# Asbestinventarisatetest

Frans Beckersstraat 99/201, 2600 Antwerpen

Attestnummer : 20240307-000385.000

Uitgegeven op : 07.03.2024

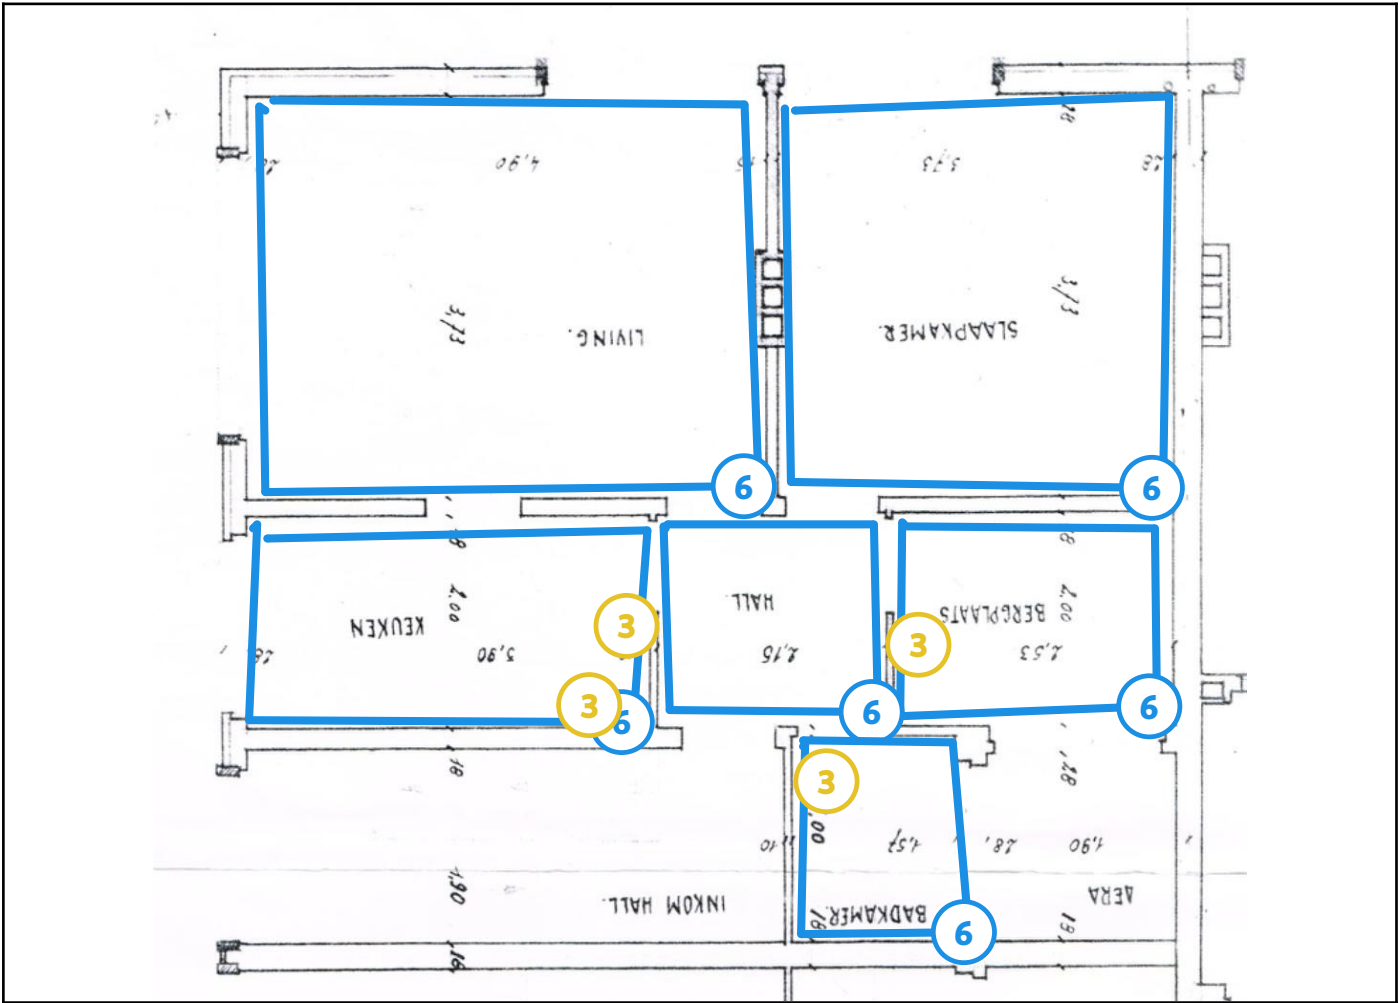
# Plan 1.1: Appartement 201

| Beschrijving | Type | Actie |
|---|---|---|
| 3. Bakeliet | Asbestmateriaal | Zorgvuldig beheren |
| 6. Binnenmuren pleister | Geen asbest | - |

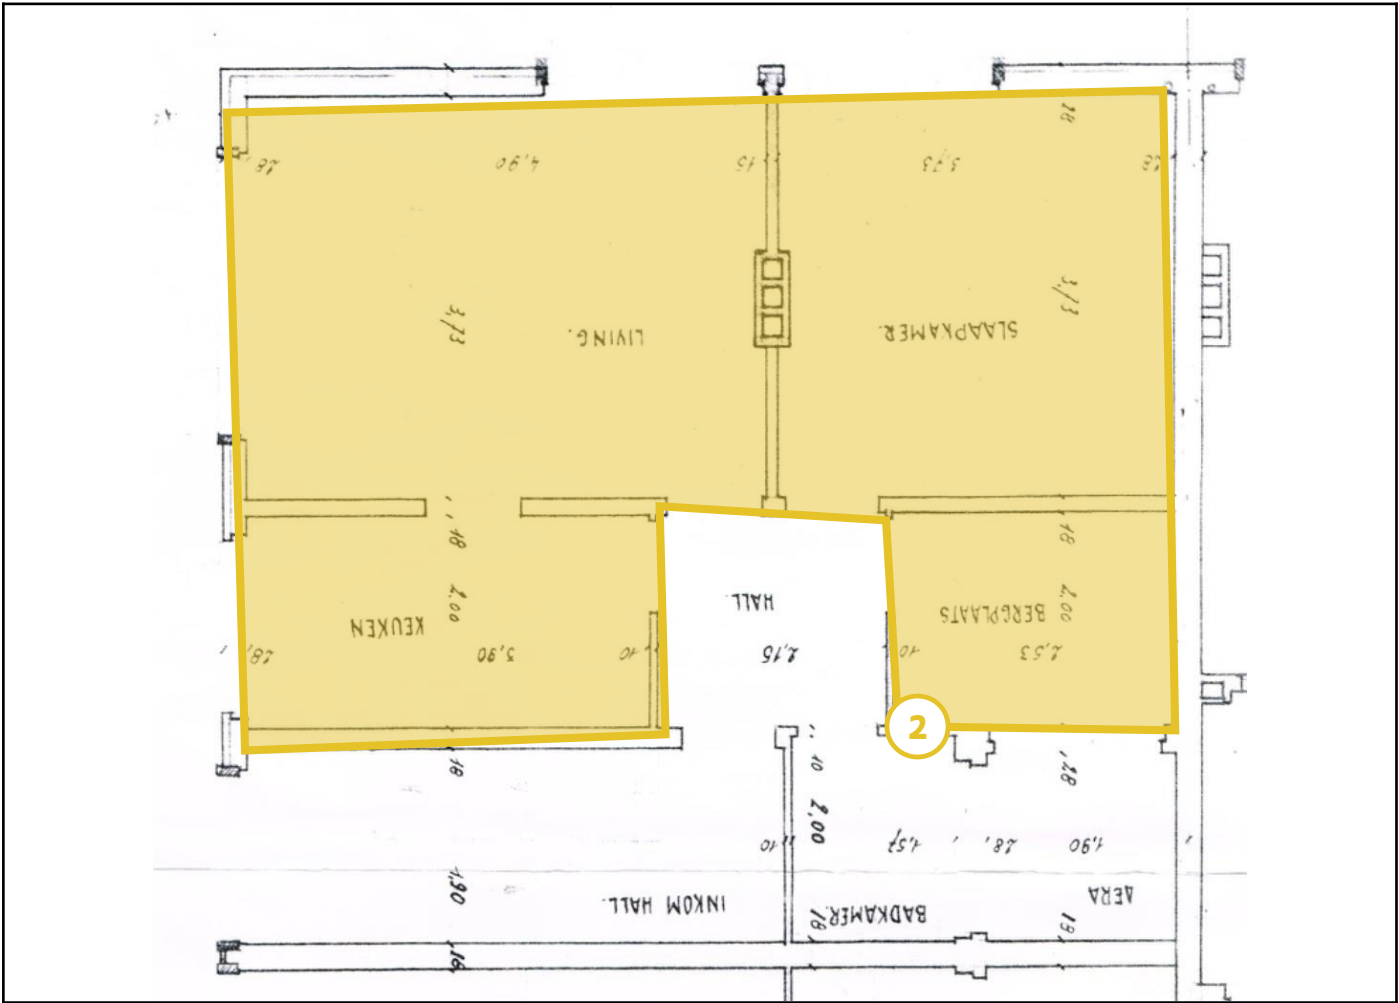
# Plan 1.3: Appartement 201

| Beschrijving | Type | Actie |
|---|---|---|
| 2. Zwarte lijm | Asbestmateriaal | Zorgvuldig beheren |

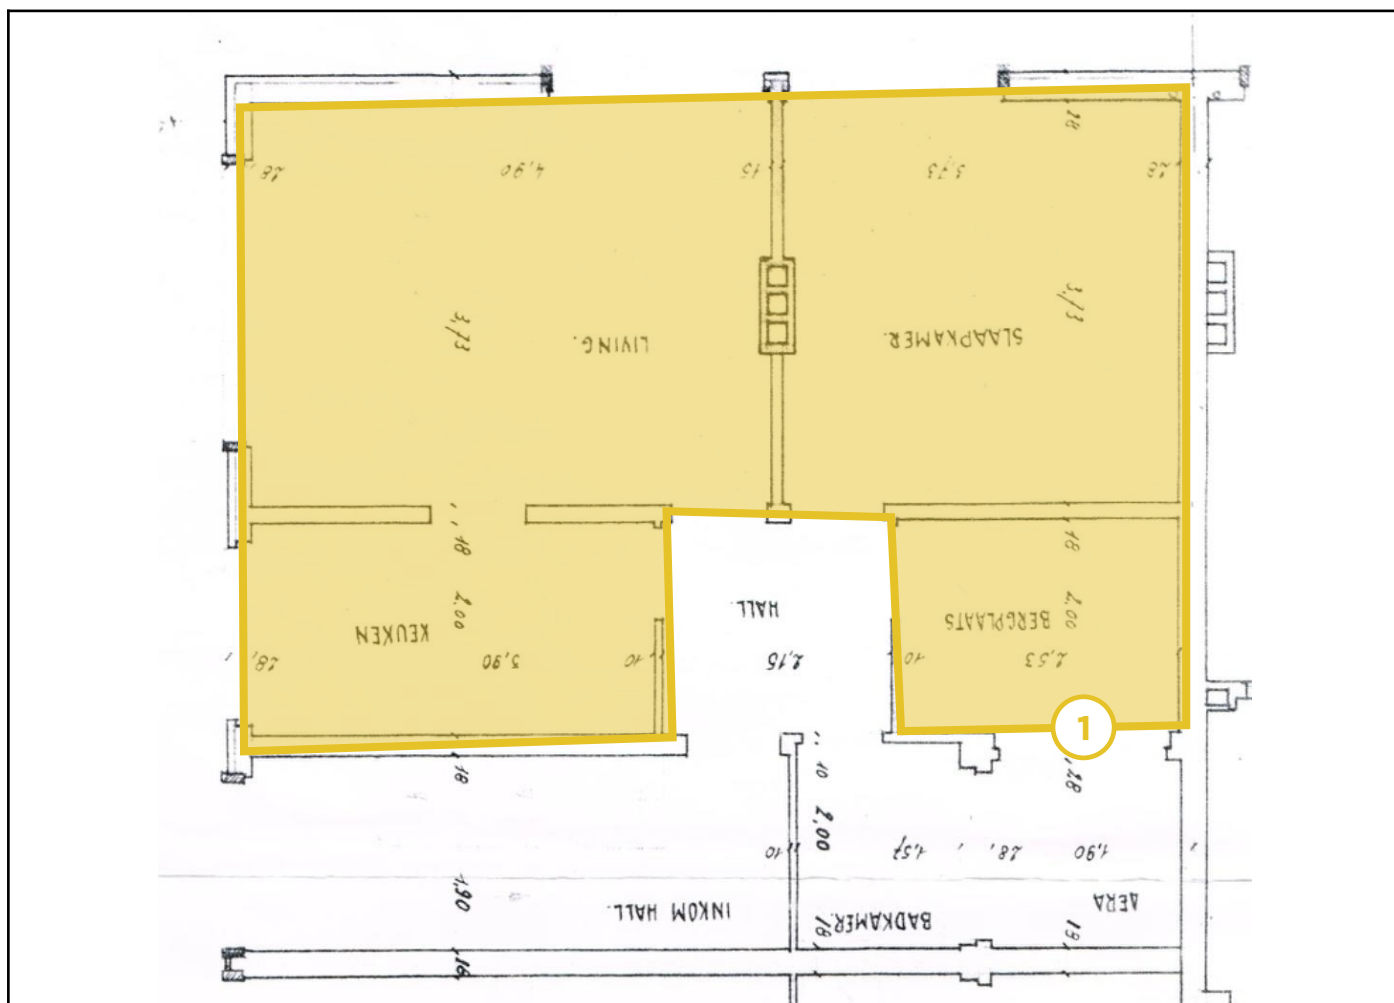
## Plan 1.4: Appartement 201

| Beschrijving | Type | Actie |
|---|---|---|
| 1. Vinyl tegels | Asbestmateriaal | Zorgvuldig beheren |

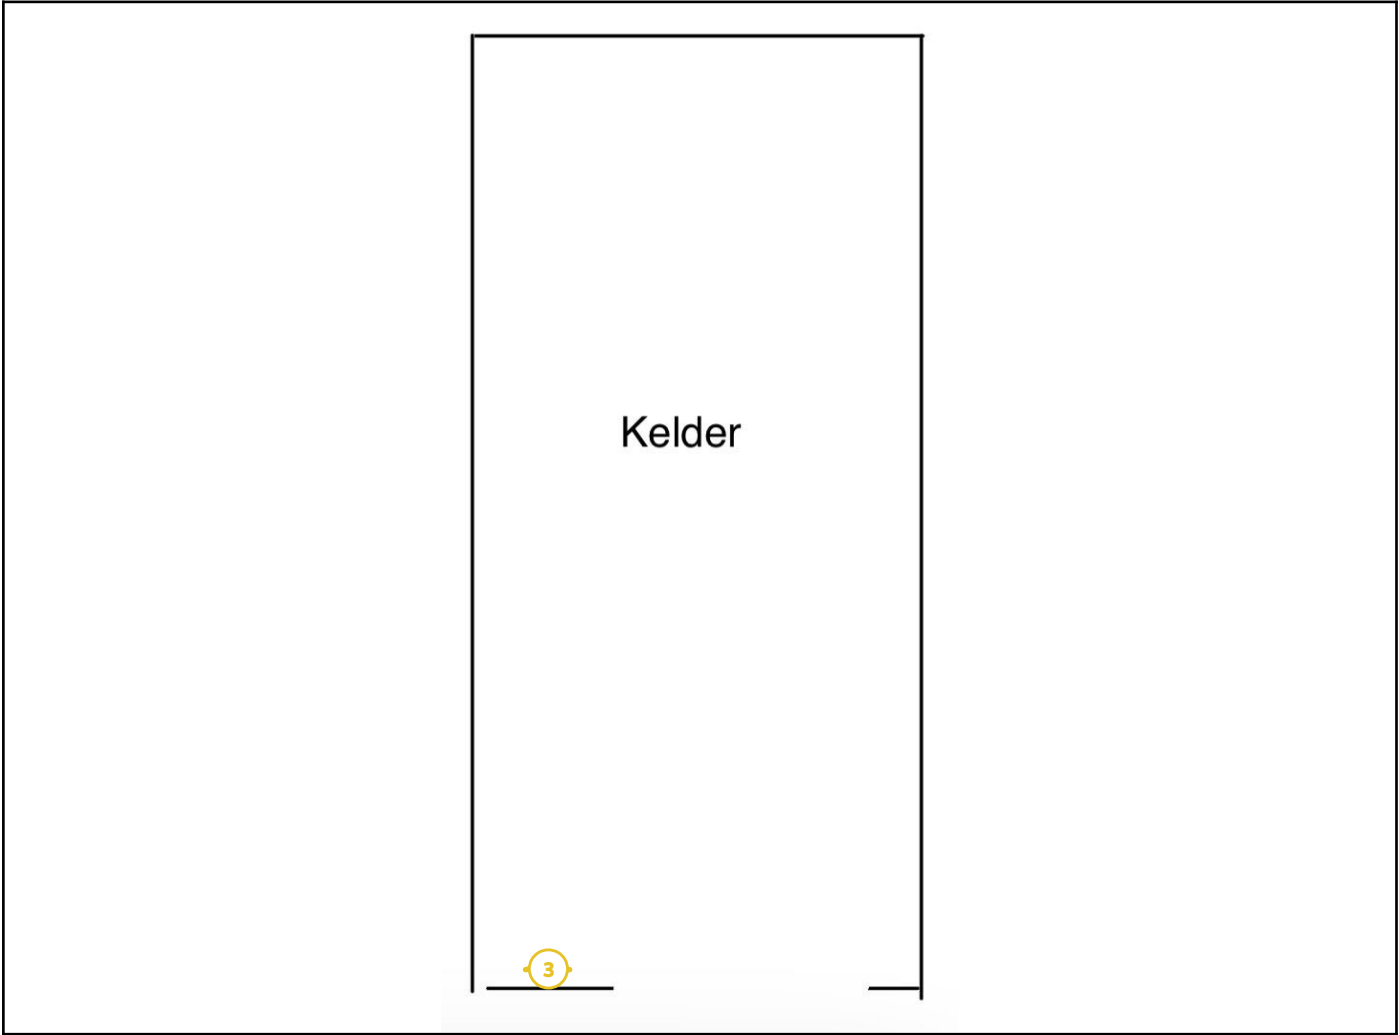
# Plan 1.5: Kelder

| Beschrijving | Type | Actie |
|---|---|---|
| 3. Bakeliet | Asbestmateriaal | Zorgvuldig beheren |

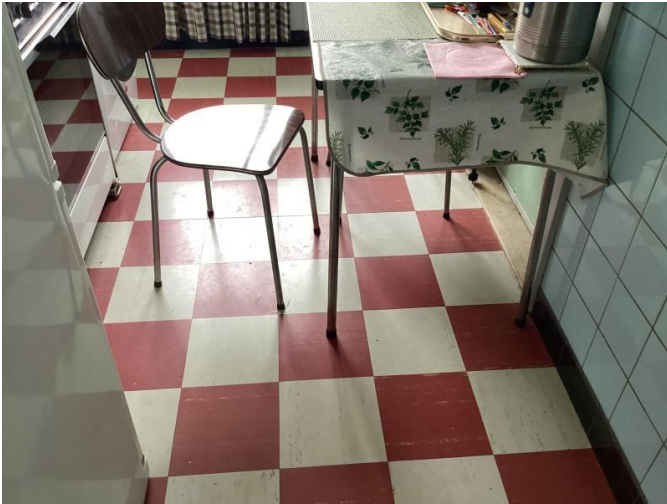
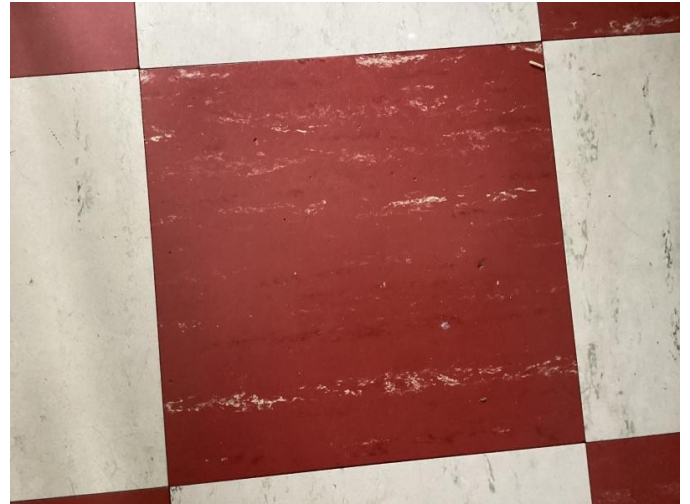
Het asbestmateriaal valt onder de mijlpaal van 2040.

| Eindbeoordeling materiaalarisico | Laag materiaalarisico en/of verlaagde kans op vezelvrijgave |

| Toestand van het materiaal | Licht beschadigd, licht verweerd. Intact materiaal type Pical – asbestboard of categorie III 'gebondenheid' |

| Beschrijving | Vinyl tegels |
| Hoeveelheid (oppervlakte - dikte - aantal) | • 50,00 m <sup>2</sup> - 0,20 cm - 1 stuk |

| <b>Opmerking</b> | De stalen werden genomen in appartement 101, wat volledig hetzelfde appartement is en door dezelfde aannemer werd geplaatst, hier werden overal,dezelfde materialen gebruikt. Zie attest 20240306-000517.000 |

- Zorg voor een veilig beheer. Vermijd het beschadigen van het asbestmateriaal. Controleer de toestand jaarlijks op wijzigingen.

- Hermetische zone (erkend asbestverwijderaar)  
Kan enkel door een erkend asbestverwijderaar verwijderd worden.

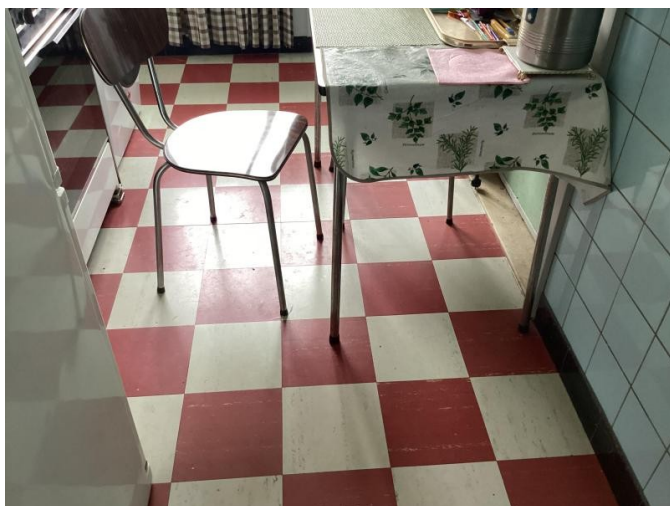
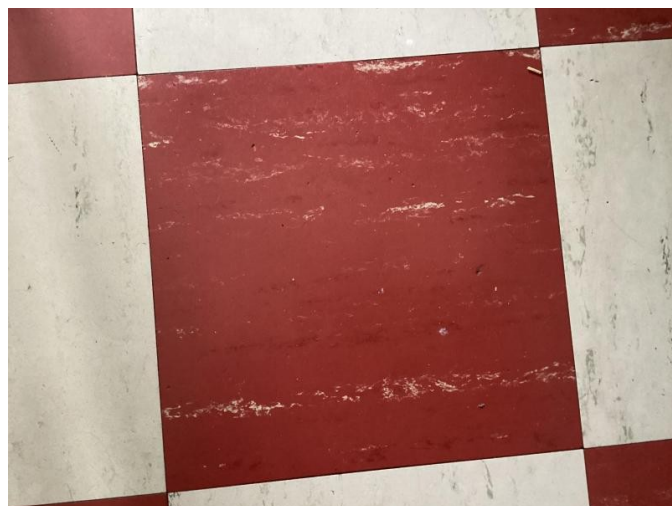
Het asbestmateriaal valt onder de mijlpaal van 2040.

| Eindbeoordeling materiaalrisico | Zeer laag materiaalrisico en/of zeer lage kans op vezelvrijgave |

| Toestand van het materiaal | Onbeschadigd, niet verweerd |

| Beschrijving | Zwarte lijm |
| Eenvoudig bereikbaar | Nee<br><br>• Het asbestmateriaal is bedekt (uitgezonderd laag verf, coating, behang, kunststof, textiel) en het wegnemen van het bedekkende materiaal kan niet zonder het bedekkende materiaal te beschadigen. |

- Zorg voor een veilig beheer en verwijder dit asbestmateriaal wanneer het bij werken eenvoudig bereikbaar wordt. Controleer de toestand jaarlijks op wijzigingen.

- Hermetische zone (erkend asbestverwijderaar)  
Kan enkel verwijderd worden door een erkend asbestverwijderaar.

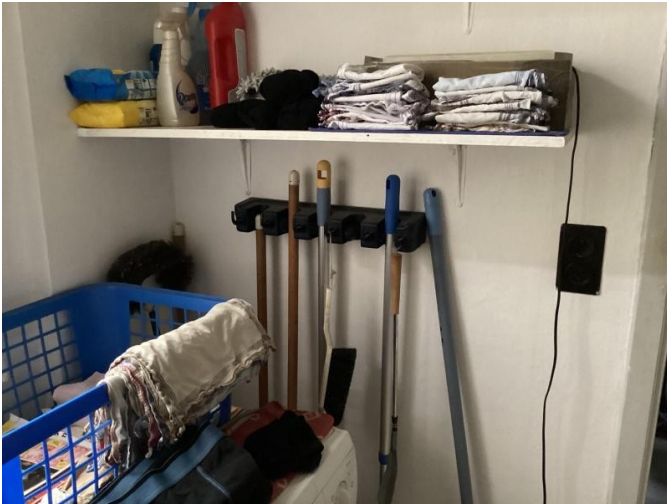
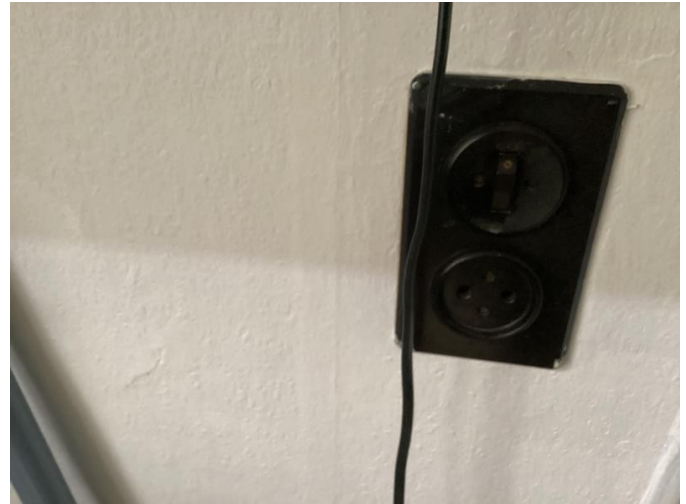
Het asbestmateriaal valt onder de mijlpaal van 2040.

| Eindbeoordeling materiaalrisico | Laag materiaalrisico en/of verlaagde kans op vezelvrijgave |

| Asbestsoort (vezeltype) | Crocidoliet aanwezig |
| Toestand van het materiaal | Onbeschadigd, niet verweerd |

| Beschrijving | Bakeliet |

- Zorg voor een veilig beheer. Vermijd het beschadigen van het asbestmateriaal. Controleer de toestand jaarlijks op wijzigingen.

- Eenvoudige handelingen: mag via doe-het-zelf of door werknemer(s) met opleidingsattest eenvoudige handelingen  
Kan door particulier verwijderd worden zonder breken of beschadigen bij verwijderen.

Draag steeds handschoenen en een ffp3 mondmasker.

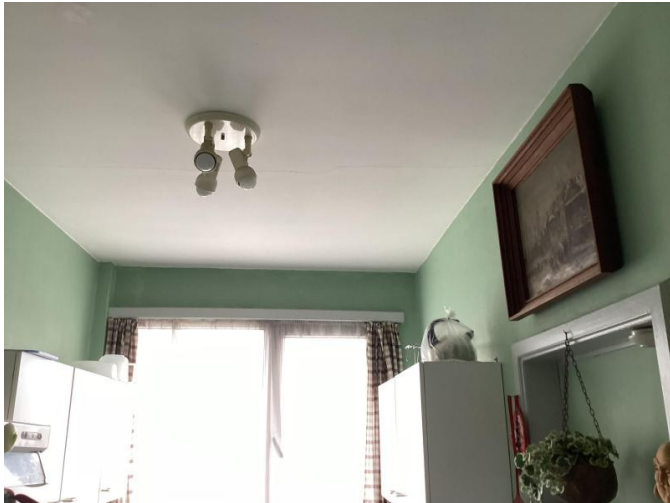
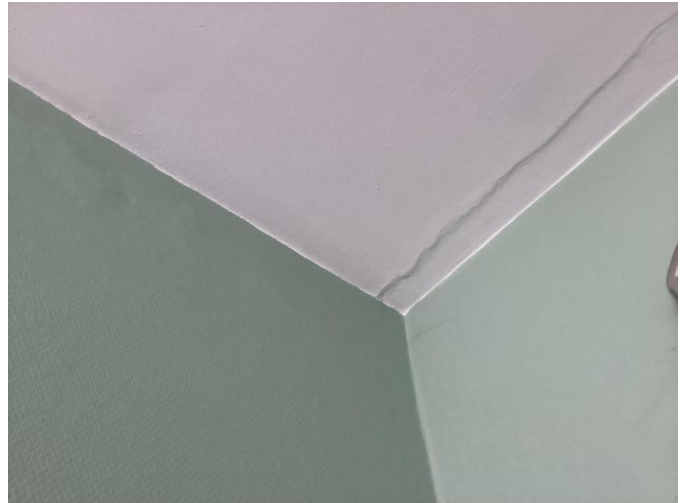
## Fiche 5: Plafonds

Geen asbest

| Opmerking | Stalen werden genomen in het appartement 101, wat volledig hetzelfde appartement is en door dezelfde aannemer werd geplaatst, hier werden overal dezelfde materialen gebruikt. |

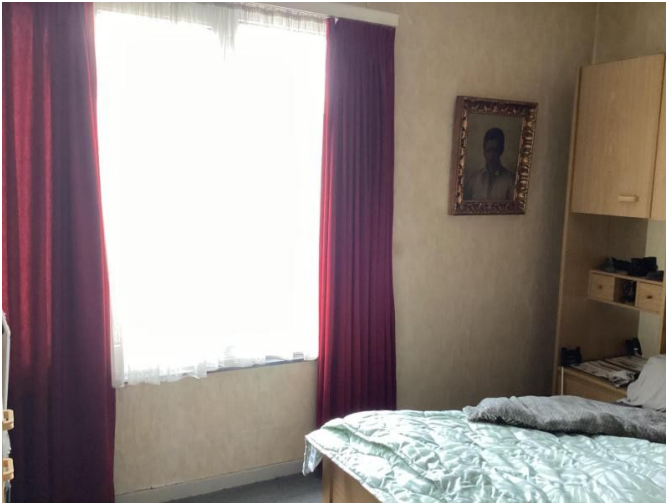
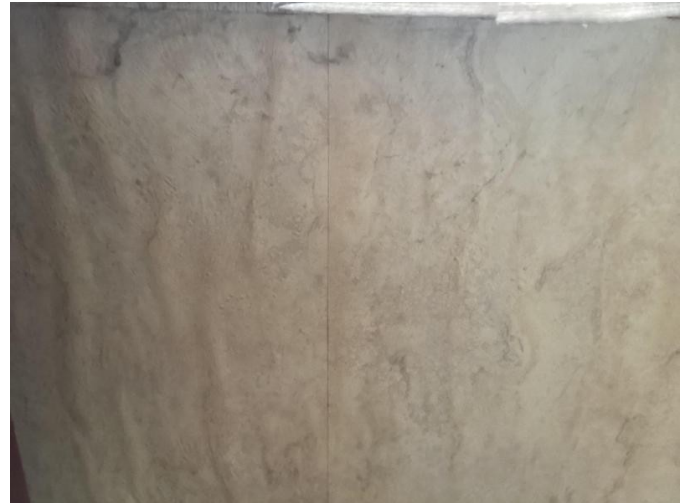
## Fiche 6: Binnenmuren pleister

Geen asbest

| Opmerking | Stalen werden genomen in het appartement 101, wat volledig hetzelfde appartement is en door dezelfde aannemer werd geplaatst, hier werden overal dezelfde materialen gebruikt. |
