# Asbestinventarisatetest

Werkmanssteeg 73, 3300 Tienen

Attestnummer : 20240604-000157.000

**Asbestveilig**

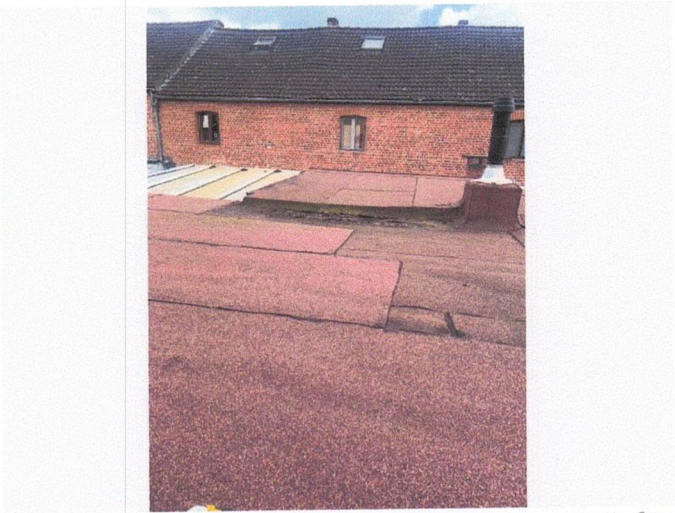
Vrije foto

Onder de toplaag roofing kunnen oude resten bitumen zitten die mogelijk asbestvezels bevatten. Dit was niet te bemonsteren zonder lekschade te veroorzaken.

| Identificatiemethode | Redelijk vermoeden |
| Primaire drager | Plat dak |
| (Asbest)materiaal | Dak- en gevelbekleding - Roofing |
| Bindmiddel | Bitumen (roofing, teer, asfalt) |

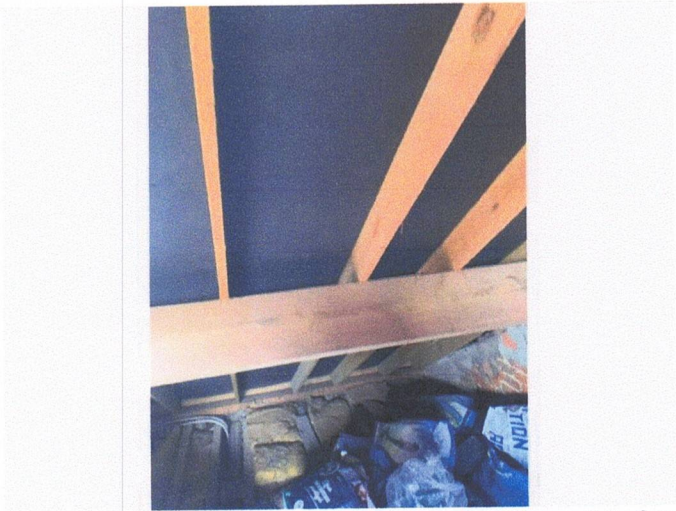
Vrije foto

Het dak en onderdak werd nagekeken en is recent. Er is geen asbestverdacht onderdak waarneembaar.

| Identificatiemethode | Vaststelling & expertise (niet-asbestverdacht) |
| Primaire drager | Schuin dak |

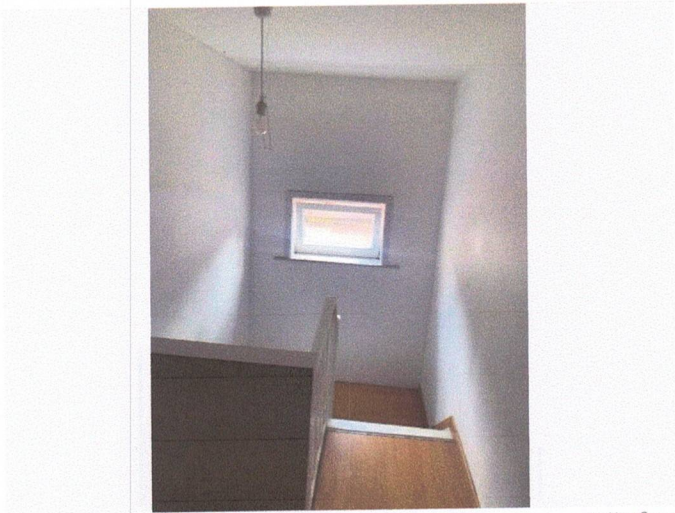
Vrije foto

De plafonds in de woning bestaan uit gipskartonnen platen en zijn niet-asbestverdacht. De badkamer heeft een houten plafond.

Wat er achter de gipsplaten zit is niet waarneembaar.

| Identificatiemethode | Vaststelling & expertise (niet-asbestverdacht) |
| Primaire drager | Plafond |

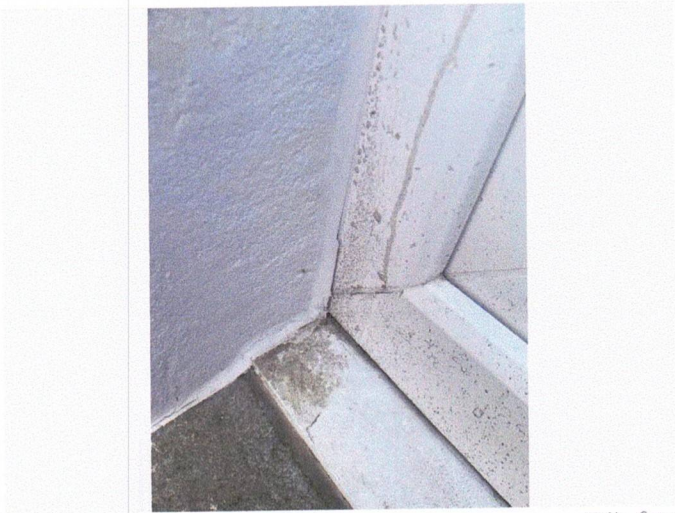
Vrije foto

Het mastiek en kit van de ramen werd nagekeken en is niet-asbestverdacht.

| Identificatiemethode | Vaststelling & expertise (niet-asbestverdacht) |
| Primaire drager | Wandopening verticaal (raam, deur, ...) |
| (Asbest)materiaal | In-situ afwerkingslagen - Pasta, stopverf, voegsel, stopsel, vulsel, mastiek, kitten, ... |

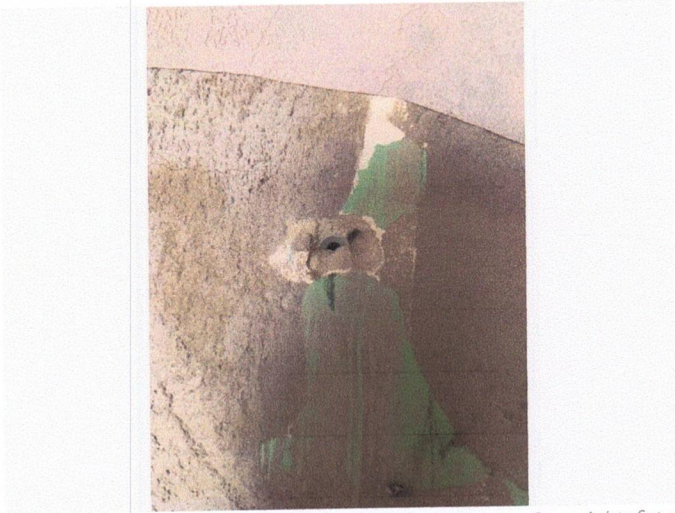
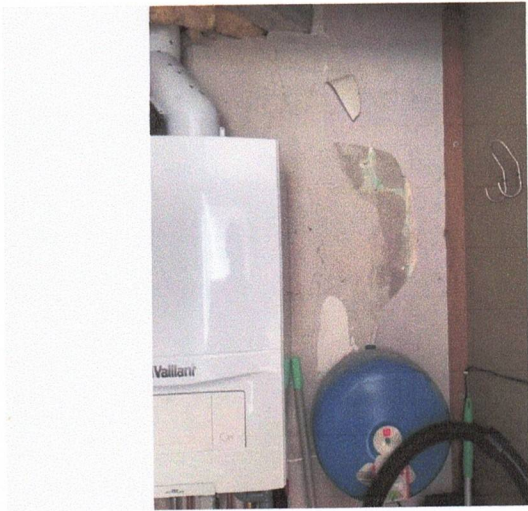
Geen asbest

| # | Type | Referentie | Resultaat |
|---|---|---|---|
| 5.1 | Mengmonster | MM1-pleisterwerk_wand | Geen asbest |

| Beschrijving | Pleisterwerk wand |

| Bindmiddel van materiaal | Gips - kalk |
| Gebondenheid op basis van bindmiddel | Niet-hechtgebonden |
| Hoeveelheid (oppervlakte - dikte - aantal) | • 300,00 m <sup>2</sup> - 1,00 cm - 1 stuk |

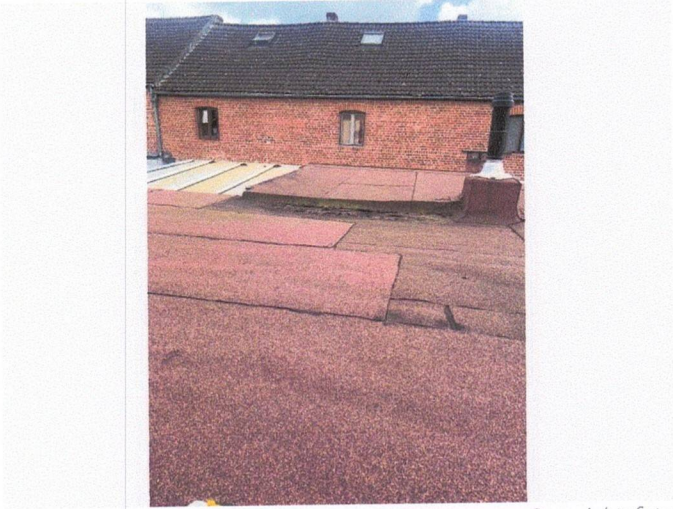
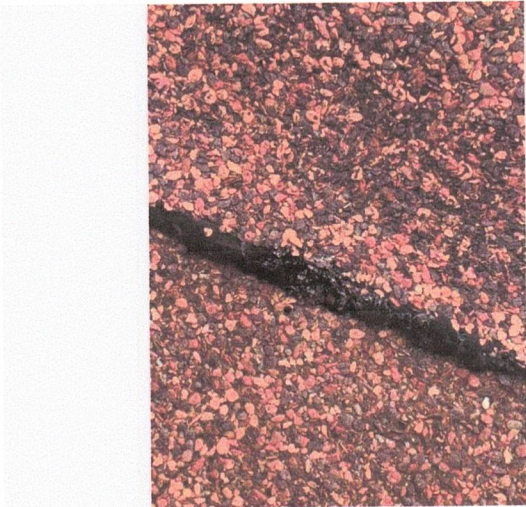
# Fiche 6: Roofing plat dak toplaag

Geen asbest

| # | Type | Referentie | Resultaat |
|---|---|---|---|
| 6.1 | Puntmonster | MM2_roofing_uitbouw | Geen asbest |

| Beschrijving | Roofing plat dak toplaag |
| Bindmiddel van materiaal | Bitumen (roofing, teer, asfalt) |

| Hoeveelheid (oppervlakte - aantal) | • 23,00 m <sup>2</sup> - 1 stuk |
