# Asbestinventarisatetest

Ninoofsesteenweg 70, 1700 Dilbeek

Attestnummer : 20231029-000149.000

**Niet-asbestveilig**

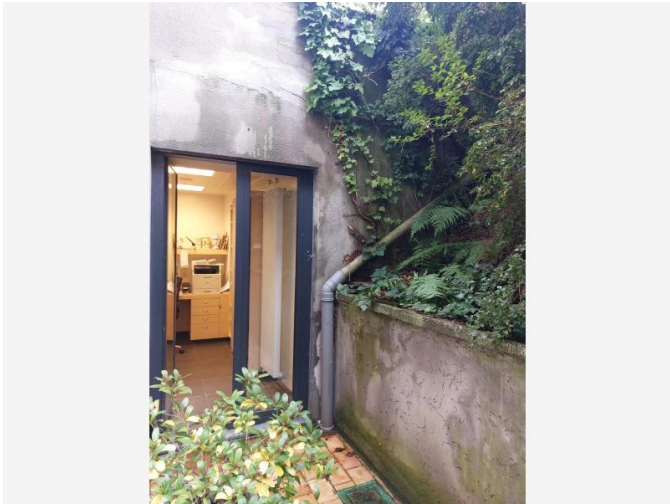
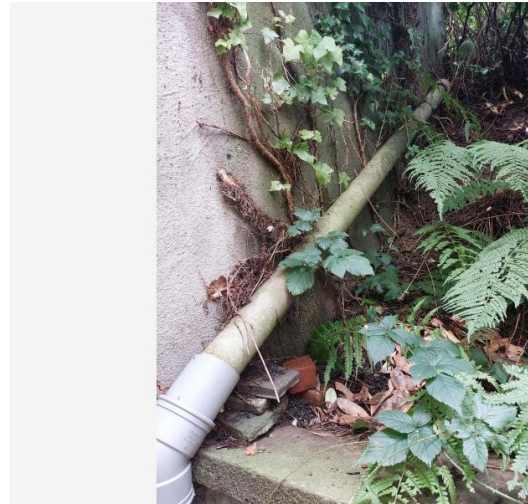
Het asbestmateriaal valt onder de mijlpaal van 2040.

| Eindbeoordeling materiaalarisico | Verhoogd materiaalarisico en/of verhoogde kans op vezelvrijgave |

| Asbestsoort (vezeltype) | Crocidoliet aanwezig |
| Toestand van het materiaal | Matig beschadigd, matig verweerd |

| Beschrijving | Cementbuis |

| Hoeveelheid (lengte - omtrek - dikte - aantal) | <ul style="list-style-type: none"> <li>• 3,00 m - 40,00 cm - 2,00 cm - 1 stuk</li> </ul> |

Verwijderen

- Zorg voor een veilig beheer. Vermijd het beschadigen van het asbestmateriaal. Controleer de toestand jaarlijks op wijzigingen.

- Eenvoudige handelingen: mag via doe-het-zelf of door werknemer(s) met opleidingsattest eenvoudige handelingen  
Hechtgebonden: Materialen waarbij de vezels stevig gebonden zijn in een bindmiddel die (nagenoeg) uitsluitend bestaat uit cement, kunststof, bitumen, lijm of een gelijkwaardige mengeling hiervan.

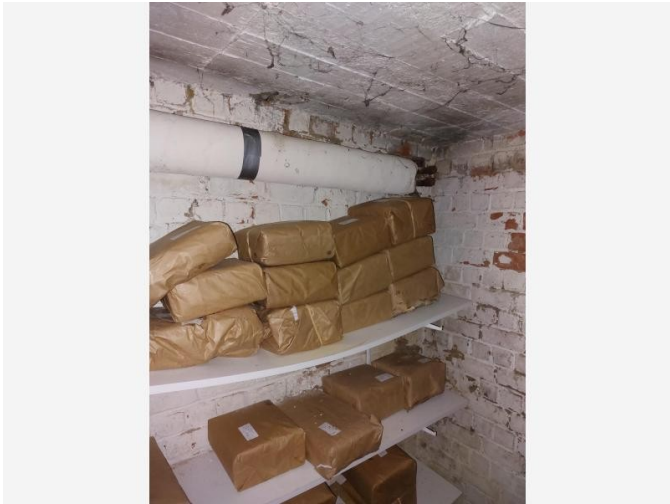
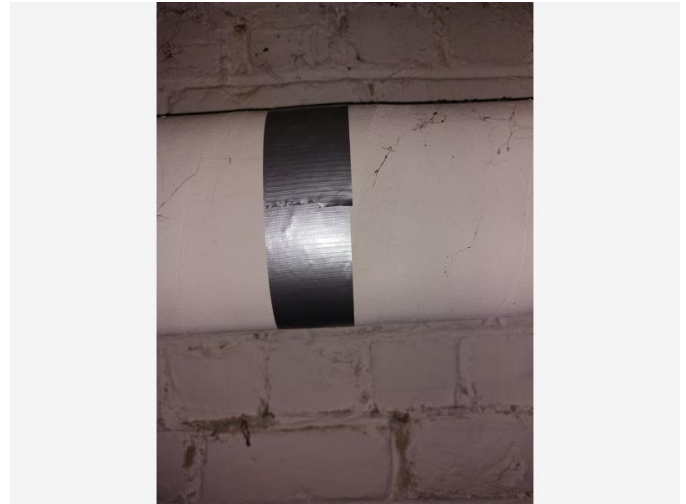
Het asbestmateriaal valt onder de mijlpaal van 2034.

| Eindbeoordeling materiaalrisico | Verhoogd materiaalrisico en/of verhoogde kans op vezelvrijgave |

| Asbestconcentratie | Hoog (>= 50%) |
| Toestand van het materiaal | Licht beschadigd, licht verweerd. Intact materiaal type Pical – asbestboard of categorie III 'gebondenheid' |

| # | Type | Referentie | Resultaat |
|---|---|---|---|
| 2.1 | Mengmonster | 0775018AK | Amosiet, Chrysotiel |

| Beschrijving | Buisisolatie |

Verwijderen

- Zorg voor een veilig beheer. Vermijd het beschadigen van het asbestmateriaal. Controleer de toestand jaarlijks op wijzigingen.
- Verwijder dit asbestmateriaal zo snel mogelijk. Volg de toestand goed op.

- Couveuzesak (erkend asbestverwijderaar)  
Couveuze-zak

Deze losgebonden toepassing kan niet verwijderd worden zonder vezelvrijgave en moet verplicht verwijderd worden door een erkend verwijderaar.

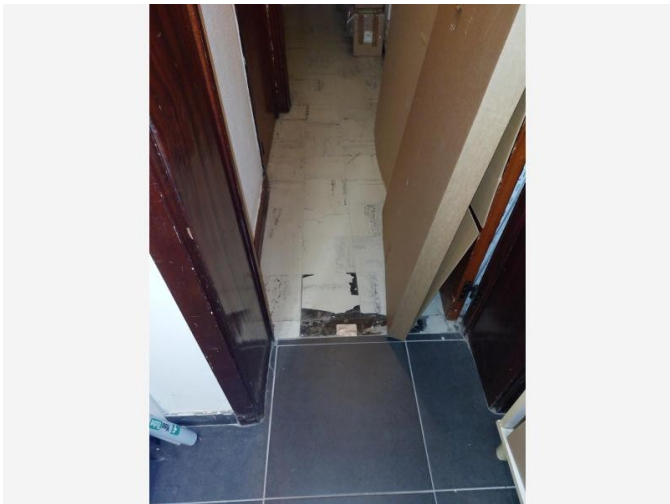
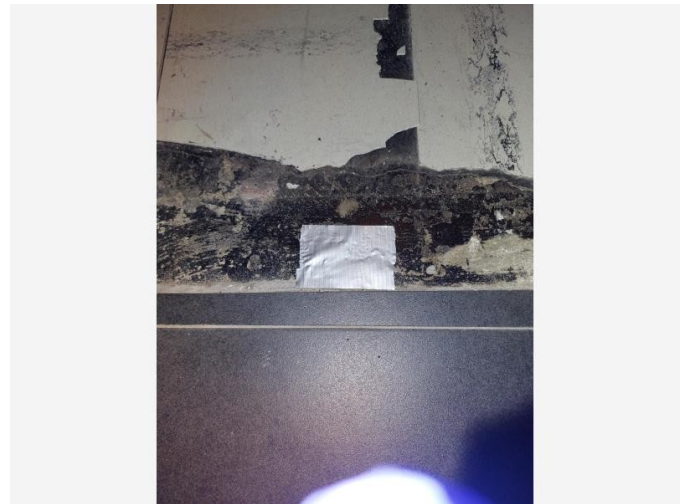
Het asbestmateriaal valt onder de mijlpaal van 2040.

| Eindbeoordeling materiaalisico | Laag materiaalisico en/of verlaagde kans op vezelvrijgave |

| Toestand van het materiaal | Licht beschadigd, licht verweerd. Intact materiaal type Pical – asbestboard of categorie III 'gebondenheid' |

| # | Type | Referentie | Resultaat |
|---|---|---|---|
| 3.1 | Puntmonster | 0775163AK | Chrysotiel |

| Beschrijving | Vinyllijm |

Zorgvuldig beheren

- Zorg voor een veilig beheer. Vermijd het beschadigen van het asbestmateriaal. Controleer de toestand jaarlijks op wijzigingen.

- Hermetische zone (erkend asbestverwijderaar)  
Hermetische zone

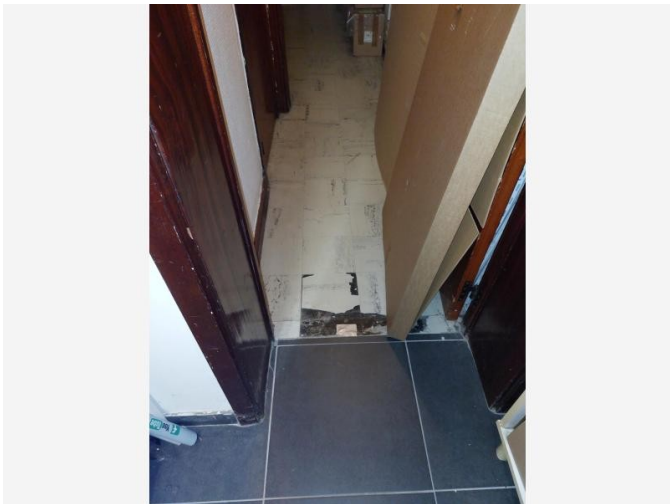
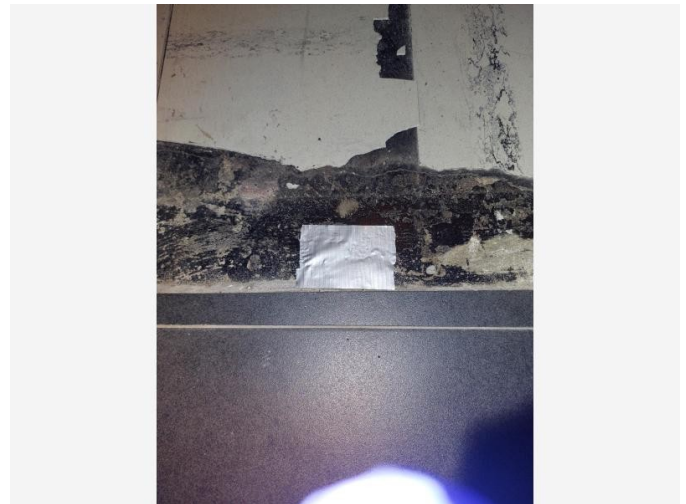
Het asbestmateriaal valt onder de mijlpaal van 2040.

De vinyl tegels zelf bevatten geen asbest. Enkel de lijmresten gehecht aan de onderzijde van de tegels is asbesthoudend.

| Eindbeoordeling materiaalarisico | Laag materiaalarisico en/of verlaagde kans op vezelvrijgave |

| # | Type | Referentie | Resultaat |
|---|---|---|---|
| 4.1 | Puntmonster | 0775162AK | Chrysotiel |

| Beschrijving | Vinyl tegel |

Zorgvuldig beheren

- Zorg voor een veilig beheer. Vermijd het beschadigen van het asbestmateriaal. Controleer de toestand jaarlijks op wijzigingen.

- Hermetische zone (erkend asbestverwijderaar)  
Hermetische zone

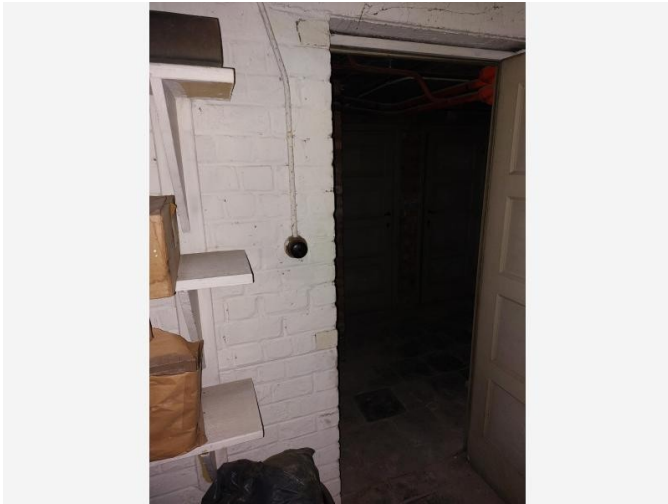
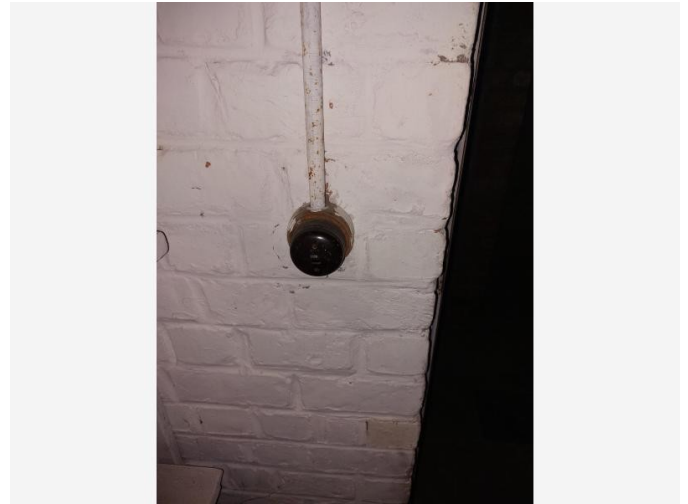
Het asbestmateriaal valt onder de mijlpaal van 2040.

| Eindbeoordeling materiaalrisico | Zeer laag materiaalrisico en/of zeer lage kans op vezelvrijgave |

| Toestand van het materiaal | Onbeschadigd, niet verweerd |

| Beschrijving | Bakeliet |

Zorgvuldig beheren

- Zorg voor een veilig beheer. Vermijd het beschadigen van het asbestmateriaal. Controleer de toestand jaarlijks op wijzigingen.

- Eenvoudige handelingen: mag via doe-het-zelf of door werknemer(s) met opleidingsattest eenvoudige handelingen  
Hechtgebonden: Materialen waarbij de vezels stevig gebonden zijn in een bindmiddel die (nagenoeg) uitsluitend bestaat uit cement, kunststof, bitumen, lijm of een gelijkwaardige mengeling hiervan.  
Kan worden verwijderd zonder stofvorming en beschadiging, mits de nodige voorzorgmaatregelen.
- Eenvoudige handelingen: enkel door erkend asbestverwijderaar  
Hechtgebonden: Materialen waarbij de vezels stevig gebonden zijn in een bindmiddel die (nagenoeg) uitsluitend bestaat uit cement, kunststof, bitumen, lijm of een gelijkwaardige mengeling hiervan.  
Kan worden verwijderd zonder stofvorming en beschadiging, mits de nodige voorzorgmaatregelen.

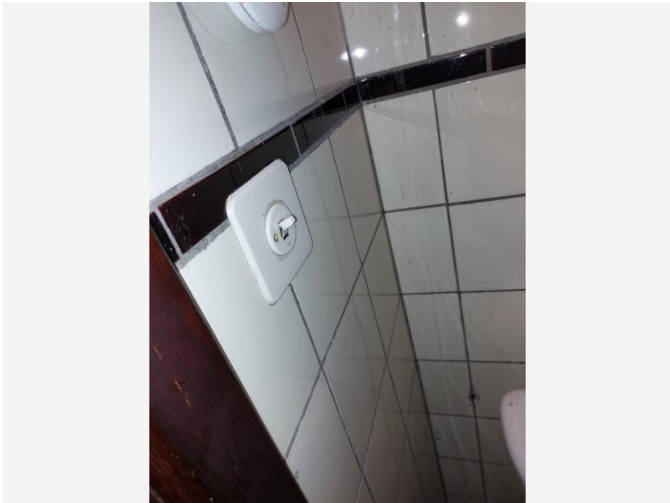
De tegellijm kan mogelijks asbest bevatten. Geen staalname wegens geen beschadigingen

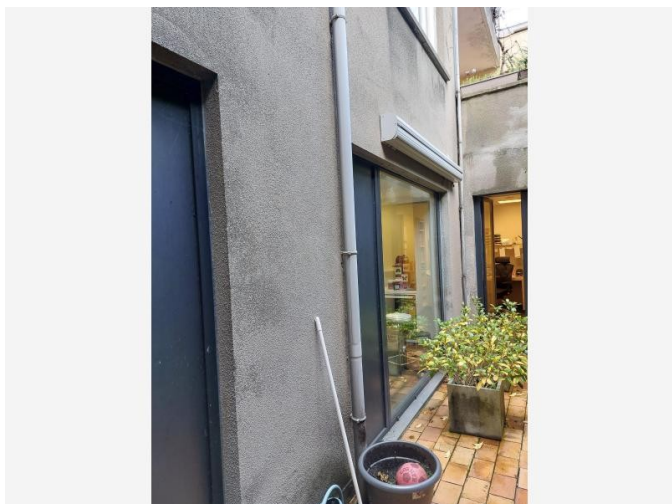
Geen Staalafname wegens vermijden van mogelijke waterinfiltratie

| (Asbest)materiaal | In-situ afwerkingslagen - Crepi |

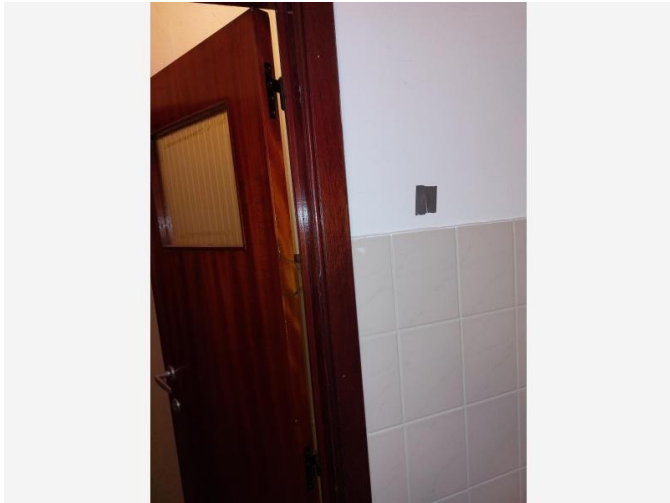
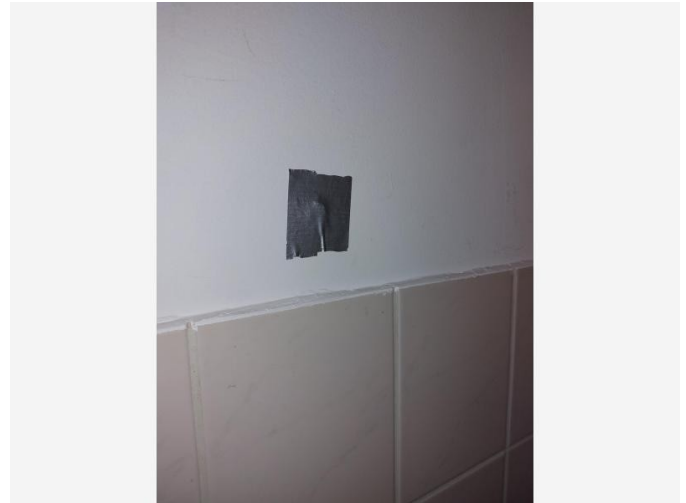
Geen asbest

| # | Type | Referentie | Resultaat |
|---|---|---|---|
| 9.1 | Mengmonster | 0775205AK | Geen asbest |

| Beschrijving | PLM Badkamer |

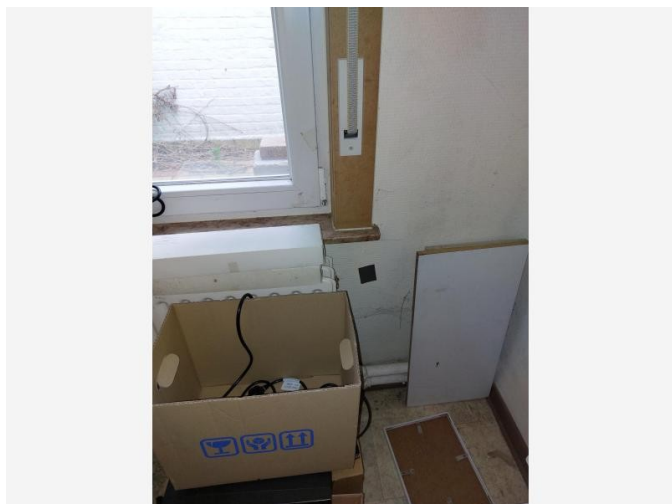
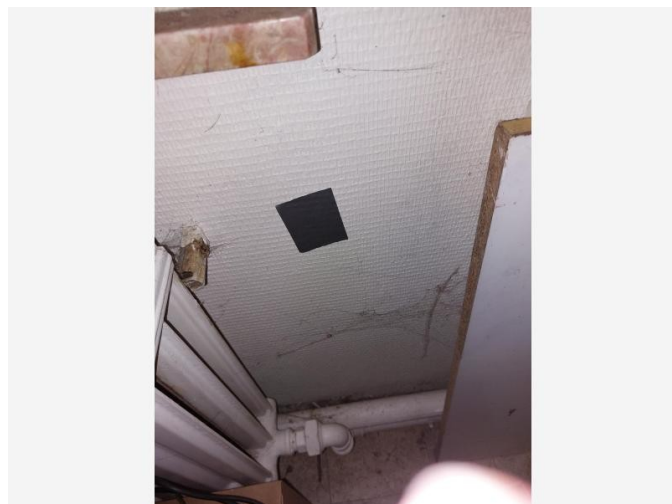
Geen asbest

| # | Type | Referentie | Resultaat |
|---|---|---|---|
| 10.1 | Mengmonster | 0775043AK | Geen asbest |

| Beschrijving | PLM |

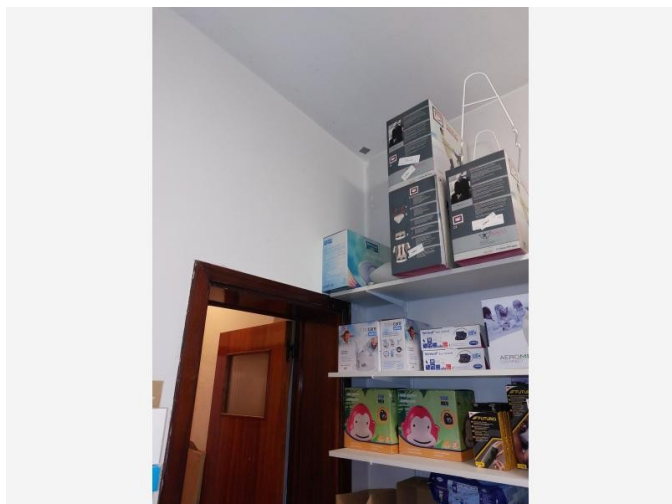
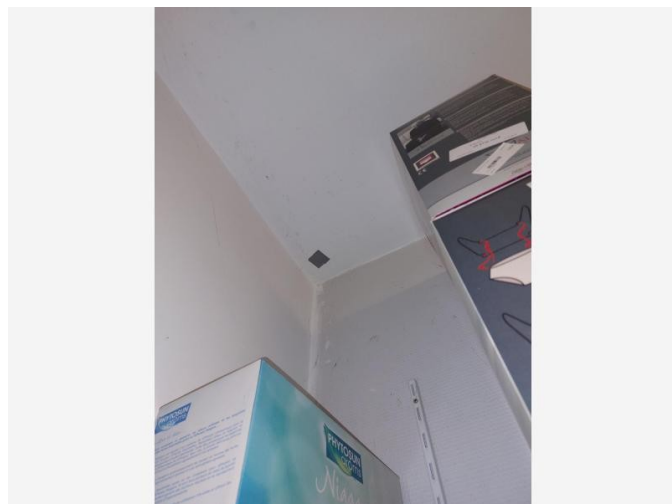
Geen asbest

| # | Type | Referentie | Resultaat |
|---|---|---|---|
| 11.1 | Mengmonster | 0775021AK | Geen asbest |

| Beschrijving | PLP |
