# Asbestinventarisatetest

Hees 122, 3920 Lommel

Attestnummer : 20230214-000515.001

**Niet-asbestveilig**

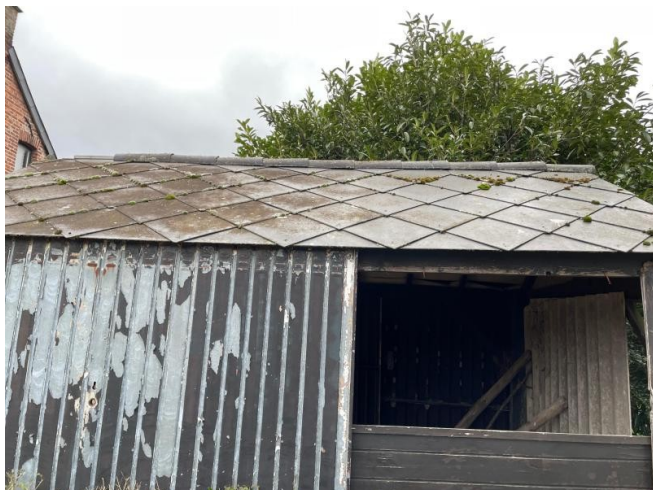
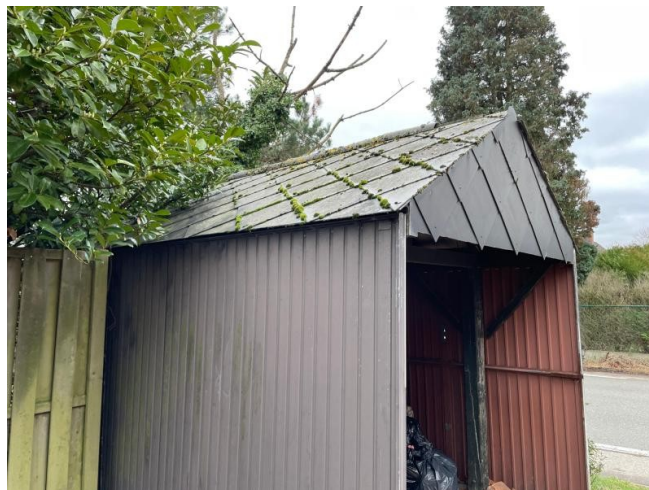
## Fiche 1: Bijgebouw (dak)

| Eindbeoordeling materiaalrisico | Verhoogd materiaalrisico en/of verhoogde kans op vezelvrijgave |

| Asbestsoort (vezeltype) | Crocidoliet aanwezig |
| Toestand van het materiaal | Matig beschadigd, matig verweerd |

| Hoeveelheid (oppervlakte - aantal) | • 12,00 m <sup>2</sup> - 1 stuk |

Verwijderen

- Verwijder dit asbestmateriaal zo snel mogelijk. Volg de toestand goed op.
- Hemelwater dat afspoelt van asbestcement daken of gevels kan asbestdeeltjes bevatten. Gebruik het enkel voor gesloten circuits (bv. spoelen toiletten). Reinig na het vervangen van het dak of de gevel de dakgoten en regenwaterput of -ton om asbesthoudend sediment of slib te verwijderen

- Eenvoudige handelingen: mag via doe-het-zelf of door werknemer(s) met opleidingsattest eenvoudige handelingen  
Als de leien in 1 stuk kunnen gedemonteerd worden, zonder dat ze breken, dan mag u de werkzaamheden zelf uitvoeren. Raadpleeg het stappenplan en de checklist op <https://www.limburg.net/asbest> . Hier vindt u alle informatie over hoe u op een veilige manier de leien kan afvoeren.

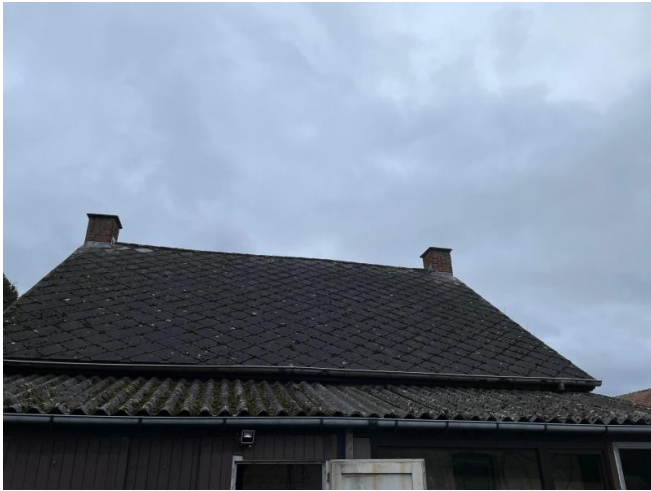
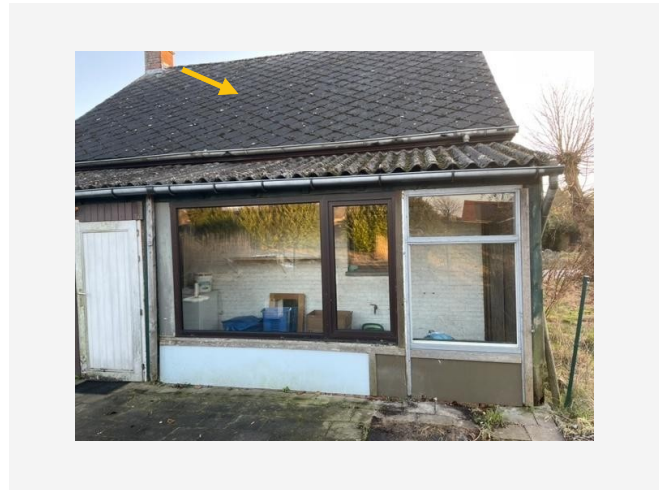
| Eindbeoordeling materiaalrisico | Verhoogd materiaalrisico en/of verhoogde kans op vezelvrijgave |

| Asbestsoort (vezeltype) | Crocidoliet aanwezig |
| Toestand van het materiaal | Matig beschadigd, matig verweerd |

| Beschrijving | Leien dak |
| Hoeveelheid (oppervlakte - aantal) | • 75,00 m <sup>2</sup> - 1 stuk |

Verwijderen

- Zorg voor een veilig beheer. Vermijd het beschadigen van het asbestmateriaal. Controleer de toestand jaarlijks op wijzigingen.
- Hemelwater dat afspoelt van asbestcement daken of gevels kan asbestdeeltjes bevatten. Gebruik het enkel voor gesloten circuits (bv. spoelen toiletten). Reinig na het vervangen van het dak of de gevel de dakgoten en regenwaterput of -ton om asbesthoudend sediment of slib te verwijderen

- Eenvoudige handelingen: enkel door erkend asbestverwijderaar  
Aangezien het om een zadeldak gaat is het aangewezen om de werken te laten uitvoeren door een dakwerker die erkend is voor asbestverwijdering eenvoudige handelingen.

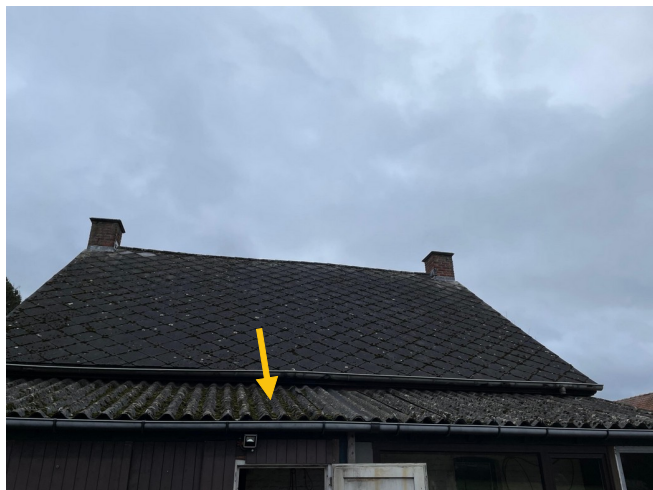
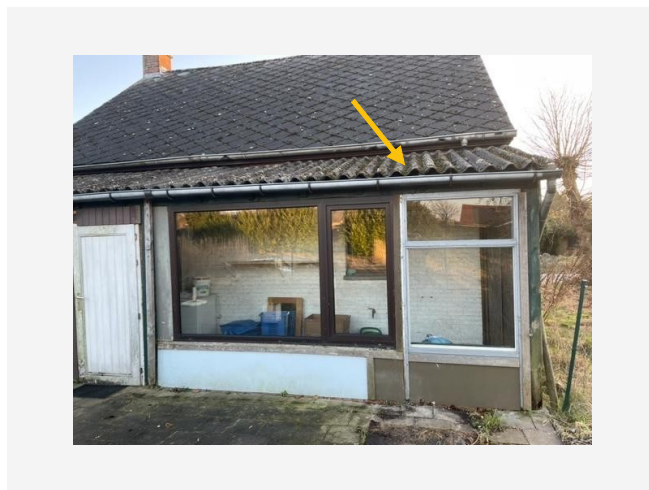
| Eindbeoordeling materiaalrisico | Verhoogd materiaalrisico en/of verhoogde kans op vezelvrijgave |

| Asbestsoort (vezeltype) | Crocidoliet aanwezig |
| Toestand van het materiaal | Matig beschadigd, matig verweerd |

| Beschrijving | Golfplaten afdak |
| Hoeveelheid (oppervlakte - aantal) | • 2,30 m² - 10 stuks |

Verwijderen

- Verwijder dit asbestmateriaal zo snel mogelijk. Volg de toestand goed op.
- Hemelwater dat afspoelt van asbestcement daken of gevels kan asbestdeeltjes bevatten. Gebruik het enkel voor gesloten circuits (bv. spoelen toiletten). Reinig na het vervangen van het dak of de gevel de dakgoten en regenwaterput of -ton om asbesthoudend sediment of slib te verwijderen

- Eenvoudige handelingen: mag via doe-het-zelf of door werknemer(s) met opleidingsattest eenvoudige handelingen  
Als de golfplaten in 1 stuk kunnen gedemonteerd worden, zonder dat ze breken, dan mag u de werkzaamheden zelf uitvoeren. Raadpleeg het stappenplan en de checklist op <https://www.limburg.net/asbest>. Hier vindt u alle informatie over hoe u op een veilige manier de golfplaten kan afvoeren.

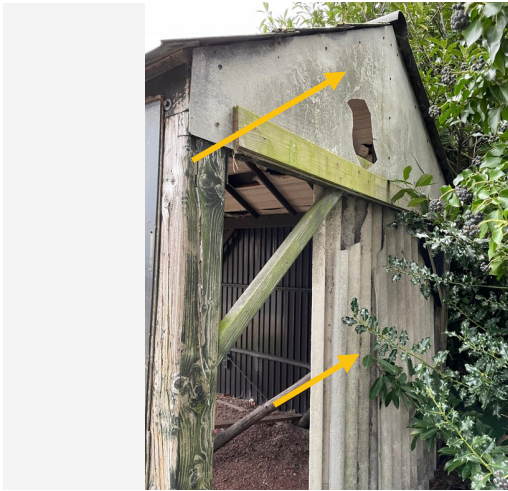
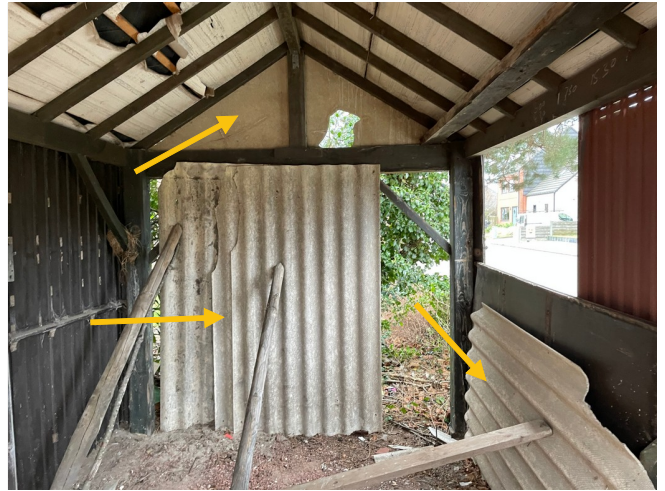
## Fiche 4: Bijgebouw (wand)

| Eindbeoordeling materiaalrisico | Verhoogd materiaalrisico en/of verhoogde kans op vezelvrijgave |

| Asbestsoort (vezeltype) | Crocidoliet aanwezig |
| Toestand van het materiaal | Matig beschadigd, matig verweerd |

| Hoeveelheid (oppervlakte - dikte - aantal) | • 8,00 m <sup>2</sup> - 0,40 cm - 1 stuk |

| Opmerking | Asbestverdachte plaat thv het dak, met daaronder een asbest golfplaat. |

Verwijderen

- Verwijder dit asbestmateriaal zo snel mogelijk. Volg de toestand goed op.
- Hemelwater dat afspoelt van asbestcement daken of gevels kan asbestdeeltjes bevatten. Gebruik het enkel voor gesloten circuits (bv. spoelen toiletten). Reinig na het vervangen van het dak of de gevel de dakgoten en regenwaterput of -ton om asbesthoudend sediment of slib te verwijderen

- Eenvoudige handelingen: mag via doe-het-zelf of door werknemer(s) met opleidingsattest eenvoudige handelingen  
Als de platen in 1 stuk kunnen gedemonteerd worden, zonder dat ze breken, dan mag u de werkzaamheden zelf uitvoeren. Raadpleeg het stappenplan en de checklist op <https://www.limburg.net/asbest>. Hier vindt u alle informatie over hoe u op een veilige manier de platen kan afvoeren.

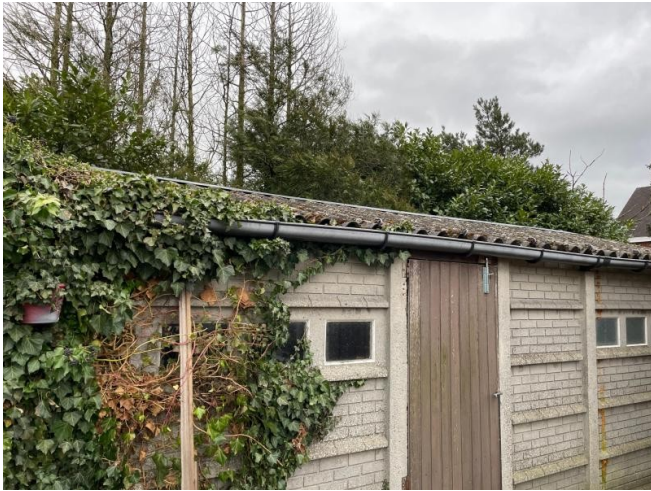
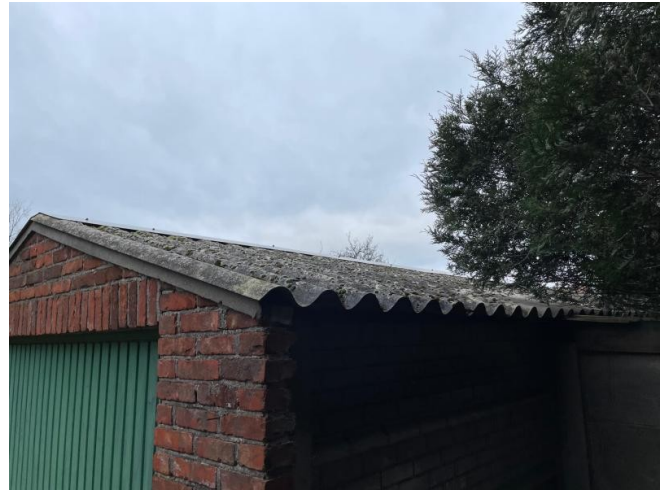
| Eindbeoordeling materiaalrisico | Verhoogd materiaalrisico en/of verhoogde kans op vezelvrijgave |

| Asbestsoort (vezeltype) | Crocidoliet aanwezig |
| Toestand van het materiaal | Matig beschadigd, matig verweerd |

| Beschrijving | Golfplaten garage |
| Hoeveelheid (oppervlakte - aantal) | • 30,00 m² - 1 stuk |

Verwijderen

- Verwijder dit asbestmateriaal zo snel mogelijk. Volg de toestand goed op.
- Hemelwater dat afspoelt van asbestcement daken of gevels kan asbestdeeltjes bevatten. Gebruik het enkel voor gesloten circuits (bv. spoelen toiletten). Reinig na het vervangen van het dak of de gevel de dakgoten en regenwaterput of -ton om asbesthoudend sediment of slib te verwijderen

- Eenvoudige handelingen: mag via doe-het-zelf of door werknemer(s) met opleidingsattest eenvoudige handelingen  
Als de golfplaten in 1 stuk kunnen gedemonteerd worden, zonder dat ze breken, dan mag u de werkzaamheden zelf uitvoeren. Raadpleeg het stappenplan en de checklist op <https://www.limburg.net/asbest>. Hier vindt u alle informatie over hoe u op een veilige manier de golfplaten kan afvoeren.

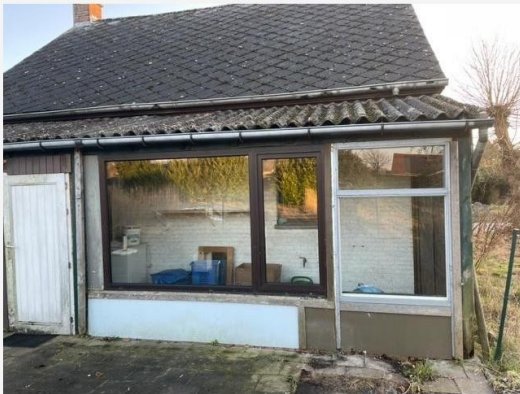
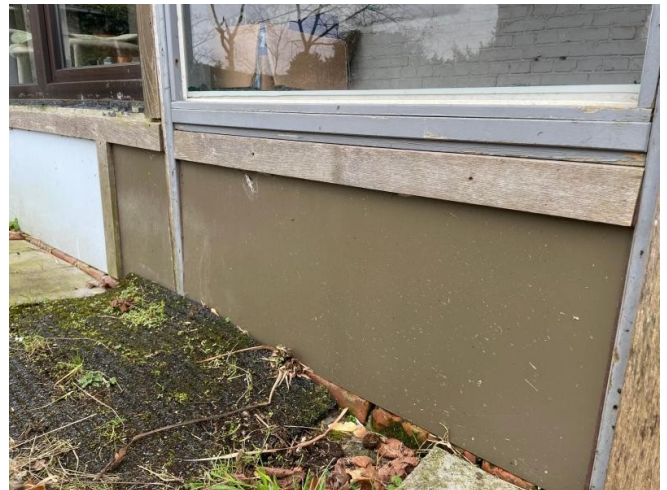
| Eindbeoordeling materiaalisico | Laag materiaalisico en/of verlaagde kans op vezelvrijgave |

| Toestand van het materiaal | Onbeschadigd, niet verweerd |

| Beschrijving | Glasal platen |
| Hoeveelheid (gewicht - aantal) | • 5,00 kg - 3 stuks |

Zorgvuldig beheren

- Zorg voor een veilig beheer. Vermijd het beschadigen van het asbestmateriaal. Controleer de toestand jaarlijks op wijzigingen.

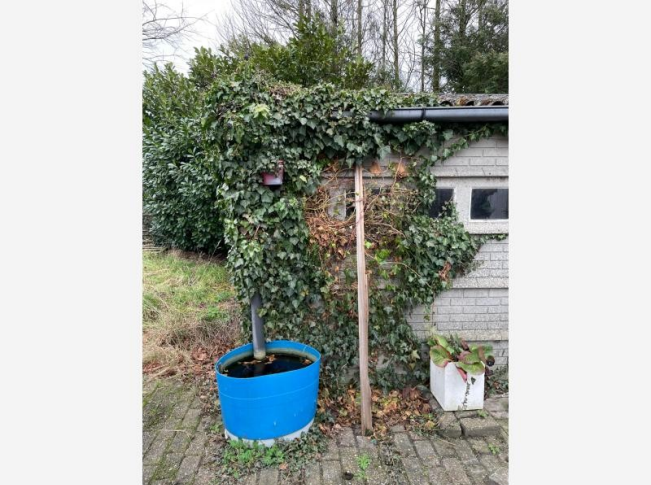
# Fiche 7: Regenton garage

Afspoelend regenwater voert vrije asbestvezels via de dakgoot en de regenpijp mee tot in de regenton. Het slib onderaan in de ton kan een hoge concentratie aan asbestvezels bevatten. Gebruik het regenwater niet voor bewatering van de tuin. Laat het slib mee afvoeren wanneer de golfplaten verwijderd worden.

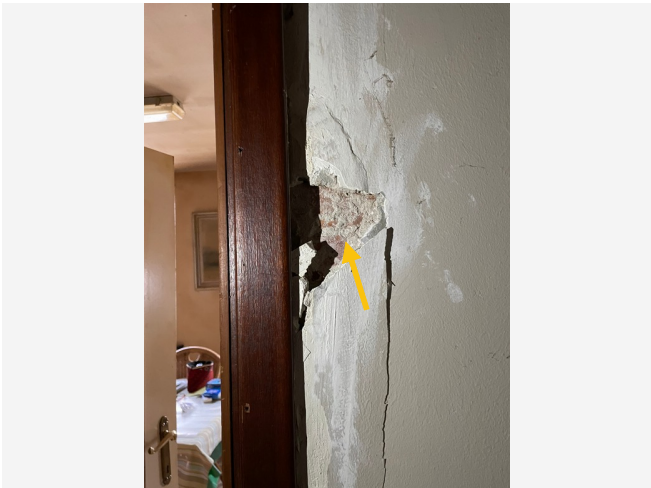
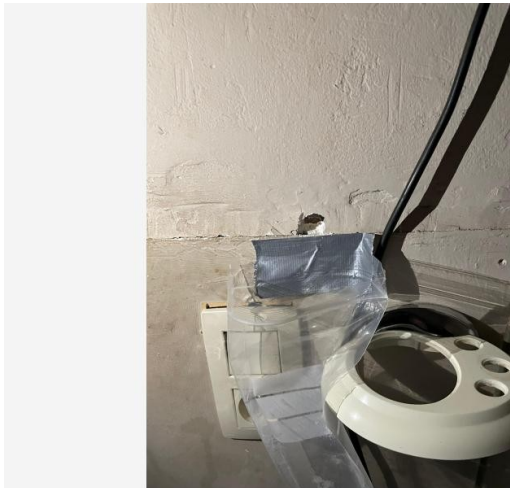
# Fiche 8: Pleister gelijkvloers

Geen asbest

| # | Type | Referentie | Resultaat |
|---|---|---|---|
| 8.1 | Mengmonster | 14762 | Geen asbest |

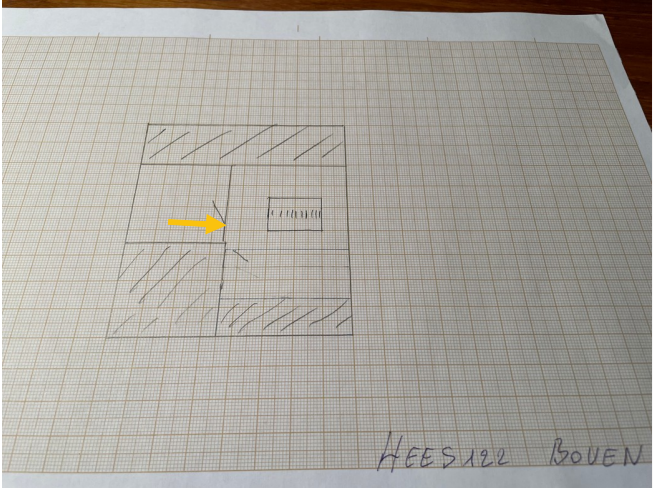
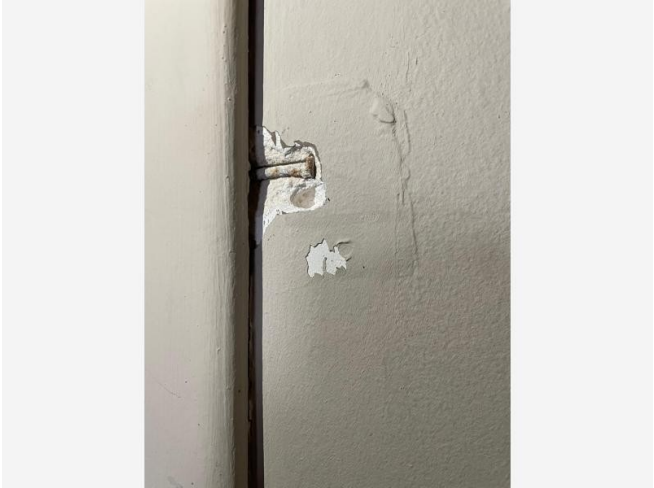
# Fiche 9: Pleister verdieping

Geen asbest

| # | Type | Referentie | Resultaat |
|---|---|---|---|
| 9.1 | Mengmonster | 14786 | Geen asbest |

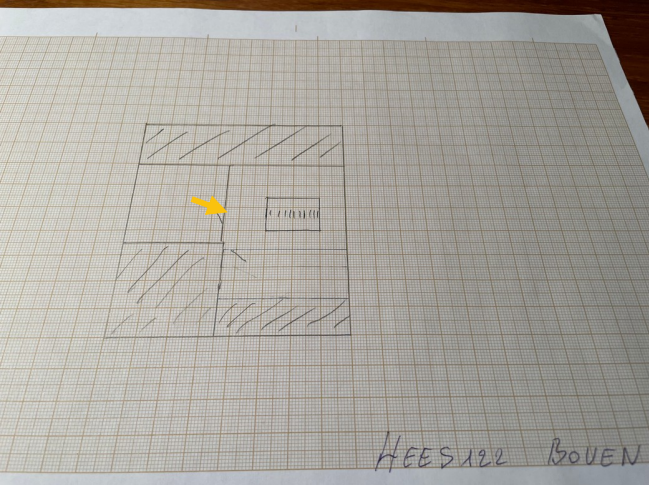
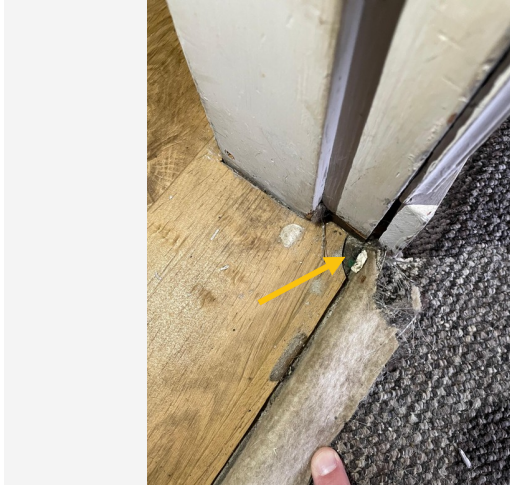
# Fiche 10: Vloerzeil verdieping

Geen asbest

| # | Type | Referentie | Resultaat |
|---|---|---|---|
| 10.1 | Puntmonster | 14779 | Geen asbest |

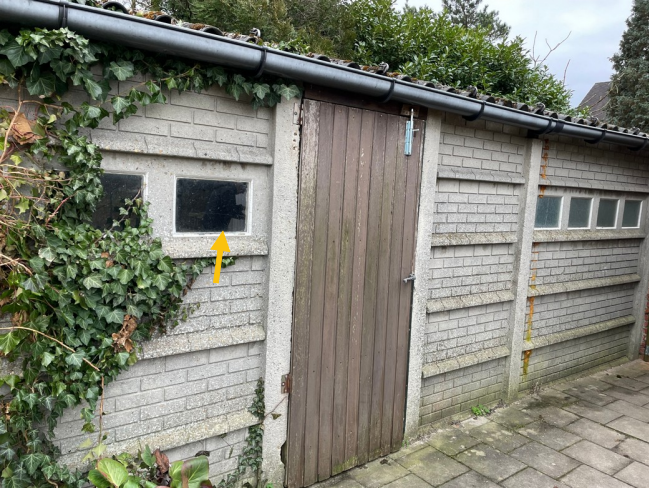
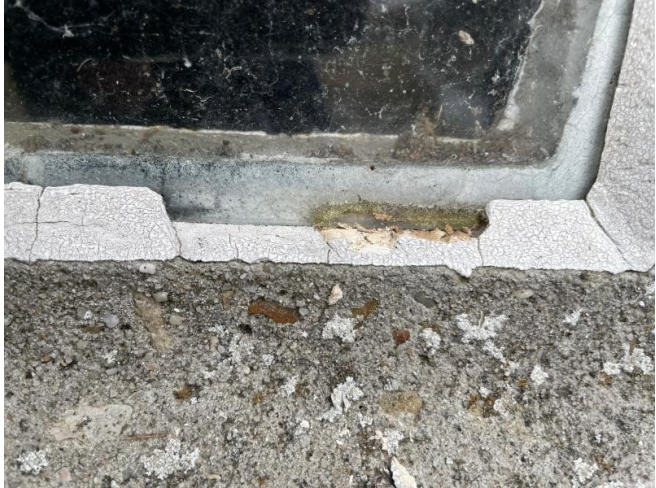
# Fiche 11: Mastiek garage

Geen asbest
