# Asbestinventarisatetest

Campus Blairon 420, 2300 Turnhout

Attestnummer : 20240802-000290.000

Uitgegeven op : 02.08.2024

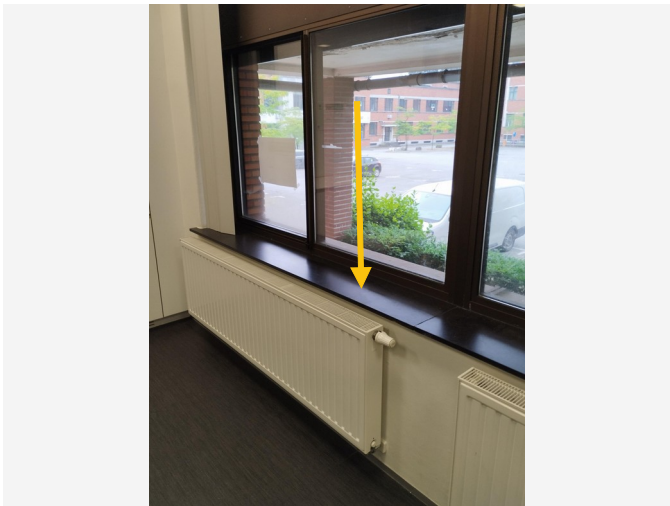
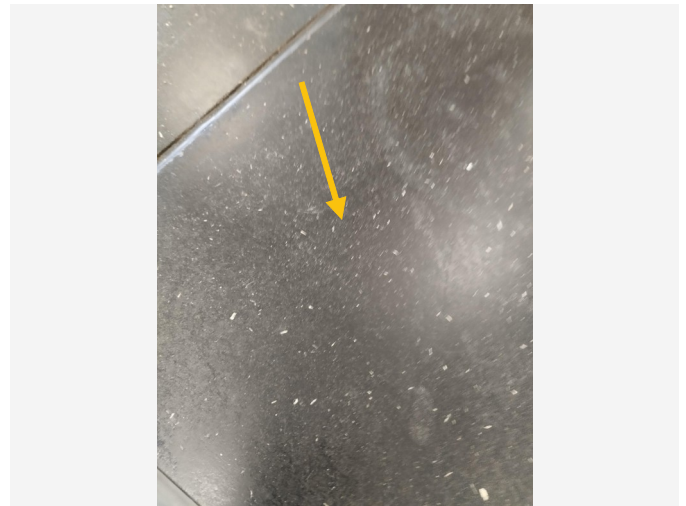
Het asbestmateriaal valt onder de mijlpaal van 2040.

Afschuren van de toepassing zal de blootstellingrisico's verhogen.

| Eindbeoordeling materiaalrisico | Laag materiaalrisico en/of verlaagde kans op vezelvrijgave |

| Toestand van het materiaal | Licht beschadigd, licht verweerd. Intact calciumsilicaatmateriaal of categorie III 'gebondenheid' |

| Beschrijving | raamtabletten massal |
| Asbestmateriaal | Plaat, paneel, tablet - Type Massal |

- Zorg voor een veilig beheer. Vermijd het beschadigen van het asbestmateriaal. Controleer de toestand jaarlijks op wijzigingen.

- Eenvoudige handelingen: mag via doe-het-zelf of door werknemer(s) met opleidingsattest eenvoudige handelingen  
De dorpels of tabletten kunnen voorzichtig losgebeiteld worden , extra bevochtigen om stof te voorkomen + dragen van de nodige beschermingsmiddelen (mondmasker ffp3, handschoenen,tyvec ) verpakken in plastic folie en afvoeren naar het containerpark als hechtgebonden asbestafval.

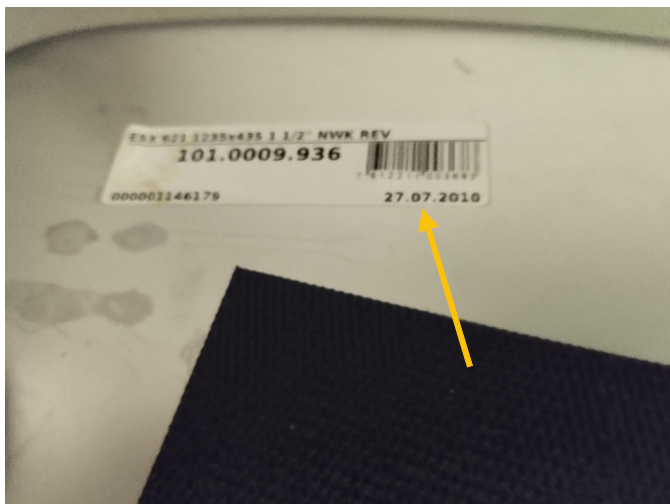
Vrije foto

De ontdreuningsplaatjes van de spoelbakken in de keuken zijn niet asbesthoudend (fabricagejaar spoelbak is 2010).

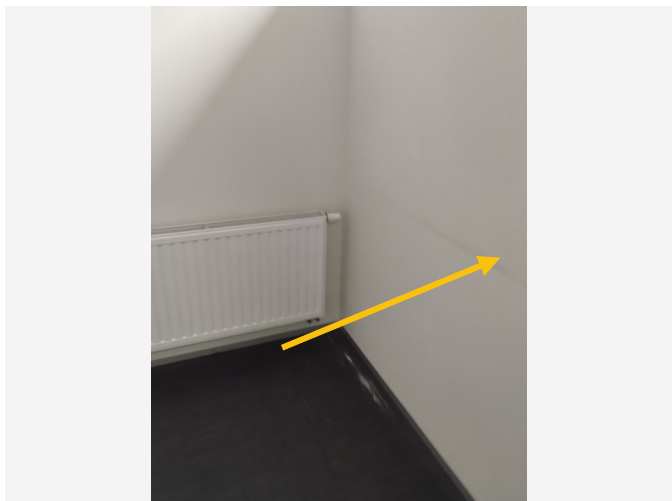
## Fiche 3: valse binnenwanden kantoren en tandartsenpraktijk

Een deel van de binnenwanden in de kantoren en in de tandartsenpraktijk zijn afgewerkt met valse wanden. Het is niet duidelijk of er pleisterwerk/asbestverdacht materiaal aanwezig is achter deze valse wanden, het is aangewezen om bijkomend onderzoek uit te voeren bij werken.

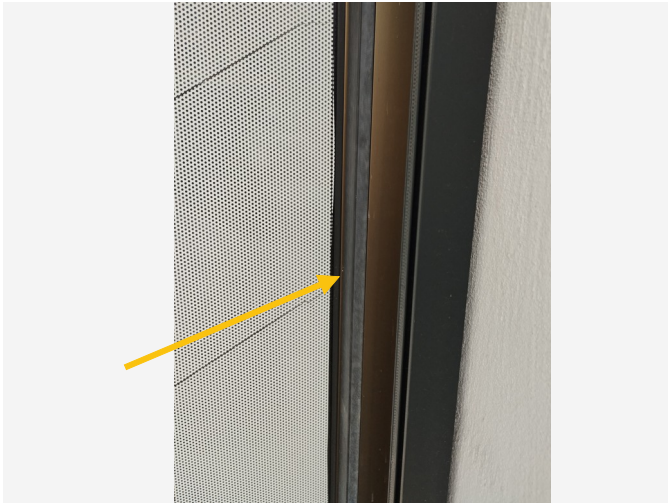
Vrije foto

De gebruikte siliconen kit is niet asbestverdacht.

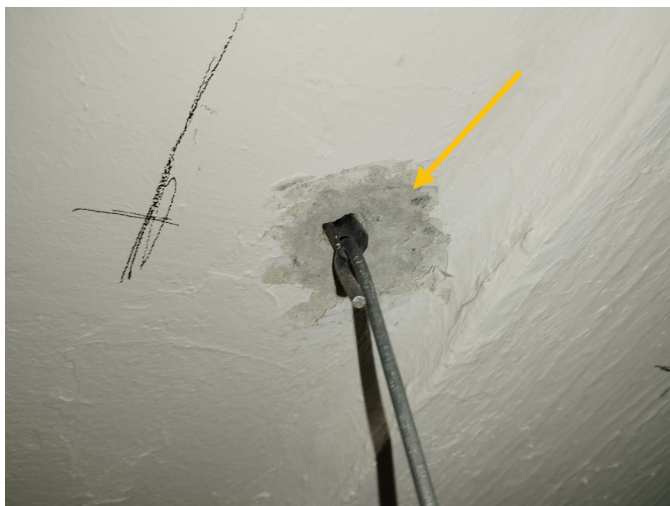
Vrije foto

Alle plafonds zijn afgewerkt met valse plafonds (plafondtegels/systeemplafond).

Bij inspectie achter het vals plafond (opheffen van een plafondtegels) is een hoger gelegen plafond vastgesteld.

Dit plafond bestaat uit prefab beton platen (niet asbestverdacht).

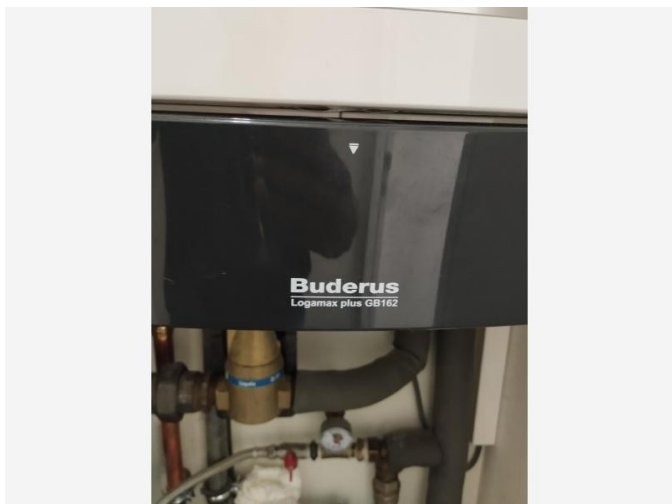
Vrije foto

De cv ketel van het merk buderus is niet asbestverdacht/houdende (bouwjaar). Zie bewijsdocumenten.

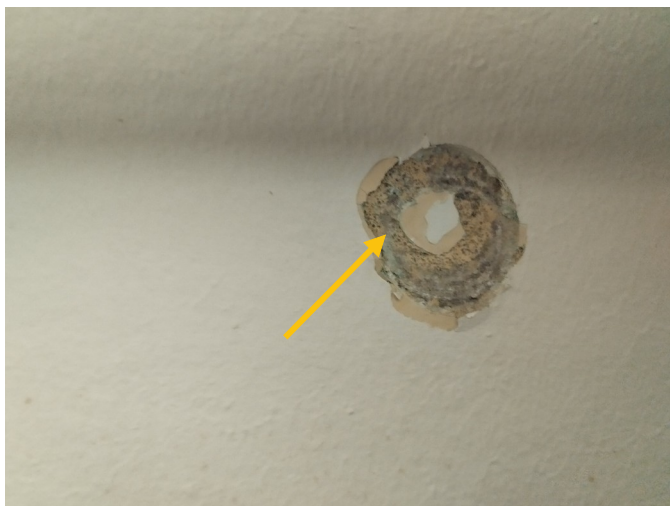
Vrije foto

De binnenwanden zijn niet bepleisterd maar zijn opgetrokken uit prefab betonwanden (geschilderd).

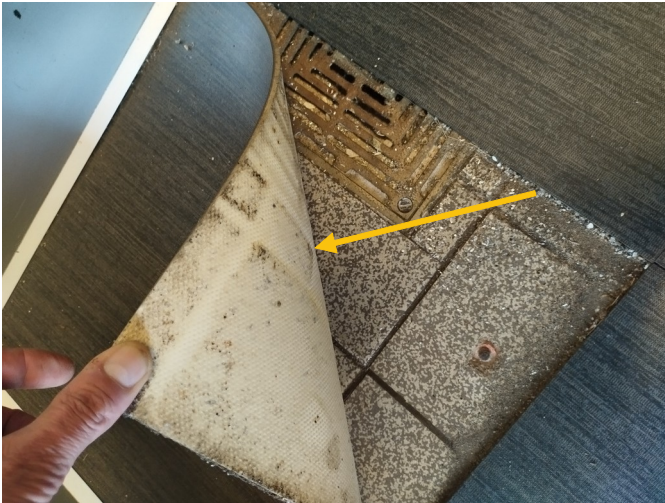
Vrije foto

Volgens expertise kunnen we deze vinyltegels als niet asbest verdacht beschouwen (soepel en flexibel van structuur).

Geen verdachte karton onderlaag
