# Asbestinventarisatetest

Goltfuslaan 20, 3150 Haacht

Attestnummer : 20240603-000311.000

**Niet-asbestveilig**

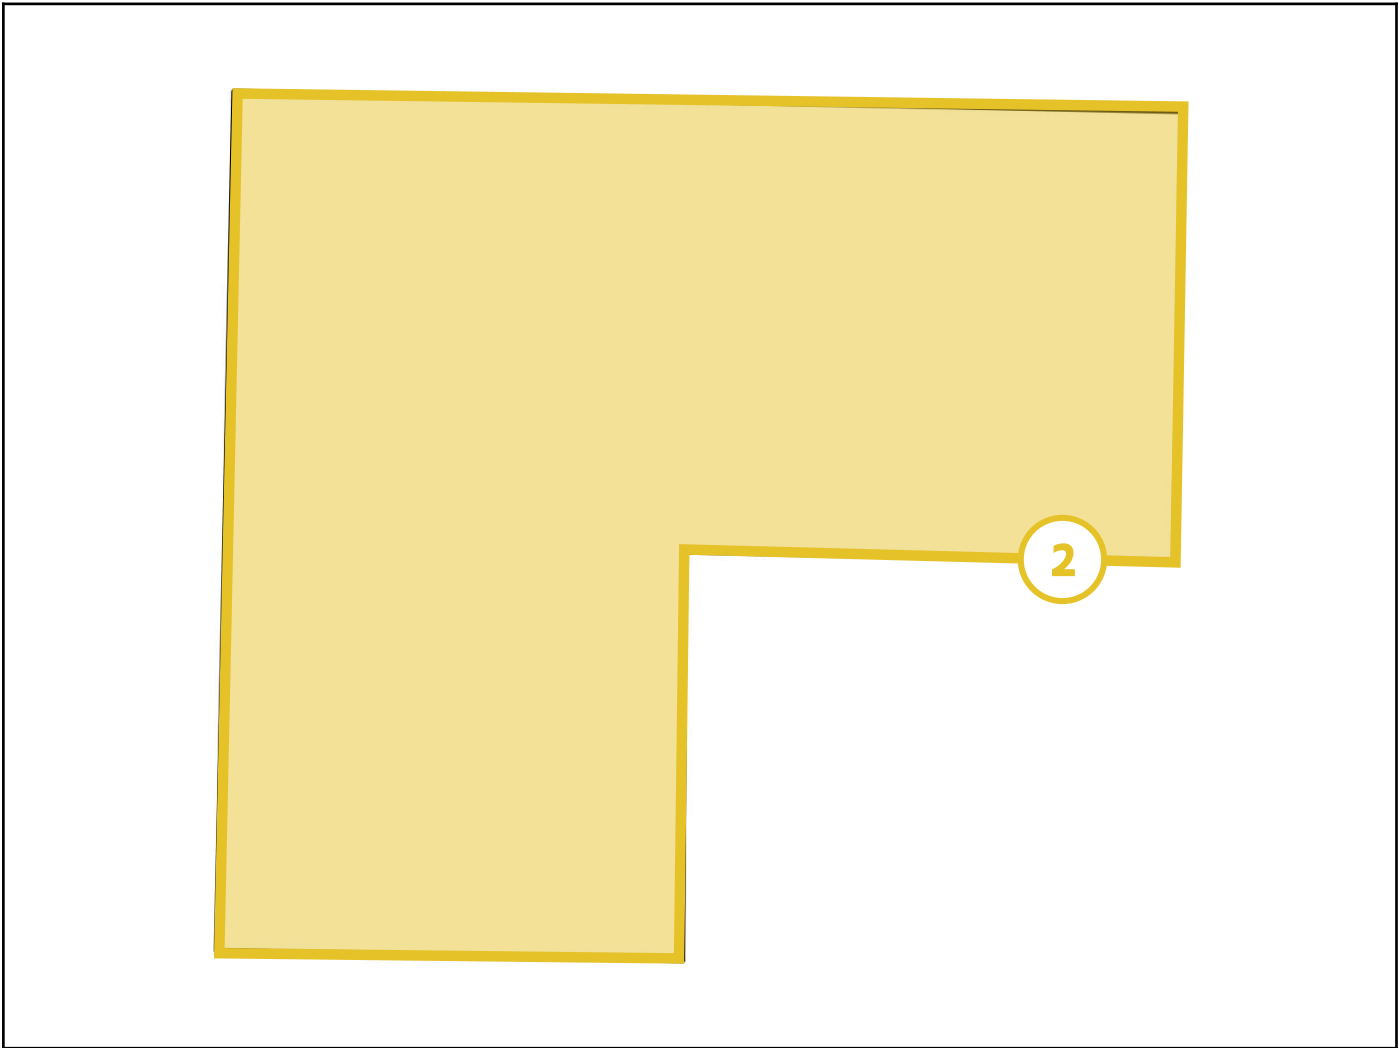
# Plan 1.2: Hoofdgebouw zolder

| Beschrijving | Type | Actie |
|---|---|---|
| 2. Zolder - onderdakplaten | Asbestmateriaal | Zorgvuldig beheren |

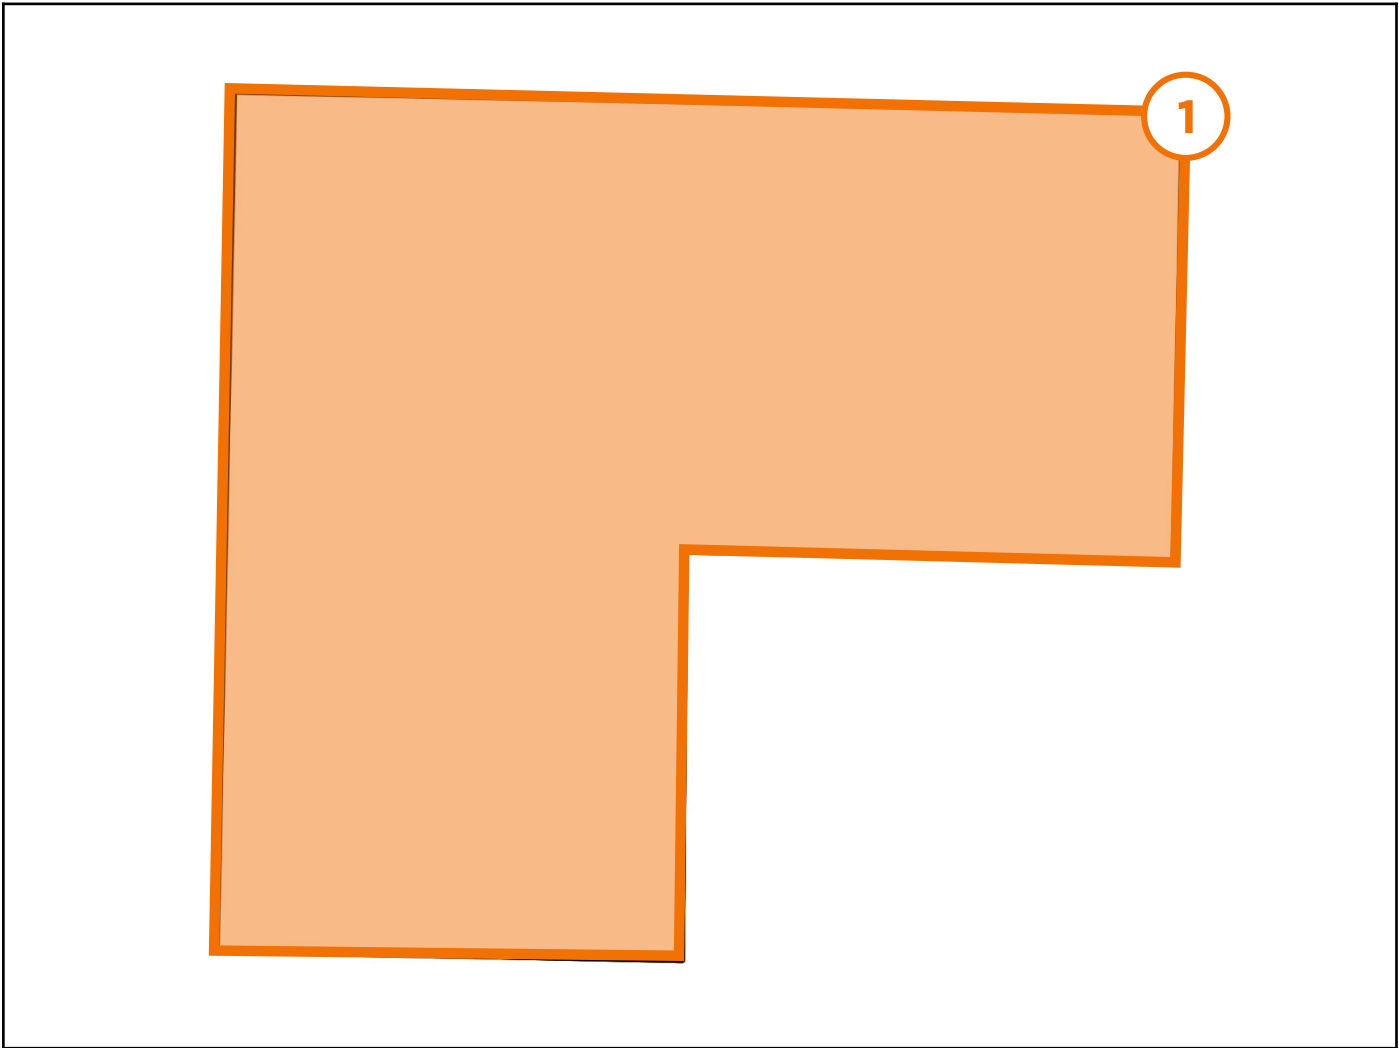
# Plan 1.4: Hoofdgebouw dak

| Beschrijving | Type | Actie |
|---|---|---|
| 1. Dak - leien | Asbestmateriaal | Verwijderen |

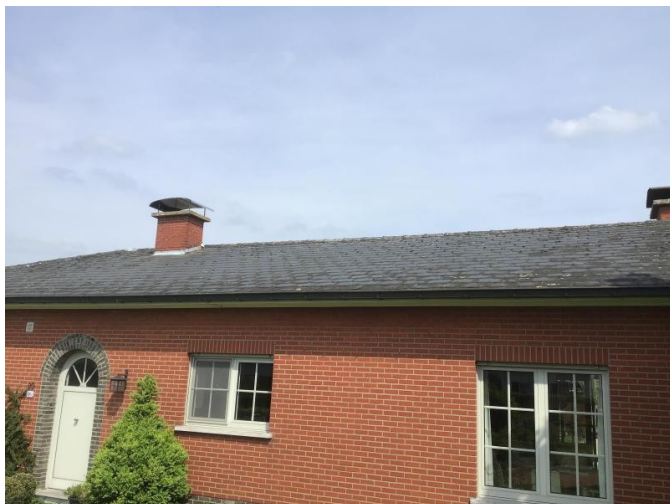
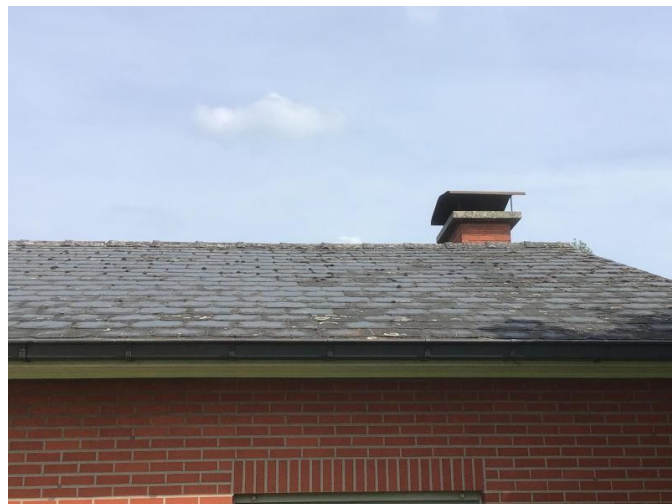
Het asbestmateriaal valt onder de mijlpaal van 2034.

Verwijderen

| Eindbeoordeling materiaalrisico | Laag materiaalrisico en/of verlaagde kans op vezelvrijgave |

| Asbestsoort (vezeltype) | Crocidoliet aanwezig |
| Toestand van het materiaal | Licht beschadigd, licht verweerd. Intact materiaal type Pical – asbestboard of categorie III 'gebondenheid' |

| Asbestmateriaal | Dak- en gevelbekleding - Lei, shingle |
| Hoeveelheid (oppervlakte - aantal) | <ul style="list-style-type: none"> <li>• 300,00 m<sup>2</sup> - 1 stuk</li> </ul> |

- Zorg voor een veilig beheer. Vermijd het beschadigen van het asbestmateriaal. Controleer de toestand jaarlijks op wijzigingen.

- Eenvoudige handelingen: mag via doe-het-zelf of door werknemer(s) met opleidingsattest eenvoudige handelingen  
Voor dakleien voorziet de wet geen verplichting om deze asbestverdachte toepassing te laten verwijderen door een firma met een opleidingsattest eenvoudige handelingen. U mag, in principe, ongeacht beschadigingen of vrije asbestvezels, deze asbesttoepassing zelf verwijderen met inachtneming van de nodige veiligheidsmaatregelen om uzelf en uw omgeving te beschermen. Een beschadigde asbesttoepassing in slechte staat kan makkelijk verder breken of vergruizen. Er komen dan schadelijke asbestvezels vrij die ingeademd kunnen worden.

1. leien mogen niet breken of beschadigd worden (nooit gooien of breken)
2. besproei de leien met speciaal fixeermiddel (per keer +- 5m<sup>2</sup>)
3. bevestigingsnagel lei losmaken d.m.v. klauwhamer met blokje hout eronder om beschadiging te vermijden
4. leien één voor één losmaken
5. leien één voor één voorzichtig stapelen in een asbestafvalzak (niet breken)
6. met het asbestafval kunt u terecht op het recyclagepark of bij een geregistreerde asbestinzamelaar

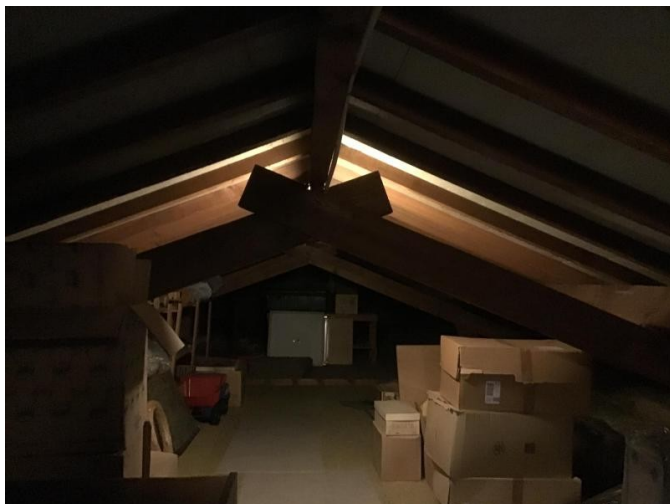
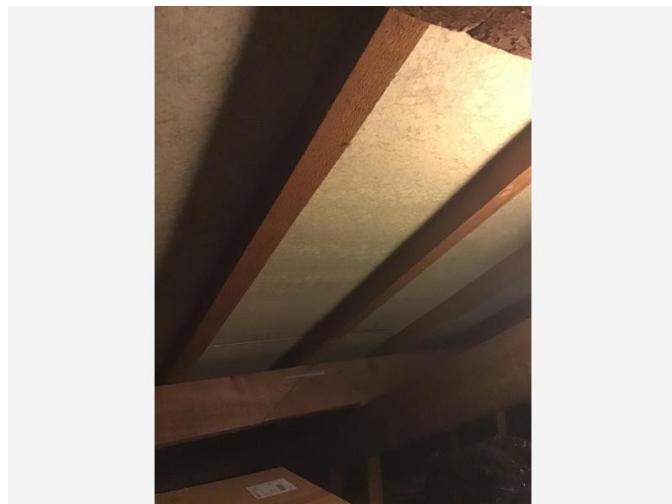
Het asbestmateriaal valt onder de mijlpaal van 2040.

Zorgvuldig beheren

| Eindbeoordeling materiaalisico | Laag materiaalisico en/of verlaagde kans op vezelvrijgave |

| Asbestsoort (vezeltype) | Crocidoliet aanwezig |
| Toestand van het materiaal | Onbeschadigd, niet verweerd |

| Asbestmateriaal | Plaat, paneel, tablet - Type Menuiserie |

- Zorg voor een veilig beheer. Vermijd het beschadigen van het asbestmateriaal. Controleer de toestand jaarlijks op wijzigingen.

- Eenvoudige handelingen: mag via doe-het-zelf of door werknemer(s) met opleidingsattest eenvoudige handelingen  
Indien het asbestverdachte materiaal volledig intact is en er geen vrije asbestvezels zichtbaar zijn, voorziet de wet geen verplichting om deze asbestverdachte toepassing te laten verwijderen door een firma met een opleidingsattest eenvoudige handelingen. U mag, in principe, deze asbesttoepassing zelf verwijderen met in achtneming van de nodige veiligheidsmaatregelen om uzelf en uw omgeving te beschermen. Tijdens het verwijderen van de asbesttoepassing moet het materiaal intact blijven. De verwijdering van het materiaal moet met de nodige zorg en veiligheidsvoorzieningen gebeuren.

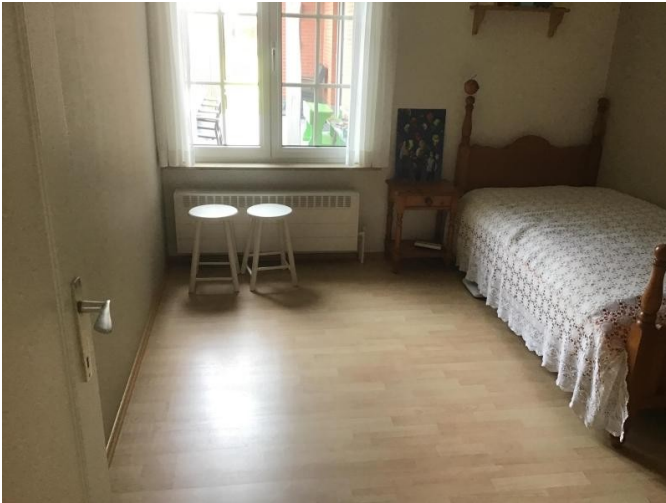
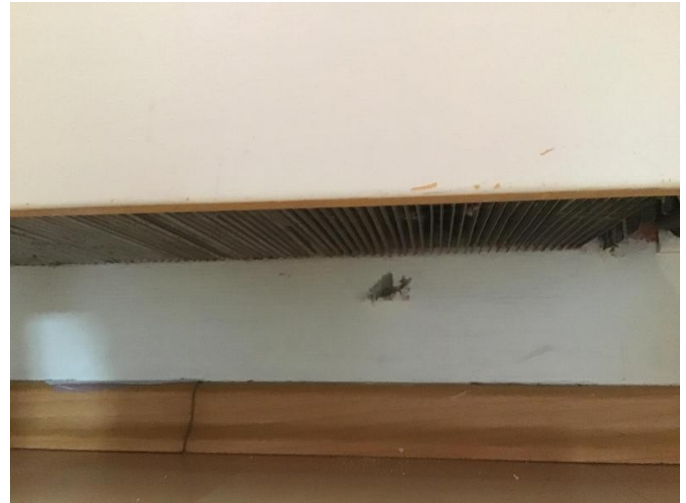
## Fiche 3: Pleister muur

Geen asbest

| # | Type | Referentie | Resultaat |
|---|---|---|---|
| 3.1 | Mengmonster | MM01 | Geen asbest |

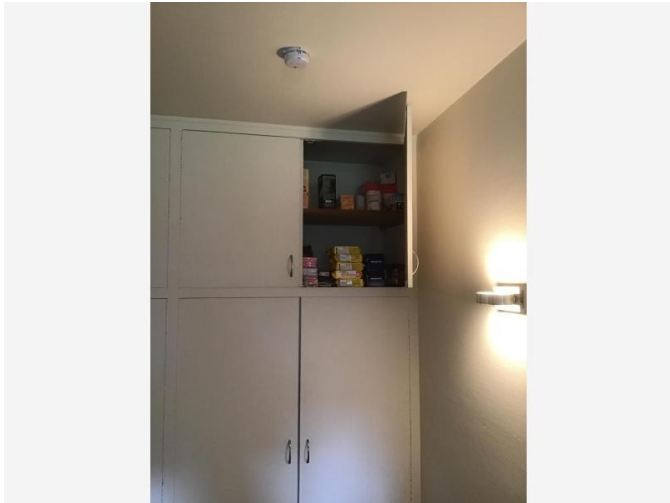
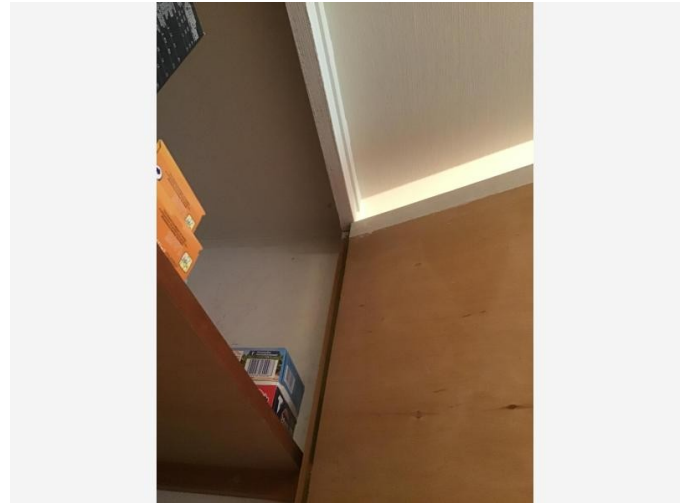
Geen asbest

| # | Type | Referentie | Resultaat |
|---|---|---|---|
| 4.1 | Mengmonster | MM02 | Geen asbest |

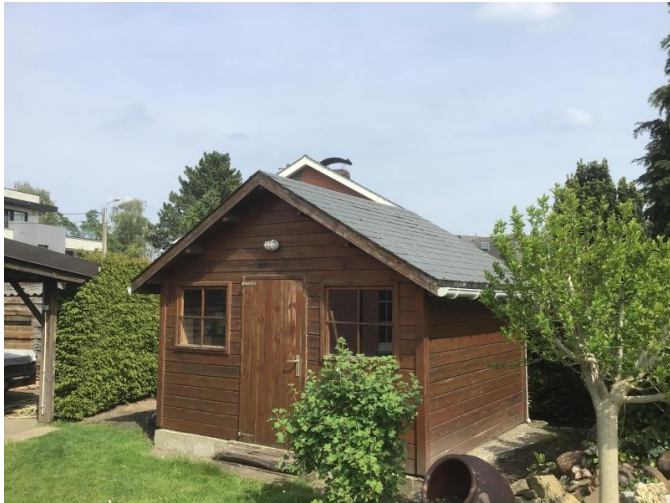
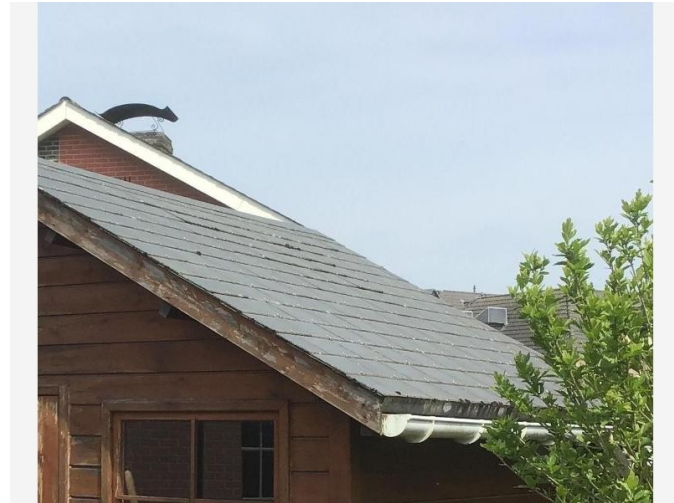
Geen asbest

| # | Type | Referentie | Resultaat |
|---|---|---|---|
| 5.1 | Puntmonster | MM04 | Geen asbest |

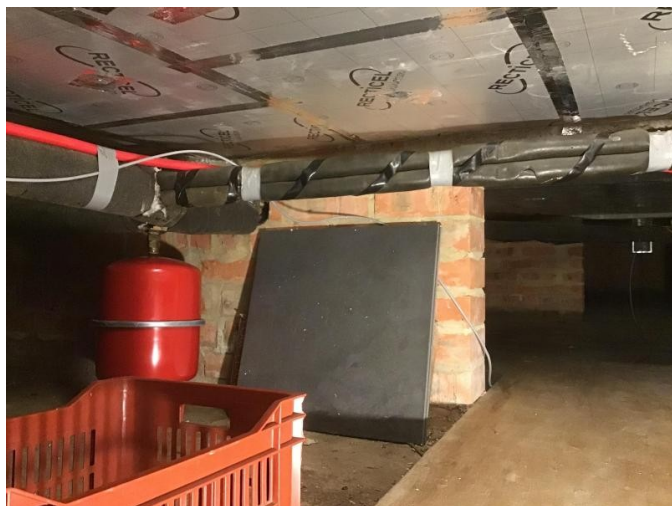
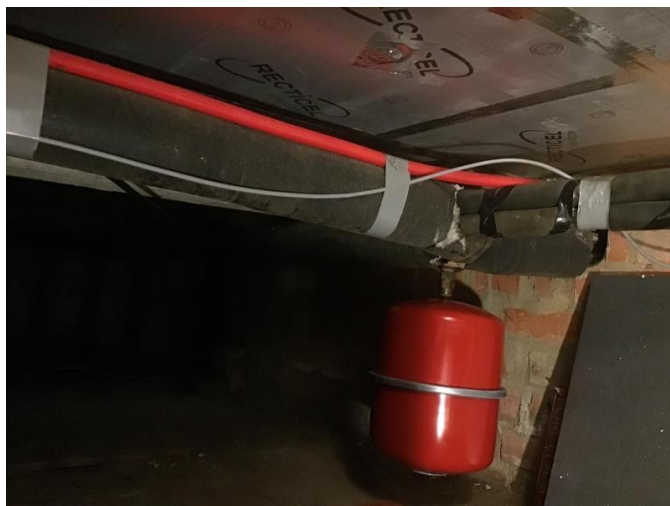
## Fiche 6: Kelder - Leidingisolatie bitumen

Geen asbest

| # | Type | Referentie | Resultaat |
|---|---|---|---|
| 6.1 | Puntmonster | MM03 | Geen asbest |
