# Asbestinventarisatetest

Spetstraatje 7, 3150 Haacht

Attestnummer : 20240522-000106.000

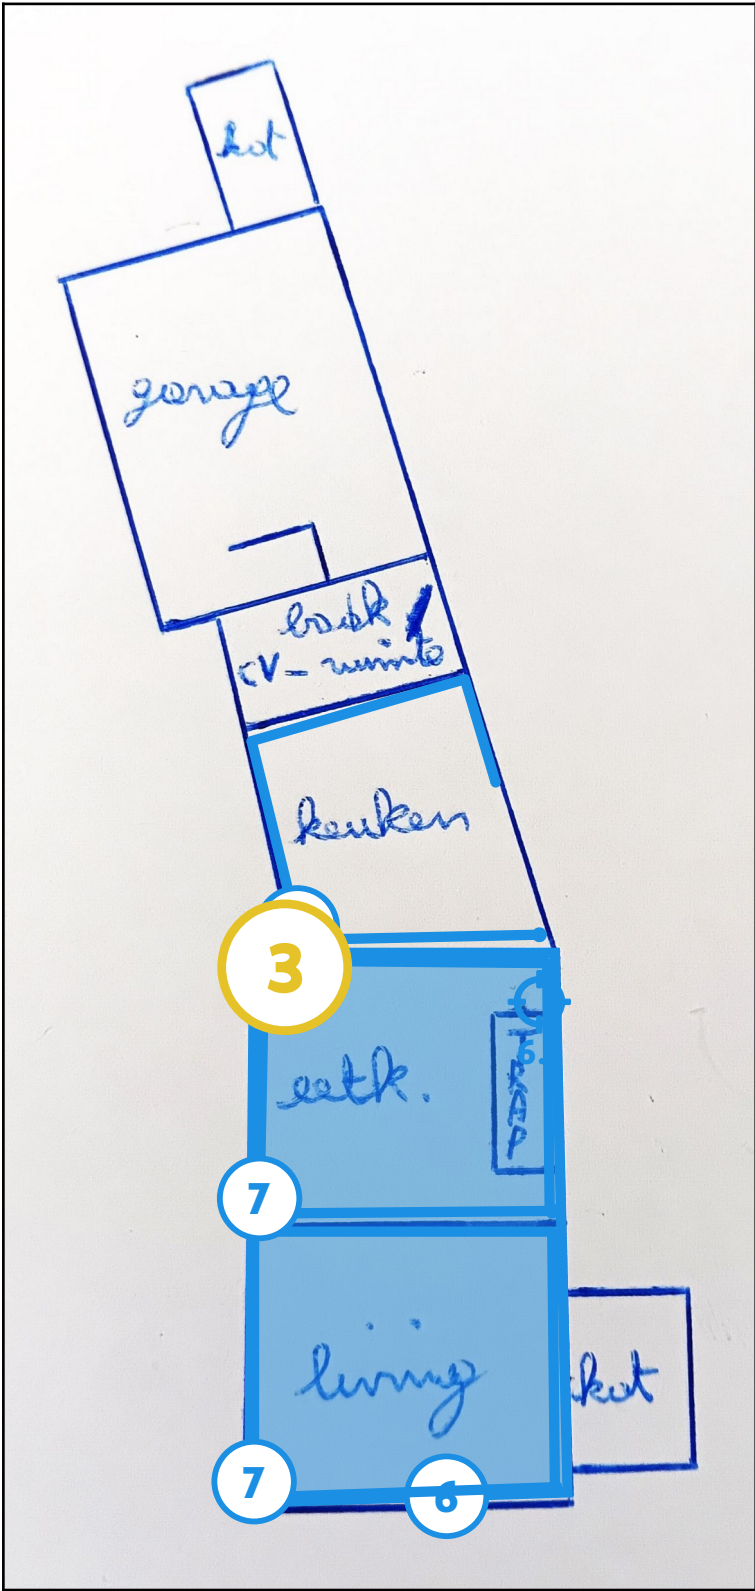
Plan 1.2: Hoofdgebouw gelijkvloers

| 3. Living - elektriciteitskast | Asbestmateriaal | Zorgvuldig beheren |

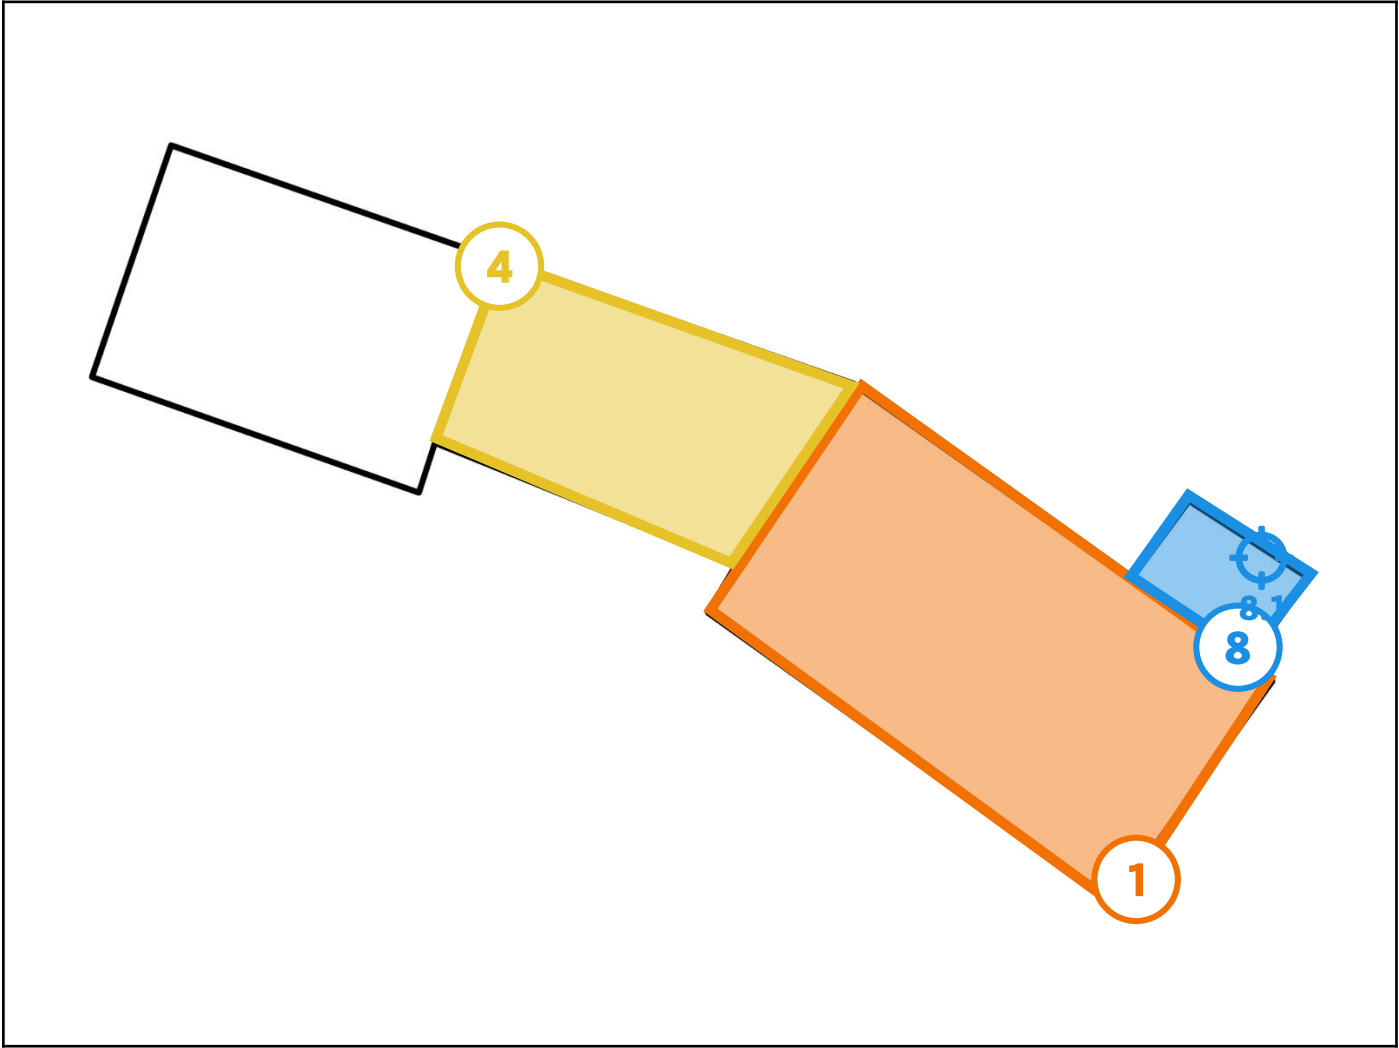
# Plan 1.5: Hoofdgebouw dak

| Beschrijving | Type | Actie |
|---|---|---|
| 1. Dak - leien | Asbestmateriaal | Verwijderen |
| 4. Dak - roofing | Asbestmateriaal | Zorgvuldig beheren |

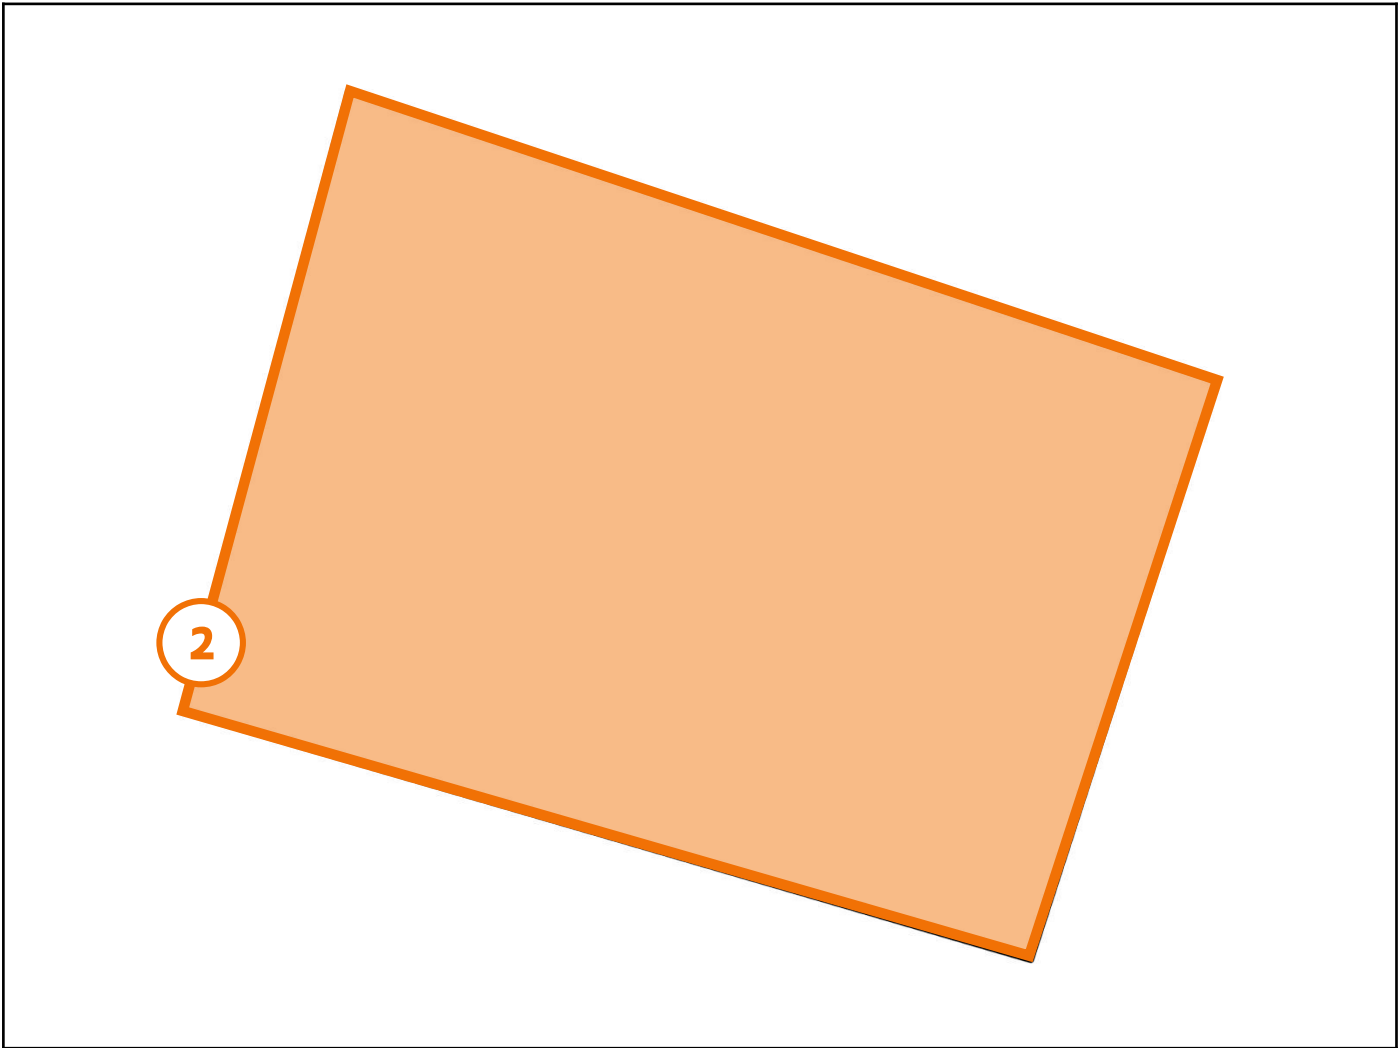
# Plan 4.1: Constructie plan

| Beschrijving | Type | Actie |
|---|---|---|
| 2. Tuinkot - golfplaten | Asbestmateriaal | Verwijderen |

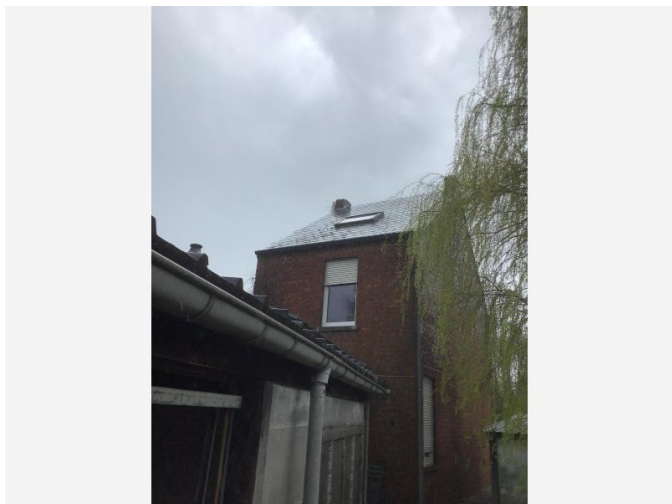
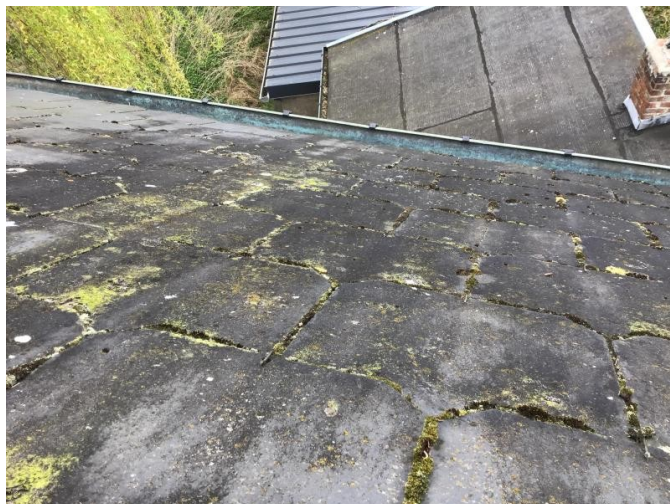
| Eindbeoordeling materiaalrisico | Laag materiaalrisico en/of verlaagde kans op vezelvrijgave |

| Asbestsoort (vezeltype) | Crocidoliet aanwezig |
| Toestand van het materiaal | Licht beschadigd, licht verweerd. Intact materiaal type Pical – asbestboard of categorie III 'gebondenheid' |

| Beschrijving | Dak - leien |

Verwijderen

- Zorg voor een veilig beheer. Vermijd het beschadigen van het asbestmateriaal. Controleer de toestand jaarlijks op wijzigingen.

- Eenvoudige handelingen: mag via doe-het-zelf of door werknemer(s) met opleidingsattest eenvoudige handelingen  
Voor dakleien voorziet de wet geen verplichting om deze asbestverdachte toepassing te laten verwijderen door een firma met een opleidingsattest eenvoudige handelingen. U mag, in principe, ongeacht beschadigingen of vrije asbestvezels, deze asbesttoepassing zelf verwijderen met inachtneming van de nodige veiligheidsmaatregelen om uzelf en uw omgeving te beschermen. Een beschadigde asbesttoepassing in slechte staat kan makkelijk verder breken of vergruizen. Er komen dan schadelijke asbestvezels vrij die ingeademd kunnen worden.

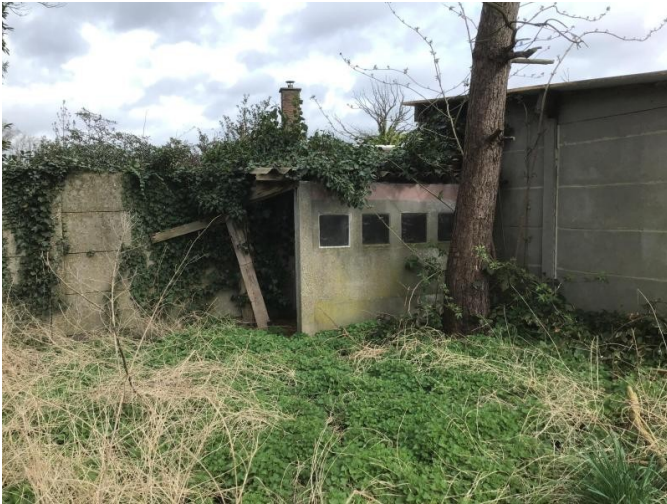
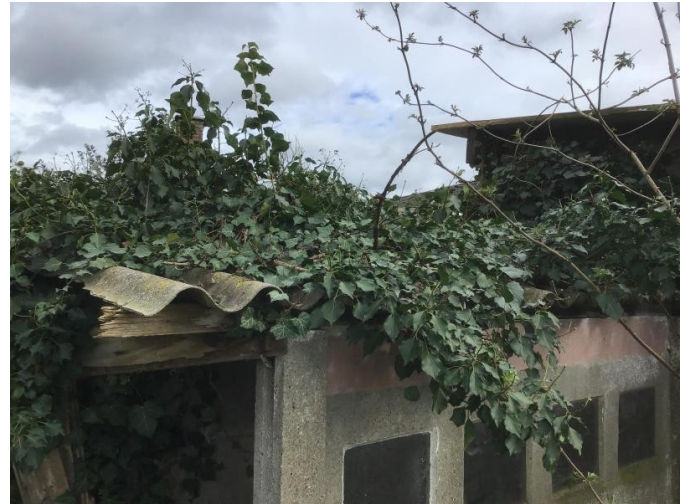
| Eindbeoordeling materiaalrisico | Verhoogd materiaalrisico en/of verhoogde kans op vezelvrijgave |

| Asbestsoort (vezeltype) | Crocidoliet aanwezig |
| Toestand van het materiaal | Matig beschadigd, matig verweerd |

| Beschrijving | Tuinkot - golfplaten |

Verwijderen

- Zorg voor een veilig beheer. Vermijd het beschadigen van het asbestmateriaal. Controleer de toestand jaarlijks op wijzigingen.

- Eenvoudige handelingen: mag via doe-het-zelf of door werknemer(s) met opleidingsattest eenvoudige handelingen  
Voor golfplaten voorziet de wet geen verplichting om deze asbestverdachte toepassing te laten verwijderen door een firma met een opleidingsattest eenvoudige handelingen. U mag, in principe, ongeacht beschadigingen of vrije asbestvezels, deze asbesttoepassing zelf verwijderen met inachtneming van de nodige veiligheidsmaatregelen om uzelf en uw omgeving te beschermen. Een beschadigde asbesttoepassing in slechte staat kan makkelijk verder breken of vergruizen. Er komen dan schadelijke asbestvezels vrij die ingeademd kunnen worden.

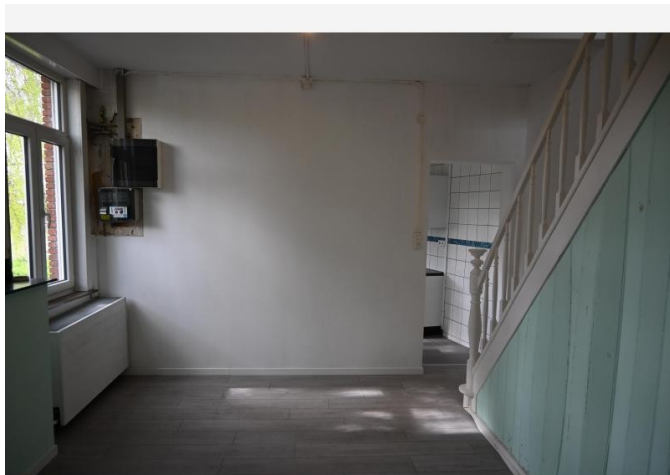
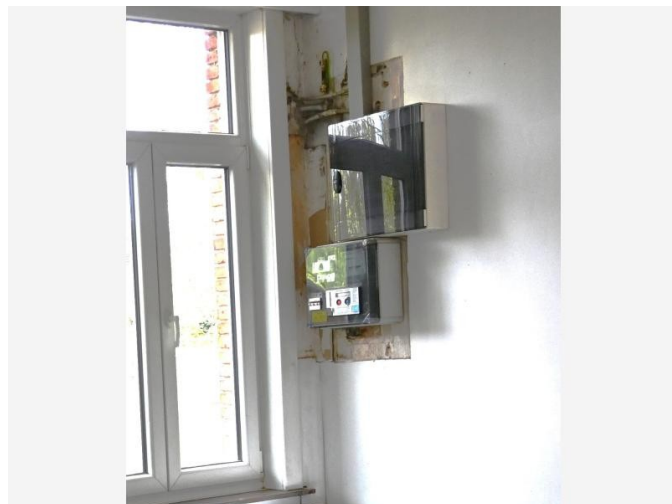
| Eindbeoordeling materiaalrisico | Zeer laag materiaalrisico en/of zeer lage kans op vezelvrijgave |

| Toestand van het materiaal | Onbeschadigd, niet verweerd |

| Beschrijving | Living - elektriciteitskast |
| Asbestmateriaal | Plaat, paneel, tablet - Type Bakeliet |

Zorgvuldig beheren

- Zorg voor een veilig beheer. Vermijd het beschadigen van het asbestmateriaal. Controleer de toestand jaarlijks op wijzigingen.

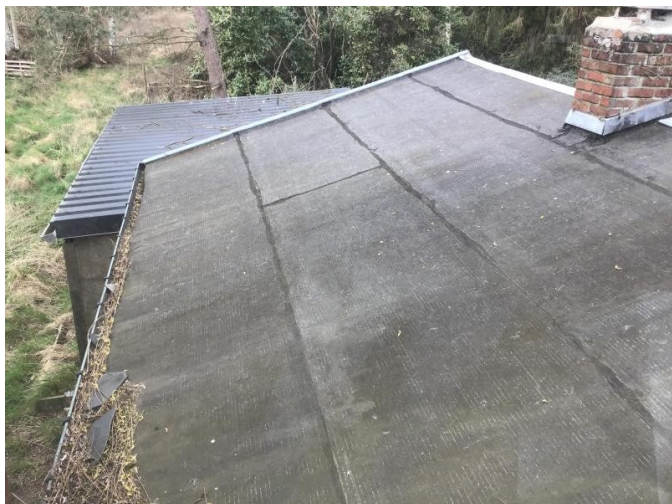
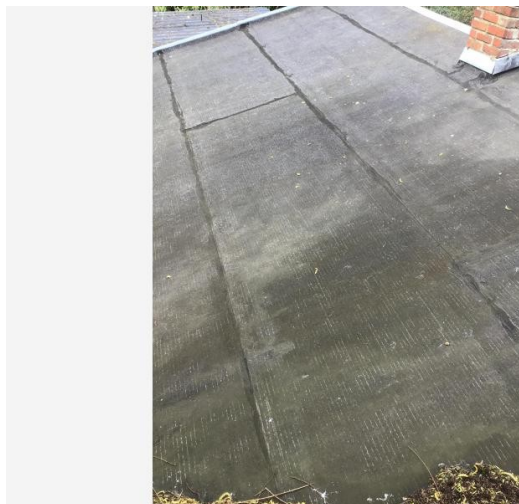
| Eindbeoordeling materiaalrisico | Laag materiaalrisico en/of verlaagde kans op vezelvrijgave |

| Toestand van het materiaal | Licht beschadigd, licht verweerd. Intact materiaal type Pical – asbestboard of categorie III 'gebondenheid' |

| Beschrijving | Dak - roofing |

Zorgvuldig beheren

- Zorg voor een veilig beheer. Vermijd het beschadigen van het asbestmateriaal. Controleer de toestand jaarlijks op wijzigingen.

- Eenvoudige handelingen: mag via doe-het-zelf of door werknemer(s) met opleidingsattest eenvoudige handelingen  
Voor roofing voorziet de wet geen verplichting om deze asbestverdachte toepassing te laten verwijderen door een firma met een opleidingsattest eenvoudige handelingen. U mag, in principe, ongeacht beschadigingen of vrije asbestvezels, deze asbesttoepassing zelf verwijderen met inachtneming van de nodige veiligheidsmaatregelen om uzelf en uw omgeving te beschermen. Een beschadigde asbesttoepassing in slechte staat kan makkelijk verder breken of vergruizen. Er komen dan schadelijke asbestvezels vrij die ingeademd kunnen worden.

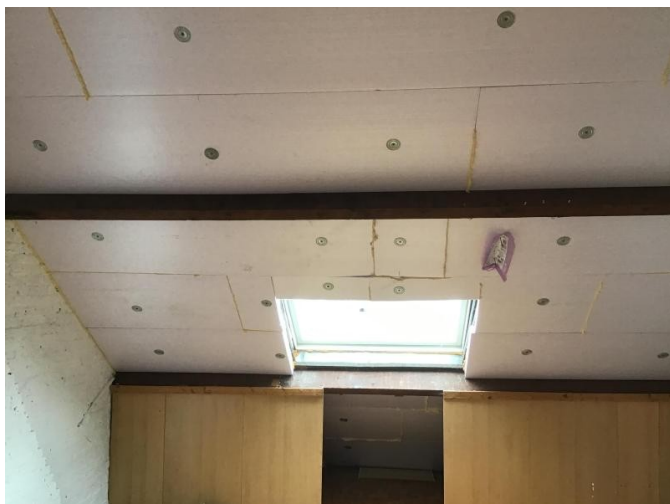
In de periode dat deze woning werd gebouwd, werden frequent asbestverdachte onderdakplaten gebruikt.

De onderdakplaten waren tijdens het plaatsbezoek niet inspecteerbaar noch visueel te onderzoeken zonder destructief onderzoek.

Indien bij werken de onderdakplaten zichtbaar zouden worden dienen ze alsnog onderzocht te worden.

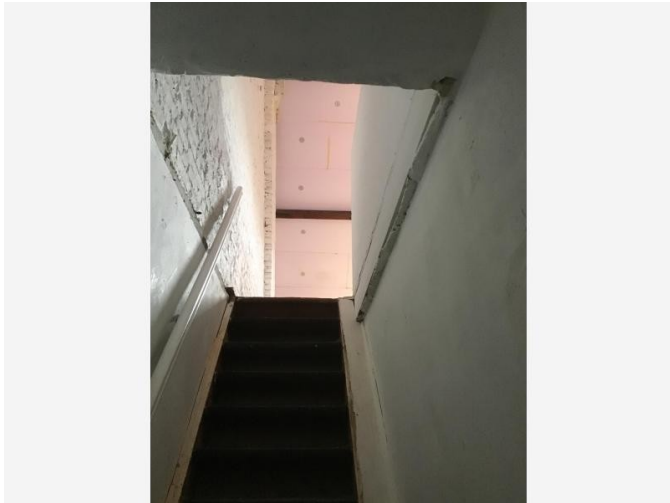
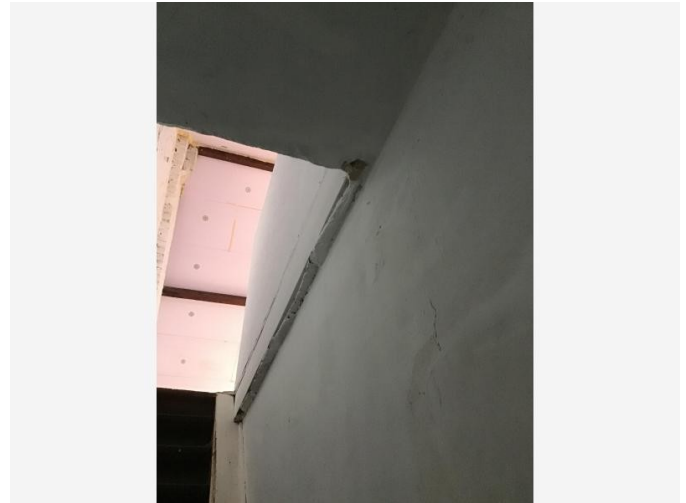
## Fiche 6: Pleister plafond

Geen asbest

| Beschrijving | Pleister plafond |

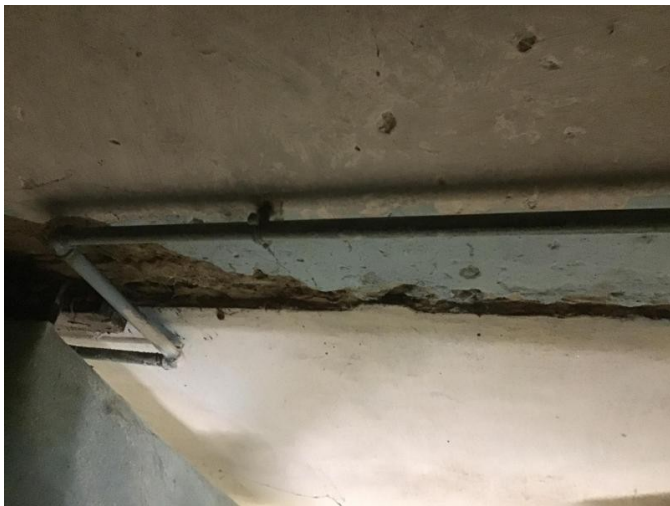
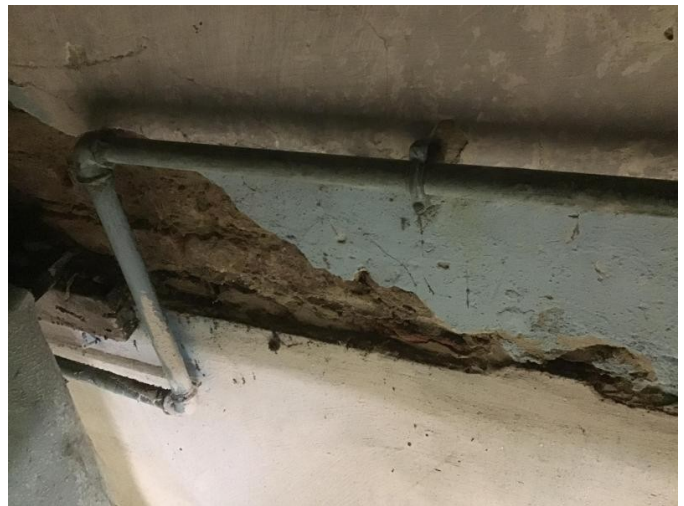
Geen asbest

| Beschrijving | Pleister muur |

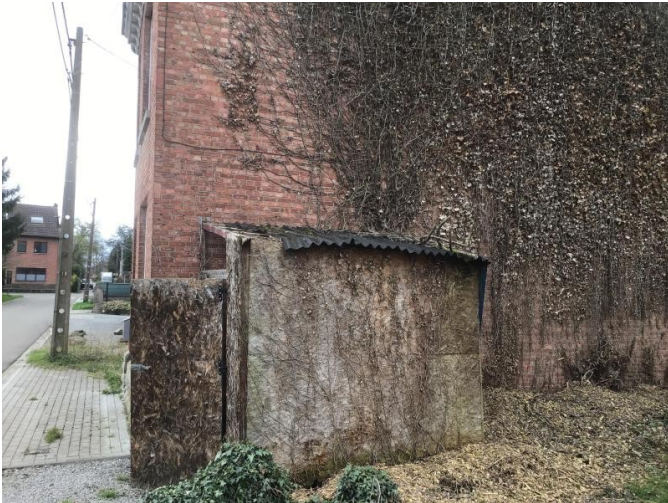
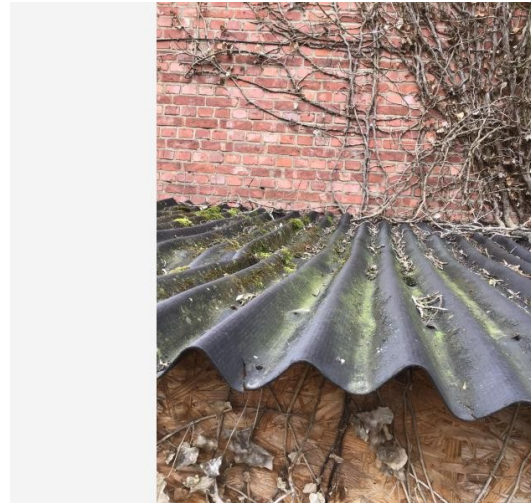
Geen asbest

| Beschrijving | Dak - bitumen |
