# Asbestinventarisatetest

Kaasstraat 15, 3404 Landen

Attestnummer : 20240701-000298.000

Uitgegeven op : 01.07.2024

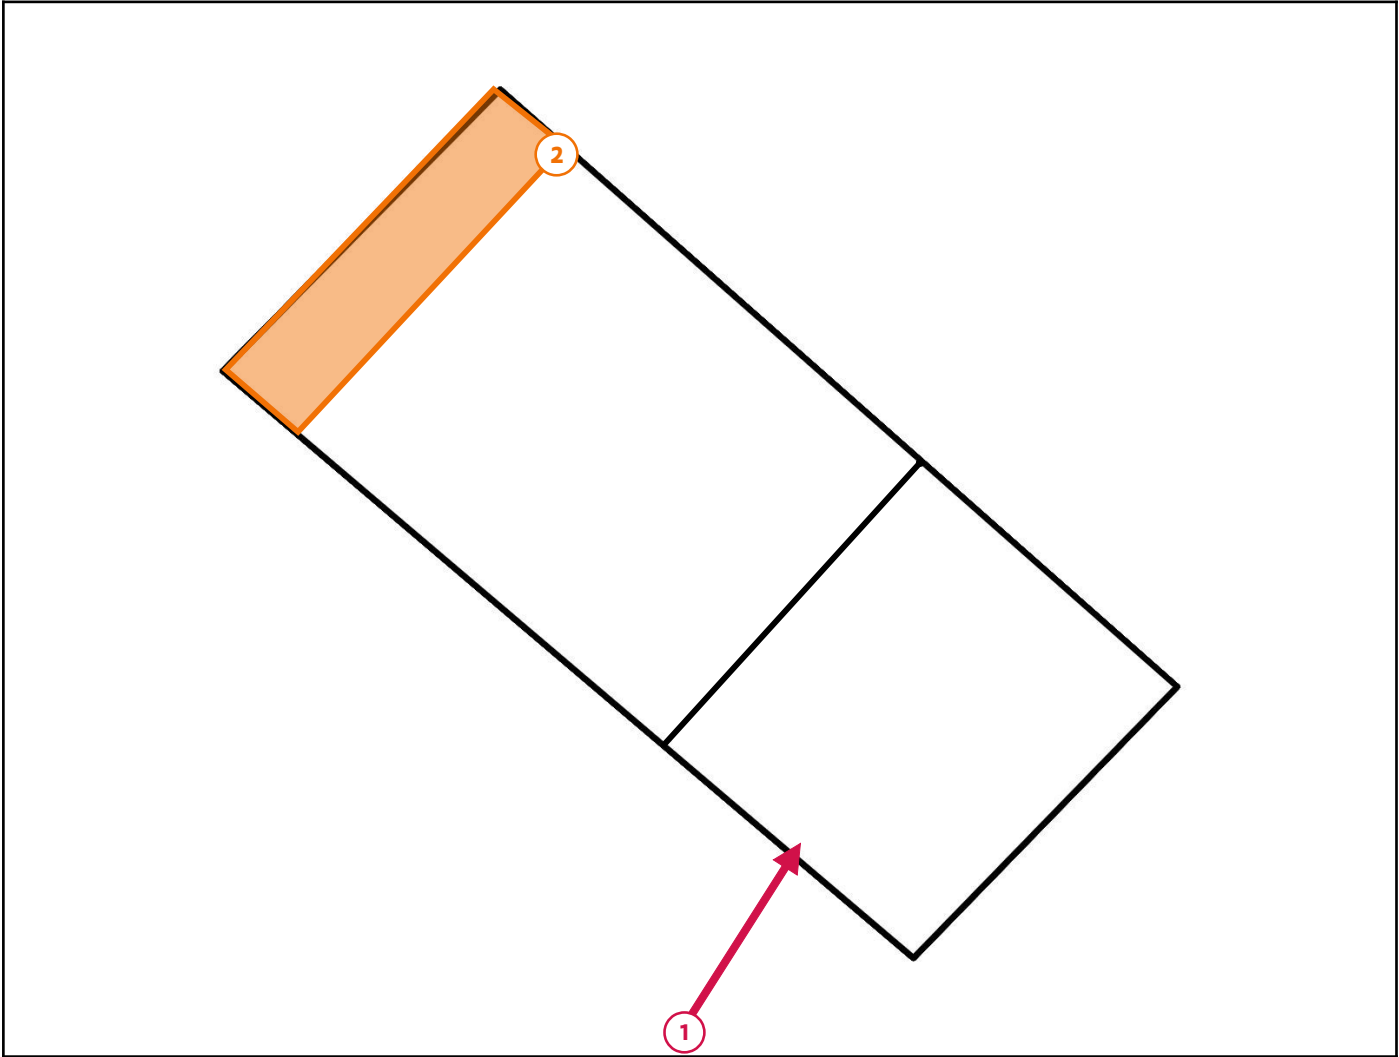
# Plan 1.6: Hoofdgebouw plan daken

| Beschrijving | Type | Actie |
|---|---|---|
| 1. cementbuis | Asbestmateriaal | Dringend verwijderen |
| 2. Hoofdgebouw dakkapel voorgevel leien | Asbestmateriaal | Verwijderen |

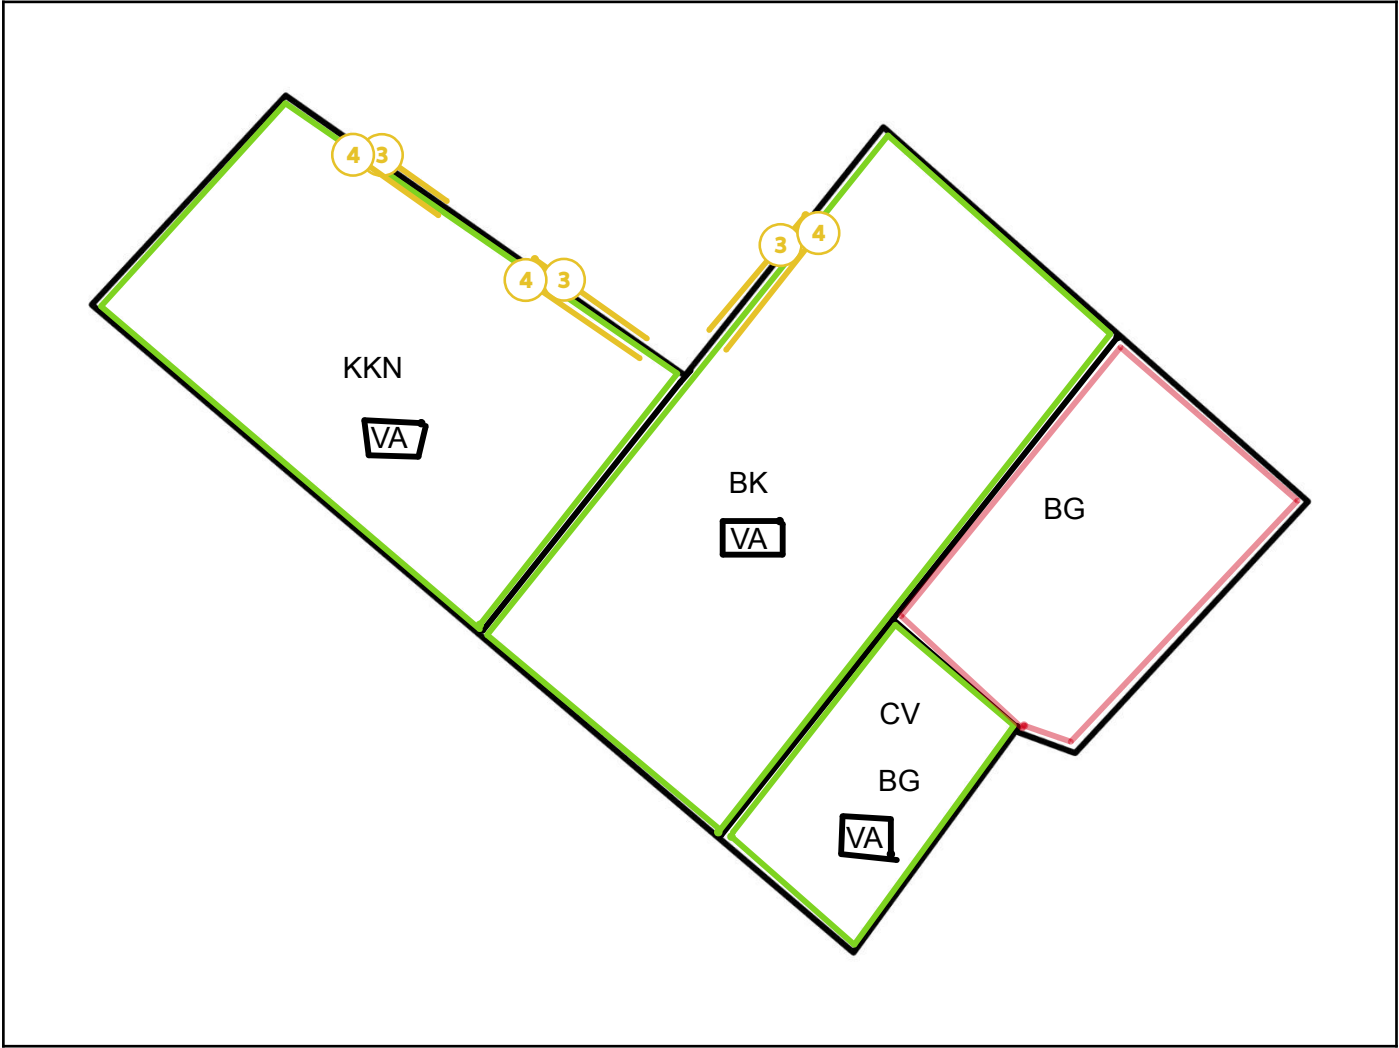
## Plan 2.1: Bijgebouw plan gelijkvloers

| Beschrijving | Type | Actie |
|---|---|---|
| 3. Bijgebouw raamdorpels | Asbestmateriaal | Zorgvuldig beheren |
| 4. Bijgebouw KKN/BK venstertabletten | Asbestmateriaal | Zorgvuldig beheren |

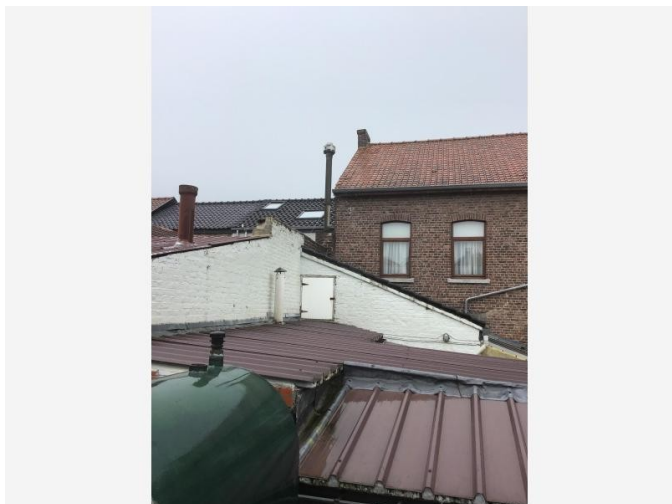
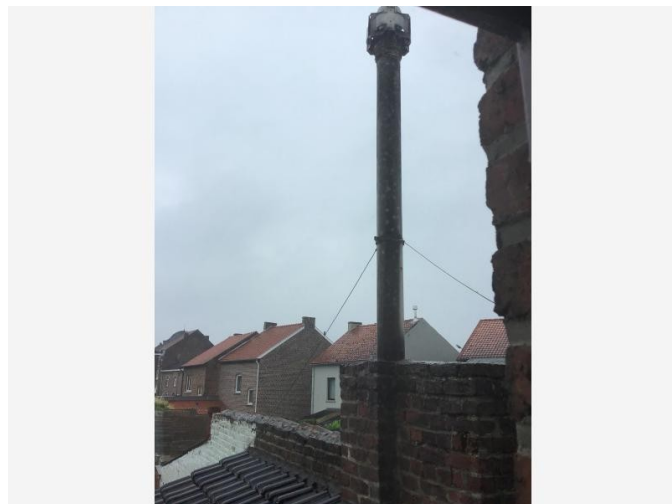
Het asbestmateriaal valt onder de mijlpaal van 2040.

**Dringend verwijderen**

| Eindbeoordeling materiaalrisico | Hoog materiaalrisico en/of hoge kans op vezelvrijgave |

| Asbestsoort (vezeltype) | Crocidoliet aanwezig |
| Toestand van het materiaal | Matig beschadigd, matig verweerd |

| Beschrijving | cementbuis |

- Zorg voor een veilig beheer. Vermijd het beschadigen van het asbestmateriaal. Controleer de toestand jaarlijks op wijzigingen.
- Verwijder dit asbestmateriaal zo snel mogelijk. Volg de toestand goed op.

- Eenvoudige handelingen: mag via doe-het-zelf of door werknemer(s) met opleidingsattest eenvoudige handelingen  
Voor een asbestverdacht rookafvoerkanaal voorziet de wet geen verplichting om deze asbestverdachte toepassing te laten verwijderen door een firma met een opleidingsattest eenvoudige handelingen. U mag, in principe, ongeacht beschadigingen of vrije asbestvezels, deze asbesttoepassing zelf verwijderen met inachtneming van de nodige veiligheidsmaatregelen om uzelf en uw omgeving te beschermen. Een beschadigde asbesttoepassing in slechte staat kan makkelijk verder breken of vergruizen. Er komen dan schadelijke asbestvezels vrij die ingeademd kunnen worden.

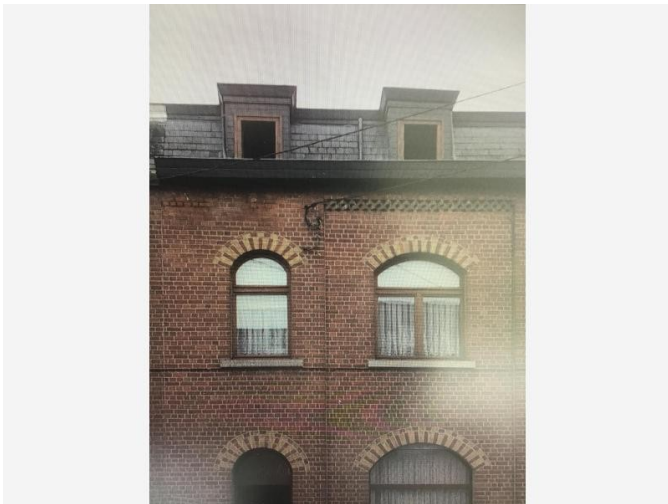
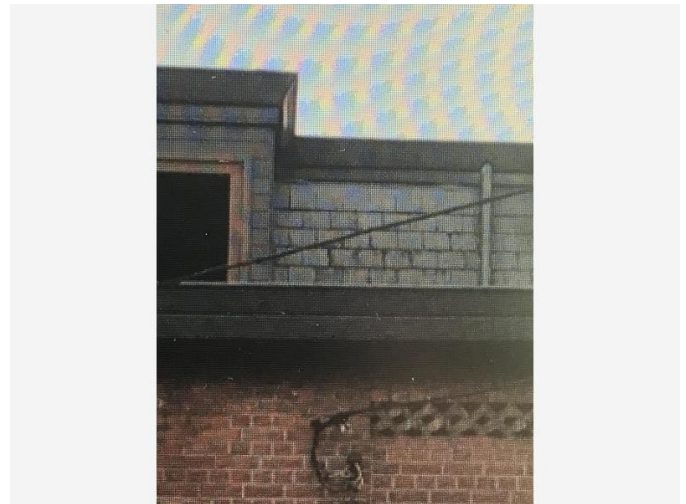
Het asbestmateriaal valt onder de mijlpaal van 2034.

Verwijderen

| Eindbeoordeling materiaalrisico | Verhoogd materiaalrisico en/of verhoogde kans op vezelvrijgave |

| Asbestsoort (vezeltype) | Crocidoliet aanwezig |
| Toestand van het materiaal | Matig beschadigd, matig verweerd |

| Beschrijving | Hoofdgebouw dakkapel voorgevel leien |

- Zorg voor een veilig beheer. Vermijd het beschadigen van het asbestmateriaal. Controleer de toestand jaarlijks op wijzigingen.
- Hemelwater dat afspoelt van asbestcement daken of gevels kan asbestdeeltjes bevatten. Gebruik het enkel voor gesloten circuits (bv. spoelen toiletten). Reinig na het vervangen van het dak of de gevel de dakgoten en regenwaterput of -ton om asbesthoudend sediment of slib te verwijderen

- Eenvoudige handelingen: mag via doe-het-zelf of door werknemer(s) met opleidingsattest eenvoudige handelingen  
Voor dakleien voorziet de wet geen verplichting om deze asbestverdachte toepassing te laten verwijderen door een firma met een opleidingsattest eenvoudige handelingen. U mag, in principe, ongeacht beschadigingen of vrije asbestvezels, deze asbesttoepassing zelf verwijderen met inachtneming van de nodige veiligheidsmaatregelen om uzelf en uw omgeving te beschermen. Een beschadigde asbesttoepassing in slechte staat kan makkelijk verder breken of vergruizen. Er komen dan schadelijke asbestvezels vrij die ingeademd kunnen worden.

1. leien mogen niet breken of beschadigd worden (nooit gooien of breken)
2. besproei de leien met speciaal fixeermiddel (per keer +- 5m<sup>2</sup>)
3. bevestigingsnagel lei losmaken d.m.v. klauwhamer met blokje hout eronder om beschadiging te vermijden
4. leien één voor één losmaken
5. leien één voor één voorzichtig stapelen in een asbestafvalzak (niet breken)
6. met het asbestafval kunt u terecht op het recyclagepark of bij een geregistreerde . asbestinzamelaar

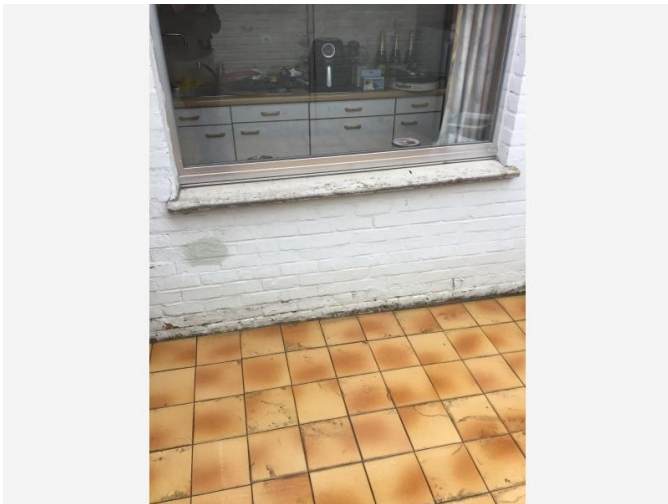
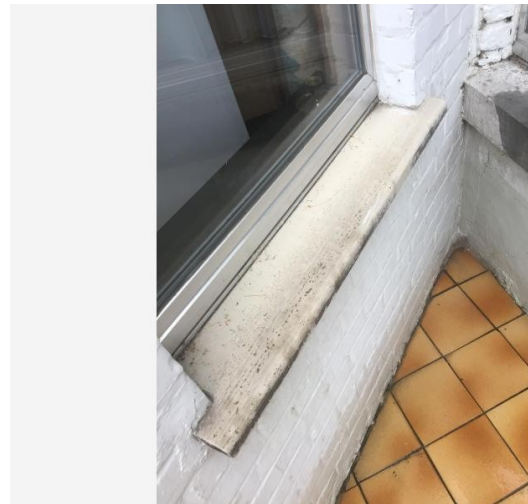
Het asbestmateriaal valt onder de mijlpaal van 2040.

Zorgvuldig beheren

| Eindbeoordeling materiaalarisico | Laag materiaalarisico en/of verlaagde kans op vezelvrijgave |

| Toestand van het materiaal | Licht beschadigd, licht verweerd. Intact materiaal type Pical – asbestboard of categorie III 'gebondenheid' |

| Beschrijving | Bijgebouw raamdorpels |

- Zorg voor een veilig beheer. Vermijd het beschadigen van het asbestmateriaal. Controleer de toestand jaarlijks op wijzigingen.

- Eenvoudige handelingen: mag via doe-het-zelf of door werknemer(s) met opleidingsattest eenvoudige handelingen  
Indien het asbestverdachte materiaal volledig intact is en er geen vrije asbestvezels zichtbaar zijn, voorziet de wet geen verplichting om deze asbestverdachte toepassing te laten verwijderen door een firma met een opleidingsattest eenvoudige handelingen. U mag, in principe, deze asbesttoepassing zelf verwijderen met in achtname van de nodige veiligheidsmaatregelen om uzelf en uw omgeving te beschermen. Tijdens het verwijderen van de asbesttoepassing moet het materiaal intact blijven.

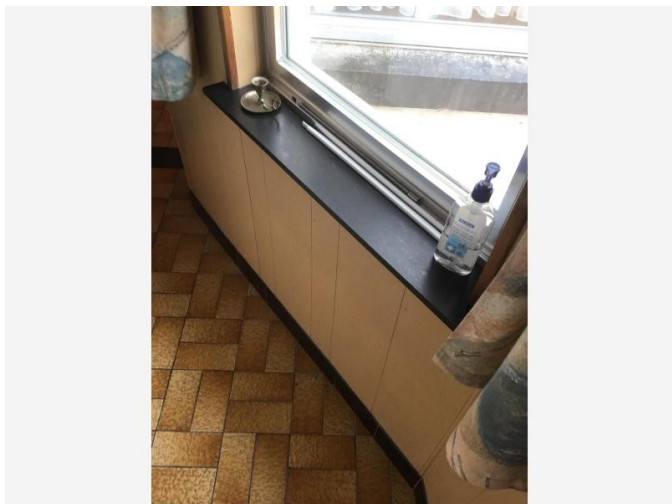
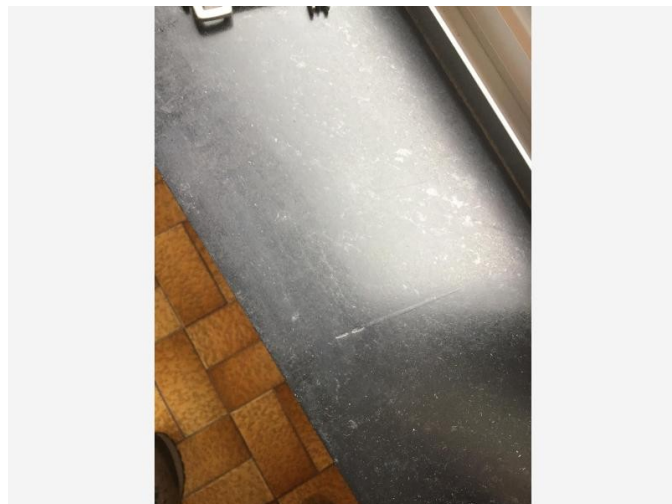
Het asbestmateriaal valt onder de mijlpaal van 2040.

Zorgvuldig beheren

| Eindbeoordeling materiaalarisico | Laag materiaalarisico en/of verlaagde kans op vezelvrijgave |

| Toestand van het materiaal | Onbeschadigd, niet verweerd |

| Beschrijving | Bijgebouw KKN/BK venstertabletten |

- Zorg voor een veilig beheer. Vermijd het beschadigen van het asbestmateriaal. Controleer de toestand jaarlijks op wijzigingen.

- Eenvoudige handelingen: mag via doe-het-zelf of door werknemer(s) met opleidingsattest eenvoudige handelingen  
Indien het asbestverdachte materiaal volledig intact is en er geen vrije asbestvezels zichtbaar zijn, voorziet de wet geen verplichting om deze asbestverdachte toepassing te laten verwijderen door een firma met een opleidingsattest eenvoudige handelingen. U mag, in principe, deze asbesttoepassing zelf verwijderen met in achtneming van de nodige veiligheidsmaatregelen om uzelf en uw omgeving te beschermen. Tijdens het verwijderen van de asbesttoepassing moet het materiaal intact blijven.

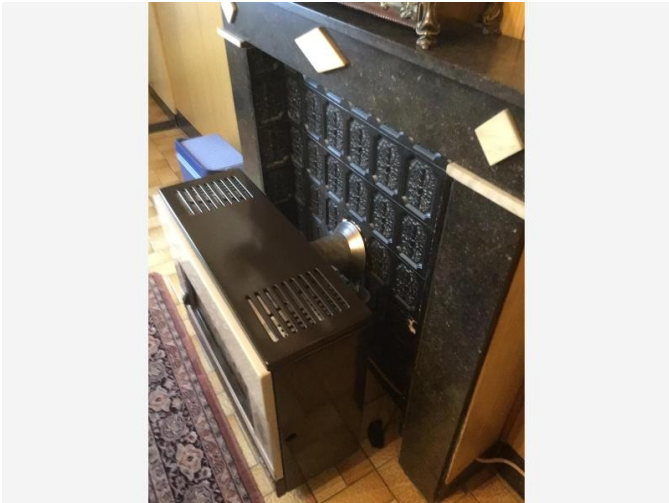
In deze kachels werden frequent asbesthoudende dichtingen en koorden verwerkt.  
Bij verwijdering moeten deze afgevoerd worden naar een erkende inzamelaar.

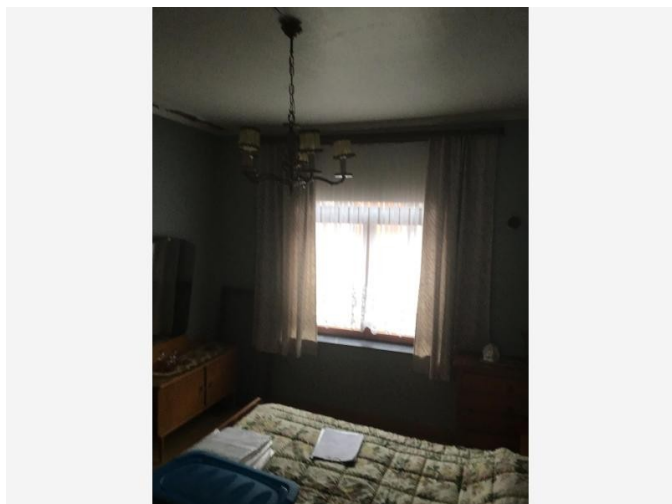
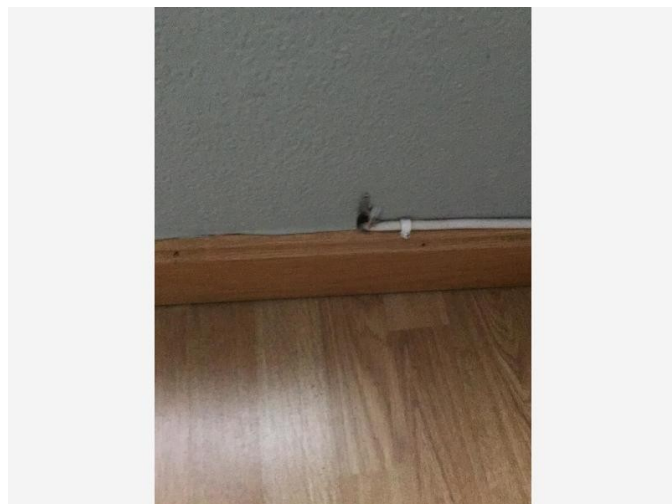
## Fiche 6: Pleisterwerk muren

### Conclusie

Geen asbest

| # | Type | Referentie | Resultaat |
|---|---|---|---|
| 6.1 | Mengmonster | MM01 | Geen asbest |

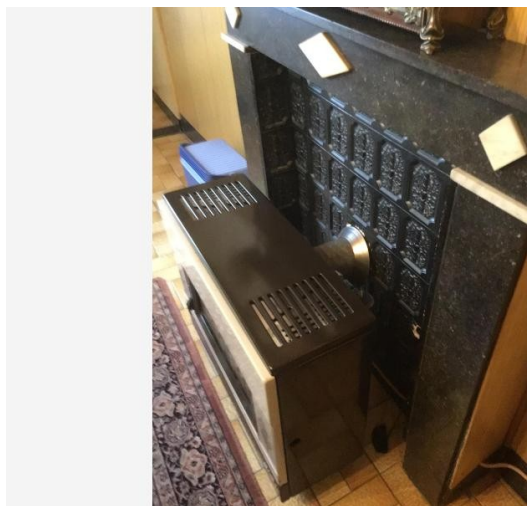
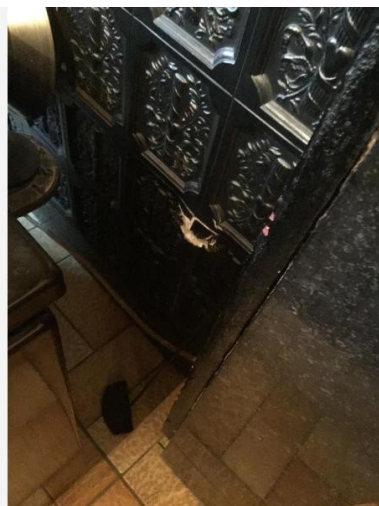
## Fiche 7: Gelijkvloers plaat achter kachels

Geen asbest

| # | Type | Referentie | Resultaat |
|---|---|---|---|
| 7.1 | Puntmonster | MM03 | Geen asbest |

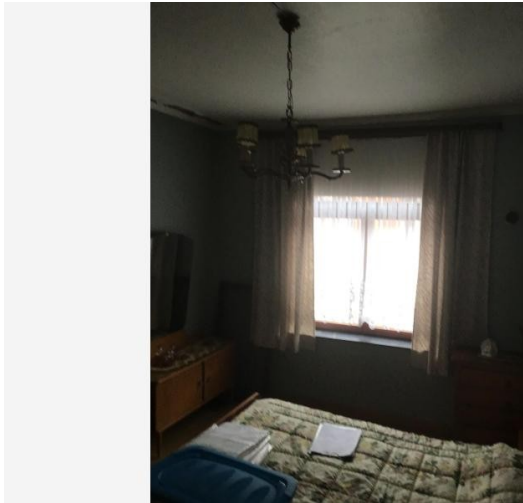
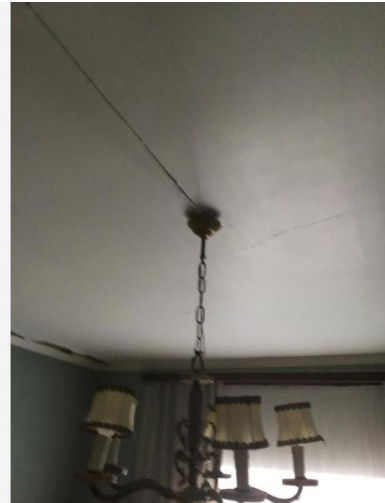
## Fiche 8: Pleisterwerk plafonds

Geen asbest

| # | Type | Referentie | Resultaat |
|---|---|---|---|
| 8.1 | Mengmonster | MM02 | Geen asbest |
