# Asbestinventarisatetest

Jan Van Rijswijcklaan 34C/602, 2018 Antwerpen

Attestnummer : 20240823-000161.000

Uitgegeven op : 23.08.2024

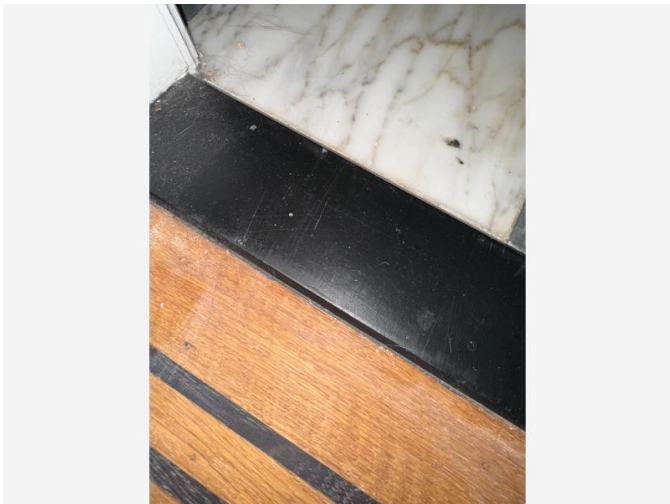
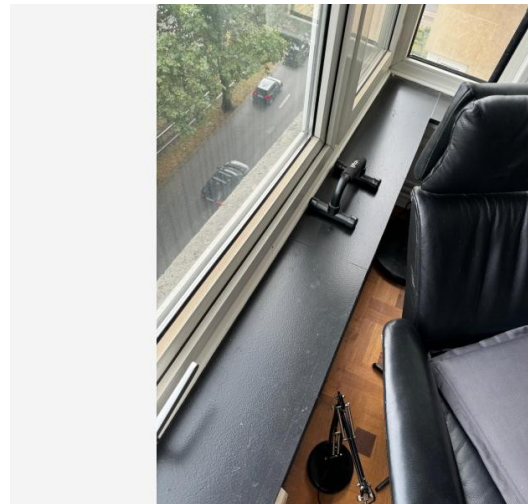
Overzichtsfoto

Detailfoto

Het asbestmateriaal valt onder de mijlpaal van 2040.

| Eindbeoordeling materiaalrisico | Zeer laag materiaalrisico en/of zeer lage kans op vezelvrijgave |

| Toestand van het materiaal | Onbeschadigd, niet verweerd |

| Beschrijving | Dorpels uit imitatiemarmer |
| Opmerking | Verschillende raam & deurdorpels vervaardigd uit imitatiemarmer |

- Zorg voor een veilig beheer en verwijder dit asbestmateriaal wanneer het bij werken eenvoudig bereikbaar wordt. Controleer de toestand jaarlijks op wijzigingen.

- Eenvoudige handelingen: mag via doe-het-zelf of door werknemer(s) met opleidingsattest eenvoudige handelingen  
Hechtgebonden toepassing kan als één geheel verwijderd worden zonder te breken.

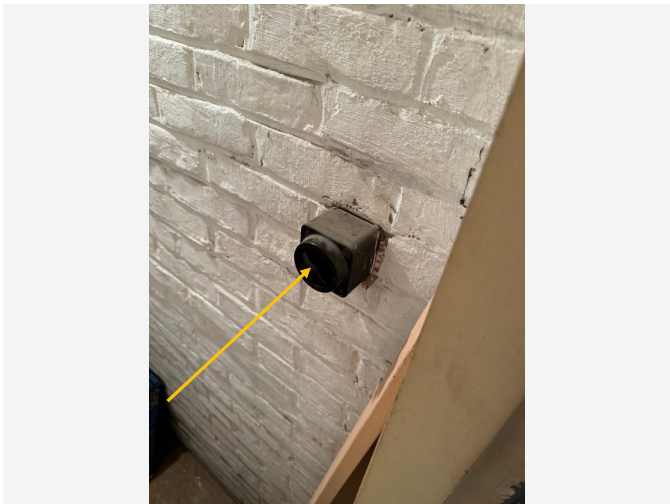
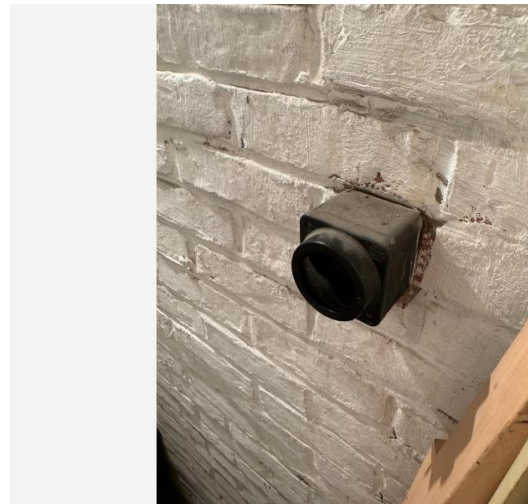
Overzichtsfoto

Detailfoto

Het asbestmateriaal valt onder de mijlpaal van 2040.

| Eindbeoordeling materiaalrisico | Laag materiaalrisico en/of verlaagde kans op vezelvrijgave |

| Asbestsoort (vezeltype) | Crocidoliet aanwezig |
| Toestand van het materiaal | Onbeschadigd, niet verweerd |

| Beschrijving | Bakeliet schakelaar |

- Zorg voor een veilig beheer en verwijder dit asbestmateriaal wanneer het bij werken eenvoudig bereikbaar wordt. Controleer de toestand jaarlijks op wijzigingen.

- Eenvoudige handelingen: mag via doe-het-zelf of door werknemer(s) met opleidingsattest eenvoudige handelingen  
Hechtgebonden toepassing die kan worden losgeschroefd en in 1 geheel kan worden verwijderd. Bakeliet schakelaars en stopcontacten zijn asbestverdacht en kunnen best als dusdanig behandeld worden. Ze kunnen door een particulier of aannemer zelf verwijderd worden mits het nemen van de nodige voorzorgsmaatregelen. (FFP3, handschoenen, tyvek). Hou rekening met de regelgeving omtrent de verwijdering van tellers en meters bij de bevoegde instanties.

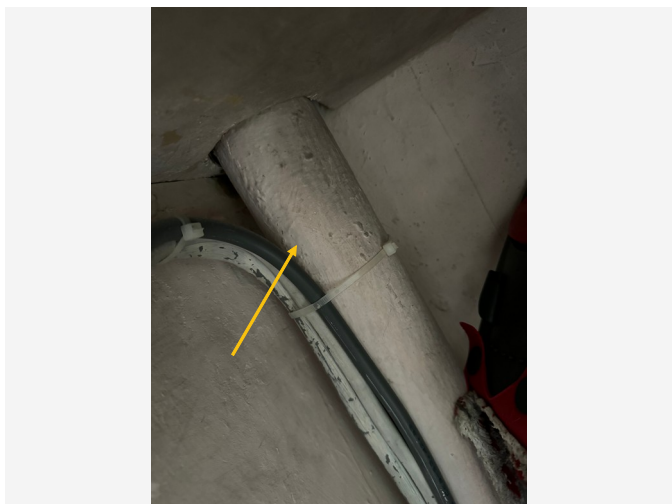
Vrije foto

AC-buis loopt verticaal doorheen het appartement. Vermoeden dat dit behoort tot de gemeenschappelijke delen.

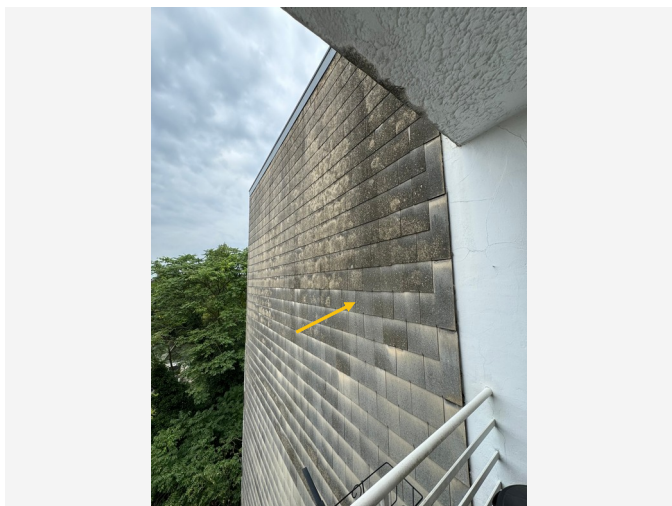
Vrije foto

Gemeenschappelijke wand opgetrokken uit AC-leien. Leien in slechte staat kunnen mogelijk een gezondheidsrisico vormen.

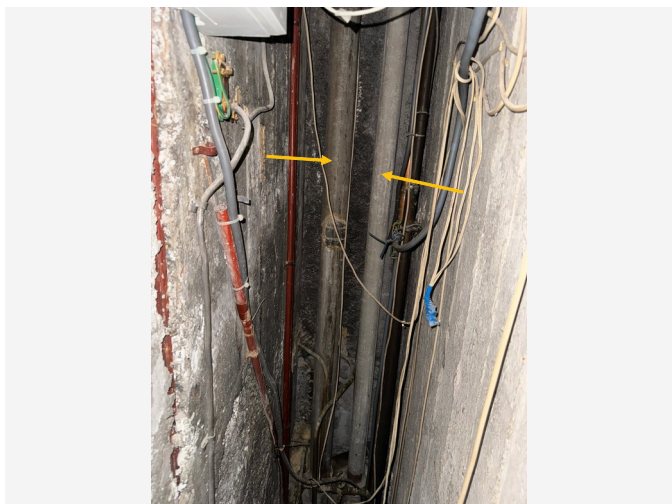
Vrije foto

verschillende kokers lopen verticaal doorheen het appartement via de (vermoedelijk gemeenschappelijke) technische ruimte. Te melden bij VME.

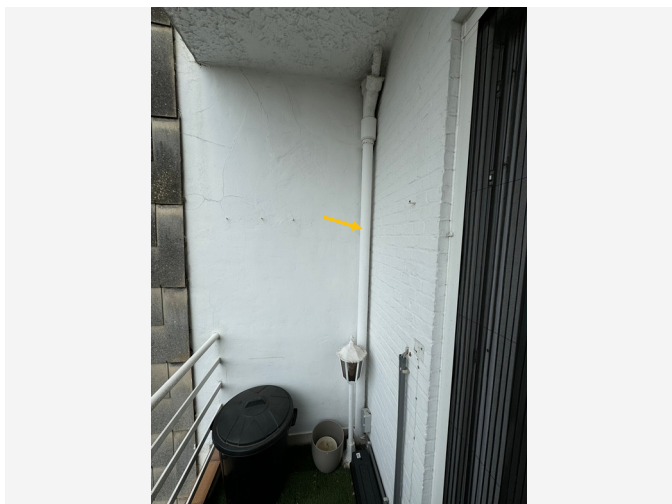
Vrije foto

AC-leiding aanwezig op het terras. Vermoedelijk voor afvoeren van hemelwater. Leiding behoort vermoedelijk tot de gemeenschappelijke delen van het appartement. Te melden bij VME.

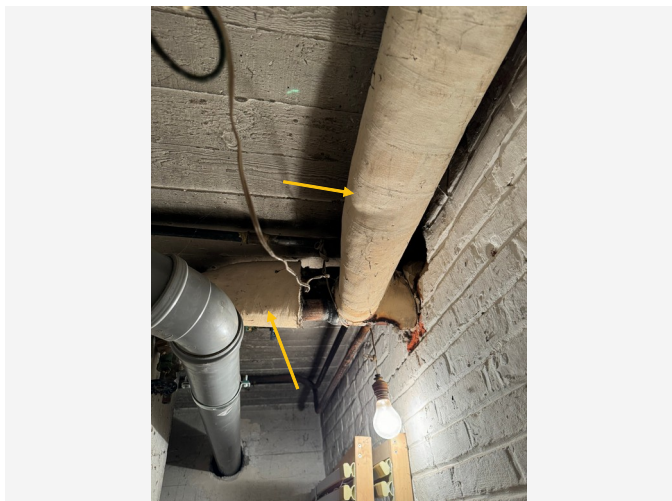
## Fiche 7: Leidingisolatie afkomstig CV ketel (gemeenschappelijk)

Leiding met asbesthoudende isolatie afkomstig van de gemeenschappelijke CV-ketel, loopt doorheen private kelder. Bijzonder voorzichtig omgaan met deze toepassing. Verboden om zelf te verwijderen. Groot risico voor de gezondheid. Bespreken met VME voor verwijdering!

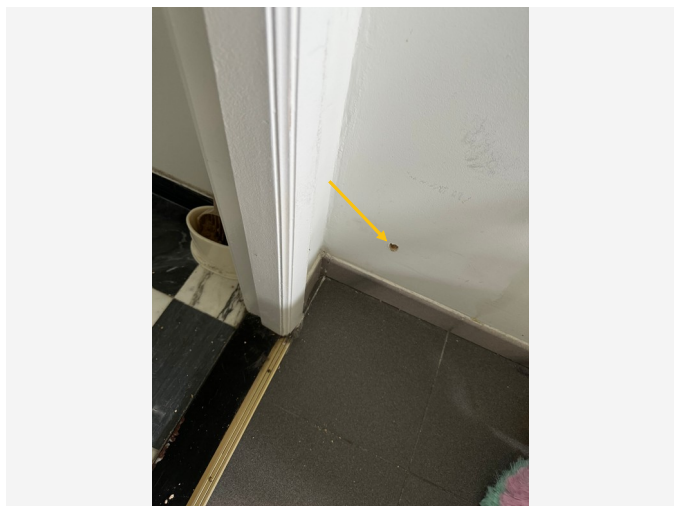
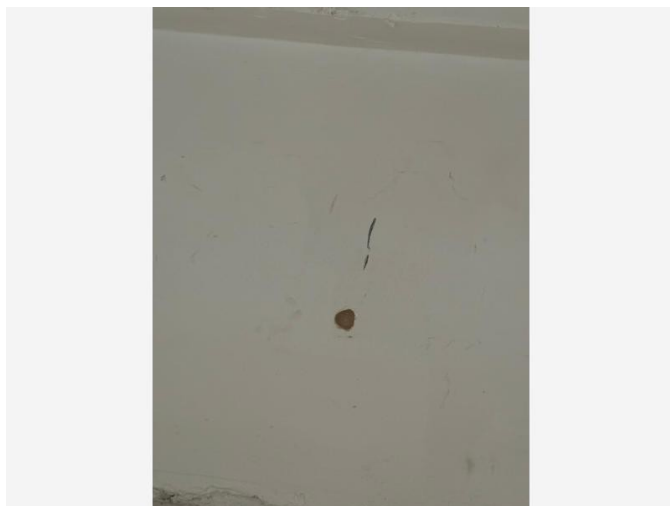
## Fiche 8: Pleisterwerk binnenwanden

Overzichtsfoto

Detailfoto

Geen asbest

| # | Type | Referentie | Resultaat |
|---|---|---|---|
| 8.1 | Mengmonster | 23-0095-78-M01 | Geen asbest |
