# Asbestinventarisatetest

Lenniksebaan 110, 1701 Dilbeek

Attestnummer : 20240721-000067.000

**Niet-asbestveilig**

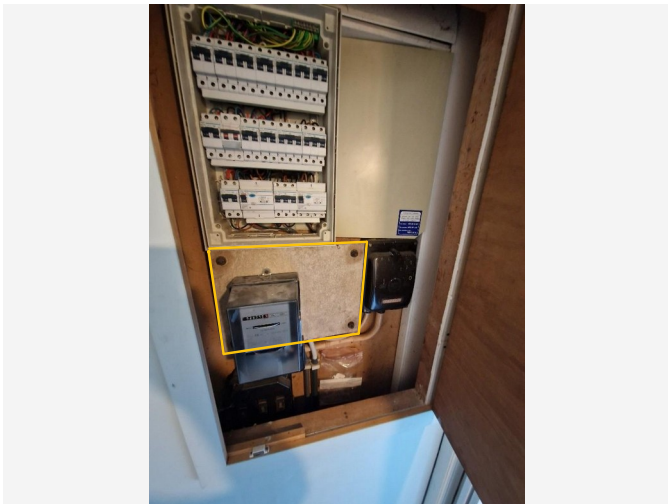
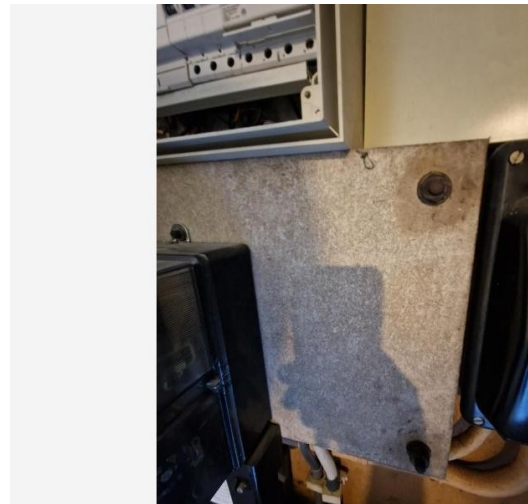
Het asbestmateriaal valt onder de mijlpaal van 2034.

| Eindbeoordeling materiaalrisico | Verhoogd materiaalrisico en/of verhoogde kans op vezelvrijgave |

| Gebondenheid | Categorie 2: niet-hechtgebonden met matrix |
| Asbestsoort (vezeltype) | Crocidoliet aanwezig |
| Asbestconcentratie | Hoog ( $\geq 50\%$ ) |
| Afschermingsgraad van het gehele materiaal | Geheel of deels (ook) vrij aan de binnenlucht |

| Beschrijving | Bevestigingsplaat elektriciteitsteller |

Verwijderen

- Zorg voor een veilig beheer en verwijder dit asbestmateriaal wanneer het bij werken eenvoudig bereikbaar wordt. Controleer de toestand jaarlijks op wijzigingen.
- Verwijder dit asbestmateriaal zo snel mogelijk. Volg de toestand goed op.

- Eenvoudige handelingen: mag via doe-het-zelf of door werknemer(s) met opleidingsattest eenvoudige handelingen  
Deze toepassing kan een doe-het-zelf verwijderen indien dit op een veilige en correcte manier gebeurt. Gezien de gevaren van asbest, is het aangeraden (indien u niet vertrouwd bent met de verwijdering van asbesthoudende materialen) om hiervoor een gespecialiseerde firma in te schakelen.

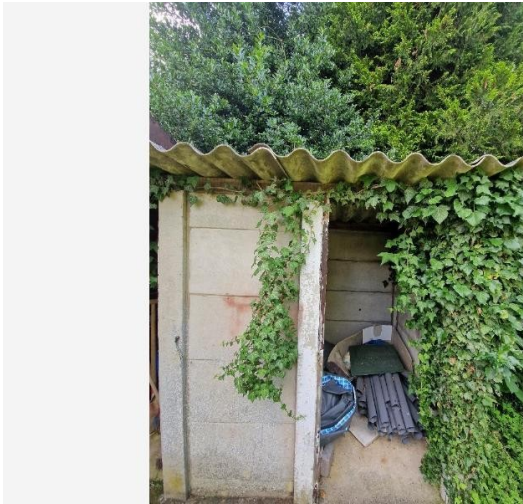
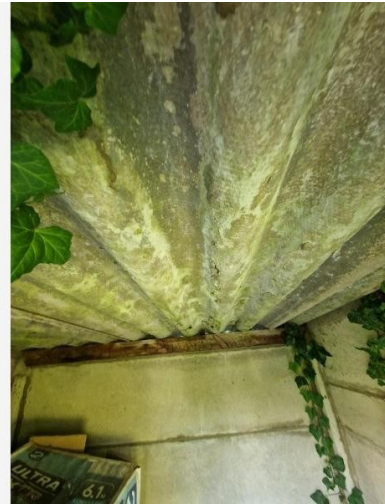
Het asbestmateriaal valt onder de mijlpaal van 2034.

| Eindbeoordeling materiaalrisico | Verhoogd materiaalrisico en/of verhoogde kans op vezelvrijgave |

| Gebondenheid | Categorie 1: hechtgebonden in oorsprong |
| Asbestsoort (vezeltype) | Crocidoliet aanwezig |
| Toestand van het materiaal | Matig beschadigd, matig verweerd |

| Beschrijving | Golfplaten dak tuinberging |

Verwijderen

- Scherm in afwachting van verwijdering het asbestmateriaal af van luchtstromingen en verstoring: bijvoorbeeld door het te verpakken, te fixeren, af te dekken, signalisatie - afbakening aan te brengen, ...
- Verwijder dit asbestmateriaal zo snel mogelijk. Volg de toestand goed op.
- Hemelwater dat afspoelt van asbestcement daken of gevels kan asbestdeeltjes bevatten. Gebruik het enkel voor gesloten circuits (bv. spoelen toiletten). Reinig na het vervangen van het dak of de gevel de dakgoten en regenwaterput of -ton om asbesthoudend sediment of slib te verwijderen

- Eenvoudige handelingen: mag via doe-het-zelf of door werknemer(s) met opleidingsattest eenvoudige handelingen  
Deze toepassing kan een doe-het-zelf verwijderen indien dit op een veilige en correcte manier gebeurt. Gezien de gevaren van asbest, is het aangeraden (indien u niet vertrouwd bent met de verwijdering van asbesthoudende materialen) om hiervoor een gespecialiseerde firma in te schakelen.

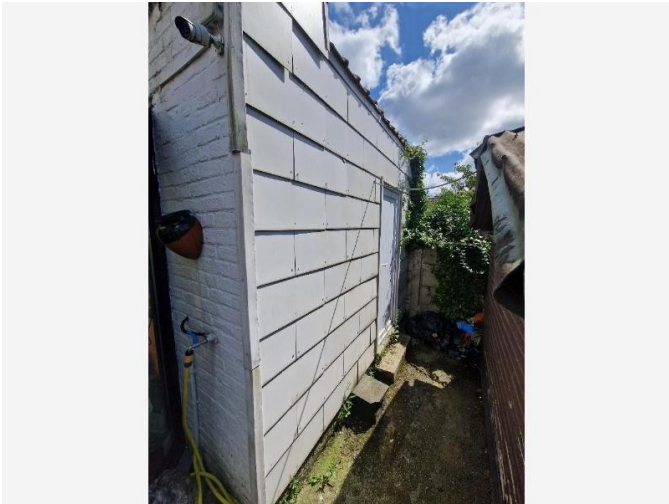
Het asbestmateriaal valt onder de mijlpaal van 2034.

| Eindbeoordeling materiaalrisico | Laag materiaalrisico en/of verlaagde kans op vezelvrijgave |

| Toestand van het materiaal | Licht beschadigd, licht verweerd. Intact materiaal type Pical – asbestboard of categorie III 'gebondenheid' |

| Beschrijving | Leien achtergevel |

Verwijderen

- Zorg voor een veilig beheer en verwijder dit asbestmateriaal wanneer het bij werken eenvoudig bereikbaar wordt. Controleer de toestand jaarlijks op wijzigingen.
- Hemelwater dat afspoelt van asbestcement daken of gevels kan asbestdeeltjes bevatten. Gebruik het enkel voor gesloten circuits (bv. spoelen toiletten). Reinig na het vervangen van het dak of de gevel de dakgoten en regenwaterput of -ton om asbesthoudend sediment of slib te verwijderen

- Eenvoudige handelingen: mag via doe-het-zelf of door werknemer(s) met opleidingsattest eenvoudige handelingen  
Deze toepassing kan een doe-het-zelver verwijderen indien dit op een veilige en correcte manier gebeurt. Gezien de gevaren van asbest, is het aangeraden (indien u niet vertrouwd bent met de verwijdering van asbesthoudende materialen) om hiervoor een gespecialiseerde firma in te schakelen.

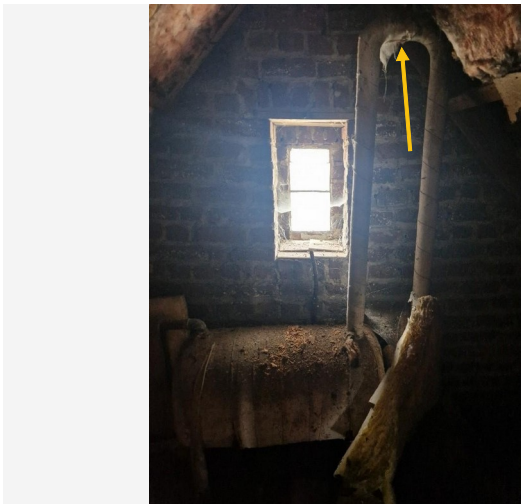
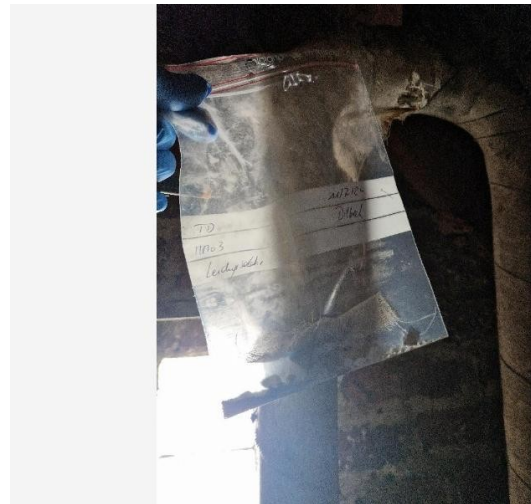
Het asbestmateriaal valt onder de mijlpaal van 2034.

| Eindbeoordeling materiaalrisico | Verhoogd materiaalrisico en/of verhoogde kans op vezelvrijgave |

| Gebondenheid | Categorie 2: niet-hechtgebonden met matrix |
| Asbestsoort (vezeltype) | Amfibool aanwezig, uitgezonderd crocidoliet |
| Asbestconcentratie | Hoog (>= 50%) |
| Toestand van het materiaal | Licht beschadigd, licht verweerd. Intact materiaal type Pical – asbestboard of categorie III 'gebondenheid' |

| # | Type | Referentie | Resultaat |
|---|---|---|---|
| 4.1 | Mengmonster | MM03 | Amosiet |

| Beschrijving | Leidingisolatie verwarmingsbuizen |

Verwijderen

- Scherm in afwachting van verwijdering het asbestmateriaal af van luchtstromingen en verstoring: bijvoorbeeld door het te verpakken, te fixeren, af te dekken, signalisatie - afbakening aan te brengen, ...
- Verwijder dit asbestmateriaal zo snel mogelijk. Volg de toestand goed op.

- Hermetische zone (erkend asbestverwijderaar)  
Deze asbesttoepassing dient verwijderd te worden door een erkende firma welke niet-hechtgebonden asbest mag verwijderen.

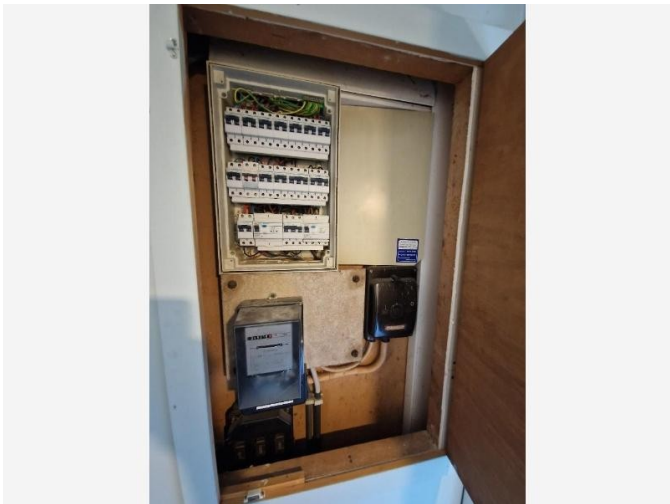
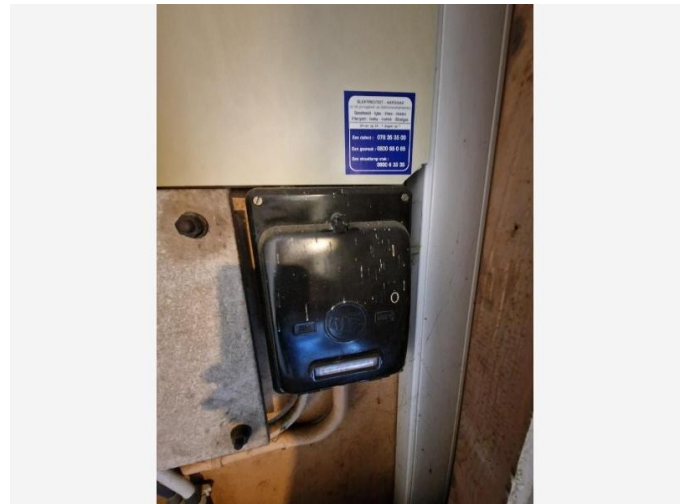
Het asbestmateriaal valt onder de mijlpaal van 2040.

| Eindbeoordeling materiaalrisico | Zeer laag materiaalrisico en/of zeer lage kans op vezelvrijgave |

| Gebondenheid | Categorie 1: hechtgebonden in oorsprong |
| Asbestsoort (vezeltype) | Crocidoliet aanwezig |
| Toestand van het materiaal | Onbeschadigd, niet verweerd |

| Beschrijving | Bakeliet schakelmateriaal |

Zorgvuldig beheren

- Zorg voor een veilig beheer en verwijder dit asbestmateriaal wanneer het bij werken eenvoudig bereikbaar wordt. Controleer de toestand jaarlijks op wijzigingen.

- Eenvoudige handelingen: mag via doe-het-zelf of door werknemer(s) met opleidingsattest eenvoudige handelingen  
Deze toepassing kan een doe-het-zelf verwijderen indien dit op een veilige en correcte manier gebeurt. Gezien de gevaren van asbest, is het aangeraden (indien u niet vertrouwd bent met de verwijdering van asbesthoudende materialen) om hiervoor een gespecialiseerde firma in te schakelen.

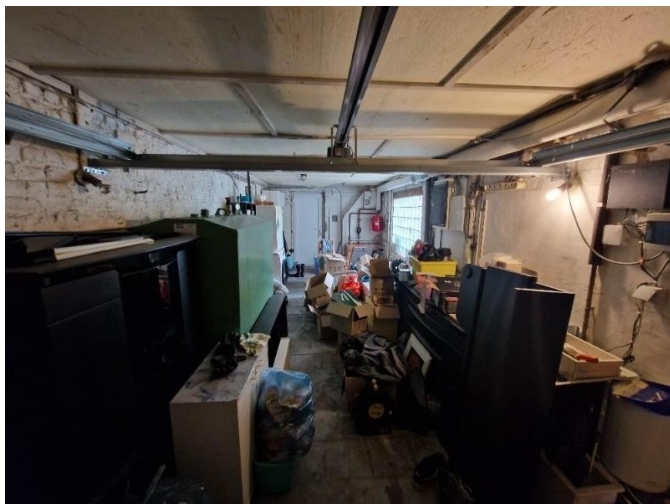
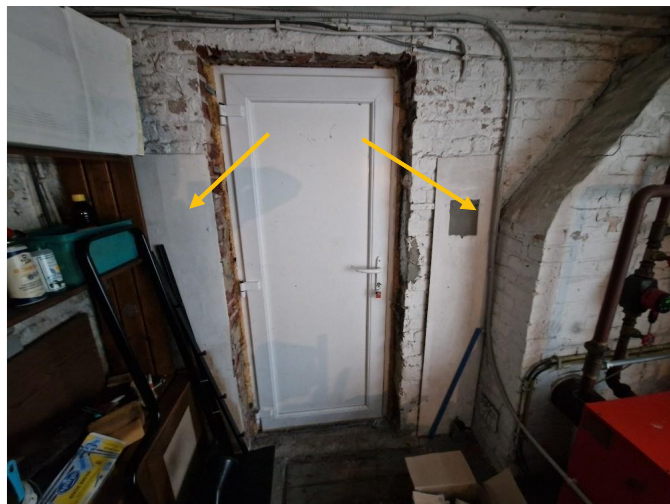
Het asbestmateriaal valt onder de mijlpaal van 2040.

| Eindbeoordeling materiaalrisico | Laag materiaalrisico en/of verlaagde kans op vezelvrijgave |

| Gebondenheid | Categorie 1: hechtgebonden in oorsprong |
| Asbestsoort (vezeltype) | Crocidoliet aanwezig |
| Afschermingsgraad van het gehele materiaal | Niet stootvaste afscherming |
| Toestand van het materiaal | Licht beschadigd, licht verweerd. Intact materiaal type Pical – asbestboard of categorie III 'gebondenheid' |

| Beschrijving | Asbestplaat |

Zorgvuldig beheren

- Zorg voor een veilig beheer en verwijder dit asbestmateriaal wanneer het bij werken eenvoudig bereikbaar wordt. Controleer de toestand jaarlijks op wijzigingen.
- Verwijder dit asbestmateriaal zo snel mogelijk. Volg de toestand goed op.

- Eenvoudige handelingen: mag via doe-het-zelf of door werknemer(s) met opleidingsattest eenvoudige handelingen  
Deze toepassing kan een doe-het-zelf verwijderen indien dit op een veilige en correcte manier gebeurt. Gezien de gevaren van asbest, is het aangeraden (indien u niet vertrouwd bent met de verwijdering van asbesthoudende materialen) om hiervoor een gespecialiseerde firma in te schakelen.

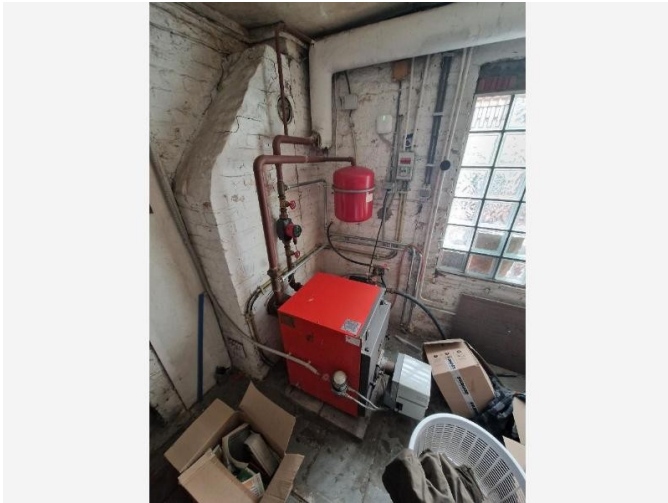
De ketel kan gezien zijn ouderdom nog asbesthoudende materialen bevatten aan de binnenzijde. Bij werken eraan dient rekening gehouden te worden met de mogelijke aanwezigheid van asbest in dichtingen etc.. Er zijn geen verdachte materialen waarneembaar.

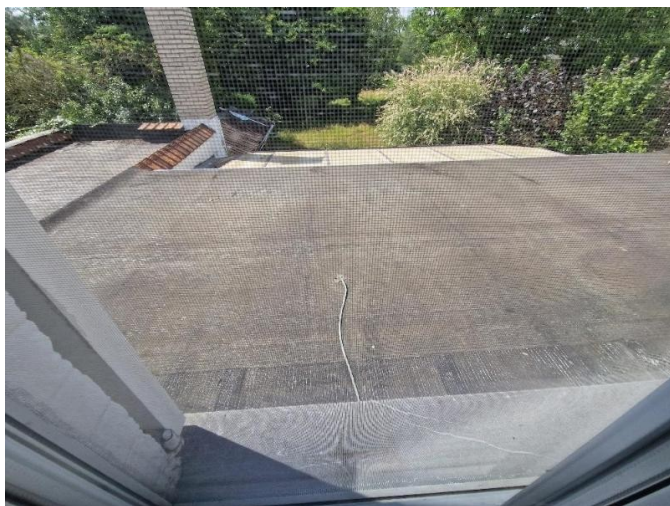
De bovenste roofinglaag is een polyester versterkte roofing, deze zijn niet asbesthoudend. Eventueel onderliggende lagen kunnen mogelijk wel asbesthoudend zijn.

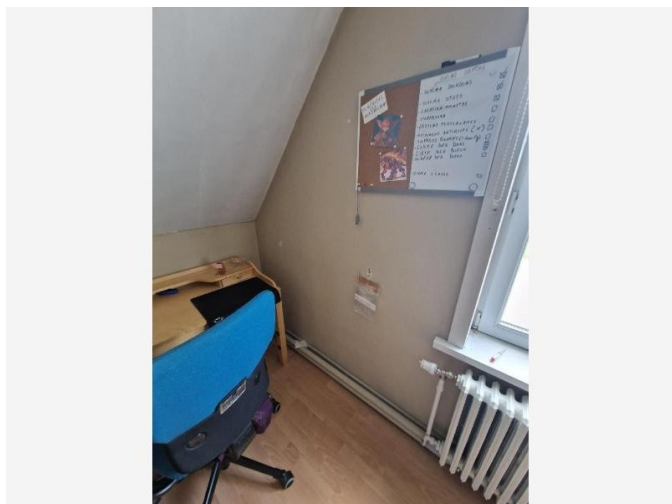
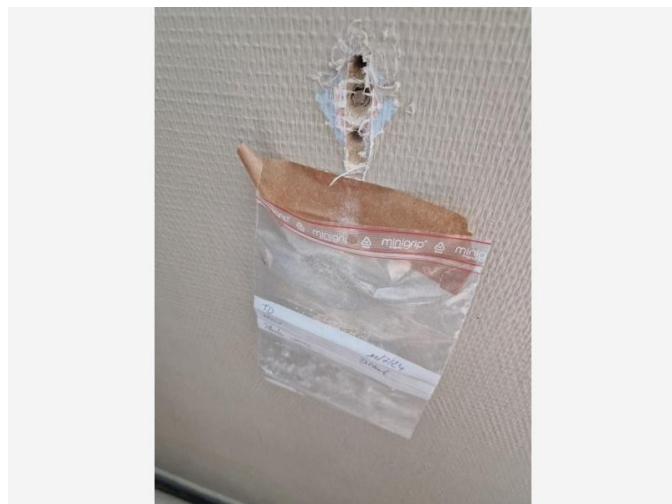
## Fiche 9: Pleisterwerk muren

## Conclusie

Geen asbest

| # | Type | Referentie | Resultaat |
|---|---|---|---|
| 9.1 | Mengmonster | MM01 | Geen asbest |

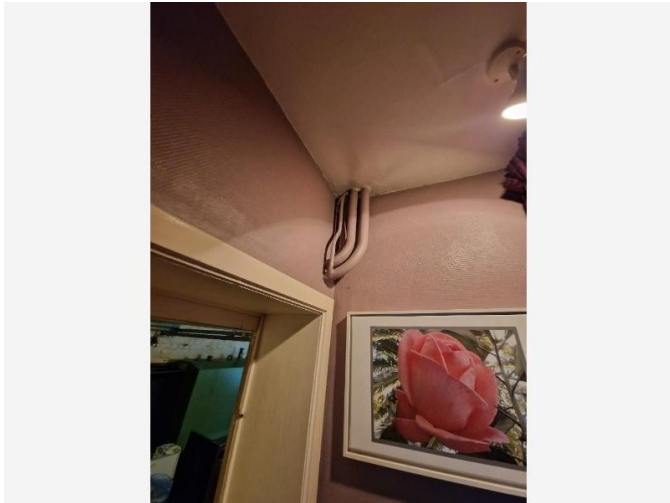
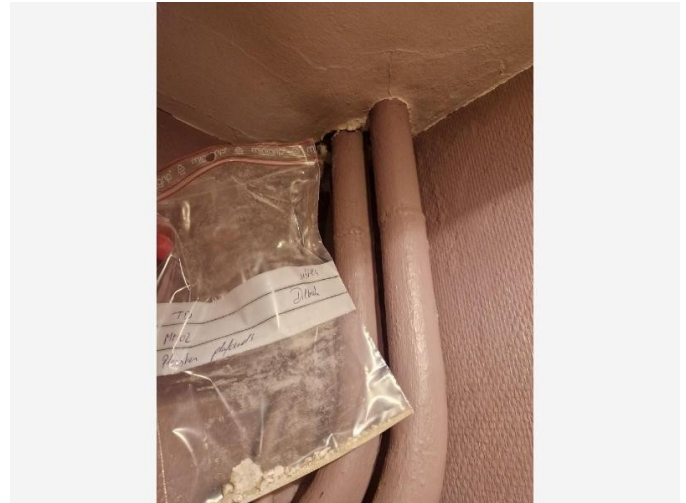
## Fiche 10: Pleisterwerk plafonds

Geen asbest
