# Asbestinventarisatetest

Kleine Parijsstraat 11, 1980 Zemst

Attestnummer : 20231012-000082.001

**Niet-asbestveilig**

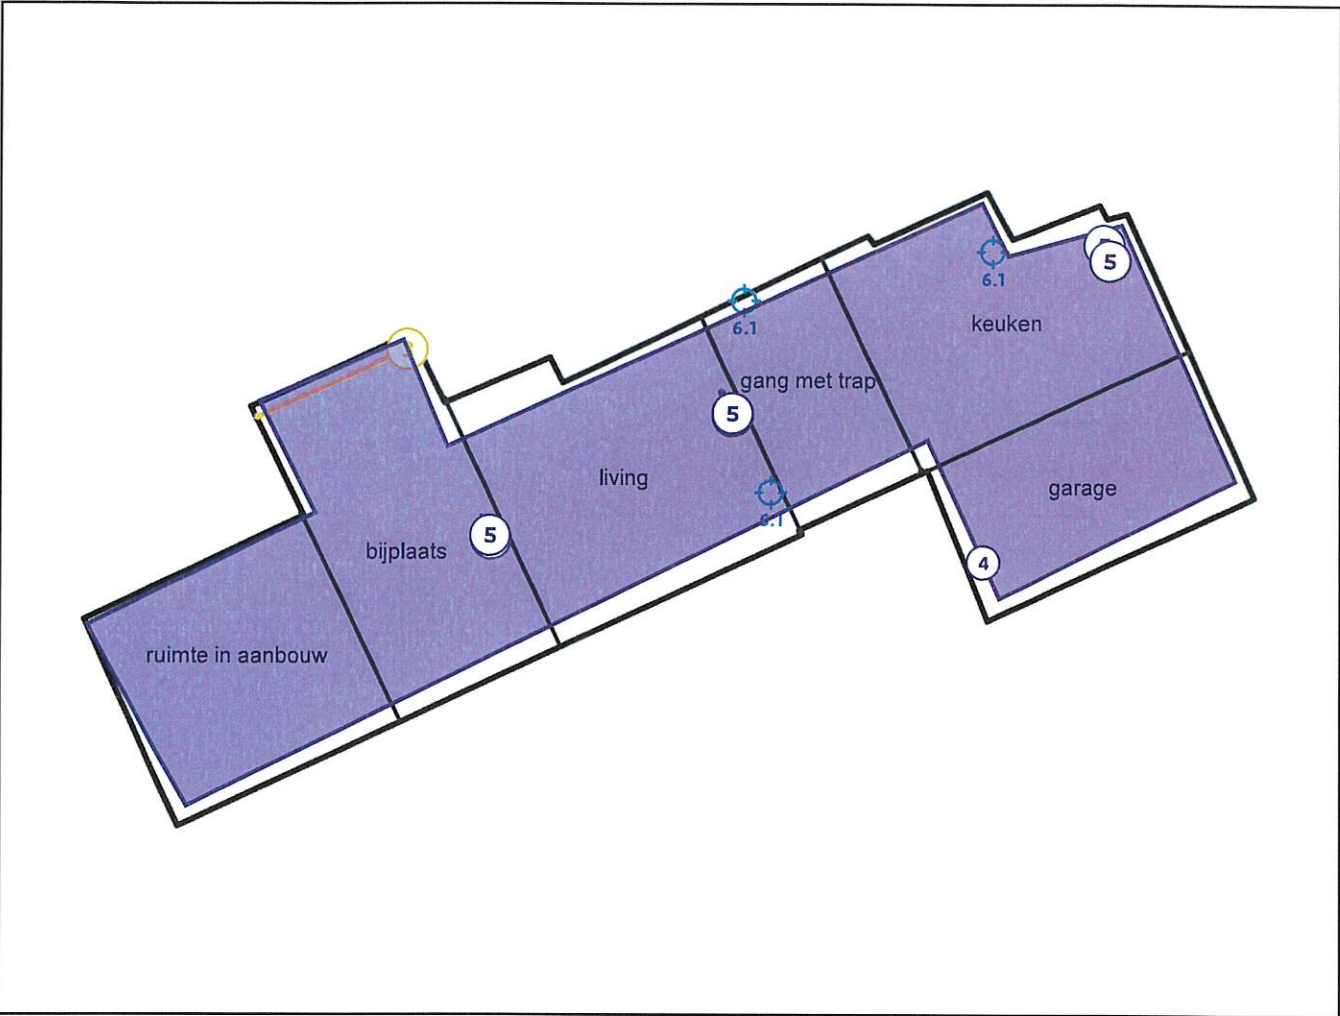
# Plan 1.1: Hoofdgebouw plan

| Beschrijving | Type | Actie |
|---|---|---|
| 3. Menuiserie onderdak | Asbestmateriaal | Zorgvuldig beheren |
| 4. Geen bepleistering plafond aanwezig | Advies | - |
| 5. Afdichtingskoort kacheldeurtjes | Advies | - |
| 6. Bepleistering muur | Geen asbest | - |

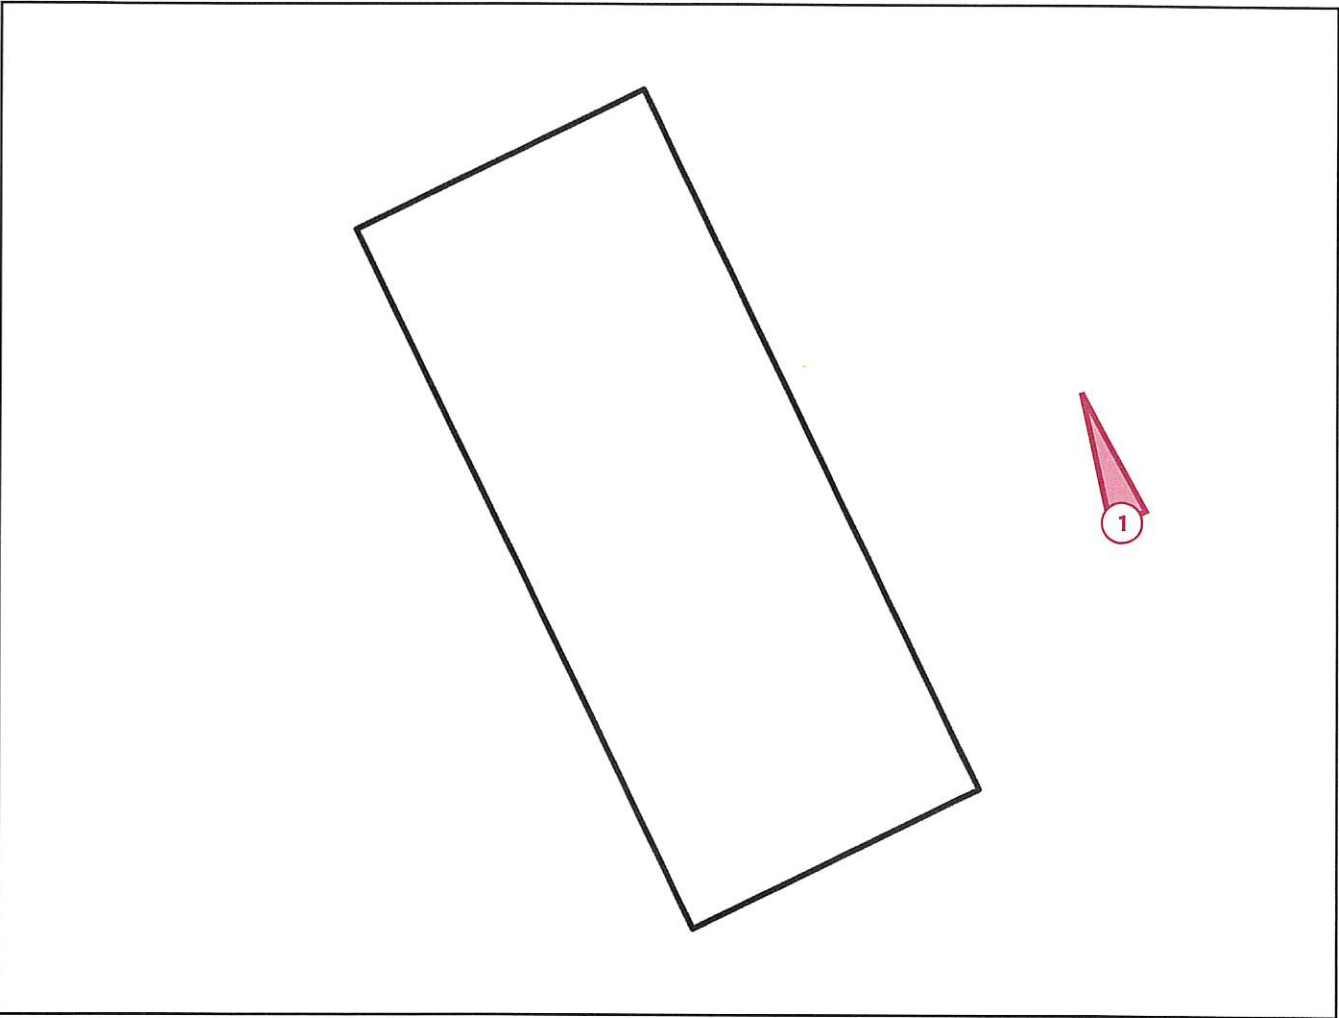
## Plan 2.1: varkensstal plan

| Beschrijving | Type | Actie |
|---|---|---|
| 1. Restanten golfplaten en menuiserite | Asbestmateriaal | Dringend verwijderen |

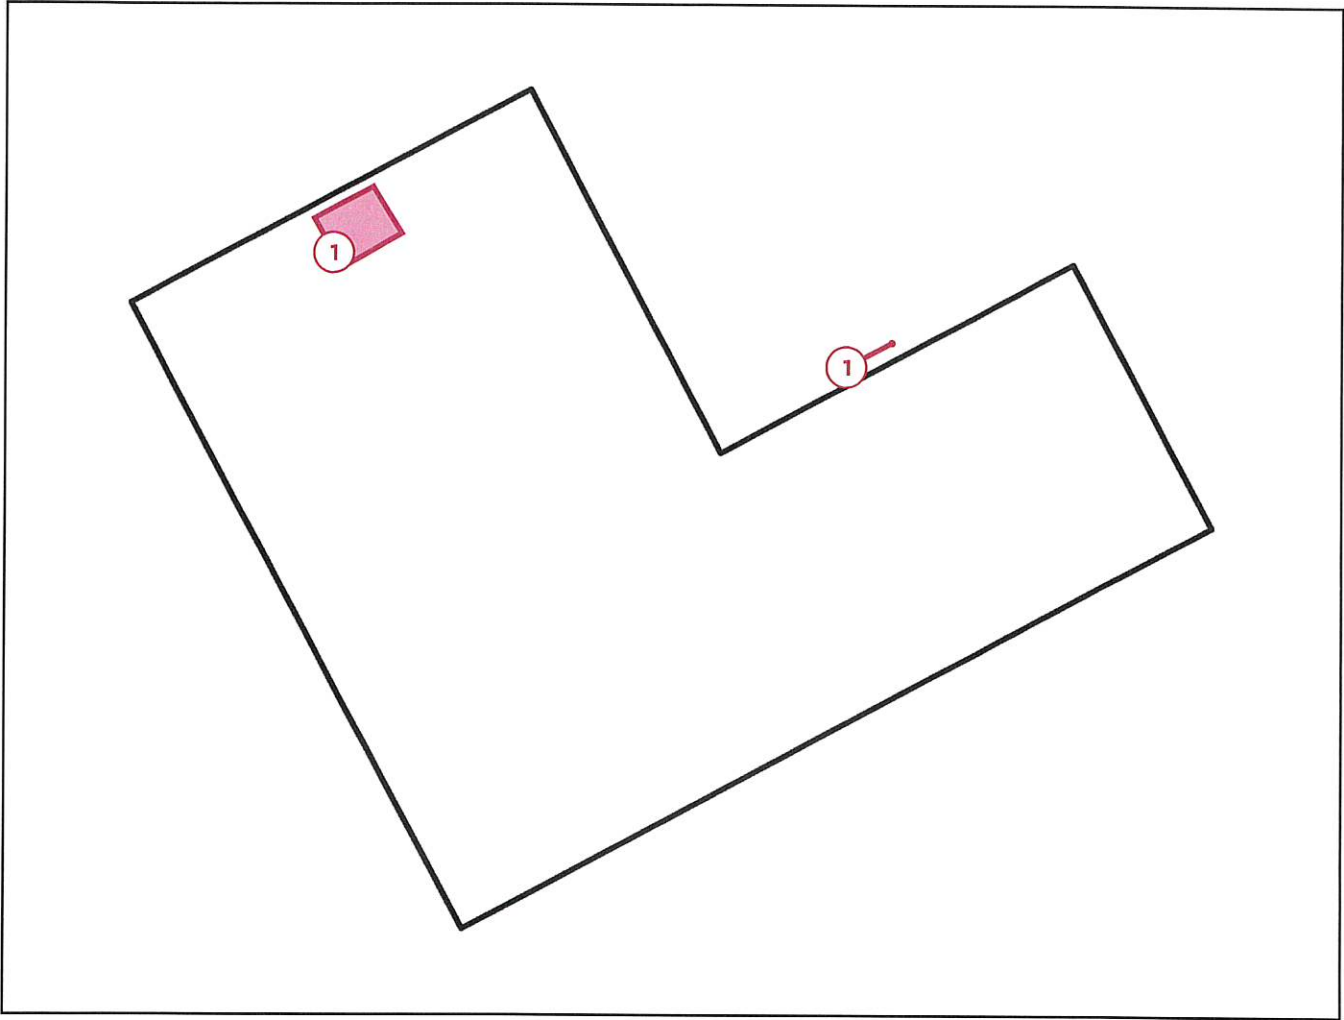
### Plan 3.1: Bijgebouw (kot) plan

| Beschrijving | Type | Actie |
|---|---|---|
| 1. Restanten golfplaten en menuiserite | Asbestmateriaal | Dringend verwijderen |

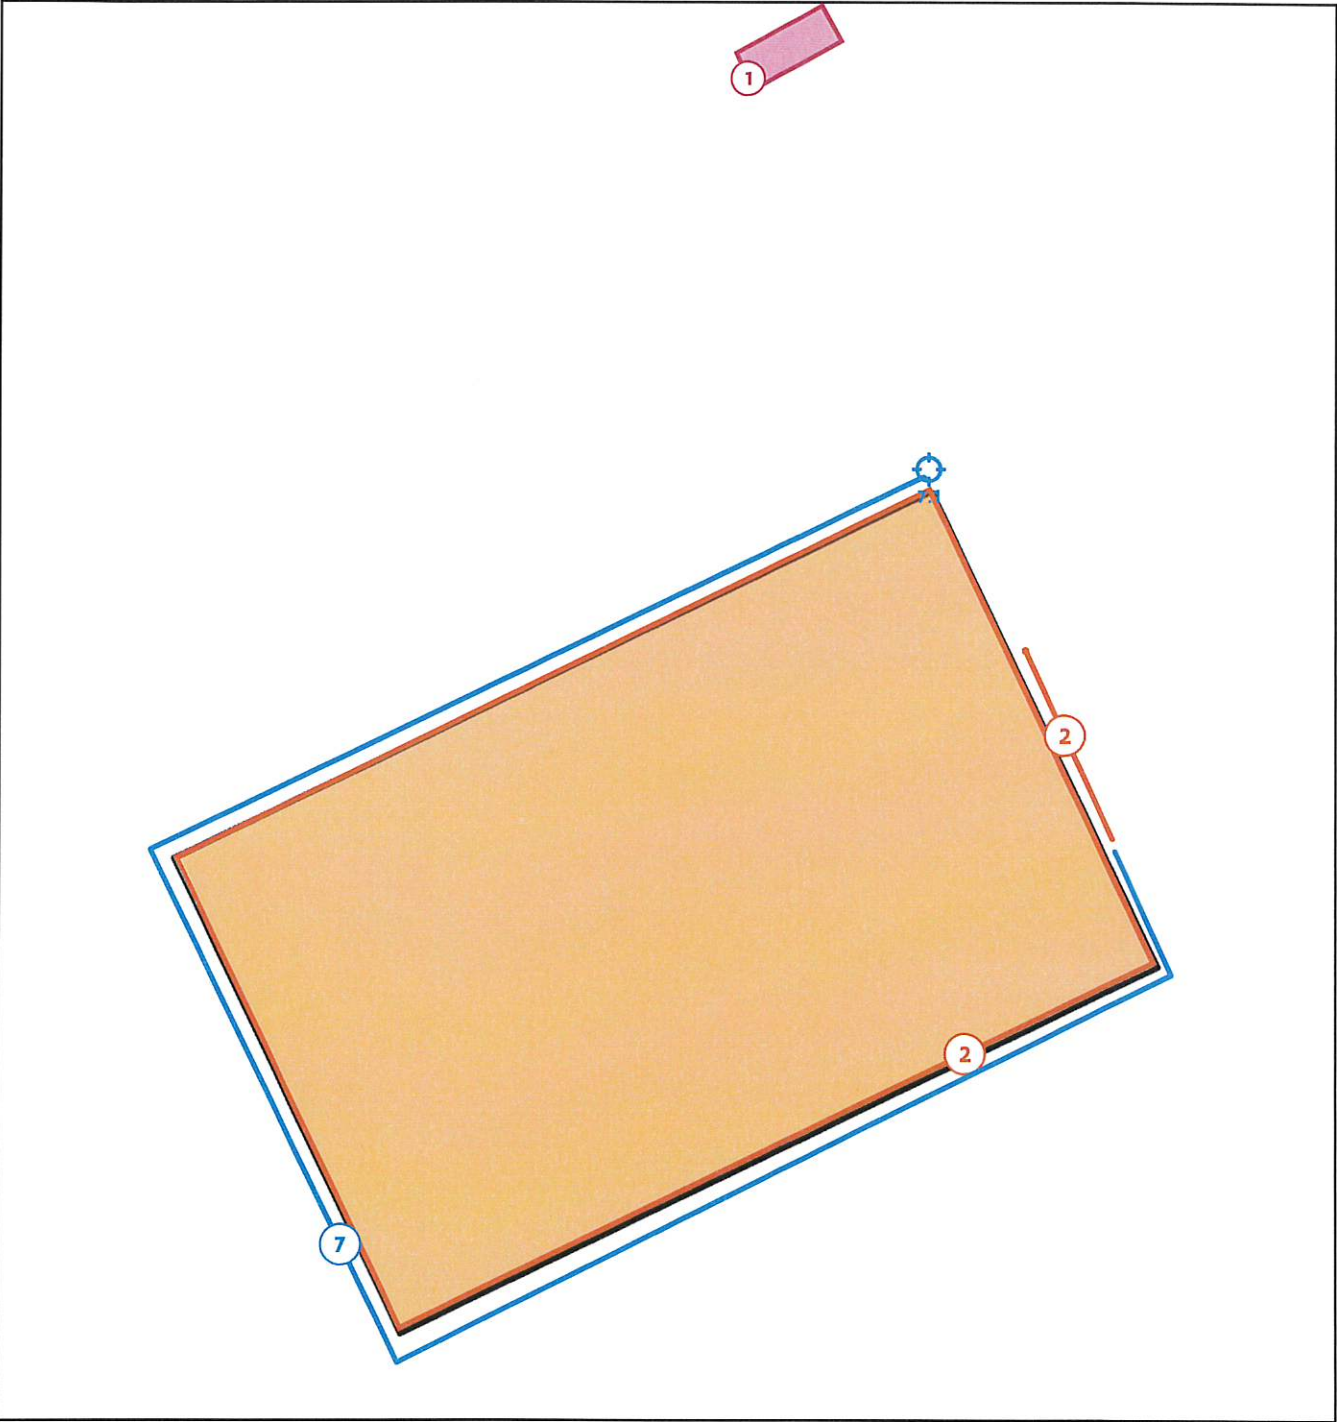
## Plan 4.1: Paardenstal plan

| Beschrijving | Type | Actie |
|---|---|---|
| 1. Restanten golfplaten en menuiserie | Asbestmateriaal | Dringend verwijderen |

| 2. Golfplaten stalling | Asbestmateriaal | <a href="#">Verwijderen</a> |
| 7. Wand stalling | Geen asbest | - |

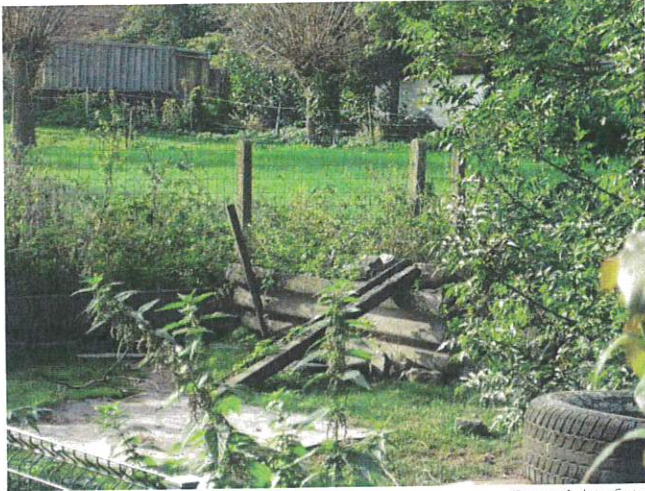
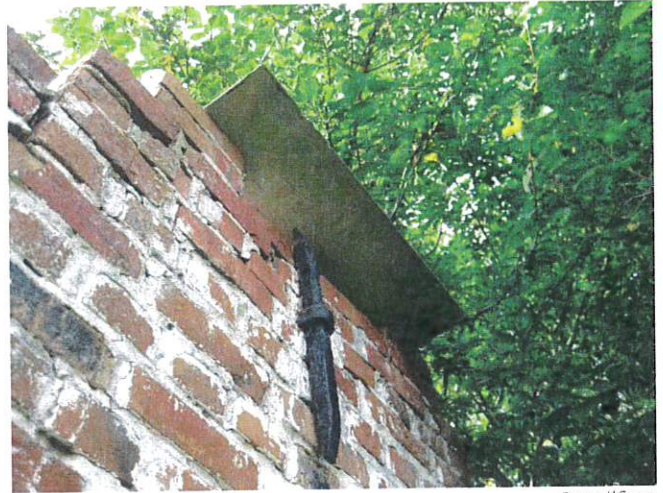
**Dringend verwijderen**

| Beschrijving | Restanten golfplaten en menuiserie |
| Aanwezige resten | Oude platen gebruikt als afscherming voor de varkens |
| Asbestmaterialen | <ul style="list-style-type: none"> <li>Dak- en gevelbekleding - Golfplaat</li> <li>Plaat, paneel, tablet - Type Menuiserie</li> </ul> |
| Hoeveelheid (gewicht - aantal) | <ul style="list-style-type: none"> <li>100,00 kg - 1 stuk</li> </ul> |

- Verwijder het asbestafval.

- Eenvoudige handelingen: mag via doe-het-zelf of door werknemer(s) met opleidingsattest eenvoudige handelingen  
Af te voeren in asbestzak naar het containerpark

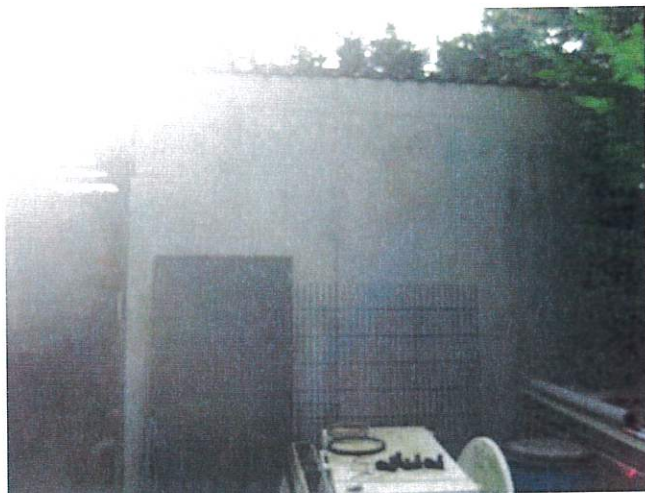
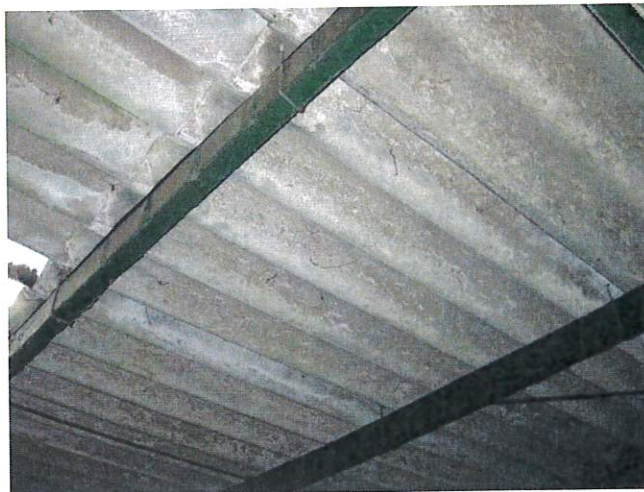
## Fiche 2: Golfplaten stalling

| Eindbeoordeling materiaalrisico | Verhoogd materiaalrisico en/of verhoogde kans op vezelvrijgave |

| Asbestsoort (vezeltype) | Crocidoliet aanwezig |
| Toestand van het materiaal | Licht beschadigd, licht verweerd. Intact materiaal type Pical – asbestboard of categorie III 'gebondenheid' |

| Beschrijving | Golfplaten stalling |
| Hoeveelheid (oppervlakte - aantal) | • 84,00 m <sup>2</sup> - 1 stuk |

- Zorg voor een veilig beheer en verwijder dit asbestmateriaal wanneer het bij werken eenvoudig bereikbaar wordt. Controleer de toestand jaarlijks op wijzigingen.

- Eenvoudige handelingen: mag via doe-het-zelf of door werknemer(s) met opleidingsattest eenvoudige handelingen  
Kan men zelf voorzichtig demonteren zonder te breken en af te voeren naar het containerpark.

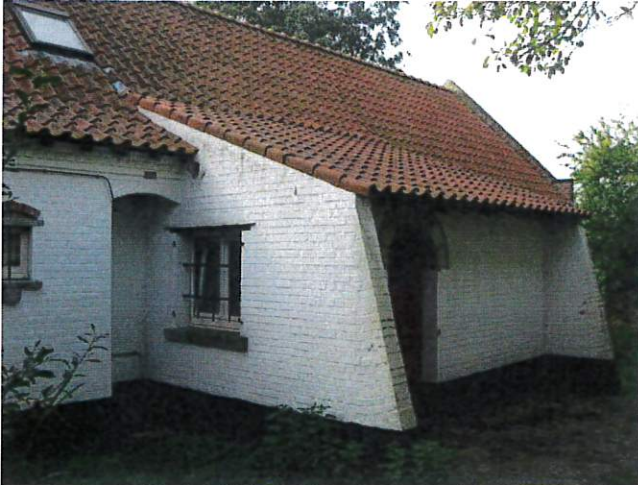
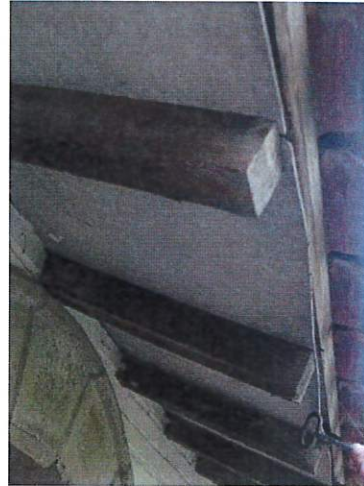
## Fiche 3: Menuiserie onderdak

| Eindbeoordeling materiaalrisico | Laag materiaalrisico en/of verlaagde kans op vezelvrijgave |

| Asbestsoort (vezeltype) | Crocidoliet aanwezig |
| Toestand van het materiaal | Licht beschadigd, licht verweerd. Intact materiaal type Pical – asbestboard of categorie III 'gebondenheid' |

| Beschrijving | Menuiserite onderdak |
| Hoeveelheid (oppervlakte - dikte - aantal) | • 2,50 m <sup>2</sup> - 0,40 cm - 1 stuk |

- Zorg voor een veilig beheer en verwijder dit asbestmateriaal wanneer het bij werken eenvoudig bereikbaar wordt. Controleer de toestand jaarlijks op wijzigingen.

- Eenvoudige handelingen: mag via doe-het-zelf of door werknemer(s) met opleidingsattest eenvoudige handelingen  
Kan afgevoerd worden in asbestzak naar het containerpark.

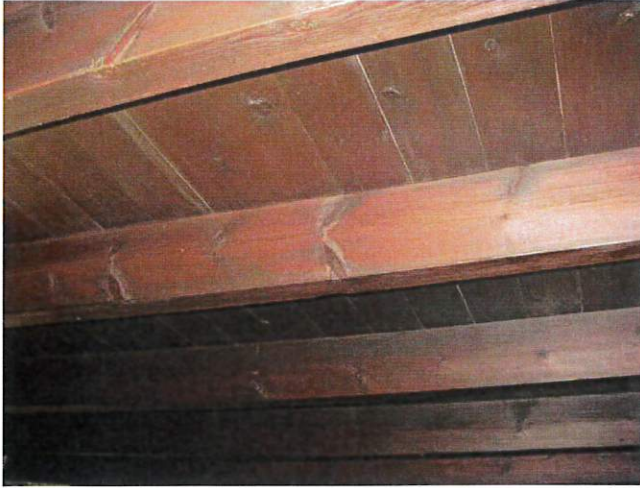
## Fiche 4: Geen bepleistering plafond aanwezig

Geen plafond bepleistering aanwezig! Alles is afgewerkt in hout.

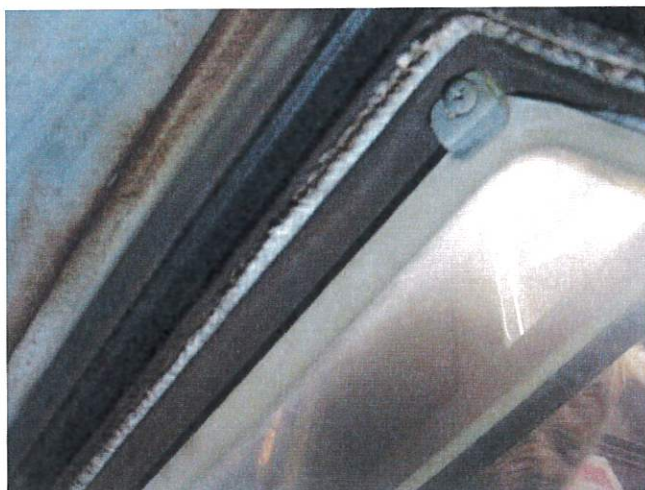
## Fiche 5: Afdichtingskoord kacheldeurtjes

Er bevinden zich 3 kacheltjes in de woning, deze zijn recent (bouwjaar) en hebben de blinkende en dus asbestvrije afdichtingskoord rond de deurtjes.

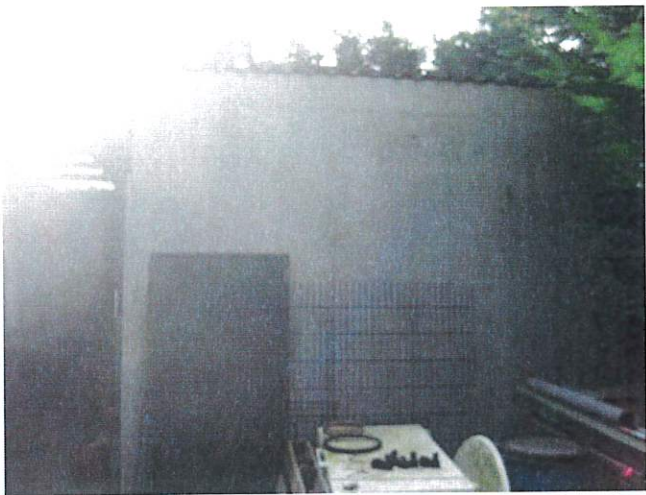
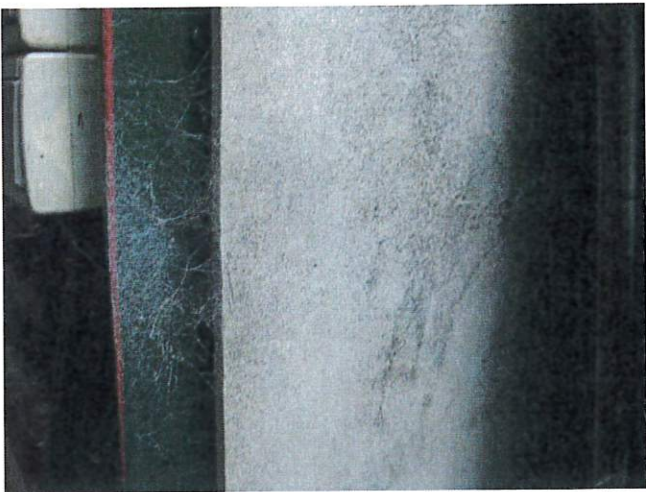
# Fiche 7: Wand stalling

Geen asbest

| # | Type | Referentie | Resultaat |
|---|---|---|---|
| 7.1 | Puntmonster | MM02 | Geen asbest |
