# Asbestinventarisatetest

Lelielaan 48, 2870 Puurs-Sint-Amands

Attestnummer : 20240828-000248.000

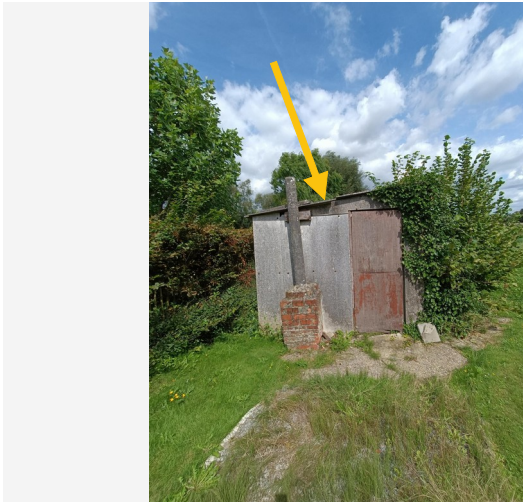
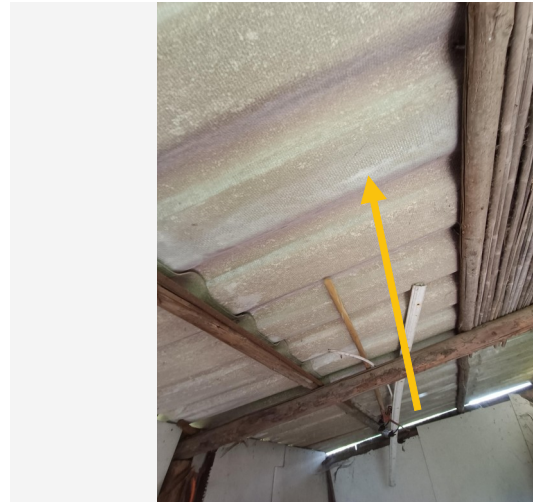
## (Opslag 1, 3 en 4)

Asbestmateriaal

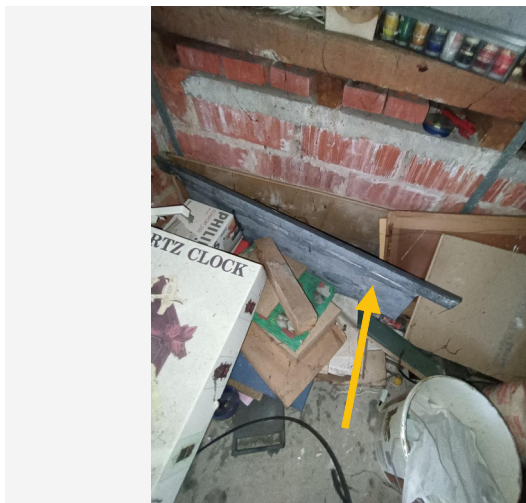
## Fiche 2: Afval: Massal vensterbank (kruipzolder, menuiserie platen zolder v2)

Asbestmateriaal - afvalstof

De buis kan voorzichtig losgebeiteld worden, extra bevochtigen om stof te voorkomen + dragen van de nodige beschermingsmiddelen (mondmasker ffp3, handschoenen, tyvec ) Bij de gemeente/containerpark afsluitzakken halen om dubbel in te pakken en af te voeren naar het containerpark als hechtgebonden asbestafval.

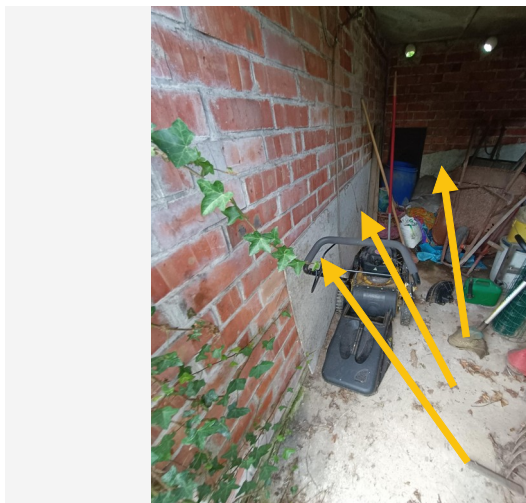
## Fiche 4: Afval: Vezelcement platen, golfplaat (Opslag plaatsen)

Asbestmateriaal - afvalstof

- Eenvoudige handelingen: mag via doe-het-zelf of door werknemer(s) met opleidingsattest eenvoudige handelingen  
De buis kan voorzichtig losgeschept worden rondom de grond, extra bevochtigen om stof te voorkomen + dragen van de nodige beschermingsmiddelen (mondmasker ffp3, handschoenen, tyvec ) Bij de gemeente/containerpark afsluitzakken halen om dubbel in te pakken en af te voeren naar het containerpark als hechtgebonden asbestafval.

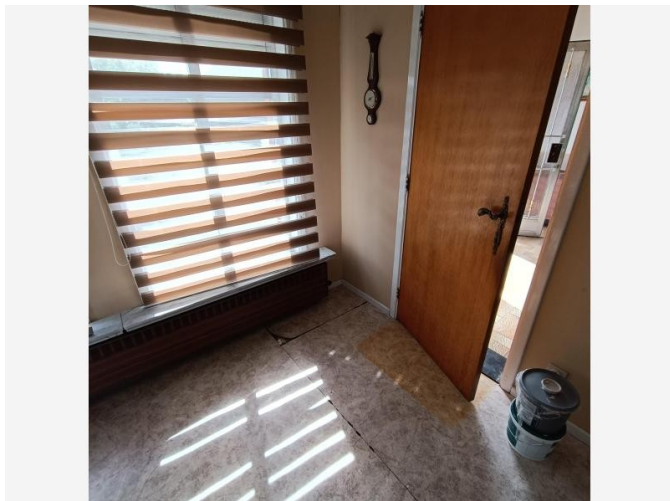
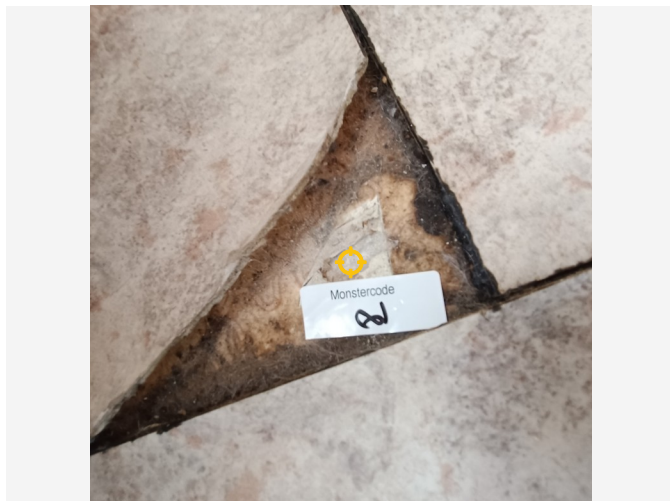
## Fiche 8: Vinyl vloerzeil onder niet verdacht vinyl vloerzeil (woonplaats)

Asbestmateriaal

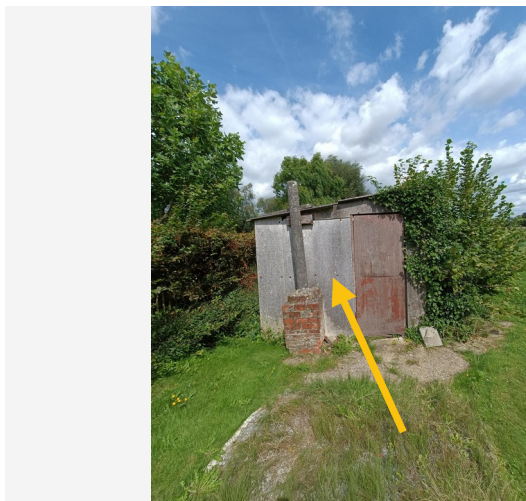
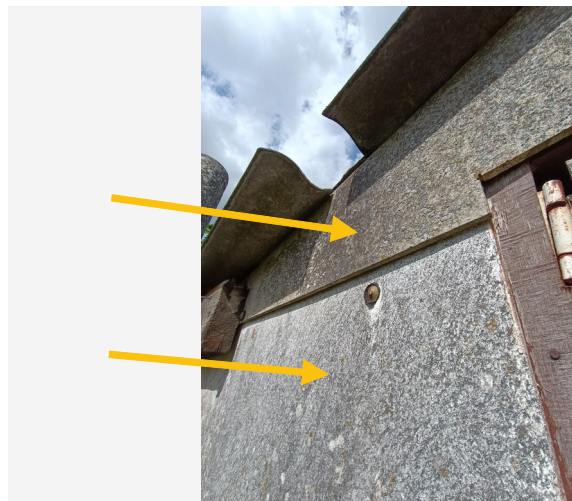
## Fiche 9: Vezelcement platen tegen de gevels genageld

Asbestmateriaal

- Eenvoudige handelingen: mag via doe-het-zelf of door werknemer(s) met opleidingsattest eenvoudige handelingen  
De plaat voorzichtig losmaken, extra bevochtigen om stof te voorkomen + dragen van de nodige beschermingsmiddelen (mondmasker ffp3, handschoenen, tyvec ) Bij de gemeente/containerpark afsluitzakken halen om dubbel in te pakken en af te voeren naar het containerpark als hechtgebonden asbestafval.

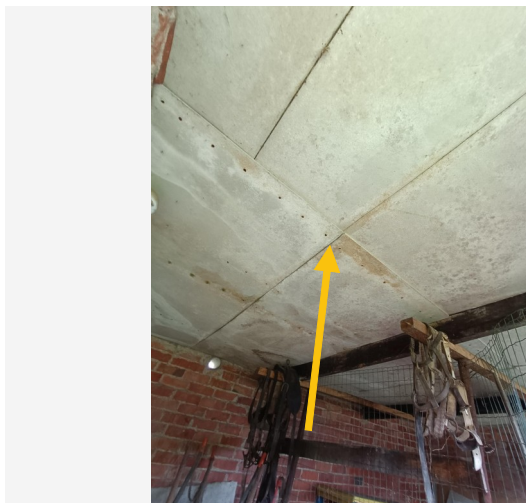
## Fiche 13: Vezelcement platen plafond (garage, opslag 2)

Asbestmateriaal

- Eenvoudige handelingen: mag via doe-het-zelf of door werknemer(s) met opleidingsattest eenvoudige handelingen  
De plaat voorzichtig losmaken, extra bevochtigen om stof te voorkomen + dragen van de nodige beschermingsmiddelen (mondmasker ffp3, handschoenen, tyvec ) Bij de gemeente/containerpark afsluitzakken halen om dubbel in te pakken en af te voeren naar het containerpark als hechtgebonden asbestafval.

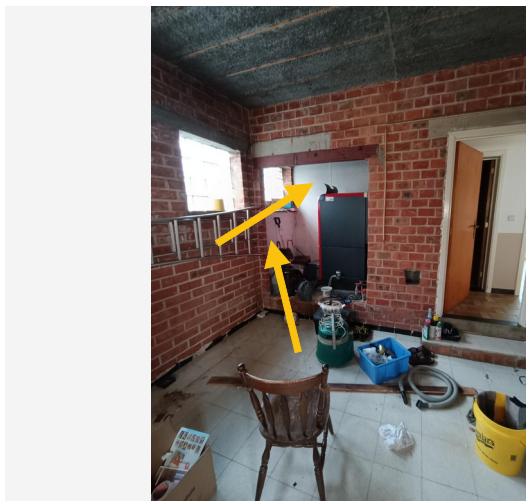
## Fiche 15: Vezelcement platen tegen de muur(garage, opslag 1, opslag 3, stookpl.)

Asbestmateriaal

- Eenvoudige handelingen: mag via doe-het-zelf of door werknemer(s) met opleidingsattest eenvoudige handelingen  
De plaat voorzichtig losmaken, extra bevochtigen om stof te voorkomen + dragen van de nodige beschermingsmiddelen (mondmasker ffp3, handschoenen, tyvec ) Bij de gemeente/containerpark afsluitzakken halen om dubbel in te pakken en af te voeren naar het containerpark als hechtgebonden asbestafval.

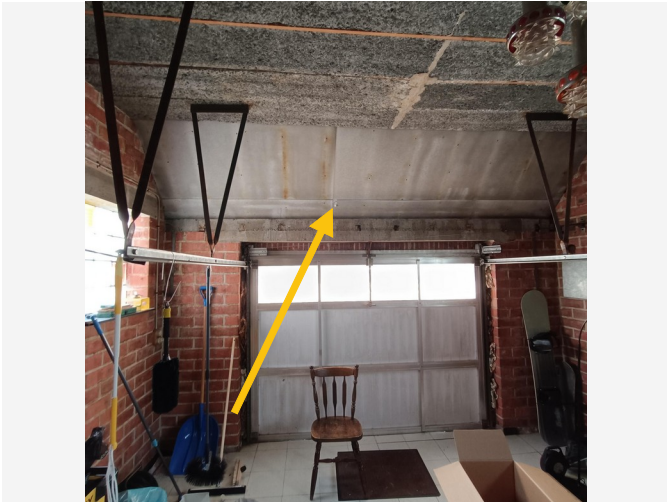
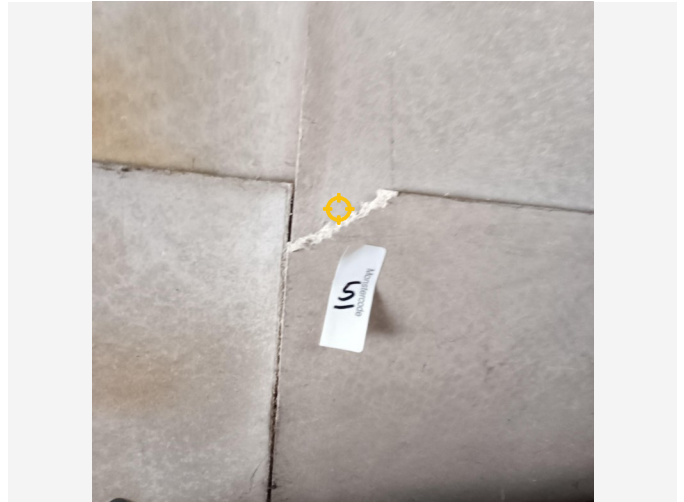
## Fiche 21: Menuiserie onderdak platen (vrij aan binnenlucht)

Asbestmateriaal

indien de platen eenvoudig te verwijderen zijn zonder kans op breken kan dit via doe-het-zelf of door werknemer(s) met opleidingsattest eenvoudige handelingen; Dek de zoldervloer af met plastic folie . dragen van de nodige beschermingsmiddelen (mondmasker ffp3, handschoenen,tyvec ) Verwijder de dakpannen. Fixeer het plaatmateriaal , de asbesthoudende platen kunnen 1 voor 1 en in hun geheel verwijderd worden. Niet gooien, niet breken. Reinig nadien de draagstructuur met vochtige doeken (+stofzuiger met absoluut filter kan niet gehuurd worden dus voor een particulier niet mogelijk .) Alle werknemer(s) moeten wel beschikken over een opleidingsattest eenvoudige handelingen 8u.

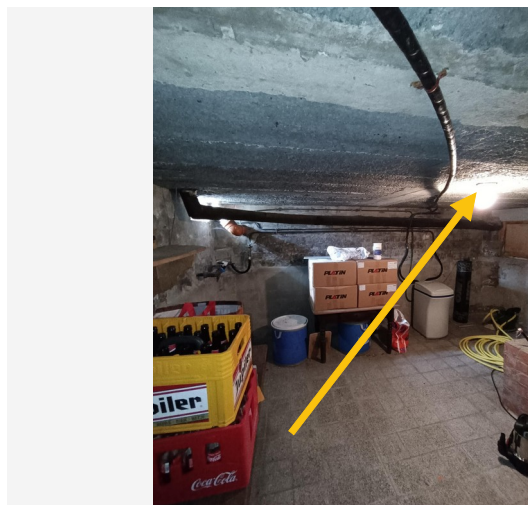
## Fiche 22: Bakelieten schakelaars/stopcontacten/armaturen (garage, kelder, slp 2)

Asbestmateriaal

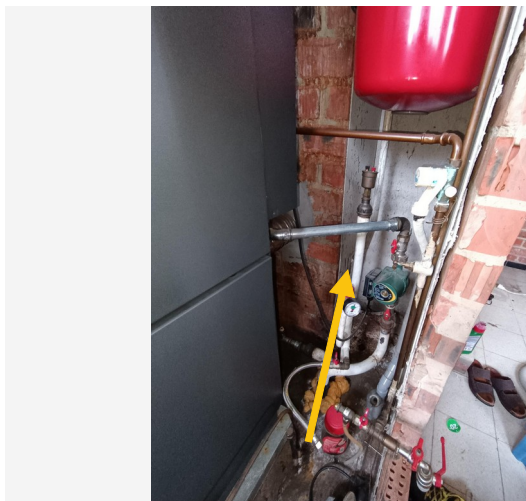
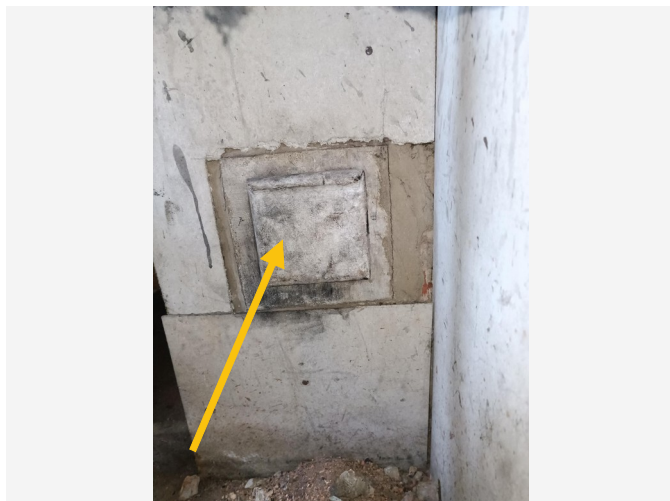
## Fiche 24: Vezelcement roetluik in schouw (bij CV-ketel)

Asbestmateriaal

Het roetluikje kan voorzichtig uitgeschoven of losgebeiteld worden, extra bevochtigen om stof te voorkomen + dragen van de nodige beschermingsmiddelen (mondmasker ffp3, handschoenen, tyvec) verpakken in plastic folie en afvoeren naar het containerpark als hechtgebonden asbestafval.

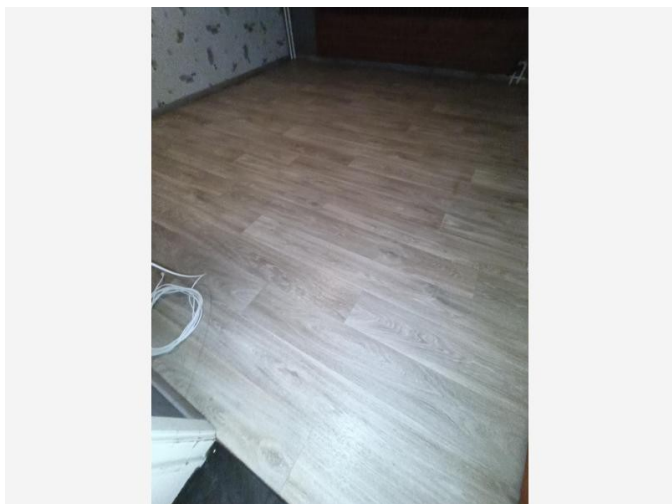
**Uitleg van de asbestdeskundige:** Op de moment van de rondgang bedekken laminaat vloeren mogelijks oude vloerbedekkingen of andere asbest-verdachte materialen. Er was op moment van rondgang geen gebrek aan de laminaat of deel dat ophefbaar was. Deze vloer verwijderen zou destructief onderzoek zijn. Bij renovatie of aanpassing attest dient dit gecontroleerd te worden.

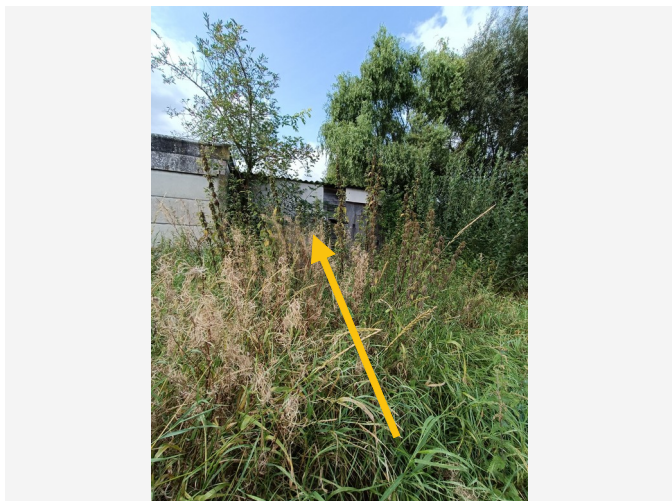
## Fiche 26: Overwoekerende vegetatie (Tuin voor opslag 4, ingang niet bereikbaar)

Beperking

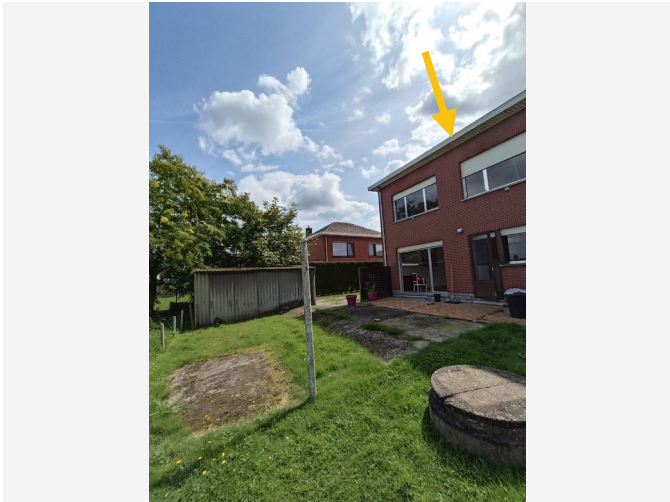
## Fiche 27: Dakgoot achter, dakkapel niet zichtbaar (>3,5m hoog, niet bereikbaar)

Beperking

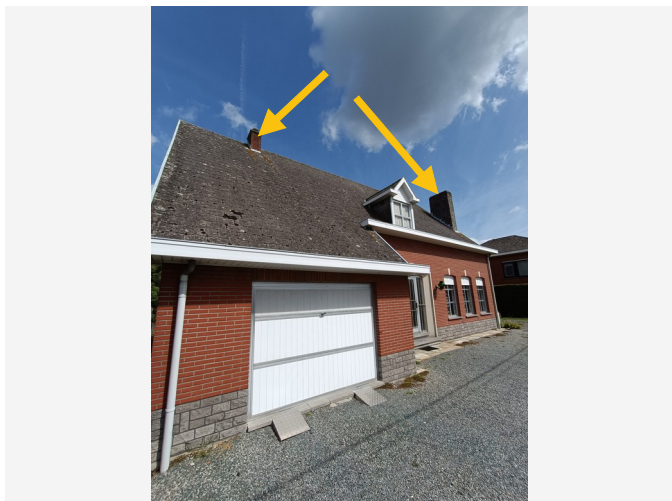
## Fiche 29: Binnenkant schouwen konden niet gecontroleerd worden (>3,5m hoog)

Beperking

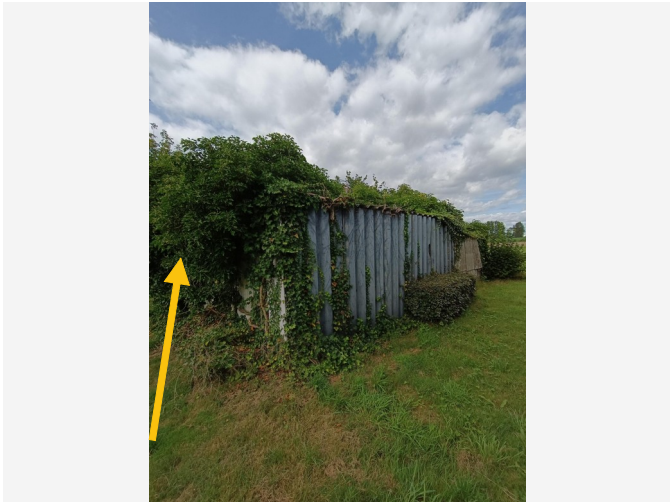
## Fiche 30: Overwoekerende vegetatie (tuin & schuur, ingang niet bereikbaar)

Beperking

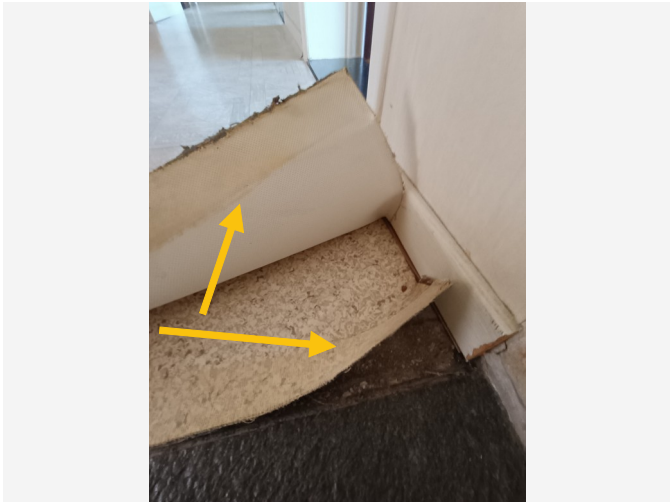
## Fiche 32: Niet verdachte vinyl vloerzeilen (Trapzaal, zolder v1, slp 2, 3, 4,...)

Advies

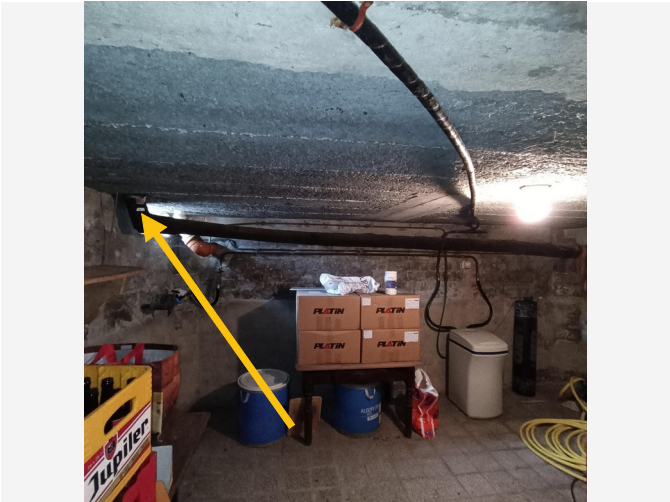
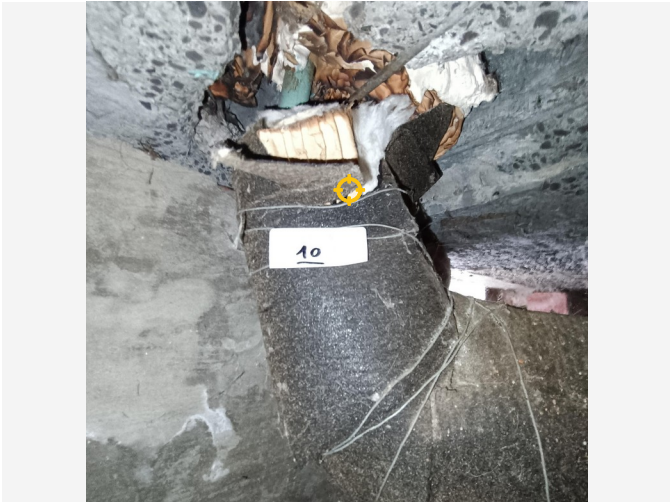
# Fiche 36: Roofinglaag rondom niet verdachte leidingisolatie (kelder)

Geen asbest
