# Asbestinventarisatetest

Hansbrug 8, 3140 Keerbergen

Attestnummer : 20230717-000101.000

**Niet-asbestveilig**

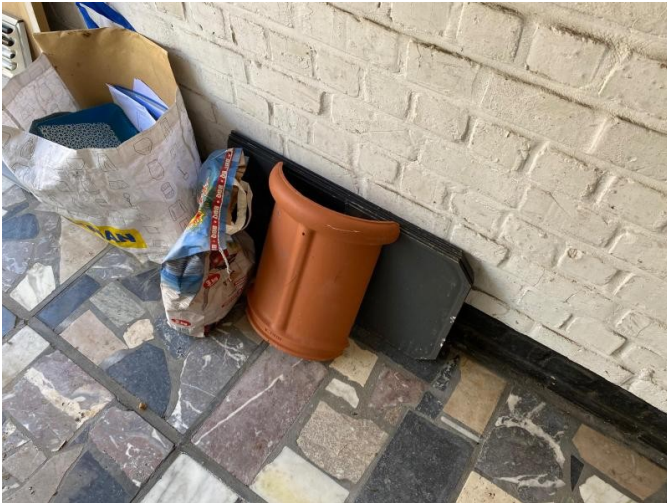
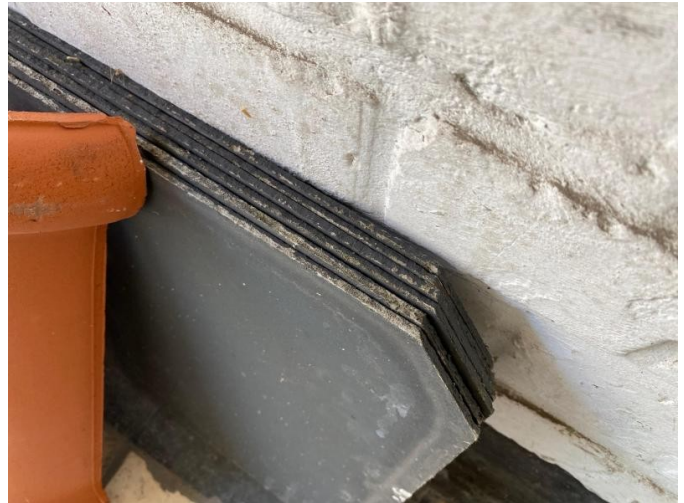
**Dringend verwijderen**

| Beschrijving | Dakleien |
| Aanwezige resten | 6 intacte leien tegen de muur in de garage op de grond. |
| Asbestmaterialen | <ul style="list-style-type: none"><li>Dak- en gevelbekleding - Lei, shingle</li></ul> |
| Hoeveelheid (gewicht - aantal) | <ul style="list-style-type: none"><li>3,00 kg - 6 stuks</li></ul> |

- Verwijder het asbestafval.

- Eenvoudige handelingen: mag via doe-het-zelf of door werknemer(s) met opleidingsattest eenvoudige handelingen  
Bron in geheel en zonder te beschadigen wegnemen. Uitvoering door daartoe opgeleid personeel.

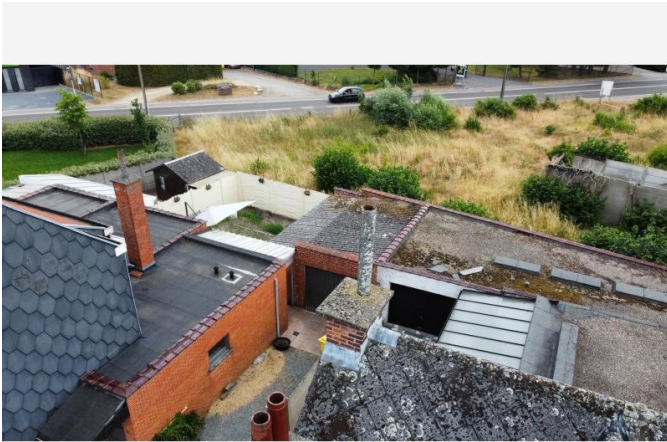
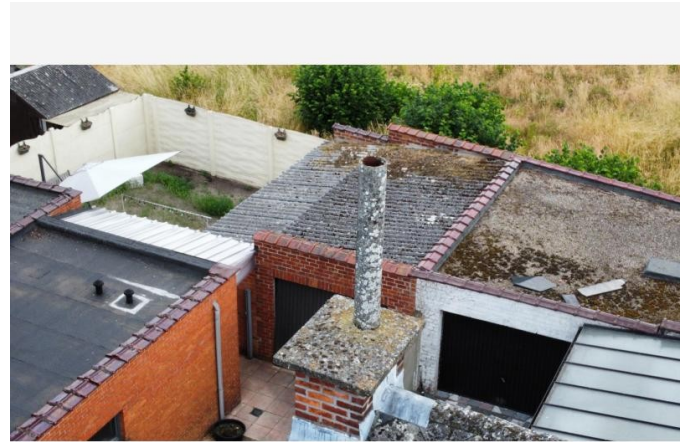
Verwijderen

| Eindbeoordeling materiaalrisico | Laag materiaalrisico en/of verlaagde kans op vezelvrijgave |

| Asbestsoort (vezeltype) | Crocidoliet aanwezig |
| Toestand van het materiaal | Licht beschadigd, licht verweerd. Intact materiaal type Pical – asbestboard of categorie III 'gebondenheid' |

| Beschrijving | Schoorsteen |
| Asbestmateriaal | Rookgaskanaal |

- Zorg voor een veilig beheer. Vermijd het beschadigen van het asbestmateriaal. Controleer de toestand jaarlijks op wijzigingen.
- Zorg voor een veilig beheer en verwijder dit asbestmateriaal wanneer het bij werken eenvoudig bereikbaar wordt. Controleer de toestand jaarlijks op wijzigingen.
- Verwijder dit asbestmateriaal zo snel mogelijk. Volg de toestand goed op.

- Eenvoudige handelingen: enkel door erkend asbestverwijderaar  
Metselwerk rondom de bron loskappen en deze zonder te beschadigen/breken wegnemen. Bron in geheel en zonder te beschadigen wegnemen. Uitvoering door daartoe opgeleid personeel.

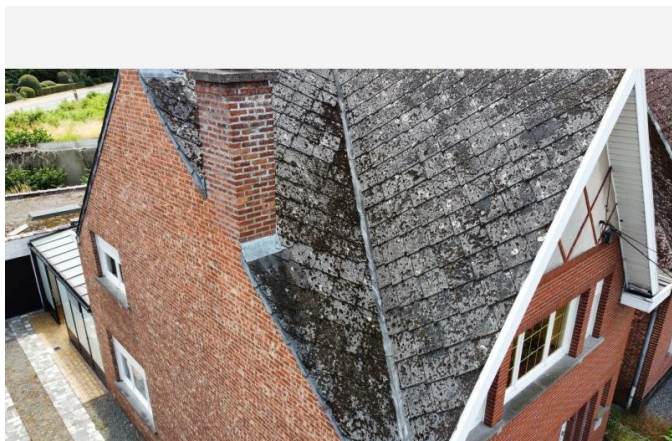
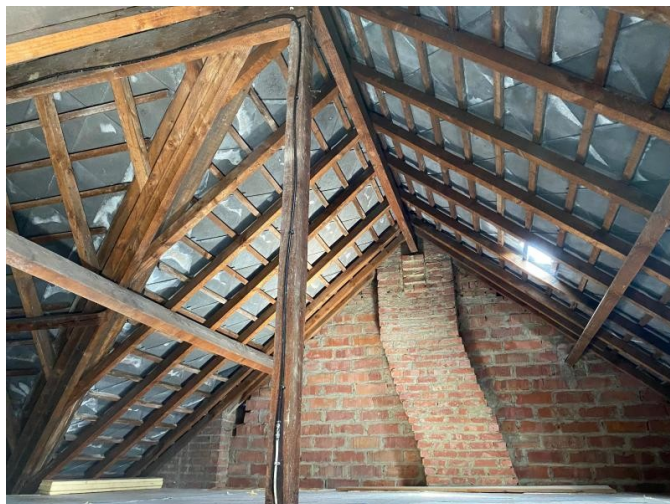
Verwijderen

| Eindbeoordeling materiaalarisico | Verhoogd materiaalarisico en/of verhoogde kans op vezelvrijgave |

| Asbestsoort (vezeltype) | Crocidoliet aanwezig |
| Toestand van het materiaal | Licht beschadigd, licht verweerd. Intact materiaal type Pical – asbestboard of categorie III 'gebondenheid' |

| Beschrijving | Dakleien |

| <b>Opmerking</b> | Deze leien grenzen aan binnen- en buitenlucht, aangezien er geen onderdak aanwezig is. |

- Zorg voor een veilig beheer en verwijder dit asbestmateriaal wanneer het bij werken eenvoudig bereikbaar wordt. Controleer de toestand jaarlijks op wijzigingen.
- Verwijder dit asbestmateriaal zo snel mogelijk. Volg de toestand goed op.

- Eenvoudige handelingen: mag via doe-het-zelf of door werknemer(s) met opleidingsattest eenvoudige handelingen  
Bron fixeren en zonder te beschadigen/breken wegnemen. Uitvoering door daartoe opgeleid personeel.

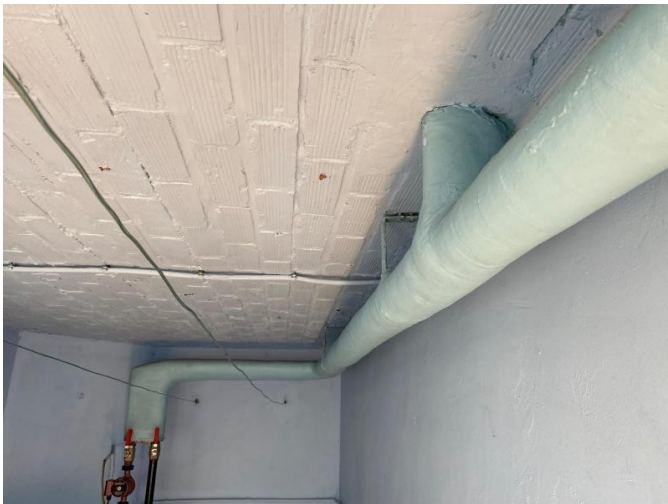
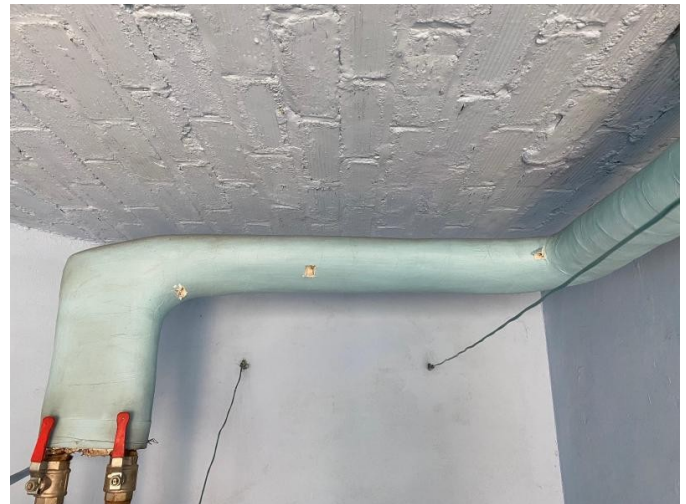
Verwijderen

| Eindbeoordeling materiaalrisico | Zeer laag materiaalrisico en/of zeer lage kans op vezelvrijgave |

| Asbestsoort (vezeltype) | Amfibool aanwezig, uitgezonderd crocidoliet |
| Toestand van het materiaal | Onbeschadigd, niet verweerd |

| # | Type | Referentie | Resultaat |
|---|---|---|---|
| 4.1 | Mengmonster | 3 - Leidingisolatie rechte stukken | Amosiet |
| 4.2 | Mengmonster | 4 - Leidingisolatie bochten | Amosiet |

| Beschrijving | Leidingisolatie |

- Zorg voor een veilig beheer en verwijder dit asbestmateriaal wanneer het bij werken eenvoudig bereikbaar wordt. Controleer de toestand jaarlijks op wijzigingen.
- Verwijder dit asbestmateriaal zo snel mogelijk. Volg de toestand goed op.

- Hermetische zone (erkend asbestverwijderaar)  
De bron betreft een niet hecht gebonden asbesttoepassing waar bij de verwijdering makkelijk asbestvezels kunnen vrijkomen. Uitvoering in hermetisch afgesloten zone, door erkend saneerder, volgens de richtlijnen uit de Codex over het welzijn op het werk, boek VI, titel 3.

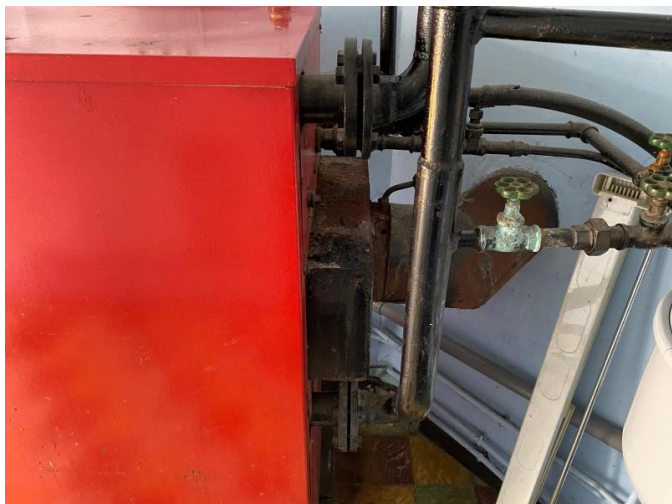
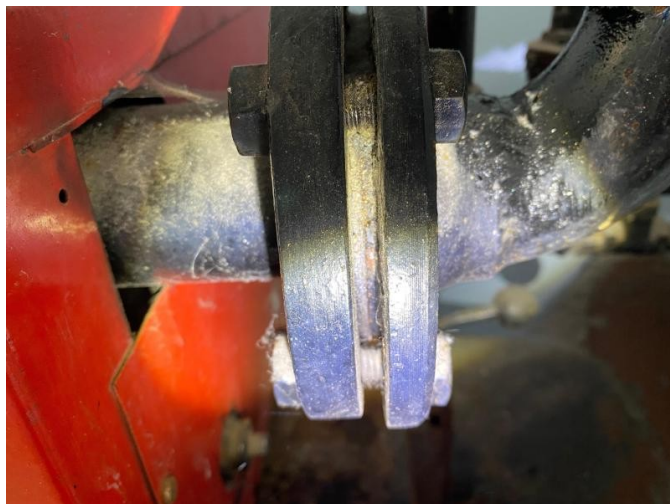
Zorgvuldig beheren

| Eindbeoordeling materiaalrisico | Laag materiaalrisico en/of verlaagde kans op vezelvrijgave |

| Asbestsoort (vezeltype) | Alleen chrysotiel |
| Toestand van het materiaal | Licht beschadigd, licht verweerd. Intact materiaal type Pical – asbestboard of categorie III 'gebondenheid' |

| Beschrijving | Packing |

| Opmerking | <p>Monstername was op het ogenblik van het plaatsbezoek niet mogelijk. De pakkingen waren niet bereikbaar. bij verwijdering/vernieuwing van de CV-ketel, is aangeraden om monstername van de pakkingen te laten uitvoeren, om de aanwezigheid van asbest uit te sluiten.</p> |

- Zorg voor een veilig beheer. Vermijd het beschadigen van het asbestmateriaal. Controleer de toestand jaarlijks op wijzigingen.
- Zorg voor een veilig beheer en verwijder dit asbestmateriaal wanneer het bij werken eenvoudig bereikbaar wordt. Controleer de toestand jaarlijks op wijzigingen.

- Eenvoudige handelingen: enkel door erkend asbestverwijderaar  
Er bestaat een reëel risico dat de pakking scheurt bij het losmaken. Bron fixeren en zo min mogelijk beschadigen bij het wegnemen. Uitvoering door erkend asbestverwijderaar.

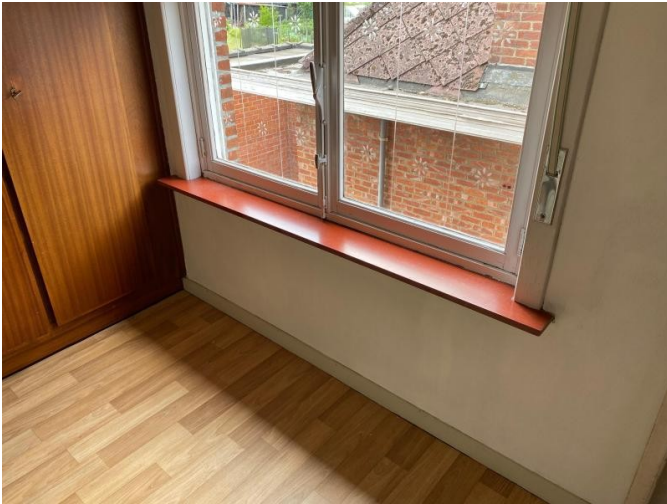
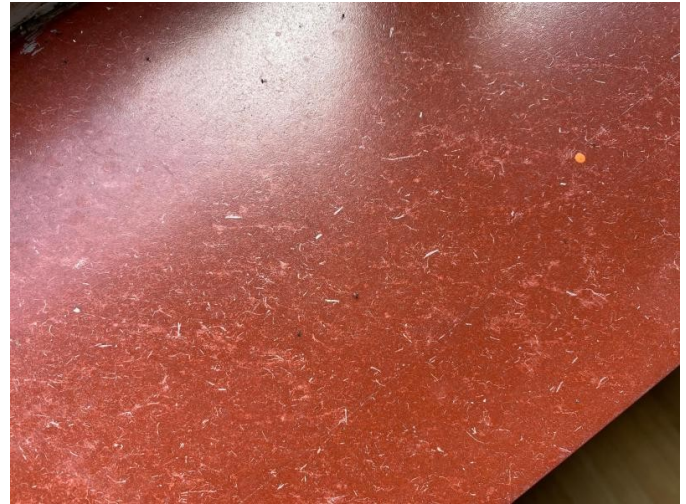
Zorgvuldig beheren

| Eindbeoordeling materiaalrisico | Zeer laag materiaalrisico en/of zeer lage kans op vezelvrijgave |

| Asbestsoort (vezeltype) | Alleen chrysotiel |
| Toestand van het materiaal | Onbeschadigd, niet verweerd |

| Beschrijving | Vensterbanken |

| <b>Opmerking</b> | Deze rode vensterbanken werden enkel aangetroffen op de 1ste verdieping. |

- Zorg voor een veilig beheer. Vermijd het beschadigen van het asbestmateriaal. Controleer de toestand jaarlijks op wijzigingen.

- Eenvoudige handelingen: mag via doe-het-zelf of door werknemer(s) met opleidingsattest eenvoudige handelingen  
Metselwerk rondom de bron loskappen en deze zonder te beschadigen/breken wegnemen. Uitvoering door daartoe opgeleid personeel.

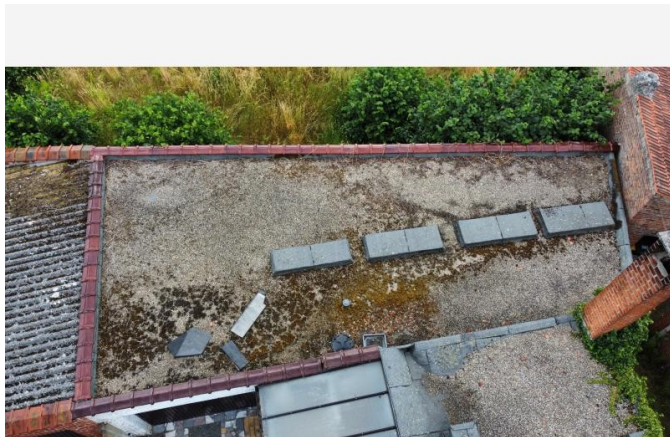
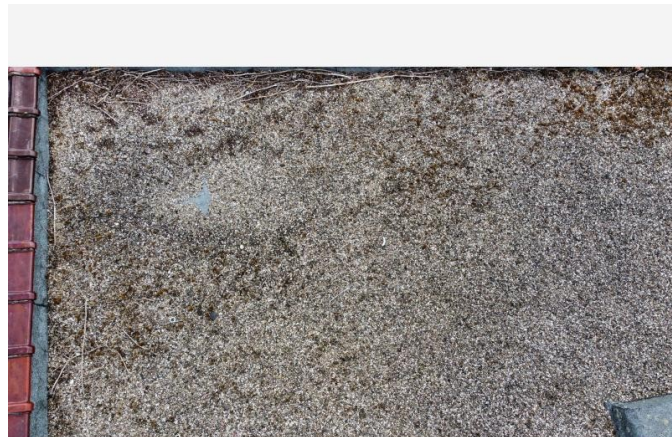
Zorgvuldig beheren

| Eindbeoordeling materiaalarisico | Laag materiaalarisico en/of verlaagde kans op vezelvrijgave |

| Asbestsoort (vezeltype) | Crocidoliet aanwezig |
| Toestand van het materiaal | Onbeschadigd, niet verweerd |

| Beschrijving | Roofing |
| Eenvoudig bereikbaar | Nee <ul style="list-style-type: none"><li>Verwijdering tast de bouwkundige integriteit aan.</li></ul> |

- Zorg voor een veilig beheer. Vermijd het beschadigen van het asbestmateriaal. Controleer de toestand jaarlijks op wijzigingen.

- Eenvoudige handelingen: enkel door erkend asbestverwijderaar  
De roofing met onderliggende dakstructuur integraal verwijderen als asbesthoudende afval. Bron fixeren en onder constante verneveling zo min mogelijk beschadigen bij het wegnemen.

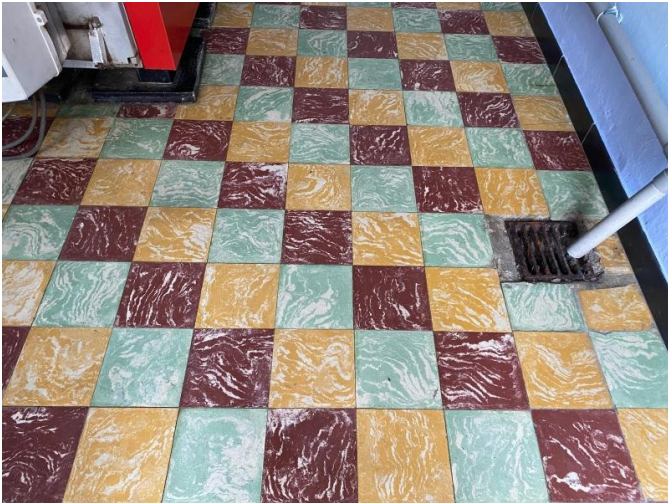
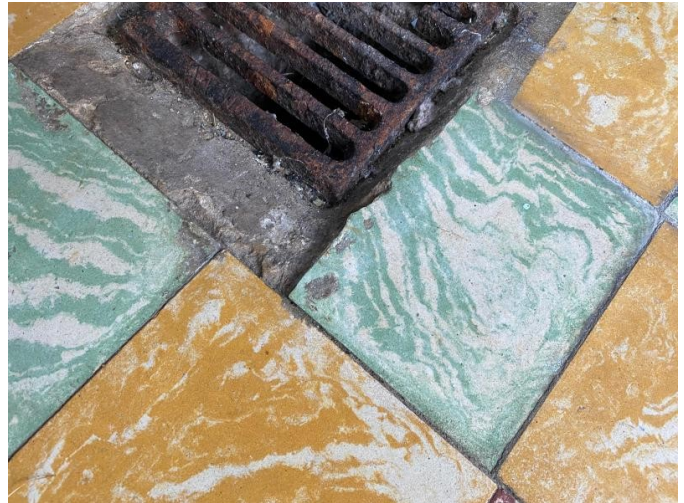
## Fiche 8: Vloertegels

Geen asbest

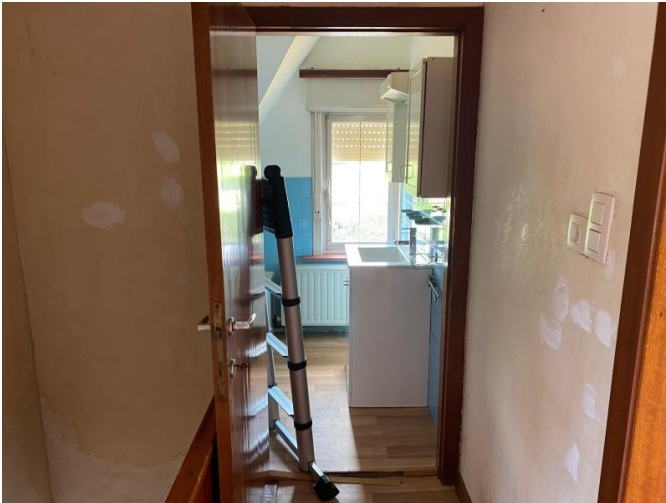
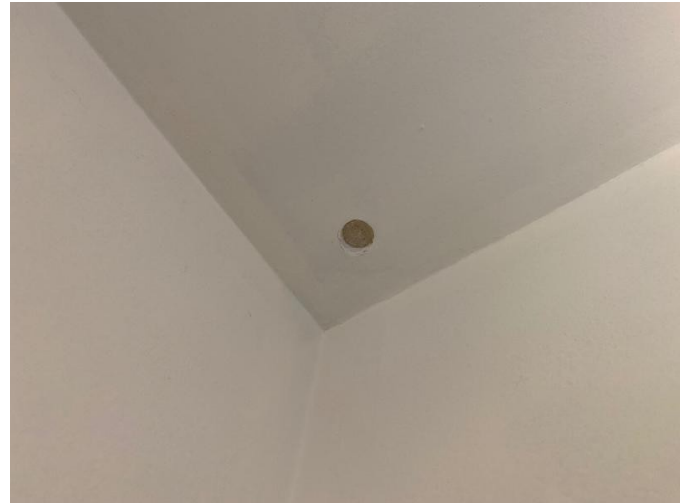
## Fiche 9: Pleisterwerk plafond

Geen asbest

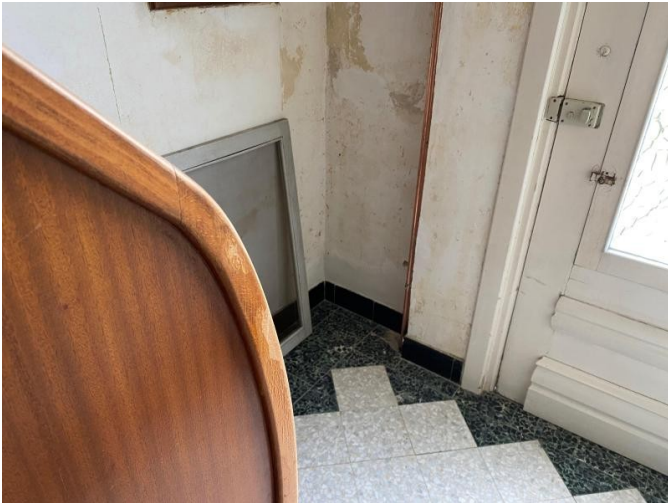
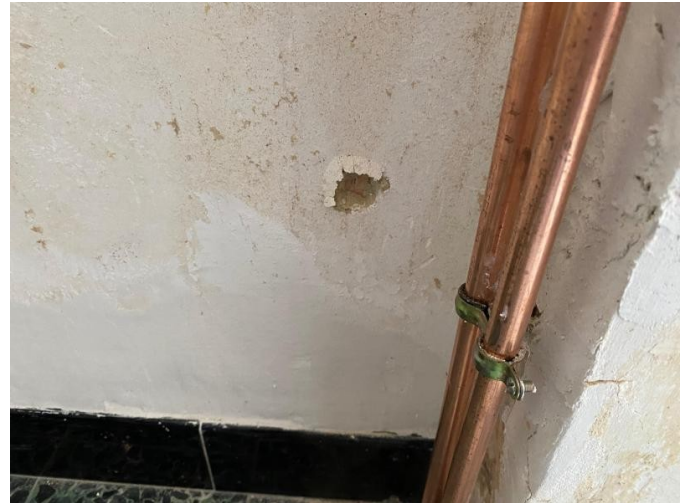
## Fiche 10: Pleisterwerk muren

Geen asbest

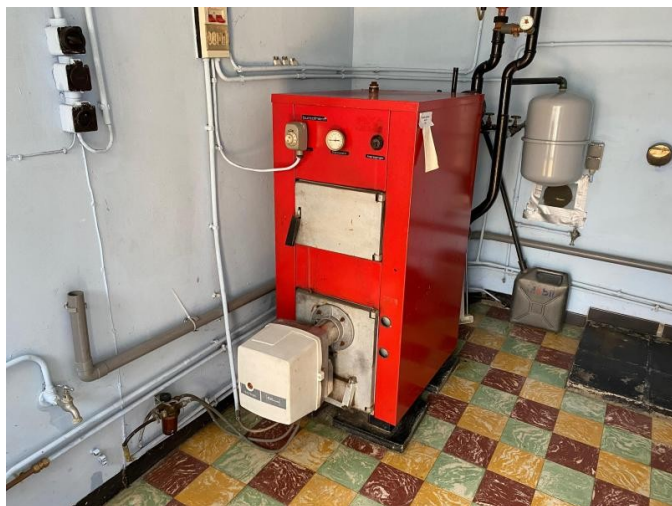
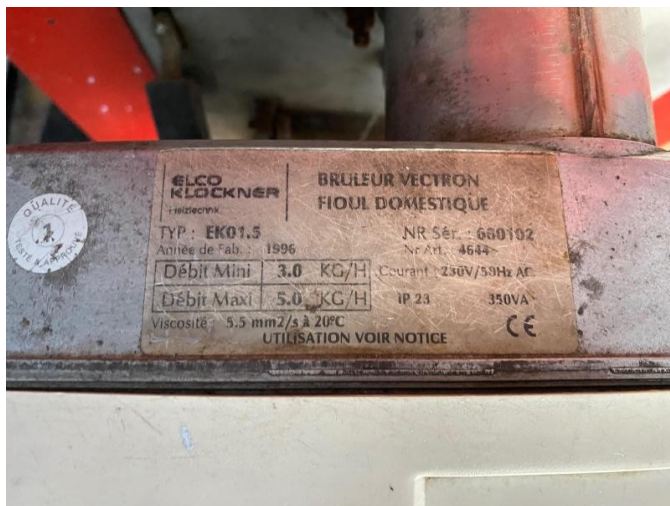
## Fiche 11: CV-ketel

Geen asbest
