# Asbestinventarisatetest

Zwijnaardsesteenweg 530, 9000 Gent  
Gemeenschappelijke delen

Attestnummer : 20231005-000426.000

Uitgegeven op : 05.10.2023

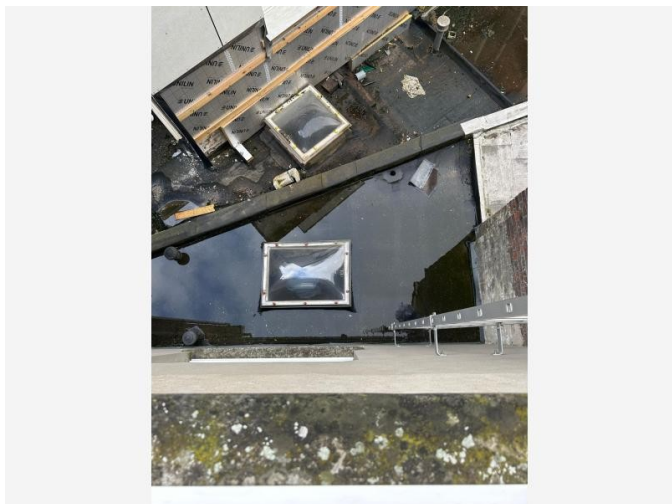
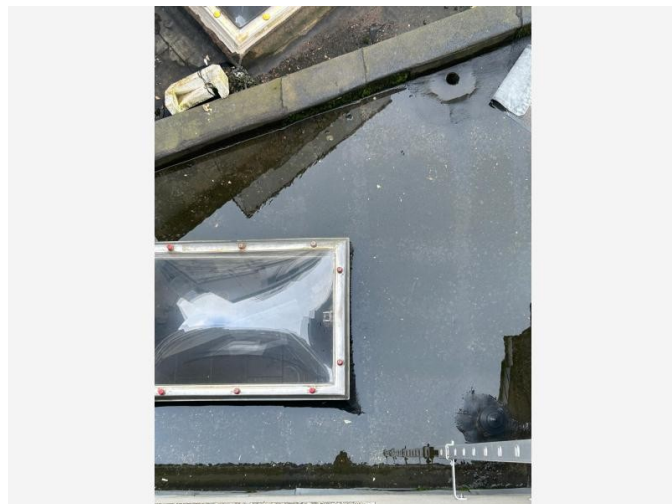
Het asbestmateriaal valt onder de mijlpaal van 2040.

Roofing is altijd asbestverdacht. Het is onmogelijk om een staal te nemen, omdat het staal moet genomen worden tot de primaire drager. Indien wij dit nu zouden doen zou dit lekschade kunnen veroorzaken. Indien de roofing vernieuwd gaat worden een staal nemen tot de primaire drager en binnen brengen naar een FOD WASO labo. Indien hier asbest als resultaat uitkomt kan dit door de eigenaar zelf of door een aannemer met een opleiding van 8 uur "eenvoudige handelingen" met jaarlijkse bijscholing uitgevoerd worden. Het gaat hier om een hechtgebonden toepassing. Zorg zeker dat er geen contaminatie en/of overlast is naar de burenen! Uiteraard moet dit met de nodige zorg gebeuren.. Opgelet: ook tijdens het verwijderen moet het asbest intact blijven. Trek beschermende kledij aan: een aansluitend stofmasker (beschermingsklasse FFP3), een wegwerpoverall en afspoelbare schoenen. U vindt deze materialen bij de betere doe-het-zelfzaak of een gespecialiseerde bouwhandel. Gebruik alleen handwerktuigen, zoals een schroevendraaier of een handzaag. Vermijd krachtige mechanische werktuigen zoals boor- en schuurmachines, zaag- en slijpschijven: die

kunnen asbestvezels losmaken en asbeststof in de lucht brengen. Dus intact houden en verwijderen. Volg huidige wetgeving asbestinfo.be. Op dit moment is het verboden om zonnepanelen te plaatsen op het huidige dak.

| Eindbeoordeling materiaalisico | Laag materiaalisico en/of verlaagde kans op vezelvrijgave |

| Toestand van het materiaal | Licht beschadigd, licht verweerd. Intact materiaal type Pical – asbestboard of categorie III 'gebondenheid' |

| <b>Opmerking</b> | 2 x dakbedekking roofing / zie extra foto's in bijlage / op te laden via de woningpas |

- Zorg voor een veilig beheer. Vermijd het beschadigen van het asbestmateriaal. Controleer de toestand jaarlijks op wijzigingen.

- Eenvoudige handelingen: enkel door erkend asbestverwijderaar  
Eenvoudige handelingen: enkel door erkend asbestverwijderaar

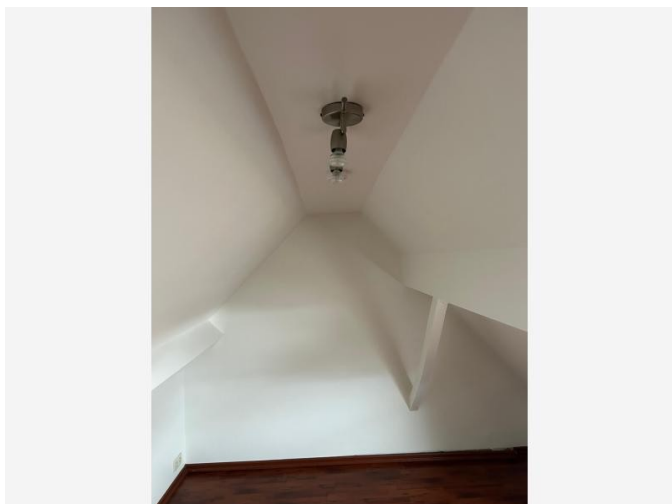
Situeringsfoto

**Reden:** niet - destructief onderzoek

**Uitleg van de asbestdeskundige:** Wat waarneembaar was op de dag van de inspectie:

gipsplaten - dakpannen.

Er is geen onderdak te zien op de plaats waar de boven genoemde items waarneembaar waren.

Op de inspectie kon er geen onderdak waargenomen worden.

Bij afbraak of renovatie moeten de materialen die zich tussen de isolatie en de dakpannen bevinden ( eventueel onderdak type menuiserie ) gecontroleerd worden om als niet - asbestverdacht materiaal gecatalogeerd te worden.

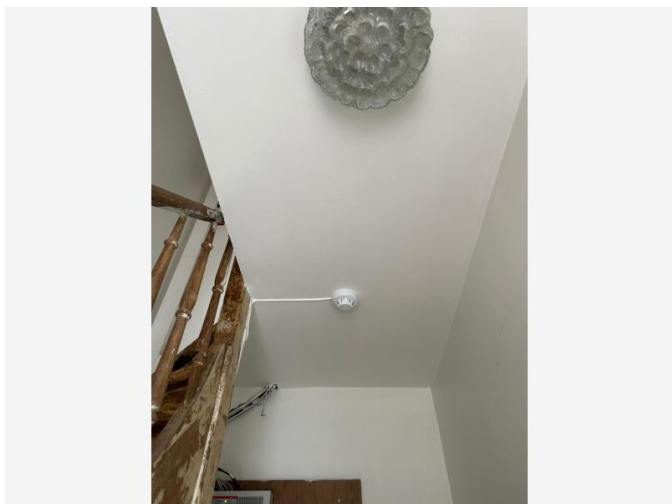
Vrije foto

Er werden valse plafond aangebracht.

De valse plafonds bestaan uit volgende materialen: gipsplaten

Inspectie van het bovengenoemde valt buiten de scope van het niet - destructief onderzoek.

Bij afbraak of renovatie moeten de materialen / producten (lijm – pleisterwerk – spuitlagen) die zich achter de valse plafonds bevinden gecontroleerd worden om als niet - asbestverdacht gecatalogeerd te worden.

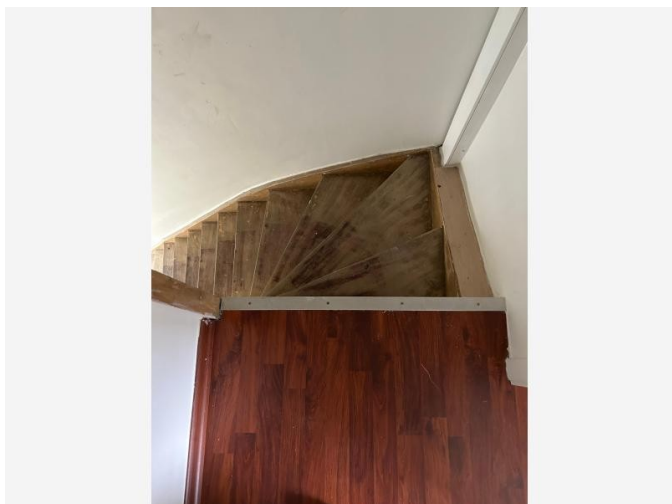
Vrije foto

Er werden vloeren bovenop de chape of grondplaat aangebracht.

De vloeren bestaan uit volgende materialen: hout - tegels

Inspectie van het bovengenoemde valt buiten de scope van het niet - destructief onderzoek.

Bij afbraak of renovatie moeten de materialen / producten (lijm – cement ) die zich onder de vloeren bevinden gecontroleerd worden om als niet - asbestverdacht gecatalogeerd te worden.

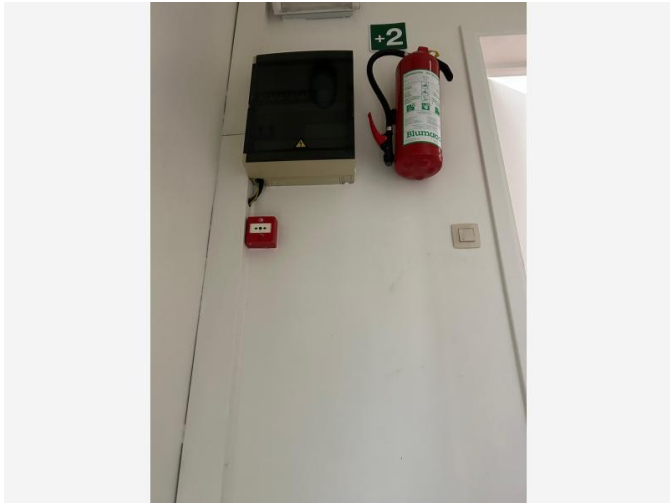
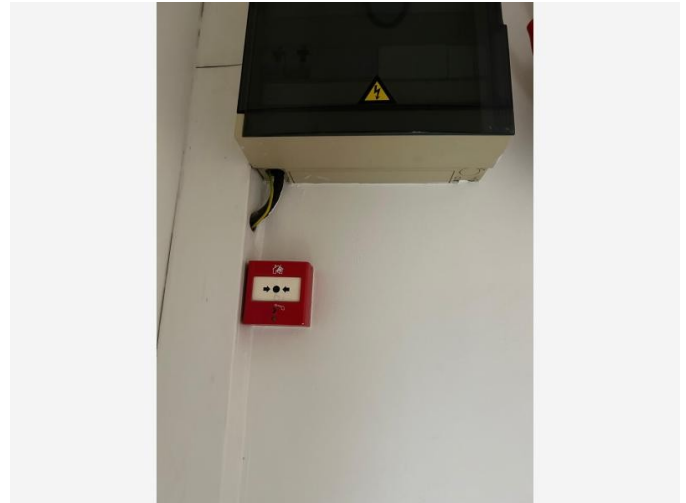
## Fiche 5: pleisterwerk wand

Geen asbest

| # | Type | Referentie | Resultaat |
|---|---|---|---|
| 5.1 | Mengmonster | 02 | Geen asbest |
