# Asbestinventarisatetest

Tisseltsesteenweg 114, 2830 Willebroek

Attestnummer : 20240903-000252.000

Uitgegeven op : 03.09.2024

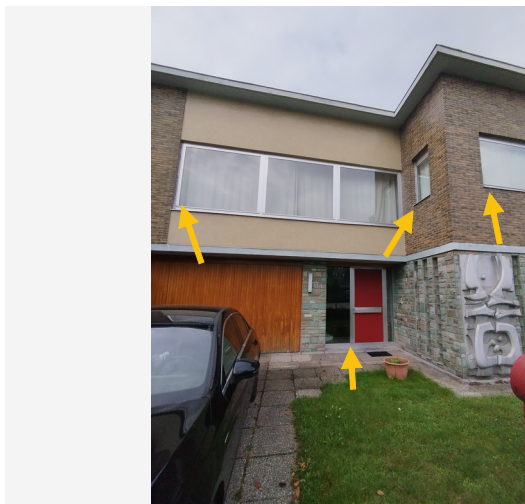
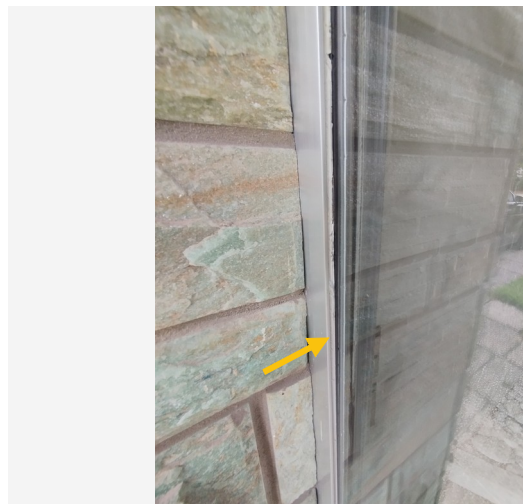
| Eindbeoordeling materiaalisico | Laag materiaalisico en/of verlaagde kans op vezelvrijgave |

| Toestand van het materiaal | Licht beschadigd, licht verweerd. Intact calciumsilicaatmateriaal of categorie III 'gebondenheid' |

| Beschrijving | Mastiek aluminium ramen en deuren woning |
| Opmerking | De hoeveelheid is een schatting.<br>Zowel de mastiek tussen glas en profiel als tussen profiel en muur. |

- Zorg voor een veilig beheer. Vermijd het beschadigen van het asbestmateriaal. Controleer de toestand jaarlijks op wijzigingen.

- Eenvoudige handelingen: mag via doe-het-zelf of door werknemer(s) met opleidingsattest eenvoudige handelingen  
Profiel/muur: De mastiek kan na fixatie (en eventueel constante verneveling) losgeschraapt worden van de muur als eenvoudige handelingen. Er wordt geadviseerd om hiervoor een aannemer aan te stellen die zijn correcte verwijderingsmethodiek kan aantonen met negatieve luchtmetingen. Zorg voor gepaste persoonlijke beschermingsmiddelen: minimaal FFP3 mondkapje en indien nodig Tyvec overall (minimaal Cat III type 5/6) en wegwerphandschoenen  
Glas/profiel: De veiligste manier is om het profiel in zijn geheel te verwijderen. Er wordt geadviseerd om hiervoor een aannemer aan te stellen die zijn correcte verwijderingsmethodiek kan aantonen met negatieve luchtmetingen. Zorg voor gepaste persoonlijke beschermingsmiddelen: minimaal FFP3 mondkapje en indien nodig Tyvec overall (minimaal Cat III type 5/6) en wegwerphandschoenen

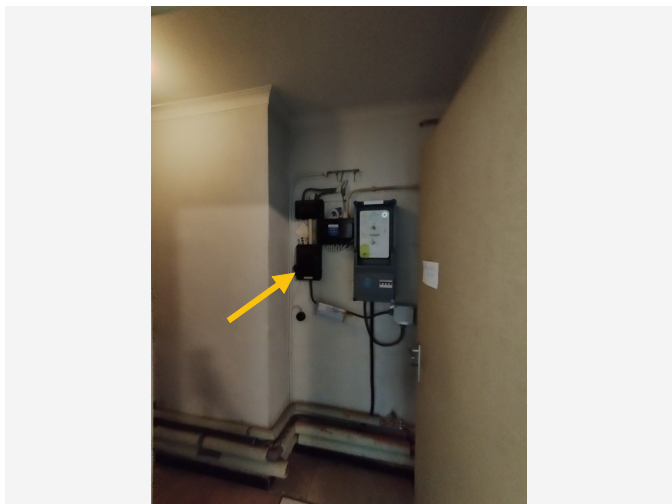
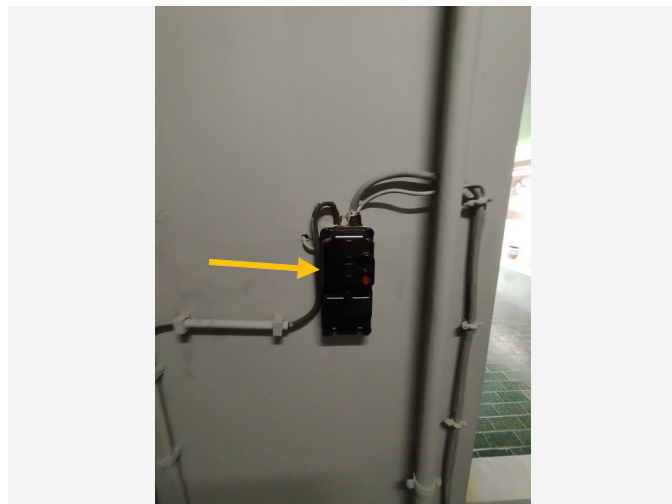
| Eindbeoordeling materiaalrisico | Laag materiaalrisico en/of verlaagde kans op vezelvrijgave |

| Toestand van het materiaal | Onbeschadigd, niet verweerd |

| Beschrijving | Bakeliet toepassingen |
| Opmerking | <p>De hoeveelheid is een schatting.</p> <p>Bakeliet kan asbesthoudend zijn en kan enkel uitgesloten worden via een negatieve asbestanalyse. Monstername van elektrische toepassingen die nog in werking zijn, is echter niet mogelijk binnen het kader van het niet-destructief onderzoek zonder kans op gevolgschade.</p> |

- Zorg voor een veilig beheer. Vermijd het beschadigen van het asbestmateriaal. Controleer de toestand jaarlijks op wijzigingen.
- Voer bijkomende staalname(s) uit.

- Eenvoudige handelingen: mag via doe-het-zelf of door werknemer(s) met opleidingsattest eenvoudige handelingen  
Voorzichtig losschroeven zonder te beschadigen en afvoeren als asbesthoudend afval. Zorg voor gepaste persoonlijke beschermingsmiddelen: minimaal FFP3 mondmasker.

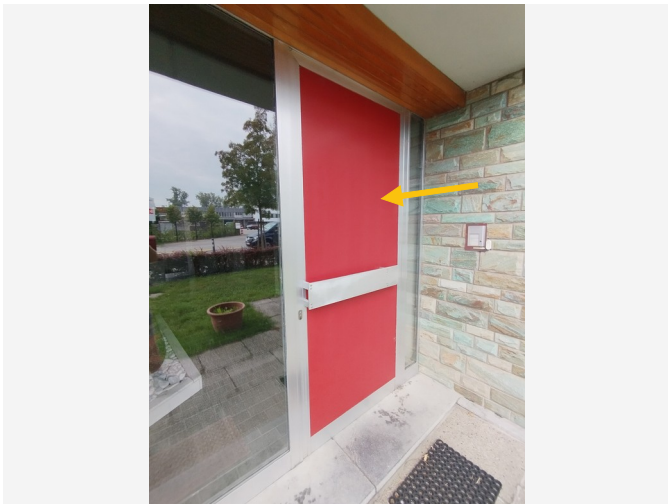
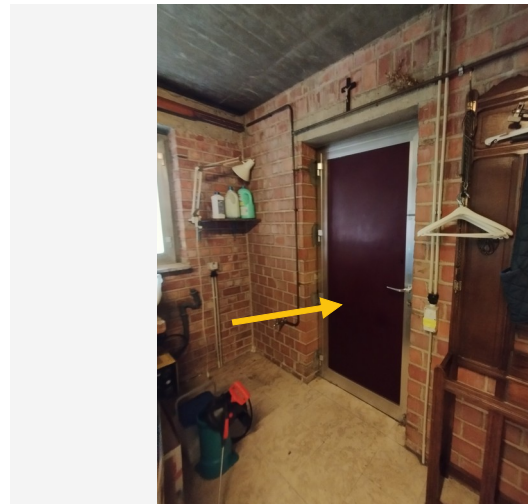
| Eindbeoordeling materiaalrisico | Laag materiaalrisico en/of verlaagde kans op vezelvrijgave |

| Toestand van het materiaal | Onbeschadigd, niet verweerd |

| Beschrijving | Glasalpanelen woning |
| Opmerking | <p>Paneel in de voordeur in de de tuin/garagedeur.</p> <p>De hoeveelheid is een schatting.</p> |

- Zorg voor een veilig beheer. Vermijd het beschadigen van het asbestmateriaal. Controleer de toestand jaarlijks op wijzigingen.
- Voer bijkomende staalname(s) uit.

- Eenvoudige handelingen: mag via doe-het-zelf of door werknemer(s) met opleidingsattest eenvoudige handelingen  
De plaat in 1 stuk zonder te breken of beschadigen verwijderen uit het profiel indien mogelijk. Als de plaat moeilijk uit het profiel te halen is zonder te beschadigen, wordt het volledige profiel best in 1 stuk verwijderd als asbesthoudend materiaal. Zorg voor gepaste persoonlijke beschermingsmiddelen: minimaal FFP3 mondkapje en indien nodig Tyvec overall (minimaal Cat III type 5/6) en wegwerphandschoenen.

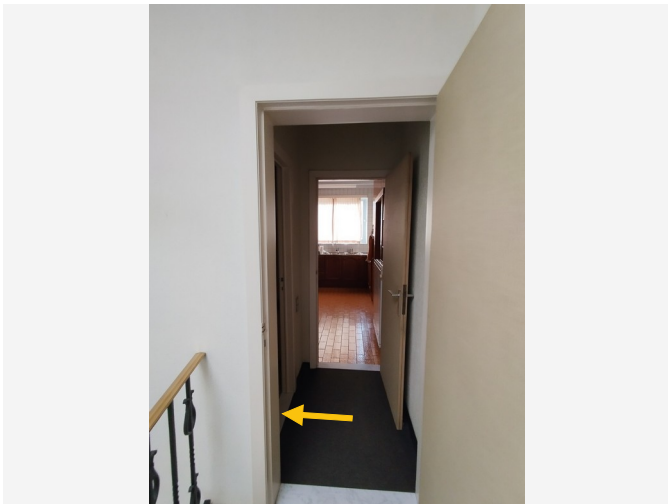
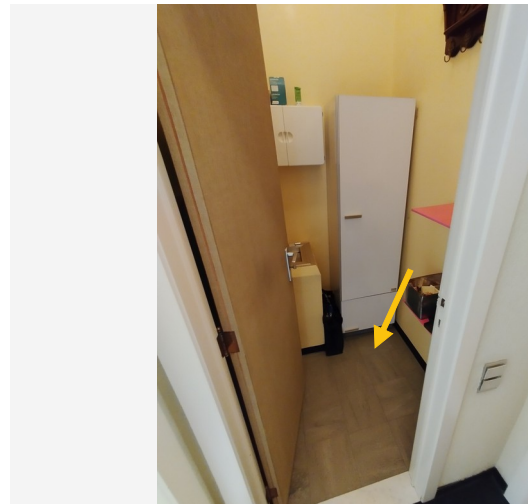
| Eindbeoordeling materiaalrisico | Laag materiaalrisico en/of verlaagde kans op vezelvrijgave |

| Toestand van het materiaal | Licht beschadigd, licht verweerd. Intact calciumsilicaatmateriaal of categorie III 'gebondenheid' |

| Beschrijving | Colovinyl vloer berging +1 |

- Zorg voor een veilig beheer. Vermijd het beschadigen van het asbestmateriaal. Controleer de toestand jaarlijks op wijzigingen.
- Zorg voor een veilig beheer en verwijder dit asbestmateriaal wanneer het bij werken eenvoudig bereikbaar wordt. Controleer de toestand jaarlijks op wijzigingen.
- Voer bijkomende staalname(s) uit.

- Hermetische zone (erkend asbestverwijderaar)  
13 jan 2023

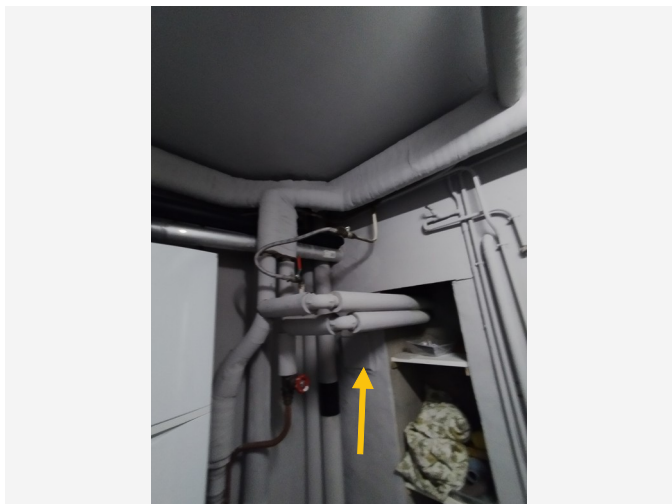
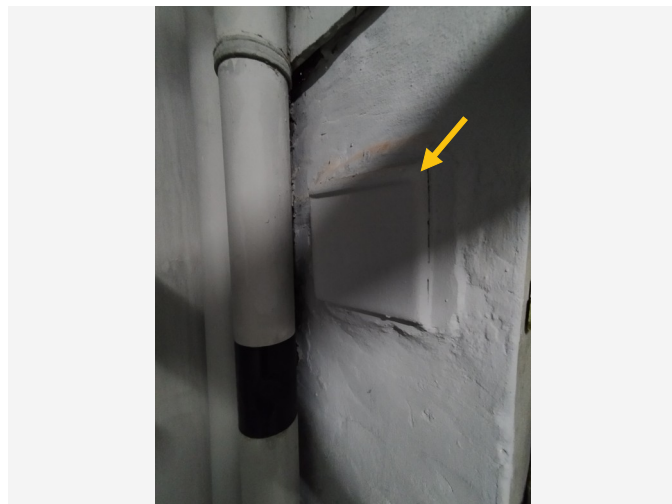
| Eindbeoordeling materiaalrisico | Laag materiaalrisico en/of verlaagde kans op vezelvrijgave |

| Toestand van het materiaal | Onbeschadigd, niet verweerd |

| Beschrijving | Roetluik stookplaats |

- Zorg voor een veilig beheer. Vermijd het beschadigen van het asbestmateriaal. Controleer de toestand jaarlijks op wijzigingen.

- Eenvoudige handelingen: mag via doe-het-zelf of door werknemer(s) met opleidingsattest eenvoudige handelingen  
Het roetluik in 1 stuk verwijderen zonder te breken of beschadigen. Het cementwerk errond voorzichtig loskappen zonder het roetluik zelf te beschadigen. Zorg voor gepaste persoonlijke beschermingsmiddelen: minimaal FFP3 mondmasker en indien nodig Tyvec overall (minimaal Cat III type 5/6) en wegwerphandschoenen.

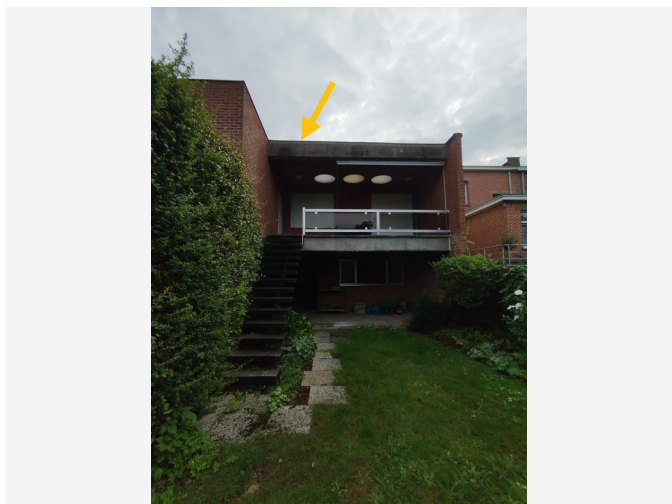
**Reden:** Het te onderzoeken materiaal situeert zich hoger dan 3,50 m te rekenen vanaf een veilige ondergrond

**Uitleg van de asbestdeskundige:** Het plat dak van de woning is vanaf een veilige ondergrond (>3,5m) niet inspecteerbaar. Bij werken kan er een stelling geplaatst worden.

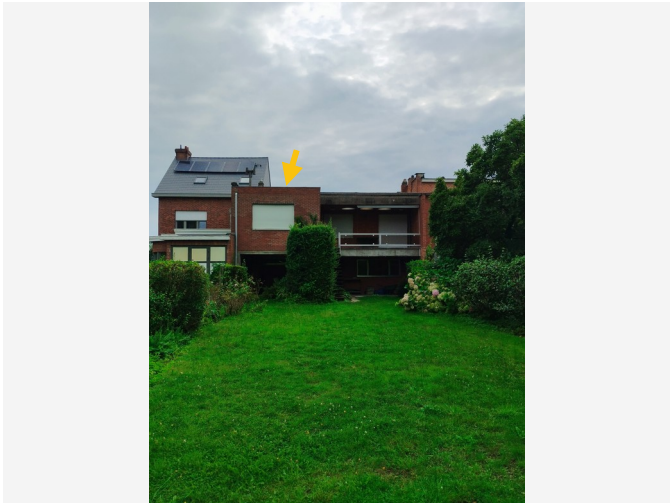
**Reden:** Het onderzoek kan niet uitgevoerd worden binnen de bepalingen van de Welzijnswet

**Uitleg van de asbestdeskundige:** Bij werken (dak of reiniging schouw) kan een stelling geplaatst worden , het is niet duidelijk of er asbestverdachte materialen aanwezig zijn in de schouw.

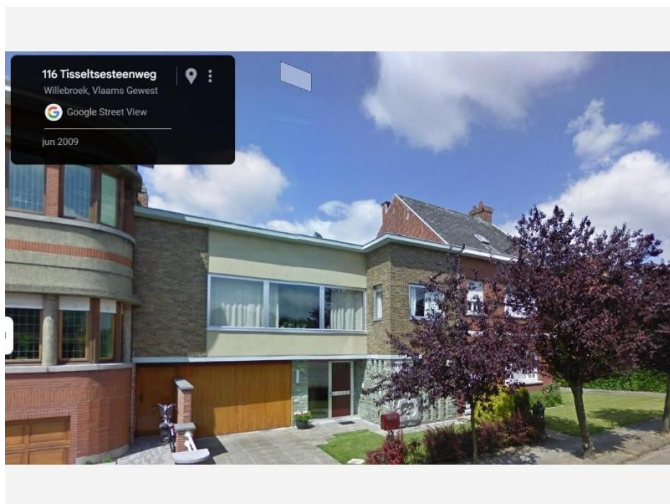
## Fiche 8: Gevelleien buurman 112

De gevelleien van buurman op nr. 112 zijn niet-asbestverdacht. Via googlestreetview is te zien dat de leien voor 2009 nog niet aanwezig zijn.

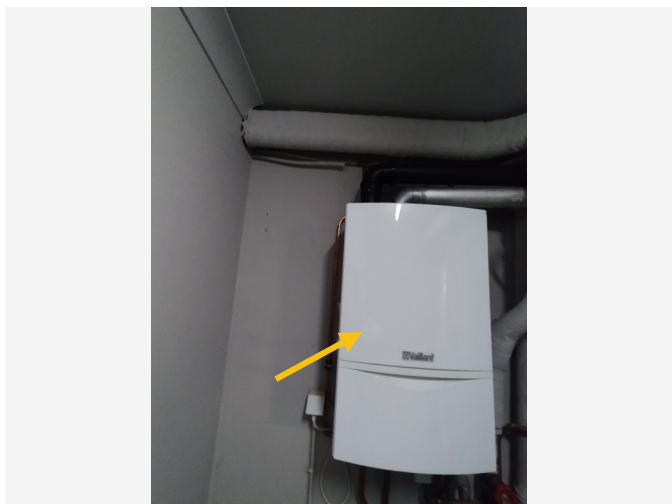
De cv-ketel van het merk vaillant is van 2010, na 2001 en bijgevolg vrij van asbestverdachte materialen.

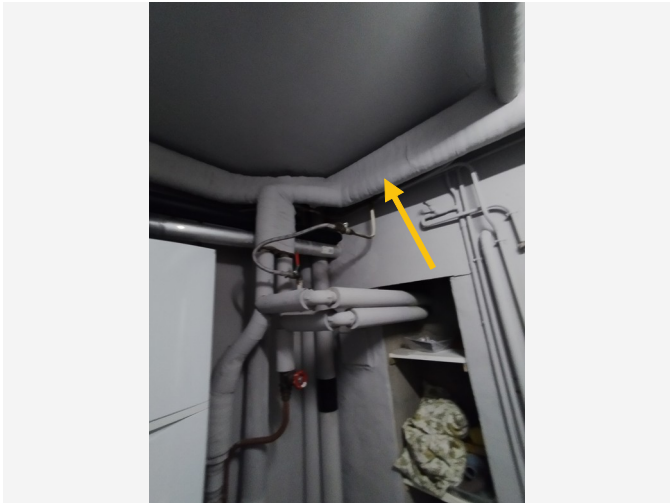
De leidingisolatie in de stookplaats bestaat uit niet-asbestverdachte materialen.

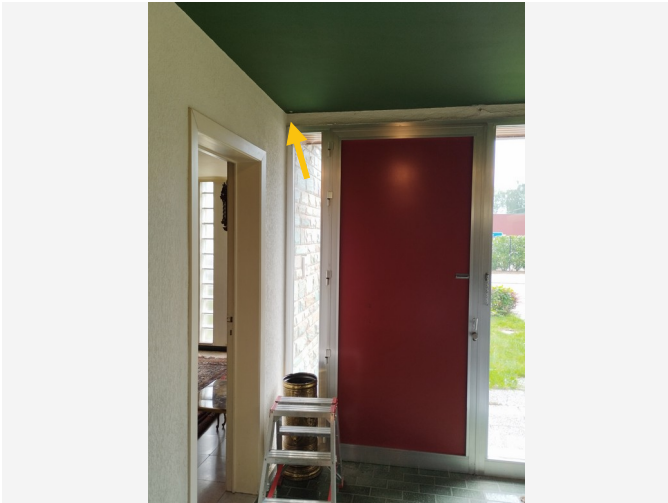
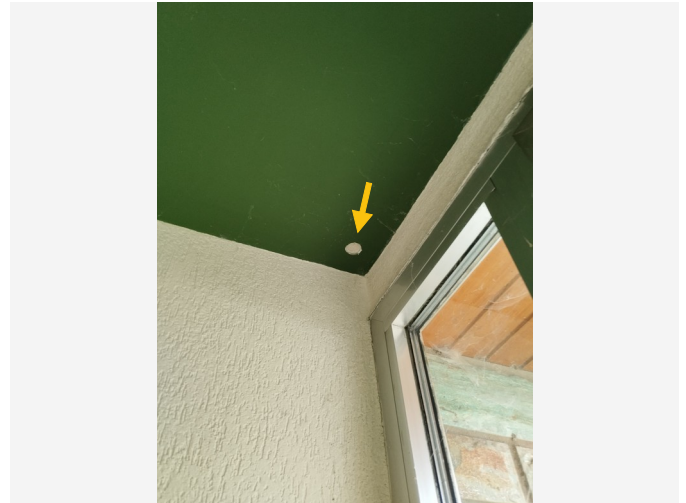
## Fiche 11: Pleisterwerk plafonds

Geen asbest

| # | Type | Referentie | Resultaat |
|---|---|---|---|
| 11.1 | Mengmonster | A1 | Geen asbest |

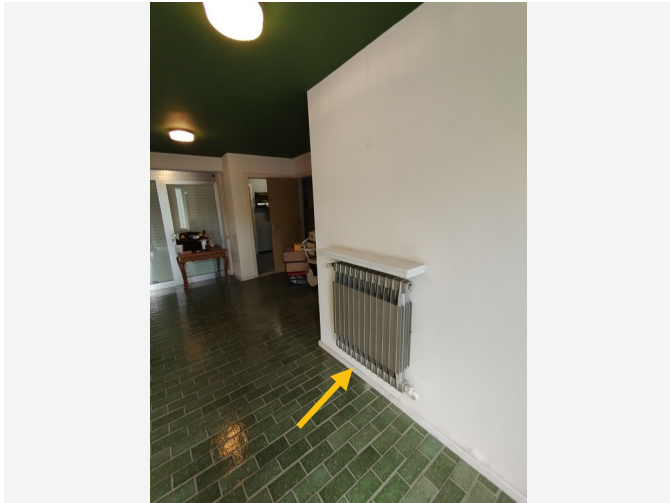
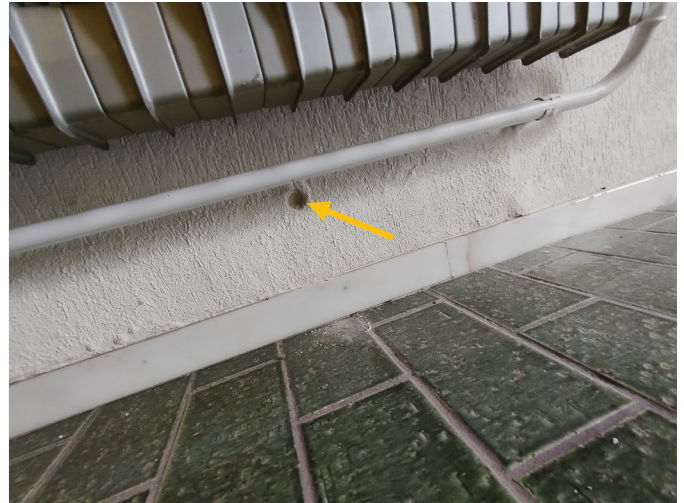
## Fiche 12: Pleisterwerk wanden

Geen asbest

| # | Type | Referentie | Resultaat |
|---|---|---|---|
| 12.1 | Mengmonster | A2 | Geen asbest |

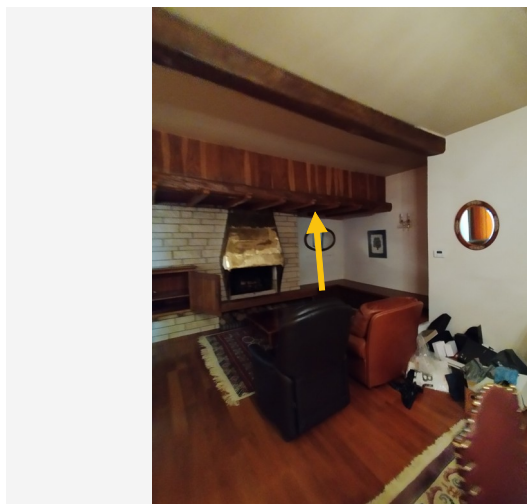
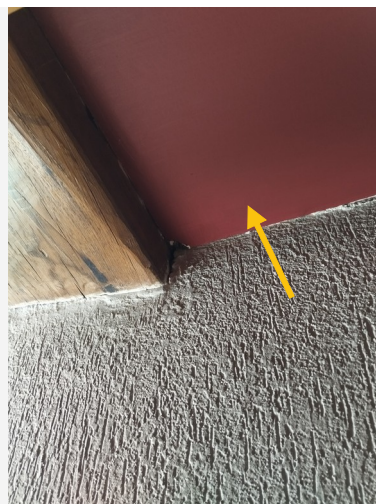
## Fiche 13: Plafondplaten living rood

Geen asbest
