# Asbestinventarisatetest

Overloopstraat 16, 2830 Willebroek

Attestnummer : 20240226-000508.001

Uitgegeven op : 26.02.2024

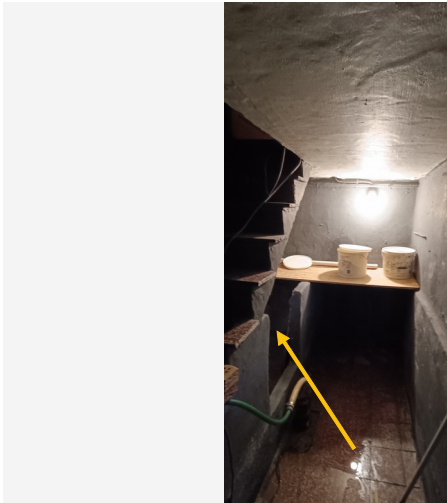
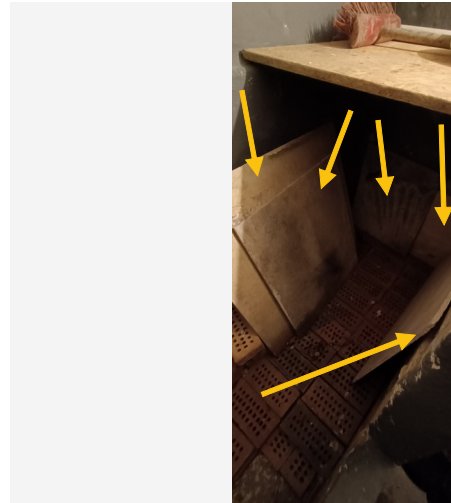
**Dringend verwijderen**

| Opmerking | <p>Betreft losse menuiserie platen achter de keldertrap.</p> <p>De vermelde hoeveelheid betreft een beredeneerde schatting. Er worden geen rechten verleend aan deze hoeveelheid.</p> |

- Verwijder het asbestafval.

- Eenvoudige handelingen: mag via doe-het-zelf of door werknemer(s) met opleidingsattest eenvoudige handelingen  
EH via doe-het zelf

Bij de gemeente of het plaatselijk containerpark kan je afsluitzakken opvragen om het afval dubbel te verpakken en het af te voeren als hechtgebonden materiaal naar het containerpark. Bescherm jezelf voldoende met de nodige PBM's (mondmasker FFP3, handschoenen, Tyvec, ...).

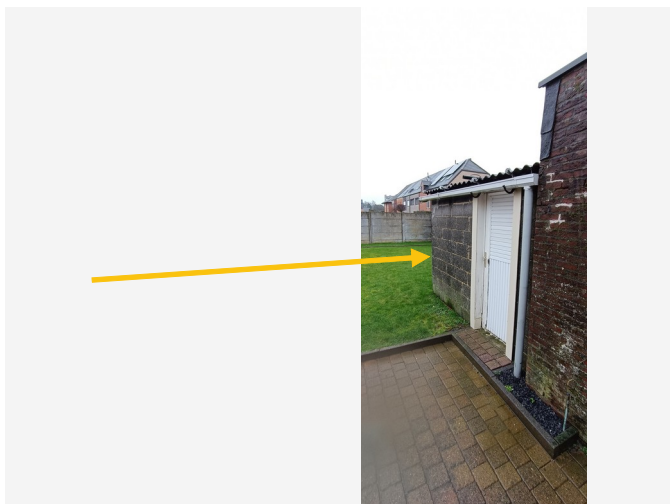
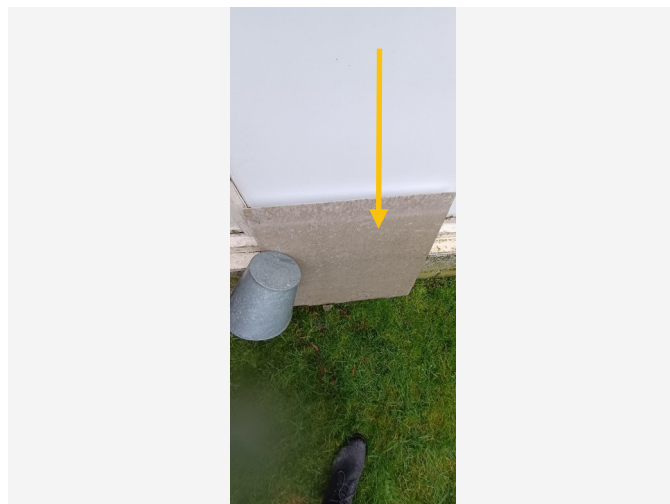
**Dringend verwijderen**

| Opmerking | Betreft 1 losse menuiserie plaat achter de garage. |

- Verwijder het asbestafval.

- Eenvoudige handelingen: mag via doe-het-zelf of door werknemer(s) met opleidingsattest eenvoudige handelingen  
EH via doe-het zelf

Bij de gemeente of het plaatselijk containerpark kan je afsluitzakken opvragen om het afval dubbel te verpakken en het af te voeren als hechtgebonden materiaal naar het containerpark. Bescherm jezelf voldoende met de nodige PBM's (mondmasker FFP3, handschoenen, Tyvec, ...).

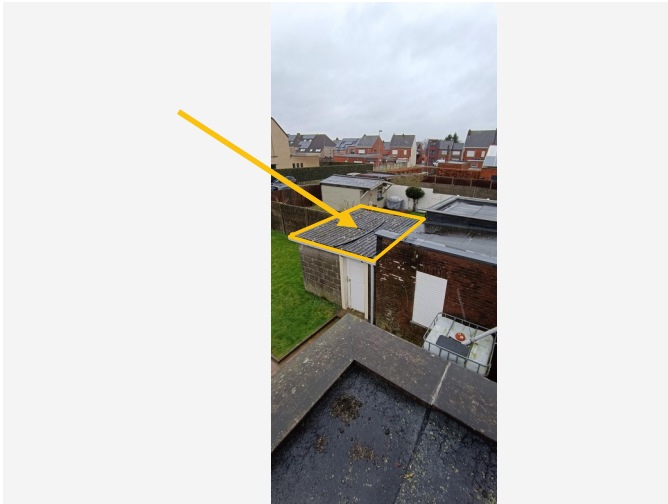
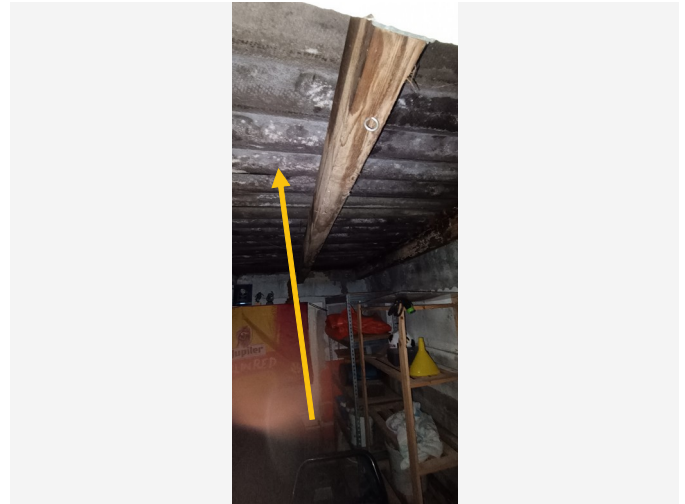
| Opmerking | De golfplaten zijn visueel en volgens expertise als asbestverdacht beschouwd. De vermelde oppervlaktes, diktes en volumes betreffen een beredeneerde schatting. Er worden geen rechten verleend aan deze oppervlaktes/diktes/volumes. |

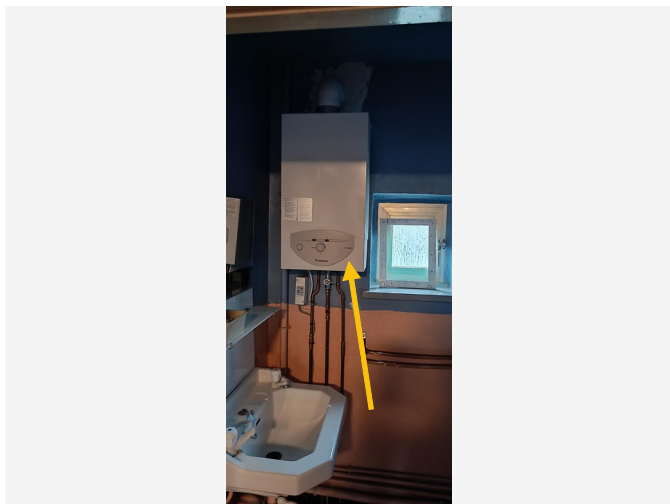
| Type: CV-ketels :: JUNKERS [Asbesthoudend] | | | |

| Opmerking | <p>De cv ketel merk junkers werd opgezocht in het IAD Online bronnenboek asbest en is als asbesthoudend beoordeeld.</p> <p>Bewijsdocument is opgeladen bij de bewijsstukken. zie foto</p> <p>De vermelde hoeveelheden betreffen een beredeneerde schatting. Er worden geen rechten verleend aan deze hoeveelheden.</p> |

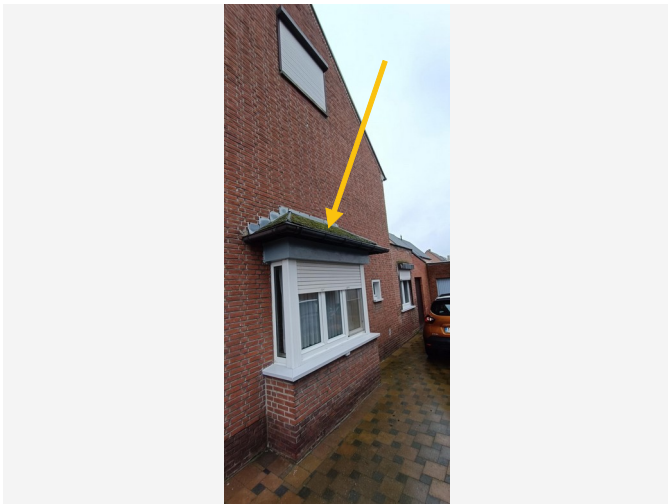
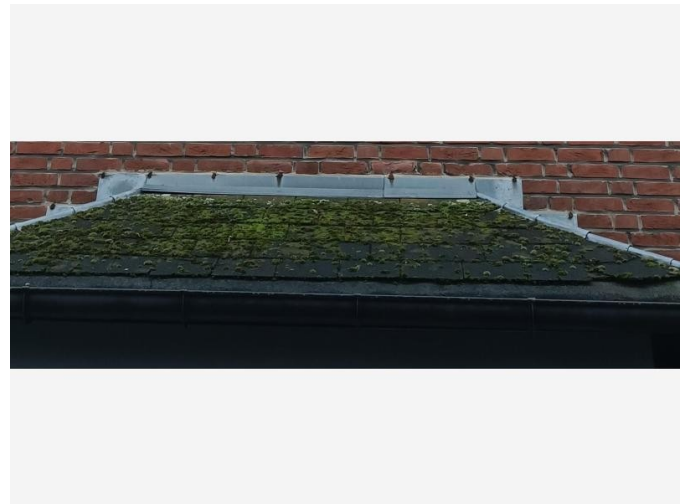
| Opmerking | De leien zijn visueel en volgens expertise als asbestverdacht beschouwd. De vermelde oppervlaktes, diktes en volumes betreffen een beredeneerde schatting. Er worden geen rechten verleend aan deze oppervlaktes/diktes/volumes. |

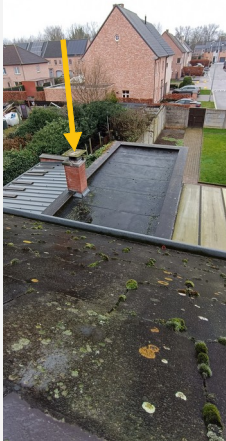
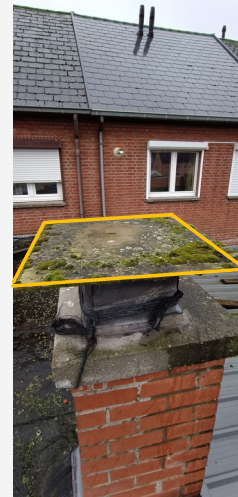
| Opmerking | Asbestverdachte plaat vastgesteld op de schouw die zich bevindt op het plat dak. |

De plaat kan voorzichtig losgebeiteld worden , extra bevochtigen om stof te voorkomen + dragen van de nodige beschermingsmiddelen (mondmasker ffp3, handschoenen,tyvec ) Bij de gemeente/containerpark afsluitzakken halen om dubbel in te pakken en af te voeren naar het containerpark als hechtgebonden asbestafval.

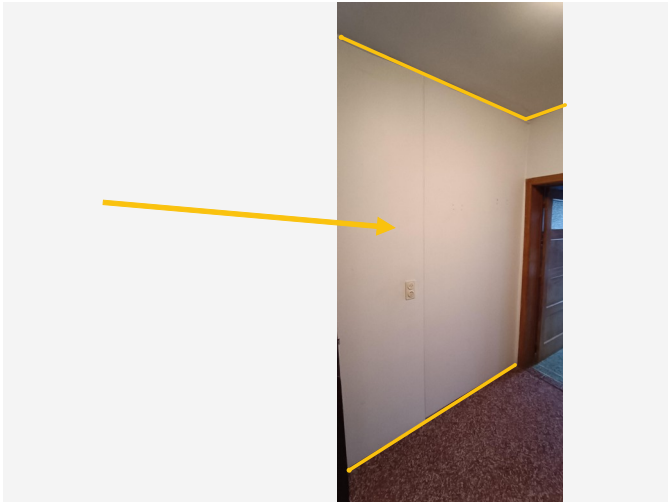
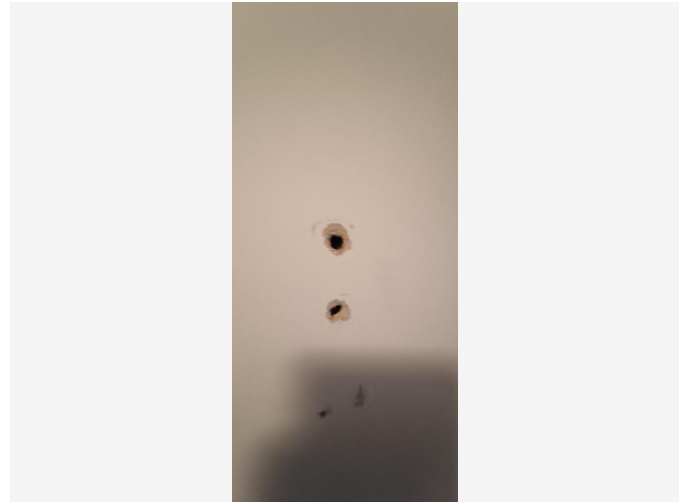
## Fiche 8: Asbestcement panelen wandbekleding (wit+groen+bruin+grijze)

| Opmerking | <p>Betreft een 45 tal m2 asbestcement platen visueel en auditief als asbestverdacht beschouwd vanaf de 2e ruimte (ruimte achter trap), in de keuken en het wc op het gelijkvloers in de garage aan de achterzijde (wit) en een grijze in de kelder. Deze betreffen panelen van verschillende kleuren gaande van wit, groen, bruin en grijze.</p> <p>De vermelde oppervlaktes, diktes en volumes betreffen een beredeneerde schatting. Er worden geen rechten verleend aan deze oppervlaktes/diktes/volumes.</p> |

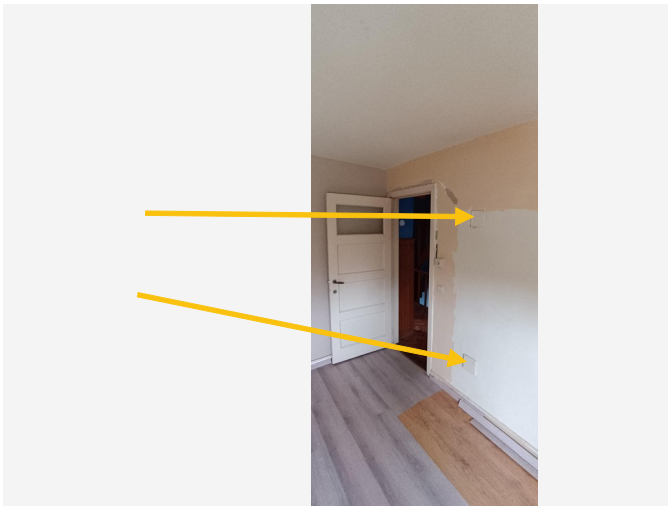
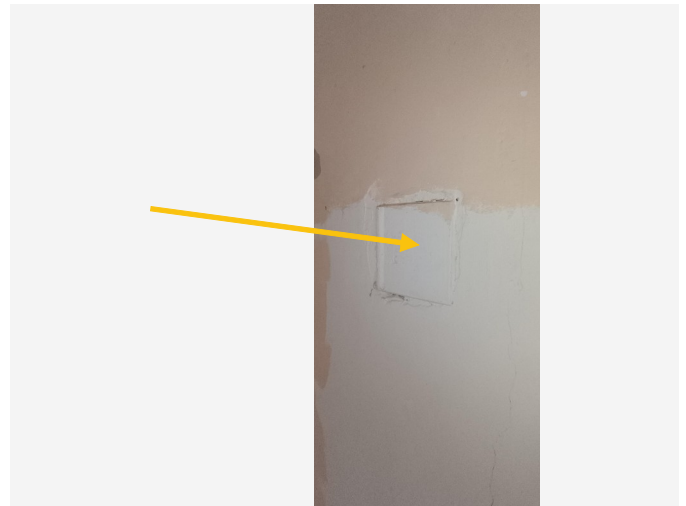
| Opmerking | Betreft 2 roetluikjes auditief als asbestverdacht beschouwd in de slaapkamer. |

Het roetluikje kan voorzichtig uitgeschoven of losgebeiteld worden , extra bevochtigen om stof te voorkomen + dragen van de nodige beschermingsmiddelen (mondmasker ffp3, handschoenen,tyvec ) verpakken in plastic folie en afvoeren naar het containerpark als hechtgebonden asbestafval.

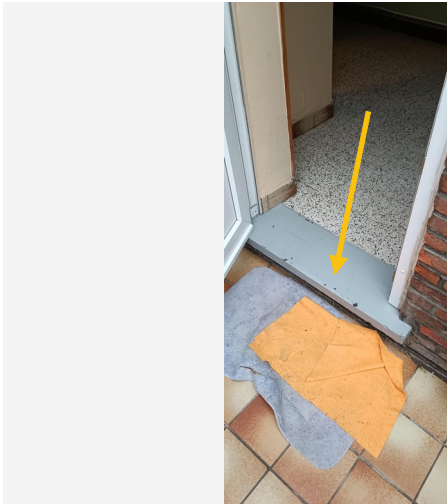
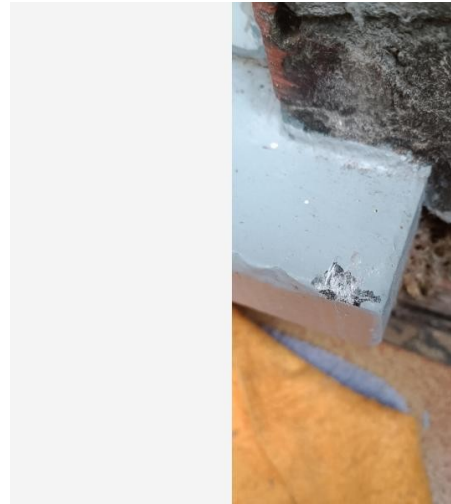
| <b>Opmerking</b> | <p>Betreft een asbestverdachte dorpel bij de verandadeur.</p> <p>De vermelde oppervlaktes, diktes, gewichten en volumes betreffen een beredeeneerde schatting. Er worden geen rechten verleend aan deze oppervlaktes/diktes/volumes</p> |

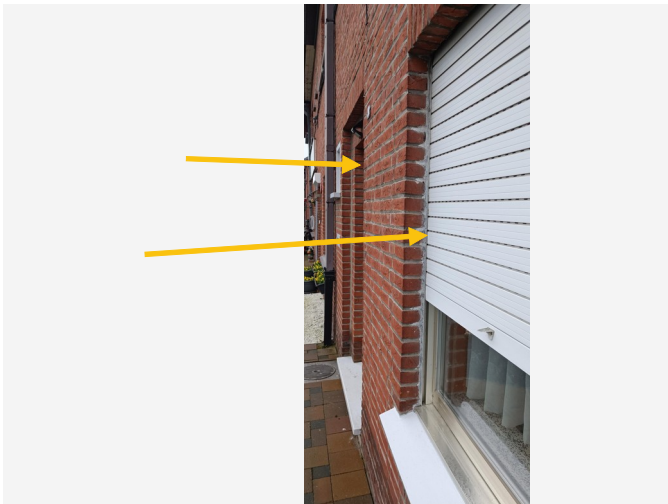
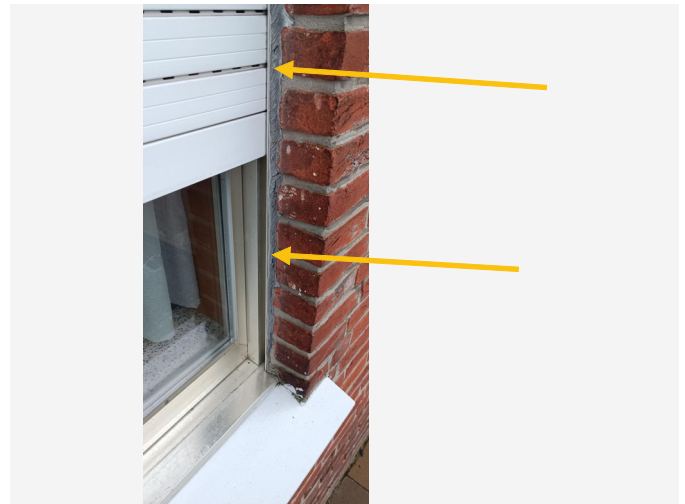
| <b>Opmerking</b> | <p>+/- 10 lopende meter asbestverdachte mastiek tussen aluminium frames en gevelsteen. De mastiek wordt visueel en volgens expertise als asbestverdacht beschouwd.</p> <p>De vermelde oppervlaktes, diktes en volumes betreffen een beredeneerde schatting. Er worden geen rechten verleend aan deze oppervlaktes/diktes/volumes.</p> |

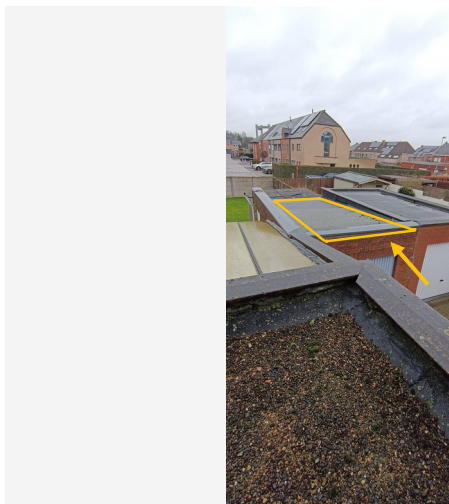
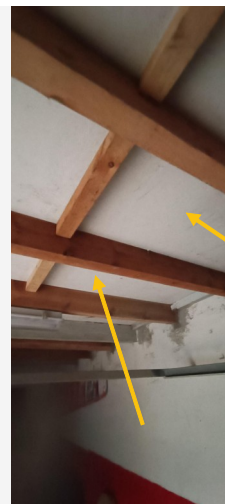
| Opmerking | <p>Betreft een 20 tal m<sup>2</sup> asbestverdachte onderdakplaten in de garage.</p> <p>Niet eenvoudig bereikbaar, zit tussen constructiebalken en dakbedekking.</p> <p>De vermelde oppervlaktes, diktes, gewichten en volumes betreffen een beredeneerde schatting. Er worden geen rechten verleend aan deze oppervlaktes/diktes/volumes.</p> |

indien de platen eenvoudig te verwijderen zijn zonder kans op breken kan dit via doe-het-zelf of door werknemer(s) met opleidingsattest eenvoudige handelingen; Dek de zoldervloer af met plastic folie . dragen van de nodige beschermingsmiddelen (mondmasker ffp3, handschoenen,tyvec ) Verwijder de dakpannen. Fixeer het plaatmateriaal , de asbesthoudende platen één voor één en in hun geheel verwijderen. Niet gooien, niet breken. Reinig nadien de draagstructuur met vochtige doeken (+stofzuiger met absoluut filter kan niet gehoord worden dus voor een particulier niet mogelijk .) Alle werknemer(s) moeten wel beschikken over een opleidingsattest eenvoudige handelingen 8u.

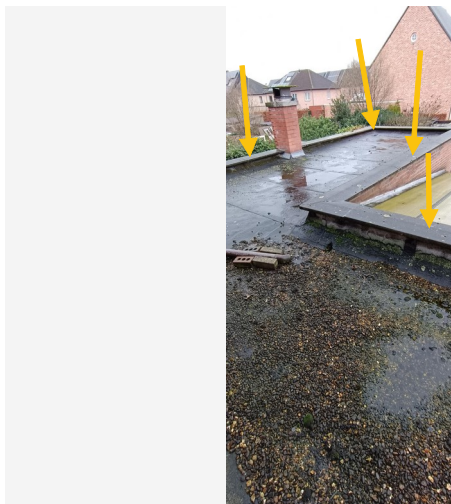
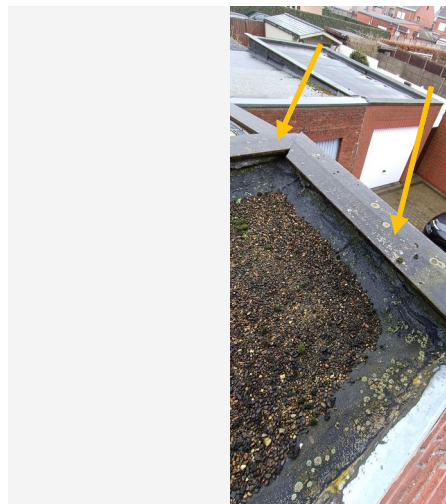
| <b>Opmerking</b> | <p>Een 20 tal lopende meter asbestverdachte dekstenen rondom het plat dak.</p> <p>De vermelde oppervlaktes, diktes, gewichten en volumes betreffen een beredeneerde schatting. Er worden geen rechten verleend aan deze oppervlaktes/diktes/volumes.</p> |

- Eenvoudige handelingen: mag via doe-het-zelf of door werknemer(s) met opleidingsattest eenvoudige handelingen  
EH via doe-het zelf : De dekstenen kunnen voorzichtig losgebeiteld worden , extra bevochtigen om stof te voorkomen + dragen van de nodige beschermingsmiddelen (mondmasker ffp3, handschoenen,tyvec ) verpakken in plastic folie en afvoeren naar het containerpark als hechtgebonden asbestafval.

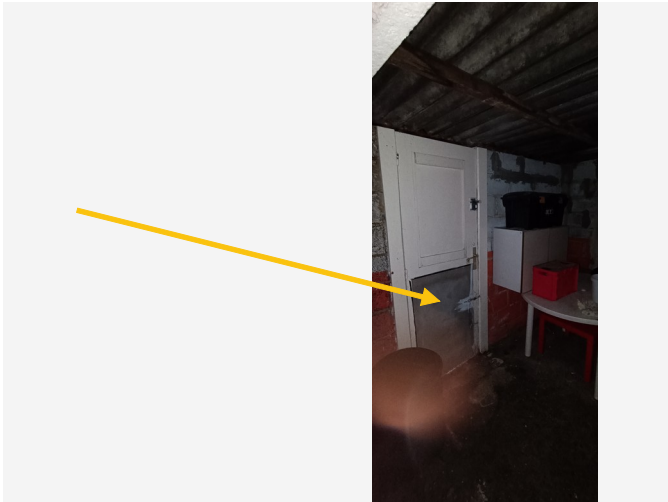
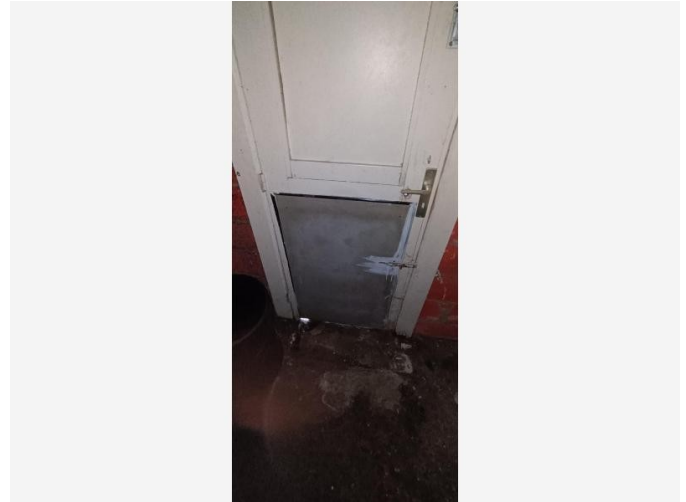
## Fiche 15: Gemonteerde menuiserie platen tegen deuren (garage + veranda)

| Opmerking | Betreft 2 menuiserieplaten tegen de garage deur en de verandadeur aan de binnenzijde. |

indien de platen eenvoudig te verwijderen zijn zonder kans op breken kan dit via doe-het-zelf of door werknemer(s) met opleidingsattest eenvoudige handelingen; Dek de vloer af met plastic folie . dragen van de nodige beschermingsmiddelen (mondmasker ffp3, handschoenen,tyvec ) Verwijder de dakpannen. Fixeer het plaatmateriaal , de asbesthoudende platen één voor één en in hun geheel verwijderen. Niet gooien, niet breken. Reinig nadien de draagstructuur met vochtige doeken (+stofzuiger met absoluut filter kan niet gehuurd worden dus voor een particulier niet mogelijk .) Alle werknemer(s) moeten wel beschikken over een opleidingsattest eenvoudige handelingen 8u.

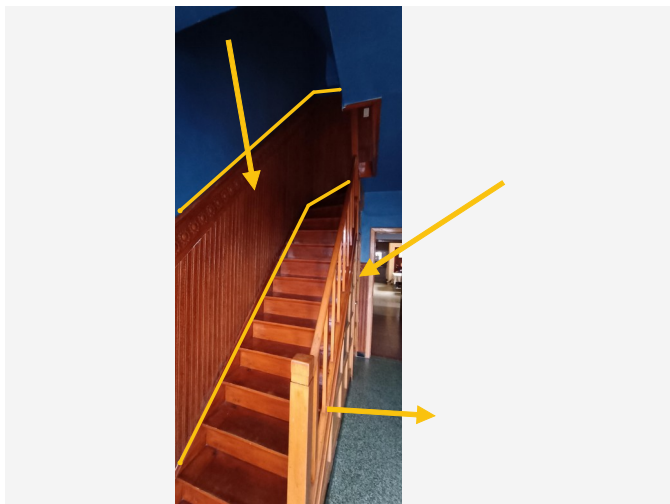
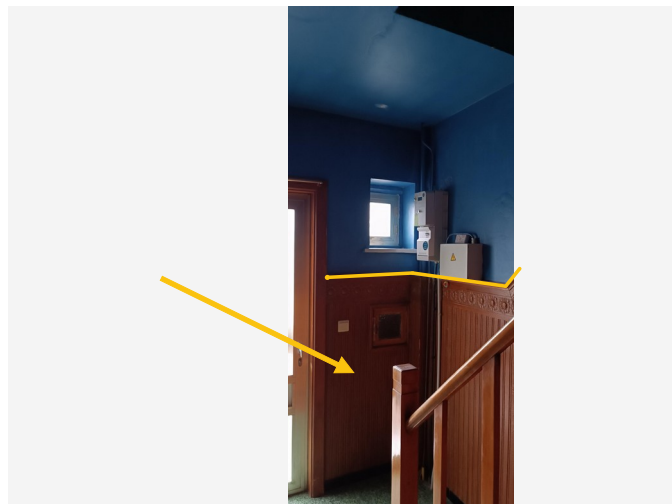
| Opmerking | <p>Visueel en auditief werden asbestverdachte lambriseringsplaten aangetroffen in de inkomhal op het gelijkvloers en de traphal op de verdieping. De platen zien er uit als hout, maar klinken als vezelcement. Er zijn geen bestaande beschadigingen aan de platen.</p> <p>De vermelde oppervlaktes, diktes en volumes betreffen een beredeneerde schatting. Er worden geen rechten verleend aan deze oppervlaktes/diktes/volumes.</p> |

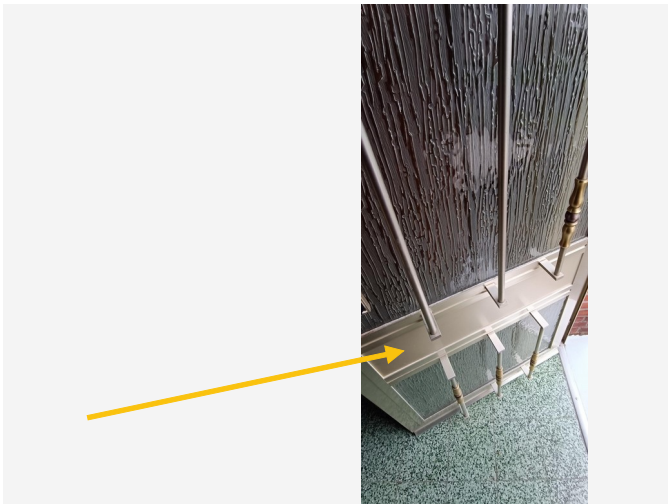
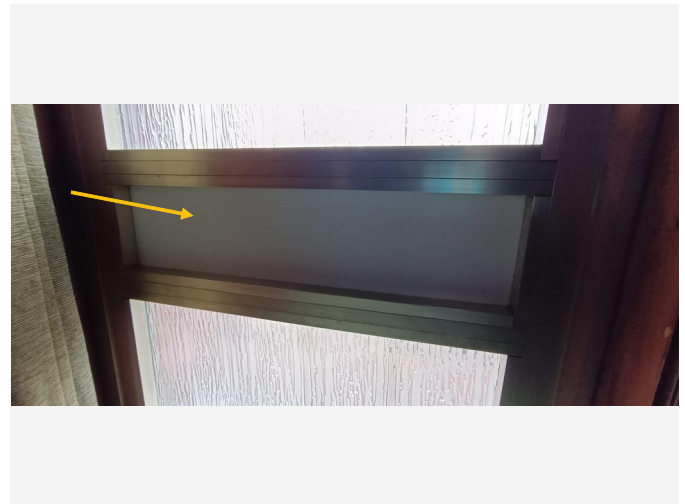
| Opmerking | Betreft een wit glasal paneel bij de voordeur. De vermelde oppervlaktes, diktes en volumes betreffen een beredeneerde schatting. Er worden geen rechten verleend aan deze oppervlaktes/diktes/volumes. |

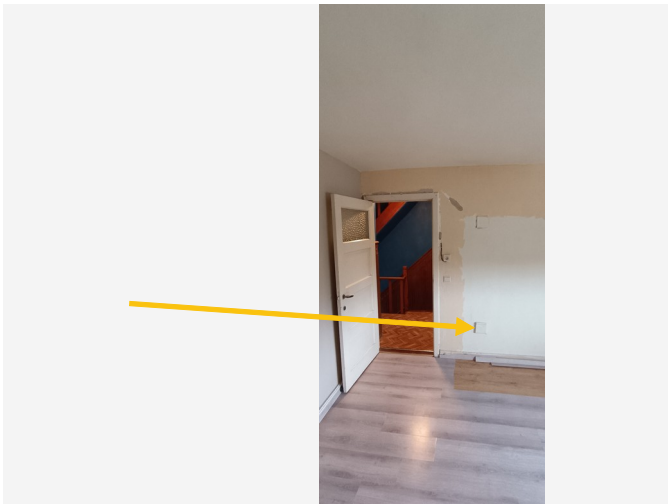
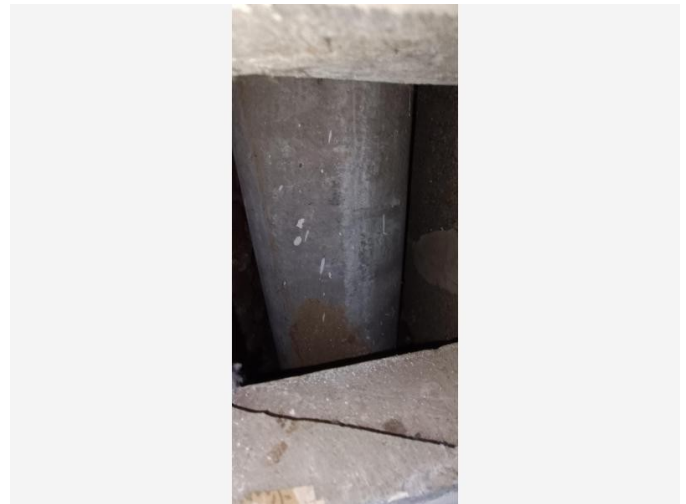
| Opmerking | Asbest verdachte cementbuis vastgesteld achter roetluikjes op de verdieping. Exacte lengte ongekend. |

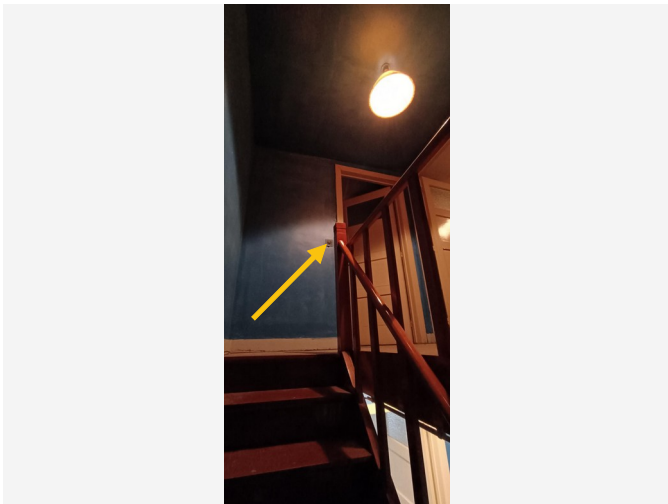
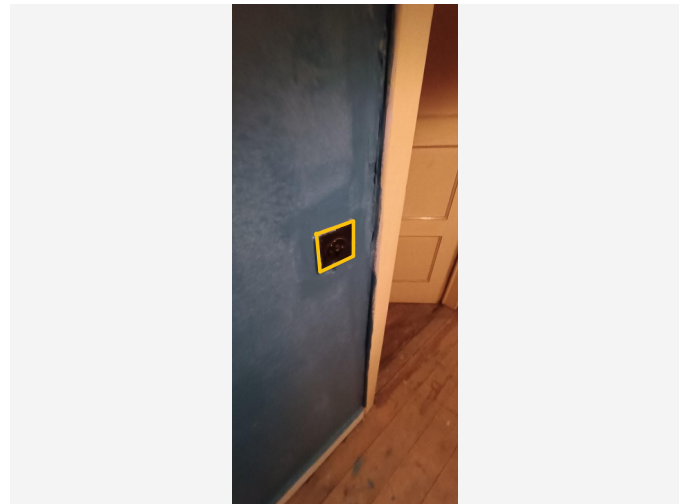
| Opmerking | <p>Een 4 tal bakelieten stopcontactjes in de woning.</p> <p>Het is moeilijk te bepalen of de bakeliettoepassingen in de woning ook effectief asbesthoudend zijn (het kan ook gaan om de asbestvrije variant).</p> <p>-Er werd geen monster genomen owv beschadiging aan een elektrisch gerelateerde toepassing, extra controle bij verwijdering van het verdacht materiaal. Vermoedelijk zullen de toepassingen verwijderd worden bij aanpassing van het elektriciteitsnetwerk.</p> |
