# Asbestinventarisatetest

Warande 86, 1500 Halle

Attestnummer : 20240206-000357.000

**Niet-asbestveilig**

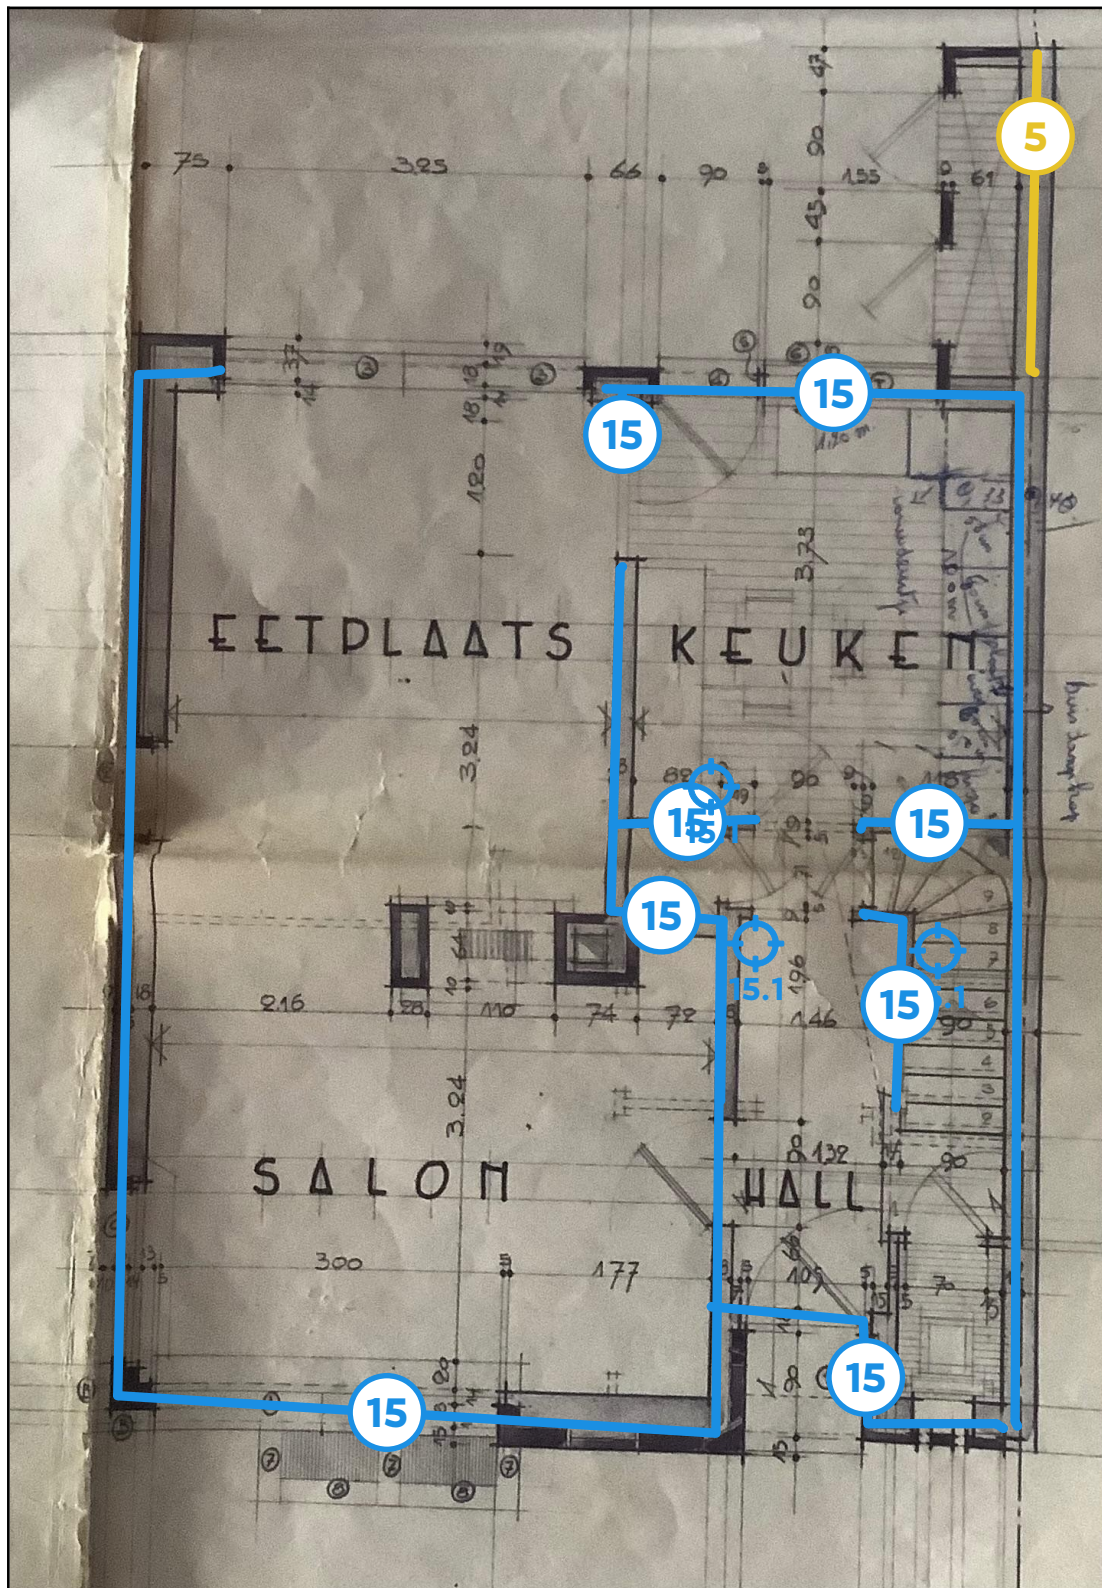
## Plan 1.1: Pleisterwerk muren glvl/ holle deksteen

| 5. Holle deksteen scheidingsmuur | Asbestmateriaal | Zorgvuldig beheren |

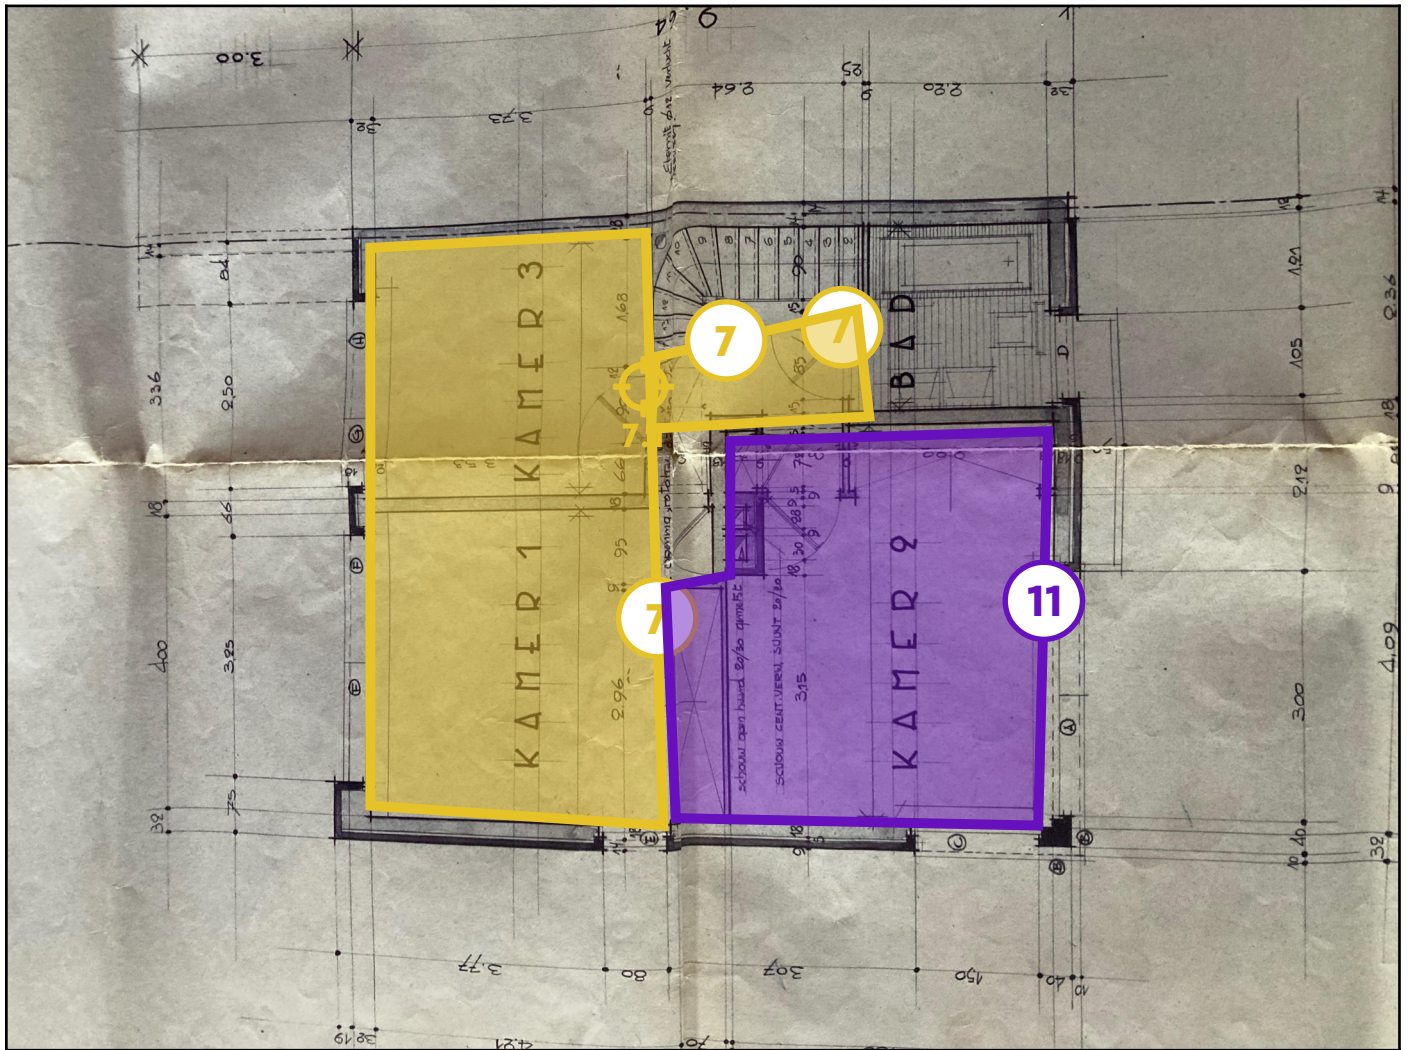
## Plan 1.2: Lijm laag vloerzeil/ laminaat

| Beschrijving | Type | Actie |
|---|---|---|
| 7. Lijmlaag vloerzeil verdiep | Asbestmateriaal | Zorgvuldig beheren |

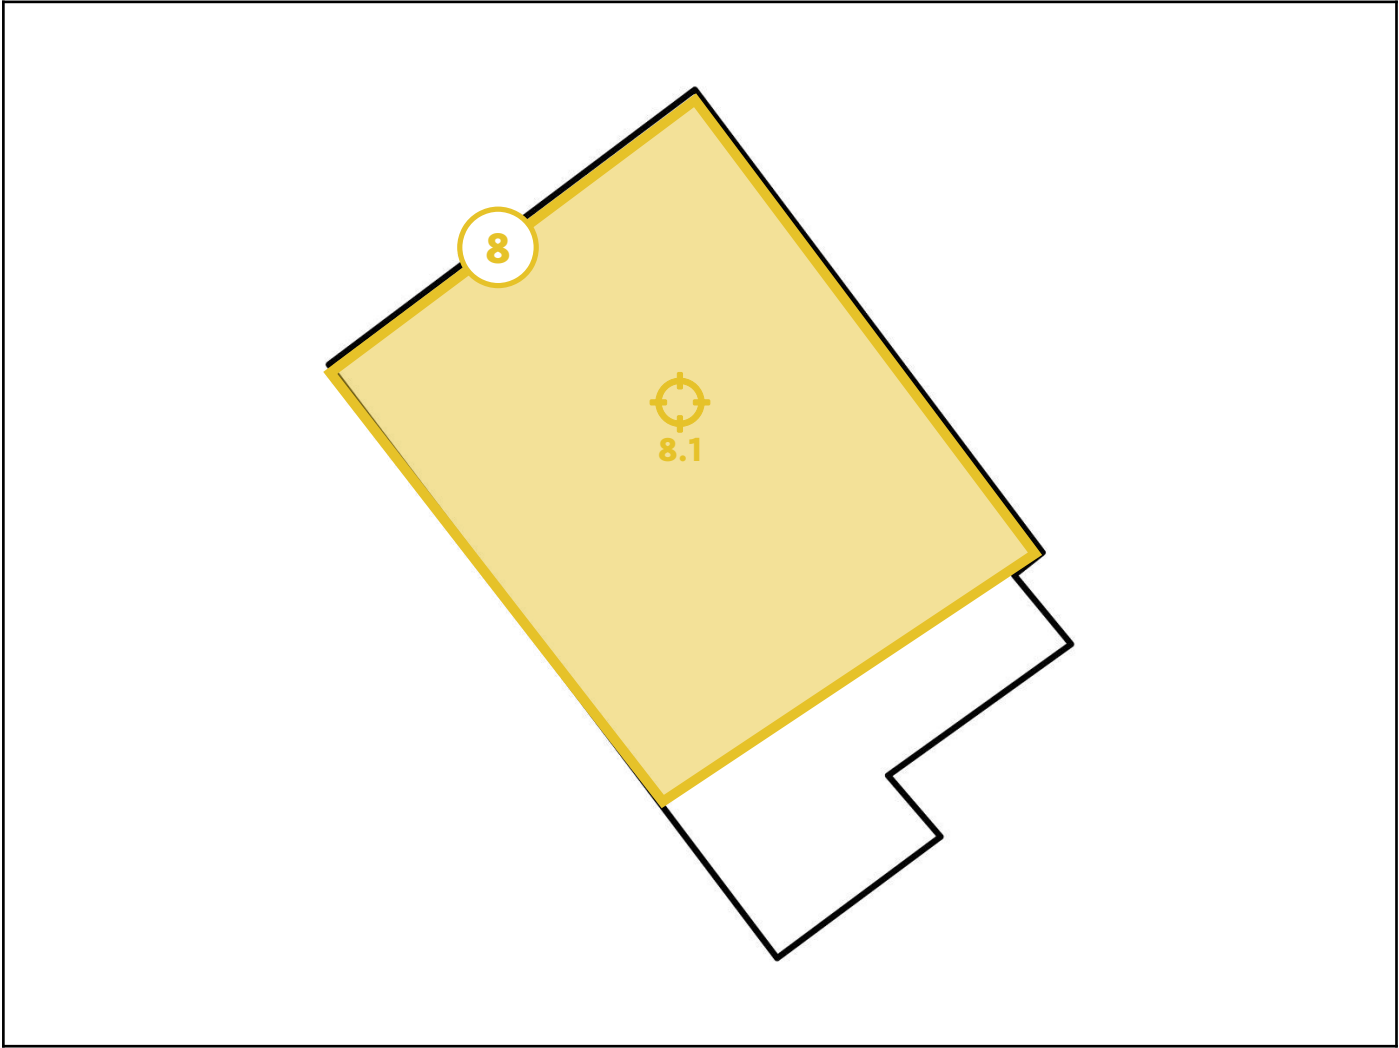
# Plan 1.5: Plaat onderdak

| Beschrijving | Type | Actie |
|---|---|---|
| 8. Onderdak cementplaat | Asbestmateriaal | Zorgvuldig beheren |

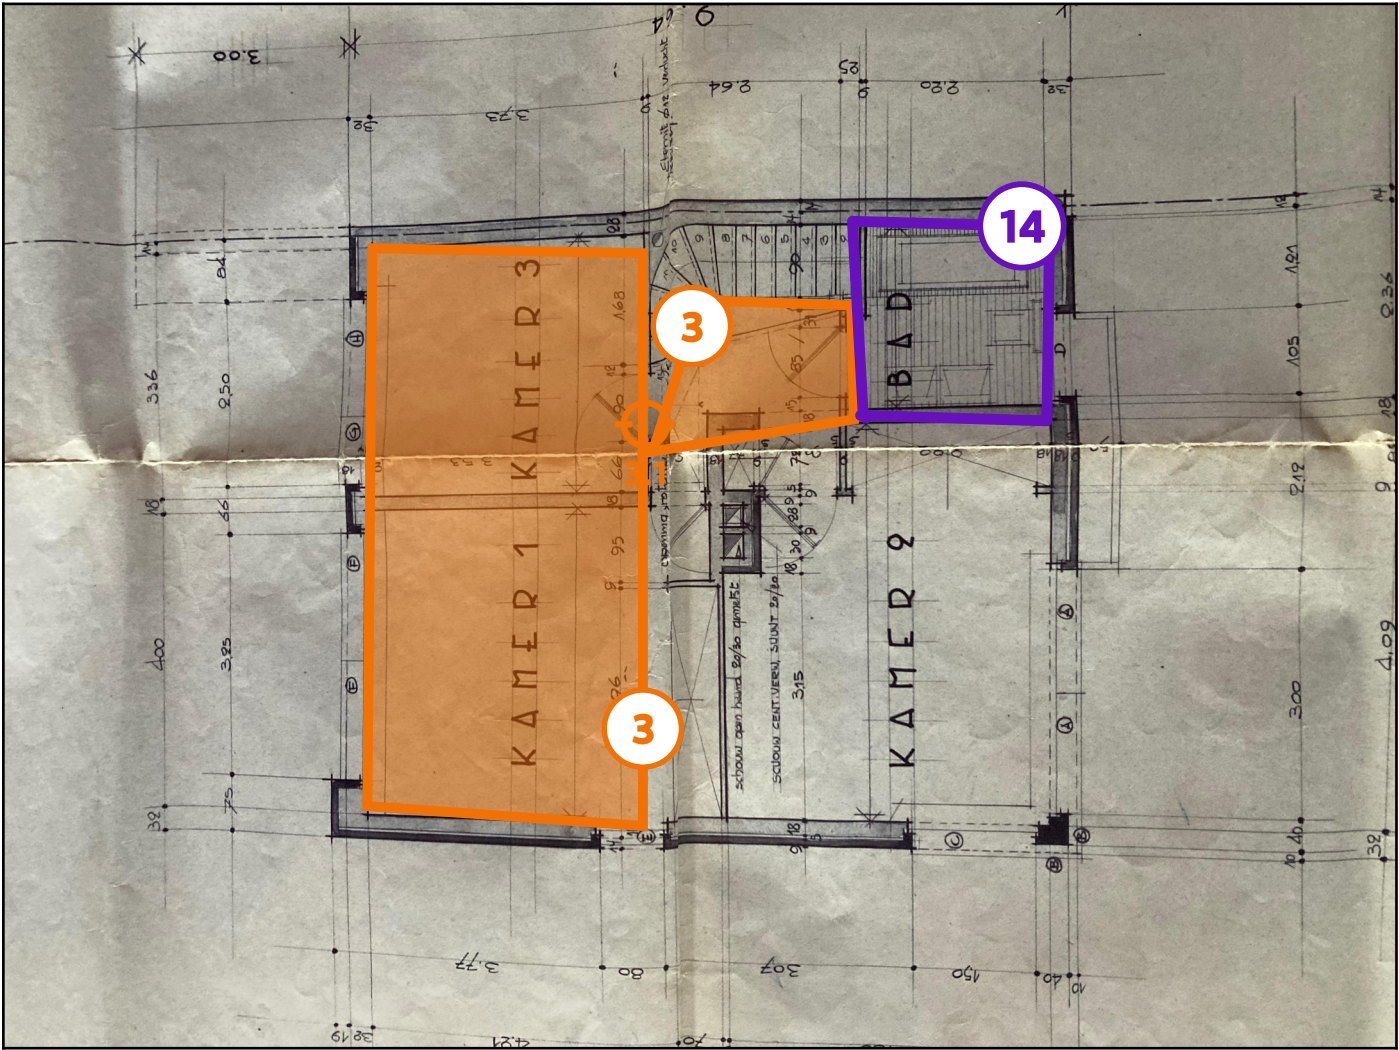
# Plan 1.7: Vloerzeil verdiep/ lijmlaag achter de wandtegels

| Beschrijving | Type | Actie |
|---|---|---|
| 3. Vloerzeil verdiep slaapkamers | Asbestmateriaal | Verwijderen |

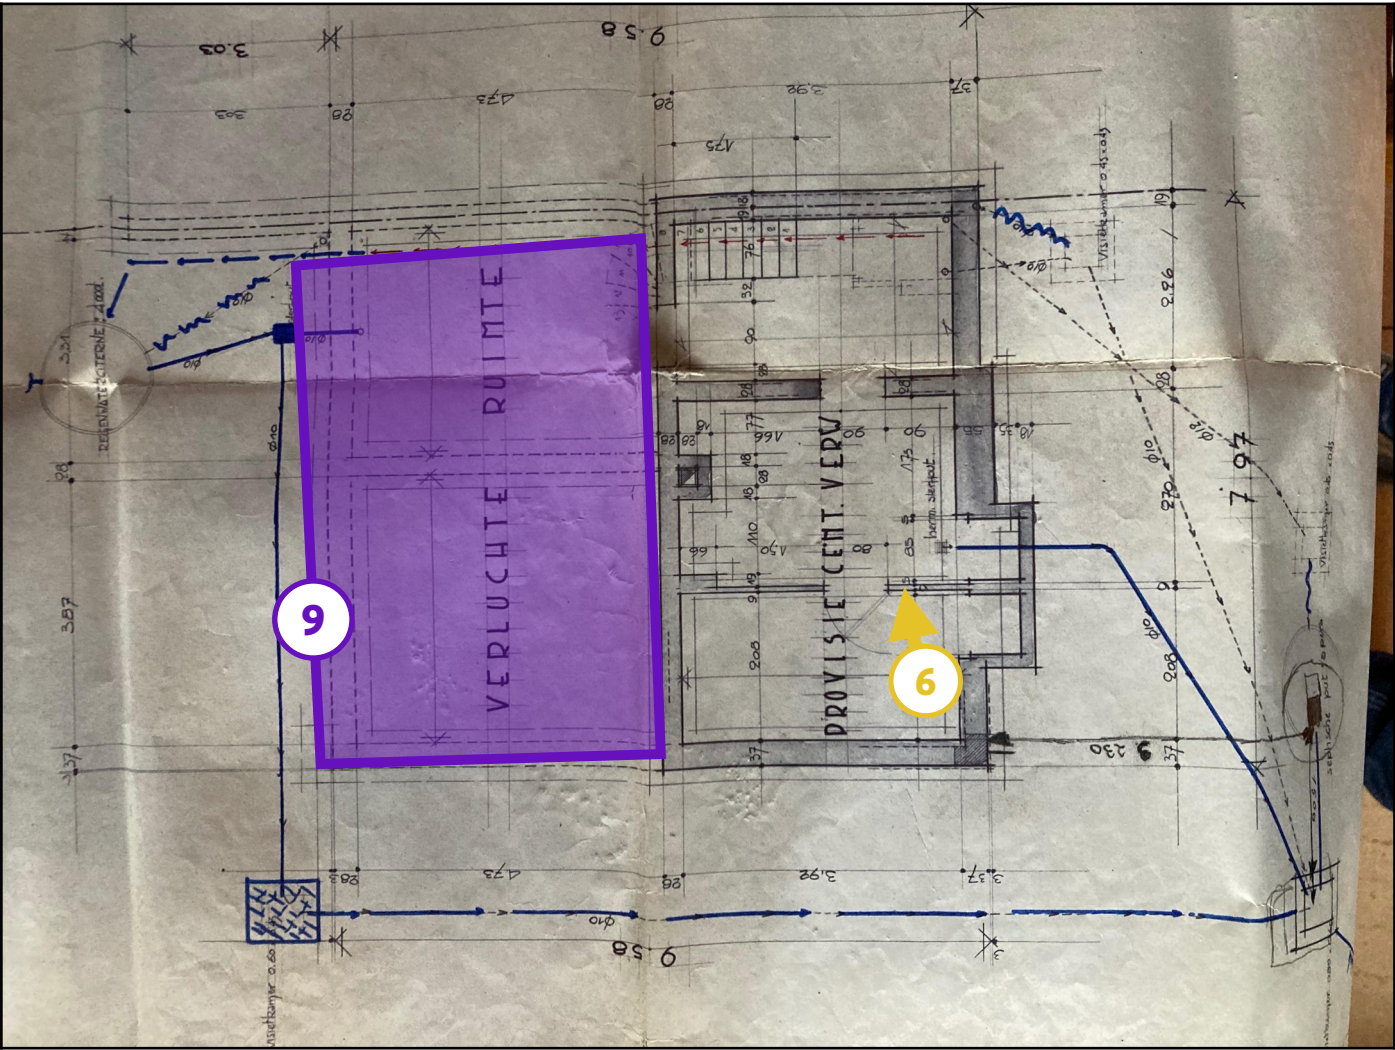
# Plan 1.10: Bakeliet schakelaar/ Kruipkelder

| Beschrijving | Type | Actie |
|---|---|---|
| 6. bakeliet stopcontacten en schakelaars | Asbestmateriaal | Zorgvuldig beheren |
| 9. Kruipkelder | Beperking | - |

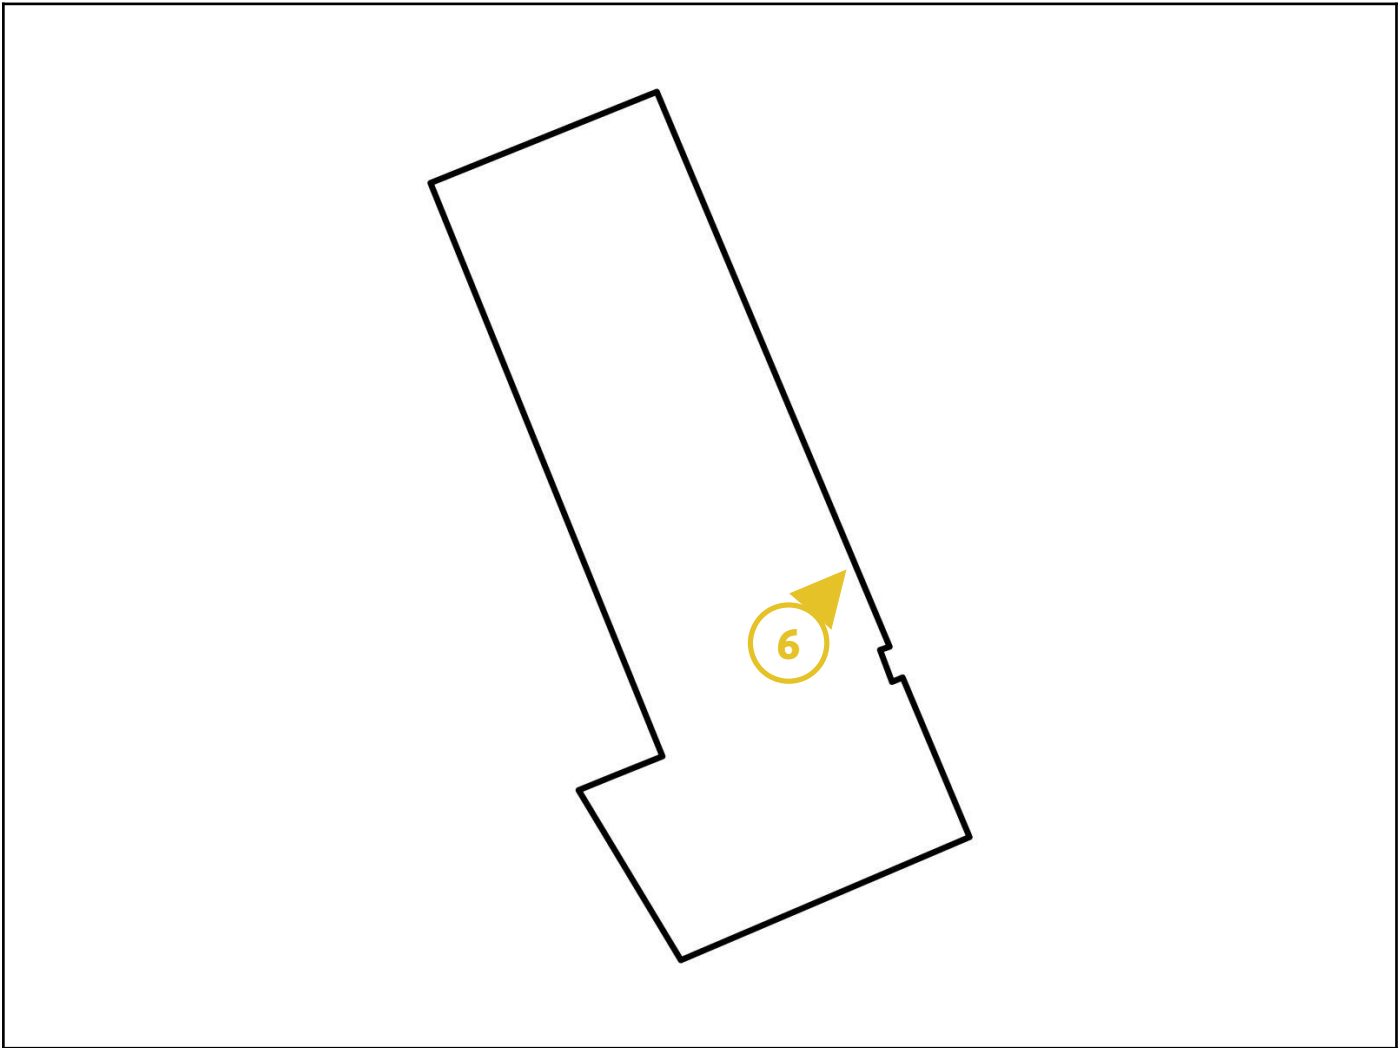
## Plan 2.2: Elektrisch materieel

| Beschrijving | Type | Actie |
|---|---|---|
| 6. bakeliet stopcontacten en schakelaars | Asbestmateriaal | Zorgvuldig beheren |

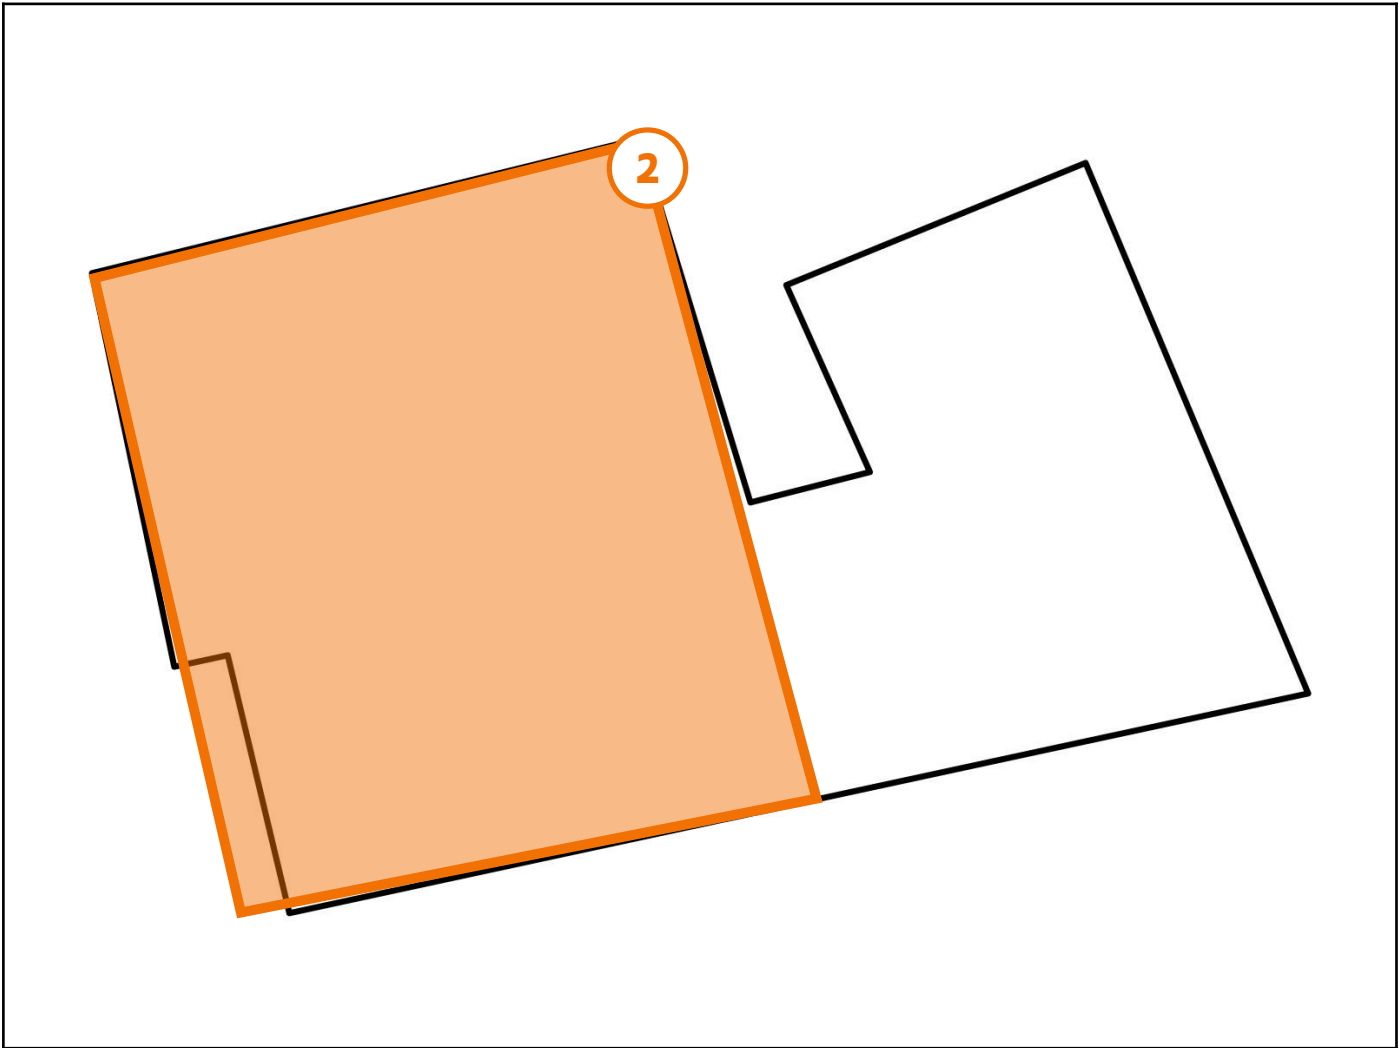
### Plan 3.2: Golfplaten tuinhuis

| Beschrijving | Type | Actie |
|---|---|---|
| 2. dakbedekking Golfplaten tuinhuis | Asbestmateriaal | <a href="#">Verwijderen</a> |

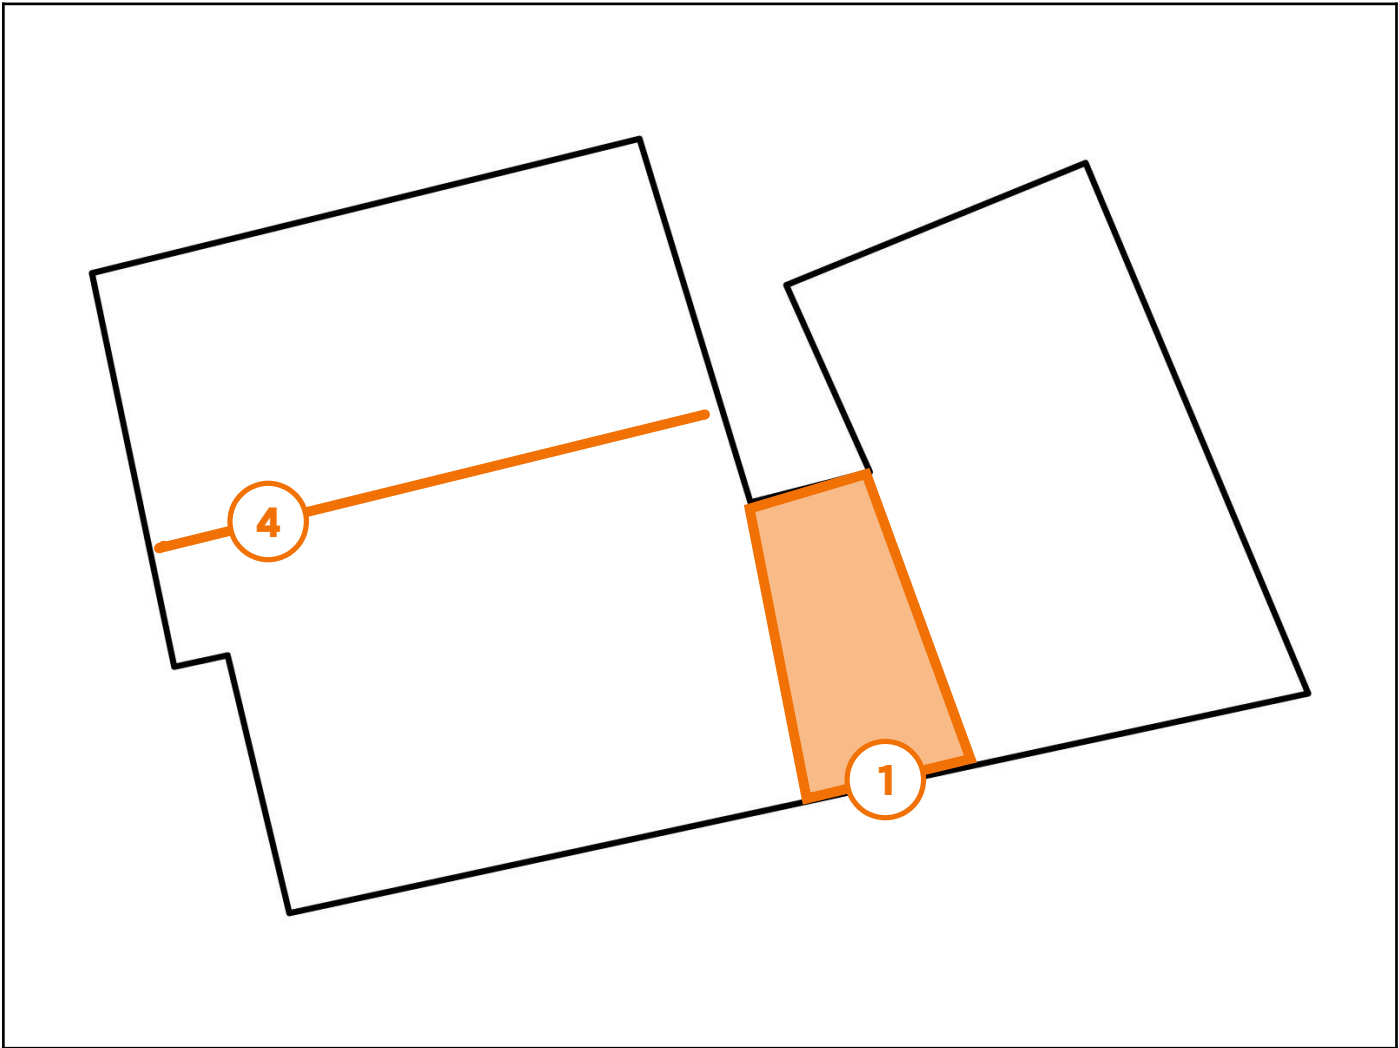
### Plan 3.3: Leien dak tuinhuis/ daknok

| Beschrijving | Type | Actie |
|---|---|---|
| 1. dakleien tuinhuis | Asbestmateriaal | Verwijderen |
| 4. Daknok tuinhuis | Asbestmateriaal | Verwijderen |

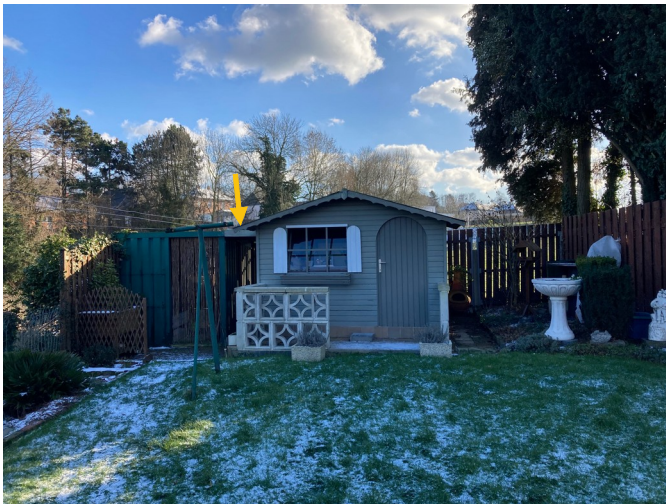
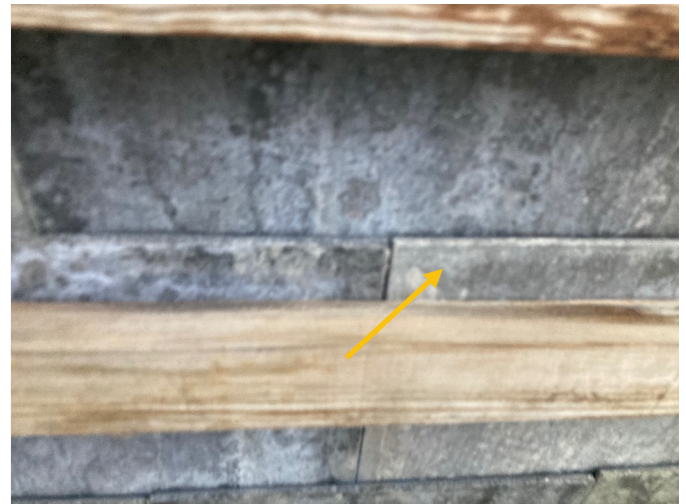
Het asbestmateriaal valt onder de mijlpaal van 2034.

| Eindbeoordeling materiaalrisico | Laag materiaalrisico en/of verlaagde kans op vezelvrijgave |

| Asbestsoort (vezeltype) | Crocidoliet aanwezig |
| Toestand van het materiaal | Licht beschadigd, licht verweerd. Intact materiaal type Pical – asbestboard of categorie III 'gebondenheid' |

| Beschrijving | dakleien tuinhuis |

- Zorg voor een veilig beheer. Vermijd het beschadigen van het asbestmateriaal. Controleer de toestand jaarlijks op wijzigingen.
- Hemelwater dat afspoelt van asbestcement daken of gevels kan asbestdeeltjes bevatten. Gebruik het enkel voor gesloten circuits (bv. spoelen toiletten). Reinig na het vervangen van het dak of de gevel de dakgoten en regenwaterput of -ton om asbesthoudend sediment of slib te verwijderen

- Eenvoudige handelingen: mag via doe-het-zelf of door werknemer(s) met opleidingsattest eenvoudige handelingen  
Deze hechtgebonden toepassing mag je via deze methode verwijderen, bijkomende info (oa voorzorgsmaatregelen) kan je terugvinden achteraan dit attest onder de rubriek toelichting

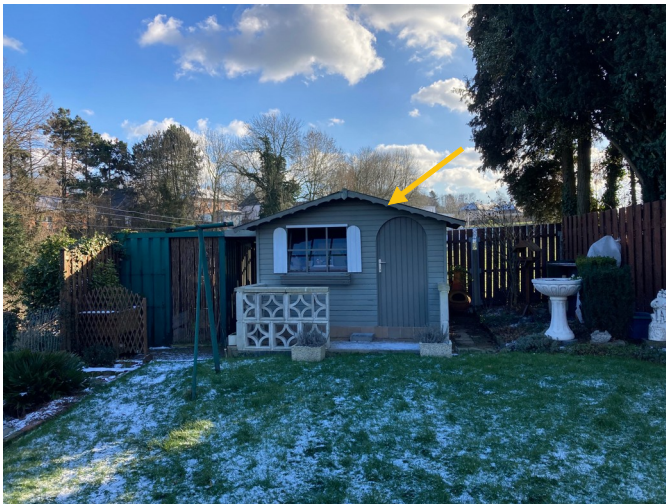
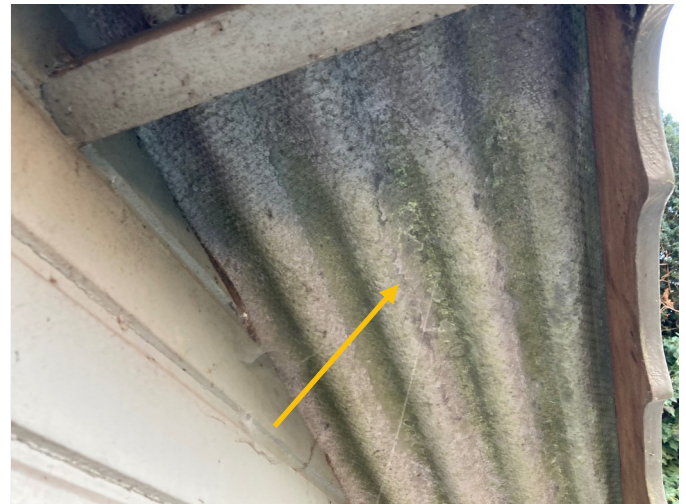
Het asbestmateriaal valt onder de mijlpaal van 2034.

| Eindbeoordeling materiaalrisico | Verhoogd materiaalrisico en/of verhoogde kans op vezelvrijgave |

| Asbestsoort (vezeltype) | Crocidoliet aanwezig |
| Toestand van het materiaal | Licht beschadigd, licht verweerd. Intact materiaal type Pical – asbestboard of categorie III 'gebondenheid' |

| Beschrijving | dakbedekking Golfplaten tuinhuis |

- Zorg voor een veilig beheer. Vermijd het beschadigen van het asbestmateriaal. Controleer de toestand jaarlijks op wijzigingen.
- Hemelwater dat afspoelt van asbestcement daken of gevels kan asbestdeeltjes bevatten. Gebruik het enkel voor gesloten circuits (bv. spoelen toiletten). Reinig na het vervangen van het dak of de gevel de dakgoten en regenwaterput of -ton om asbesthoudend sediment of slib te verwijderen

- Eenvoudige handelingen: mag via doe-het-zelf of door werknemer(s) met opleidingsattest eenvoudige handelingen  
Deze hechtgebonden toepassing mag je via deze methode verwijderen, bijkomende info (oa voorzorgsmaatregelen) kan je terugvinden achteraan dit attest onder de rubriek toelichting

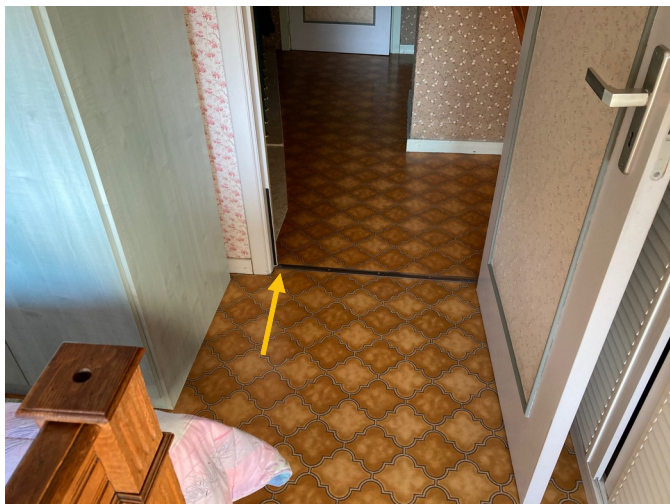
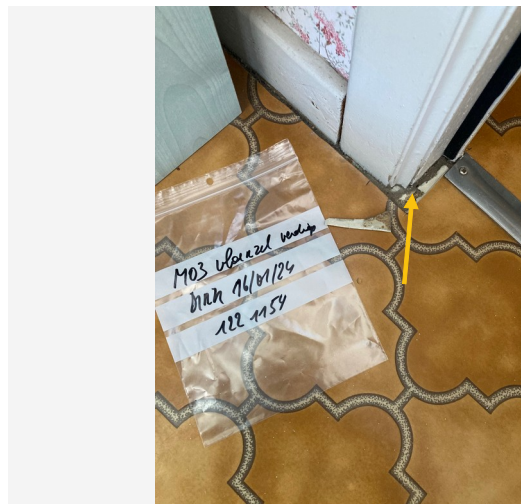
Het asbestmateriaal valt onder de mijlpaal van 2034.

| Eindbeoordeling materiaalarisico | Laag materiaalarisico en/of verlaagde kans op vezelvrijgave |

| Asbestsoort (vezeltype) | Alleen chrysotiel |
| Toestand van het materiaal | Onbeschadigd, niet verweerd |

| # | Type | Referentie | Resultaat |
|---|---|---|---|
| 3.1 | Puntmonster | M03 | Chrysotiel |

| Beschrijving | Vloerzeil verdiep slaapkamers |

- Zorg voor een veilig beheer. Vermijd het beschadigen van het asbestmateriaal. Controleer de toestand jaarlijks op wijzigingen.

- Hermetische zone (erkend asbestverwijderaar)  
Deze niet hechtgebonden toepassing moet je via deze wijze verwijderen

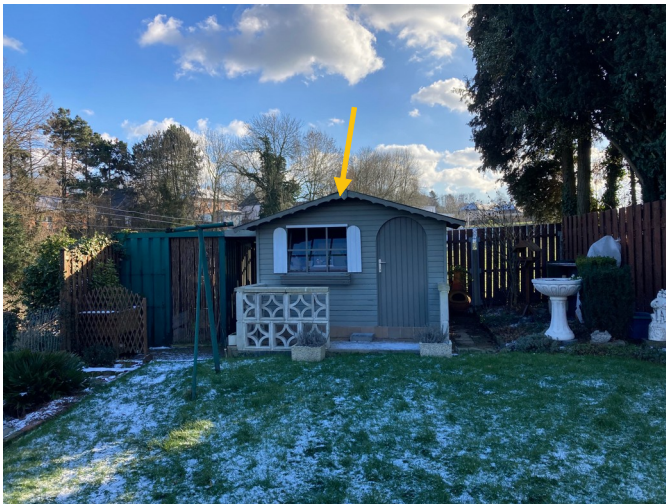
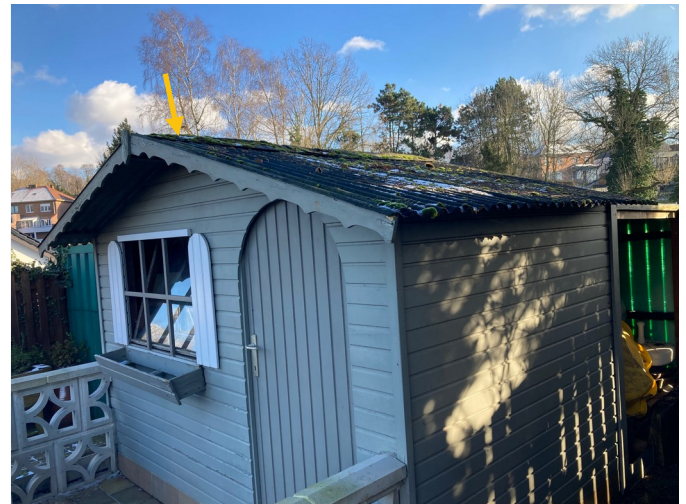
Het asbestmateriaal valt onder de mijlpaal van 2034.

- Zorg voor een veilig beheer. Vermijd het beschadigen van het asbestmateriaal. Controleer de toestand jaarlijks op wijzigingen.

- Eenvoudige handelingen: mag via doe-het-zelf of door werknemer(s) met opleidingsattest eenvoudige handelingen  
Deze hechtgebonden toepassing mag je via deze methode verwijderen, bijkomende info (oa voorzorgsmaatregelen) kan je terugvinden achteraan dit attest onder de rubriek toelichting

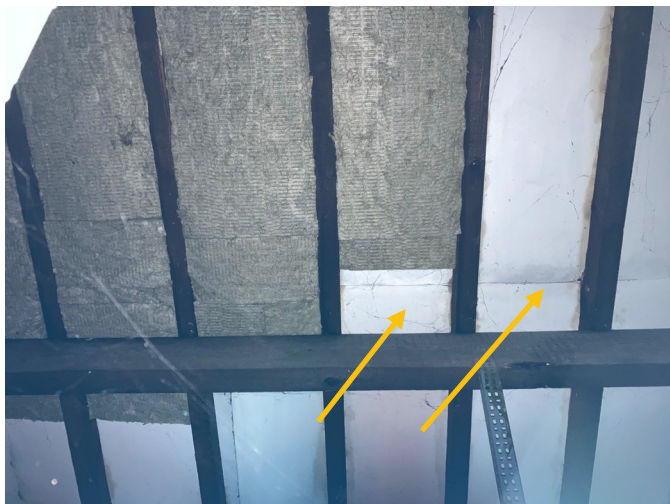
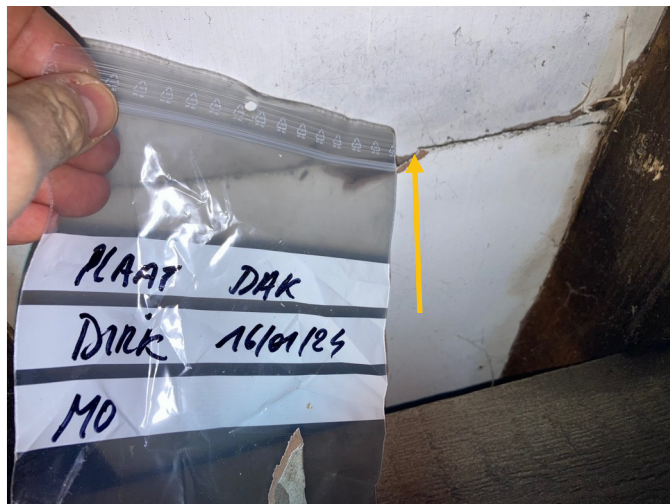
| Opmerking | Streekproefgewijs werd er enkel op de bovendste zolder een staal genomen, de andere zolderkamers waren afgewerkt met pur isolatieplaten (onderdak niet zichtbaar) |
