# Asbestinventarisatetest

Bodegemstraat 150, 1700 Dilbeek

Attestnummer : 20240829-000238.000

**Niet-asbestveilig**

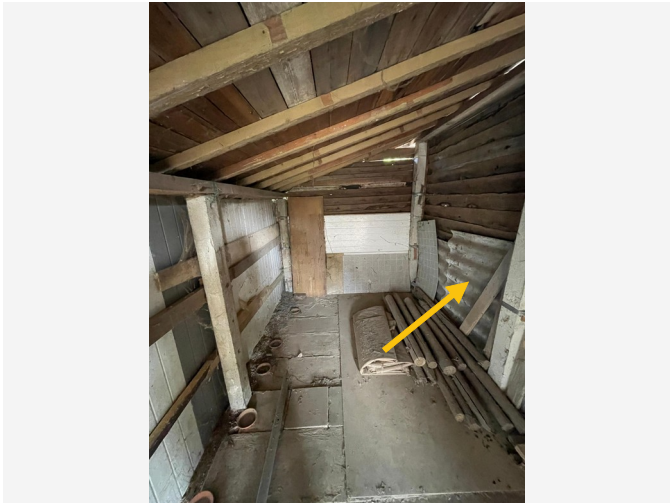
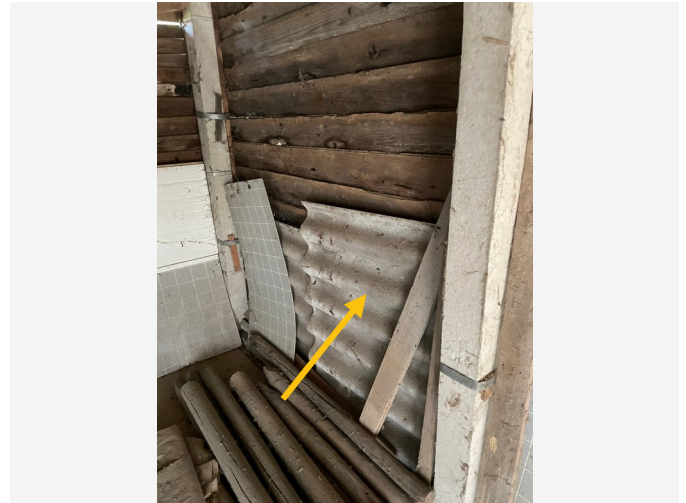
**Dringend verwijderen**

| Beschrijving | Golfplaten in vezelcement - Tuinhuis |
| Asbestmaterialen | <ul style="list-style-type: none"><li>Dak- en gevelbekleding - Golfplaat</li></ul> |
| Opmerking | Ook golfplaten op perceelsgrens tussen tuinhuis en afdak. Betreft de hoeveelheid in totaliteit. Hoeveelheid is een inschatting. |

- Verwijder het asbestafval.

- Eenvoudige handelingen: mag via doe-het-zelf of door werknemer(s) met opleidingsattest eenvoudige handelingen  
Materiaal kan zelf verwijderd en afgevoerd worden als asbestafval. Het is echter aangewezen om het materiaal te laten verwijderen door een aannemer met opleidingsattest eenvoudige handelingen. Gebruik van persoonlijke beschermingsmiddelen + fixatie + dubbel verpakken zijn belangrijk.

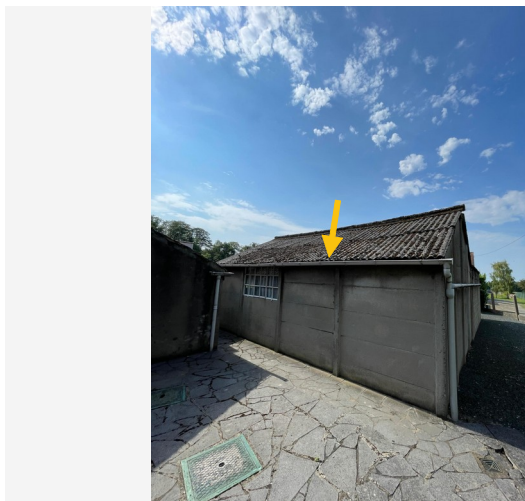
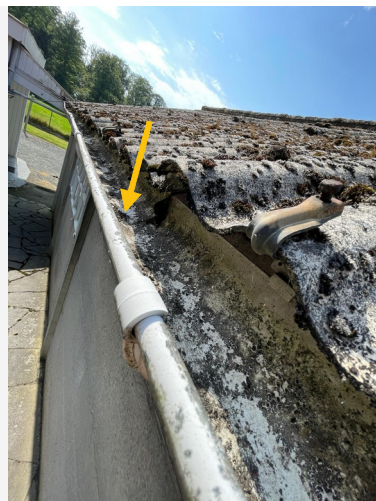
## Fiche 2: Sediment van golfplaten in dakgoot - Garage/opslag

**Dringend verwijderen**

| Bron van de resten | In dakgoot situeren zich vegetatie en slib, afkomstig van golfplaten in vezelcement. |
| Gebondenheid resten | Niet hecht |

- Verwijder het asbestafval.

- Eenvoudige handelingen: mag via doe-het-zelf of door werknemer(s) met opleidingsattest eenvoudige handelingen  
Het is aangewezen om het materiaal te laten verwijderen door werknemers met opleidingsattest eenvoudige handelingen. Maak dakgoot nat en verwijder het asbesthoudende slib: deponeer in zak en verwijder als asbestafval. Gebruik van persoonlijke beschermingsmiddelen + fixatie + dubbel verpakken zijn belangrijk.

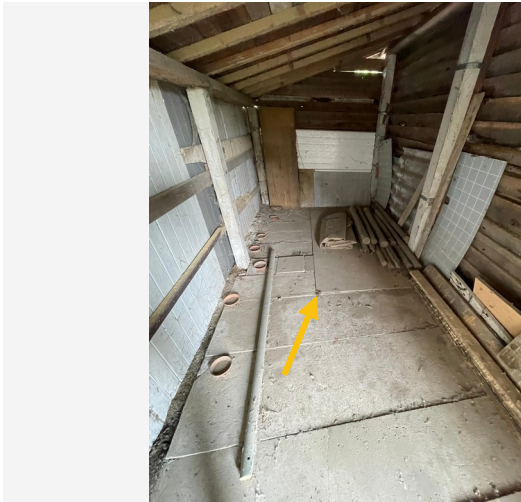
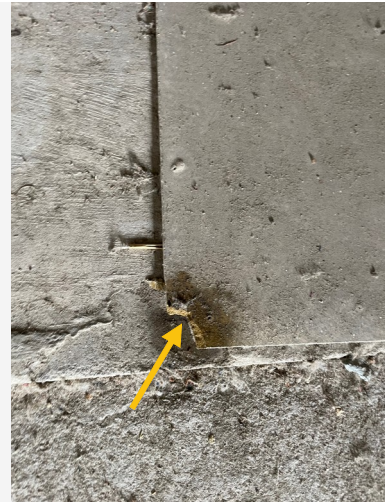
## Fiche 3: Plaat type Menuiserie - Stallen + tuinhuis

**Dringend verwijderen**

| # | Type | Referentie | Resultaat |
|---|---|---|---|
| 3.1 | Puntmonster | MM06 | Chrysotiel |

| Aanwezige resten | Betreft gedemonteerd materiaal en/of stock-voorraad. In tuinhuis ook kleine resten/stukken op grond. |

- Verwijder het asbestafval.

- Eenvoudige handelingen: mag via doe-het-zelf of door werknemer(s) met opleidingsattest eenvoudige handelingen  
Materiaal kan zelf verwijderd en afgevoerd worden als asbestafval. Het is echter aangewezen om het materiaal te laten verwijderen door een aannemer met opleidingsattest eenvoudige handelingen. Gebruik van persoonlijke beschermingsmiddelen + fixatie + dubbel verpakken zijn belangrijk.

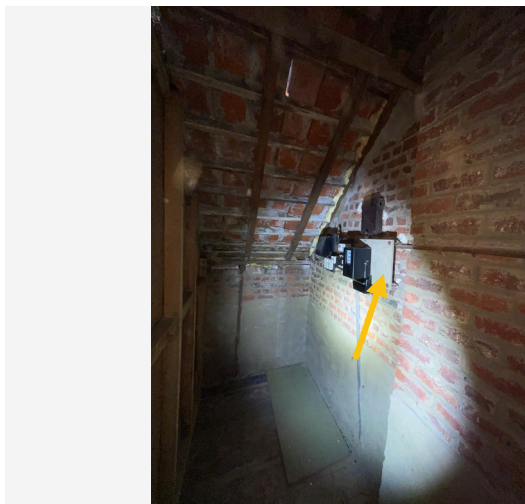
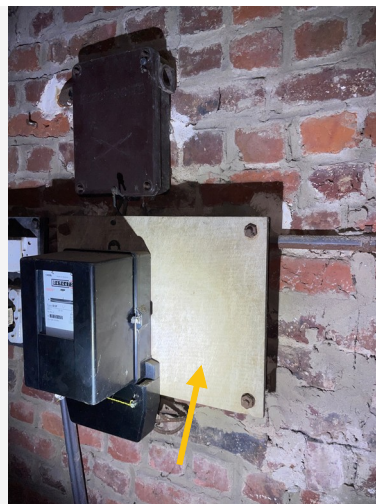
Verwijderen

| Eindbeoordeling materiaalrisico | Verhoogd materiaalrisico en/of verhoogde kans op vezelvrijgave |

| Asbestsoort (vezeltype) | Crocidoliet aanwezig |
| Toestand van het materiaal | Licht beschadigd, licht verweerd. Intact calciumsilicaatmateriaal of categorie III 'gebondenheid' |

| Beschrijving | Plaat type Menuiserite - VD1 |

- Zorg voor een veilig beheer en verwijder dit asbestmateriaal wanneer het bij werken eenvoudig bereikbaar wordt. Controleer de toestand jaarlijks op wijzigingen.
- Verwijder dit asbestmateriaal zo snel mogelijk. Volg de toestand goed op.

- Eenvoudige handelingen: mag via doe-het-zelf of door werknemer(s) met opleidingsattest eenvoudige handelingen  
Laat het materiaal verwijderen door een aannemer met opleidingsattest eenvoudige handelingen (indien het materiaal intact blijft). Gebruik van persoonlijke beschermingsmiddelen + fixatie + dubbel verpakken zijn belangrijk.

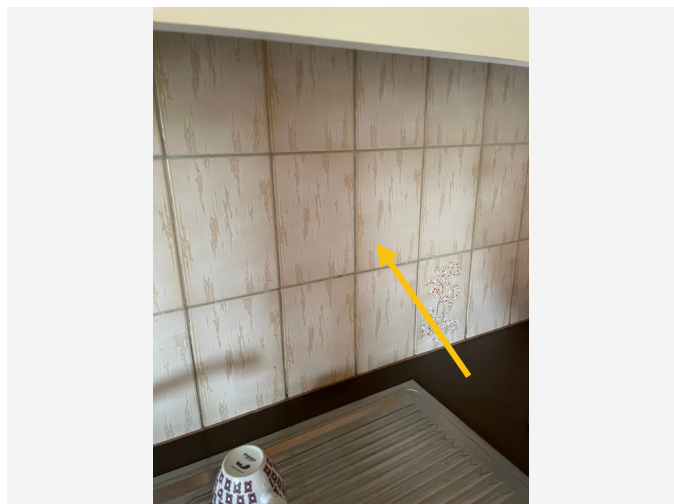
Tegellijm is nergens vast te stellen: geen schade aan tegels in keuken. Geen monsternamen mogelijk. Mogelijks (oudere) asbesthoudende tegellijm aanwezig achter tegels en plinten. Destructief onderzoek is noodzakelijk om achterliggende lagen te analyseren.

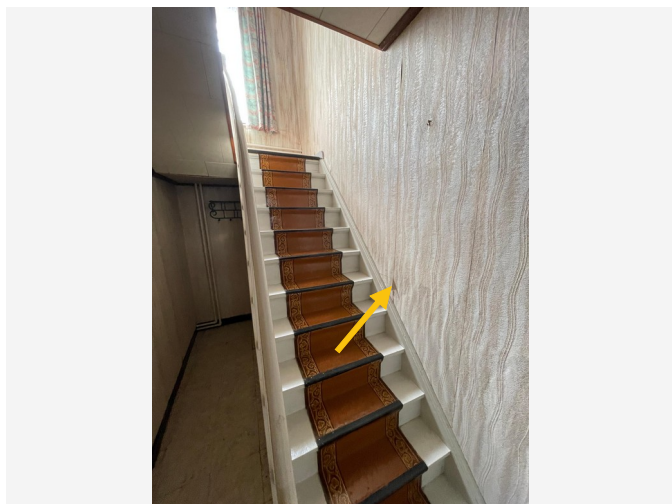
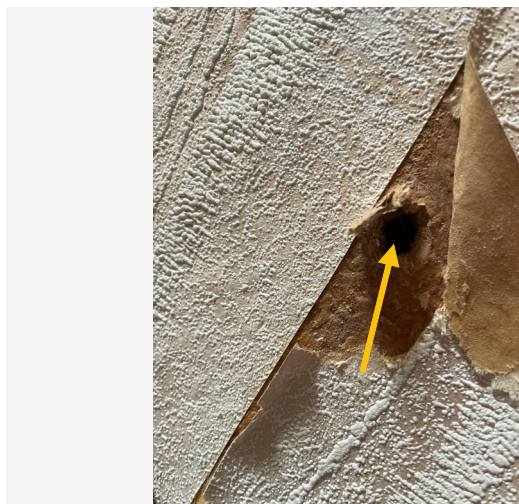
## Fiche 18: Pleisterwerk muren

Geen asbest

| Opmerking | Monsters genomen in trappenhal, slaapkamer, keuken, kelder en stookruimte. Hoeveelheid is een inschatting. |
