Asbestinventarisatetest

Meerheideweg 32, 2980 Zoersel

Attestnummer : 20240609-000049.000

Uitgegeven op : 09.06.2024

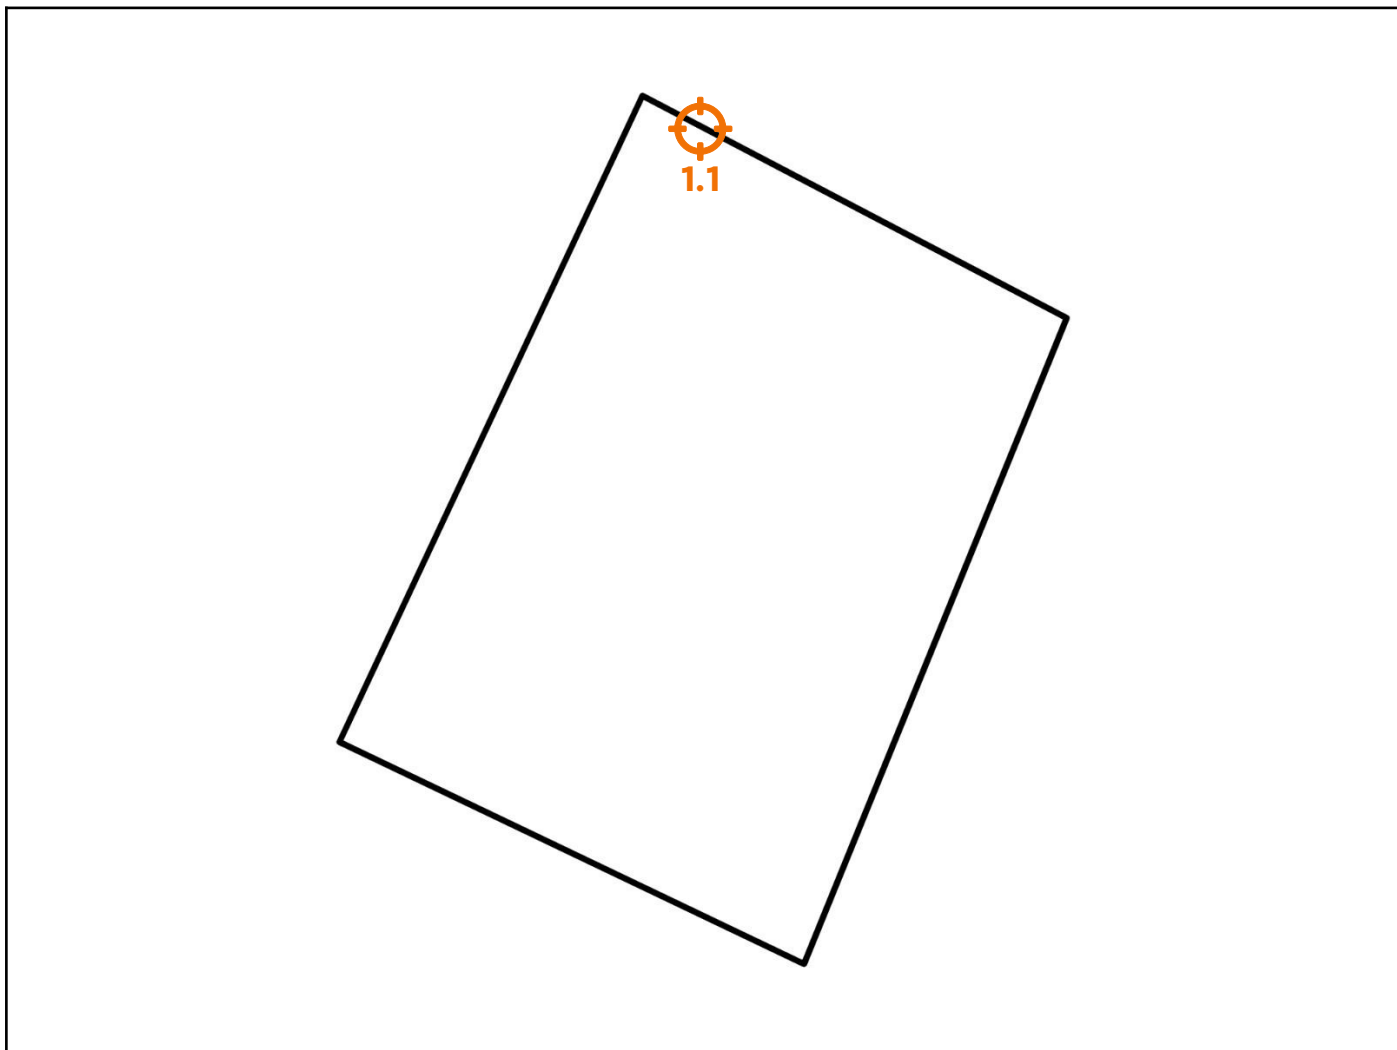
Plan 2.1: Bijgebouw tuin

Beschrijving	Type	Actie
1. Golfplaten tuinhuis	Asbestmateriaal	Verwijderen
1.1 Code: MM09	Puntmonster	-

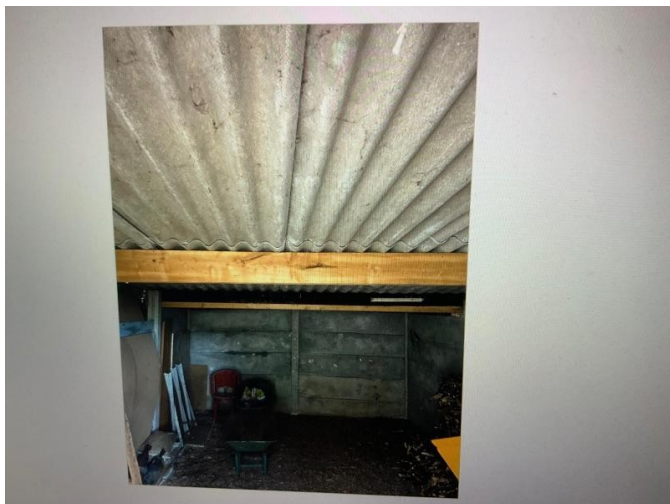
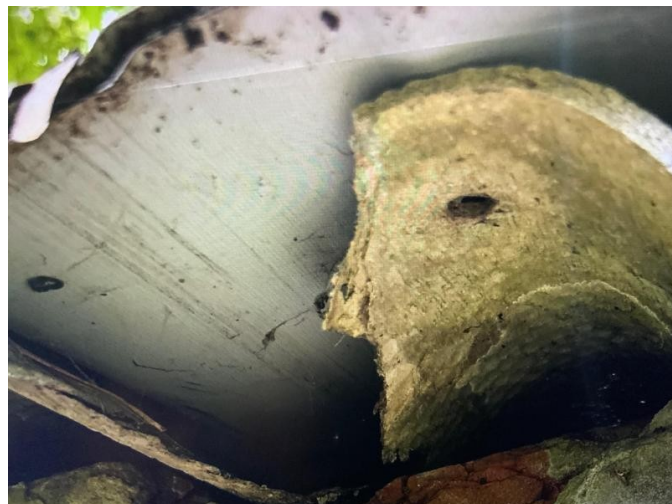
Het asbestmateriaal valt onder de mijlpaal van 2034.

Eindbeoordeling materiaalrisico	Laag materiaalrisico en/of verlaagde kans op vezelvrijgave
Opmerking	<p>Golfplaten zijn aan buitenzijde afgedekt door metalen platen op het dak .</p> <p>Bij verwijdering zorgen dat de platen in zijn geheel worden verwijderd zonder slijpen of breken . Geen sneldraaiende schroefmachines , slijpmolens gebruiken en niet kapot slaan . Golfplaten verpakken in plastic en markeren met asbeststicker en afvoeren naar containerpark . Gebruik van PBM (persoonlijke beschermingsmiddelen) zoals mondkap , bril , handschoenen sterk aanbevolen .</p>

Gebondenheid	Categorie 1: hechtgebonden in oorsprong
Asbestsoort (vezeltype)	Alleen chrysotiel
Asbestconcentratie	Laag (< 50%)
Afschermingsgraad van het gehele materiaal	Geheel of deels (ook) vrij aan de binnenlucht
Toestand van het materiaal	Licht beschadigd, licht verweerd. Intact materiaal type Pical – asbestboard of categorie III 'gebondenheid'

#	Type	Referentie	Resultaat
1.1	Puntmonster	MM09	Chrysotiel

Beschrijving	Golfplaten tuinhuis
Omgeving	Grenst aan binnen- en buitenlucht
Primaire drager	Plat dak

Asbestmateriaal	Dak- en gevelbekleding - Golfplaat
Bindmiddel van asbestmateriaal	Cement
Gebondenheid op basis van bindmiddel	Hecht
Hoeveelheid (oppervlakte - aantal)	<ul style="list-style-type: none"> • 27,00 m² - 1 stuk
Totale oppervlakte	27,00 m ²
Eenvoudig bereikbaar	Ja
Bevestigingswijze	<ul style="list-style-type: none"> • Geschroefd
Identificatiemethode	Vaststelling met monstername
Destructieve handeling voor identificatie	Nee

Verwijderen

- Zorg voor een veilig beheer. Vermijd het beschadigen van het asbestmateriaal. Controleer de toestand jaarlijks op wijzigingen.
- Verwijder dit asbestmateriaal zo snel mogelijk. Volg de toestand goed op.

- Eenvoudige handelingen: mag via doe-het-zelf of door werknemer(s) met opleidingsattest eenvoudige handelingen
Zorg voor voldoende persoonlijke beschermingsmaatregelen zoals handschoenen, stofmasker. Platen niet breken of slijpen, in zijn geheel wegnemen en afvoeren naar containerpark. Verpakken in plastic en labelen als asbesthoudend.

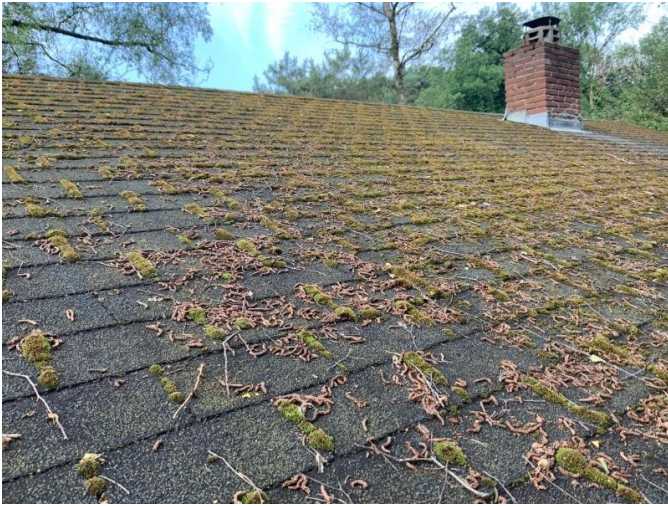
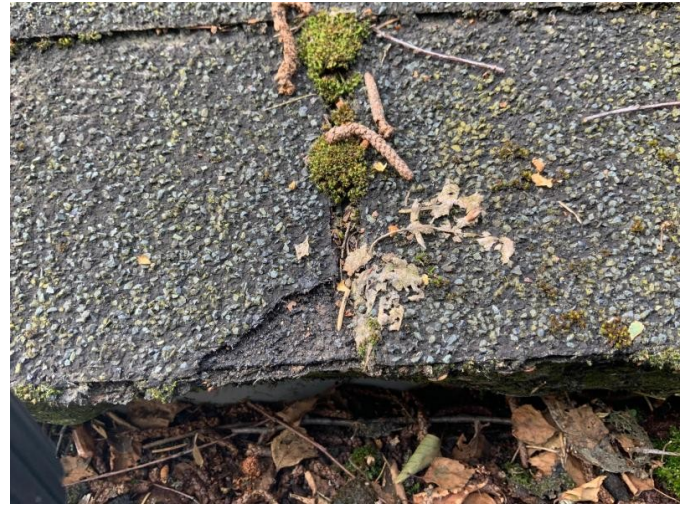
Fiche 2: Roofing dak

Geen asbest

#	Type	Referentie	Resultaat
2.1	Puntmonster	MM02	Geen asbest

Beschrijving	Roofing dak
Omgeving	Buiten
Primaire drager	Schuin dak

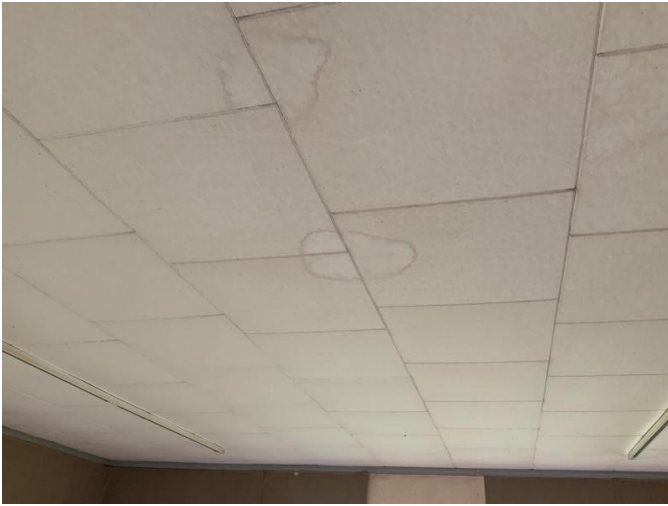
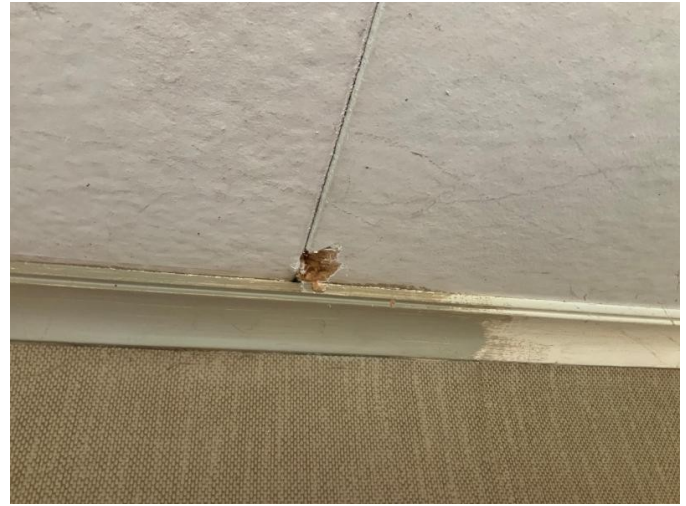
Fiche 3: Plafond platen

Geen asbest

#	Type	Referentie	Resultaat
3.1	Puntmonster	MM07	Geen asbest

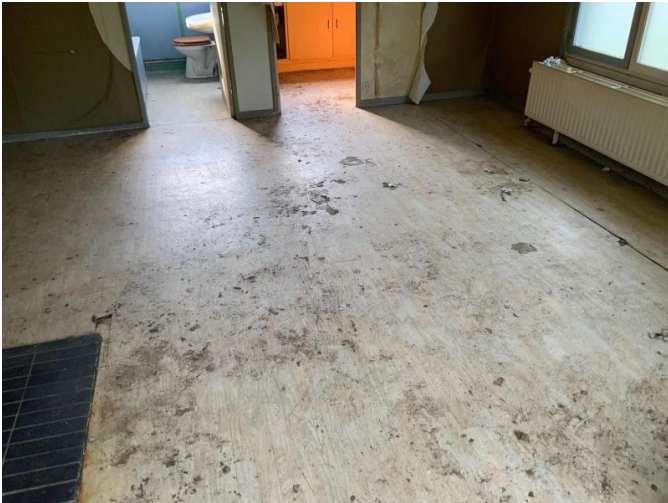
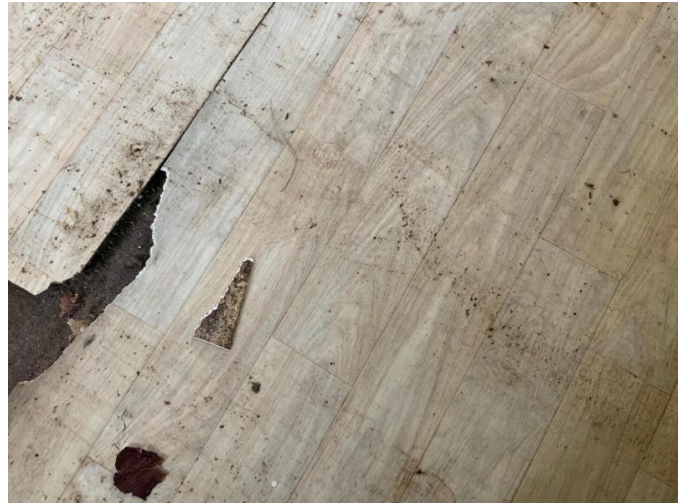
Fiche 4: Vinylzeil

Geen asbest

#	Type	Referentie	Resultaat
4.1	Puntmonster	MM03	Geen asbest

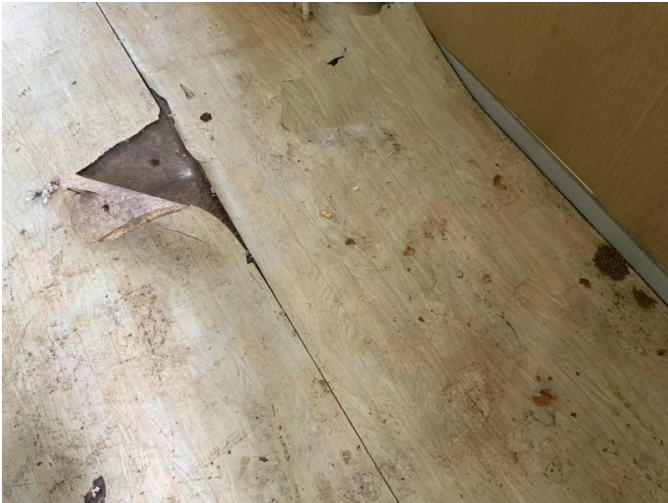
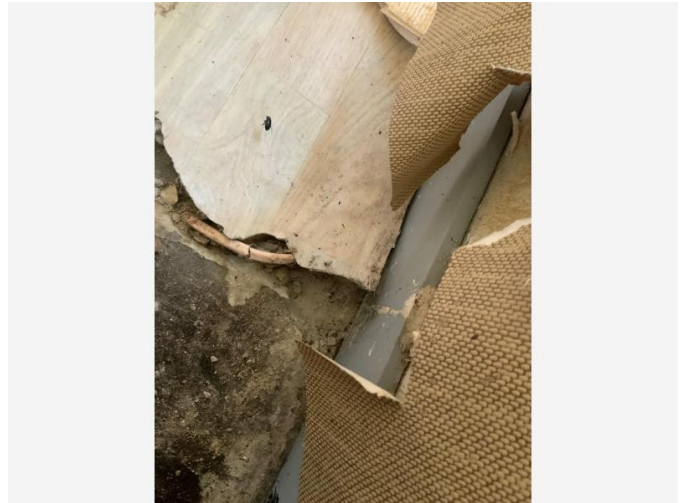
Fiche 5: Betonplaat vloer

Geen asbest

#	Type	Referentie	Resultaat
5.1	Puntmonster	MM04	Geen asbest

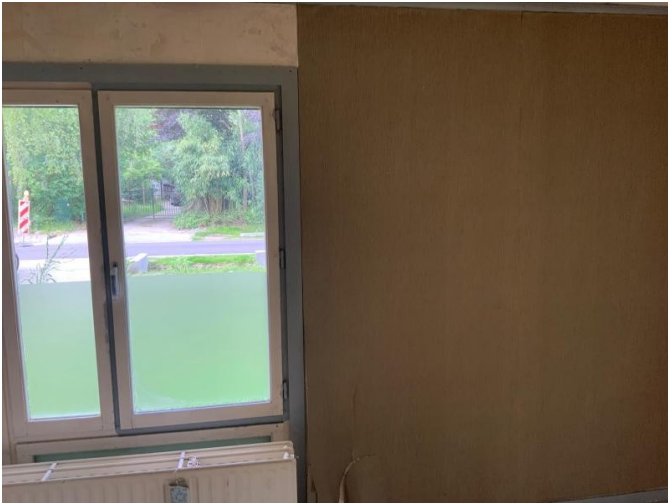
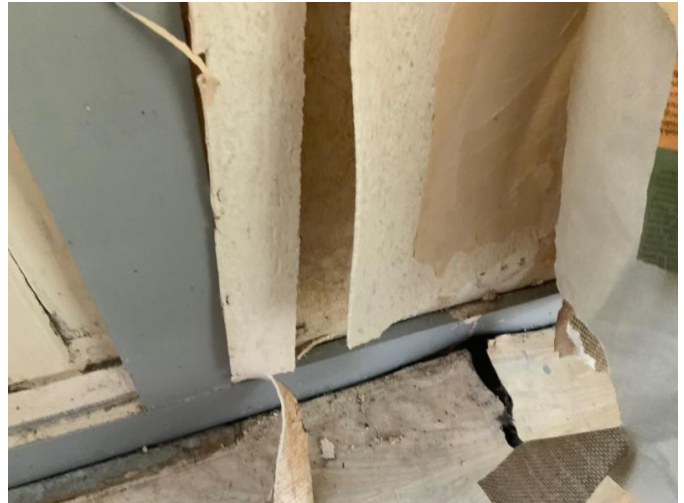
Fiche 6: Vinyl muurbekleding

Geen asbest

#	Type	Referentie	Resultaat
6.1	Puntmonster	MM05	Geen asbest
