# Asbestinventarisatetest

Frederik van Eedenplein 10/2, 2050 Antwerpen

Attestnummer : 20231101-000181.000

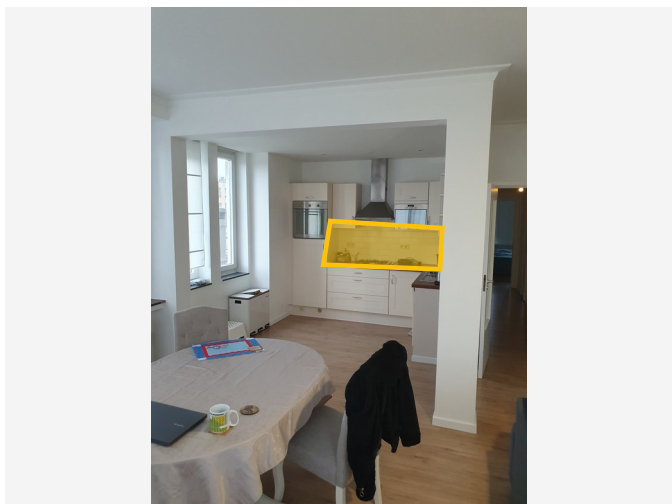
Tegel zelf lijkt niet verdacht, maar bij gebrek aan kapotte tegels of facturen van een recente renovatie kon de tegel en de achterliggende lijmlaag of de op cement gebaseerde lijm/specie niet geïnspecteerd worden.

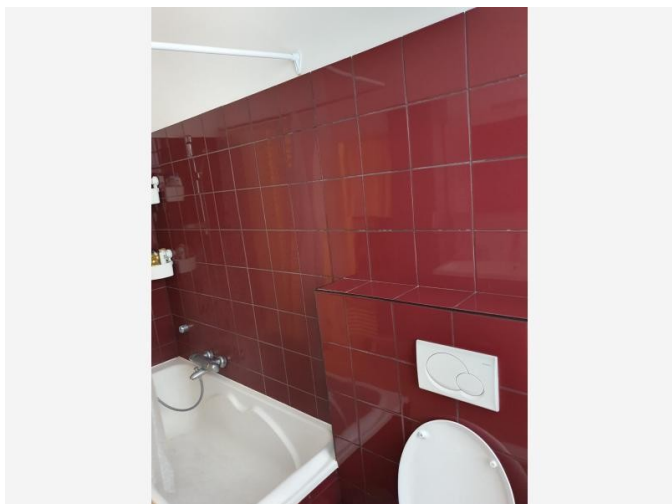
Bij gebrek aan kapotte tegels of facturen van een recente renovatie kon de tegel en de achterliggende lijmlaag of de op cement gebaseerde lijm/specie niet geïnspecteerd worden.

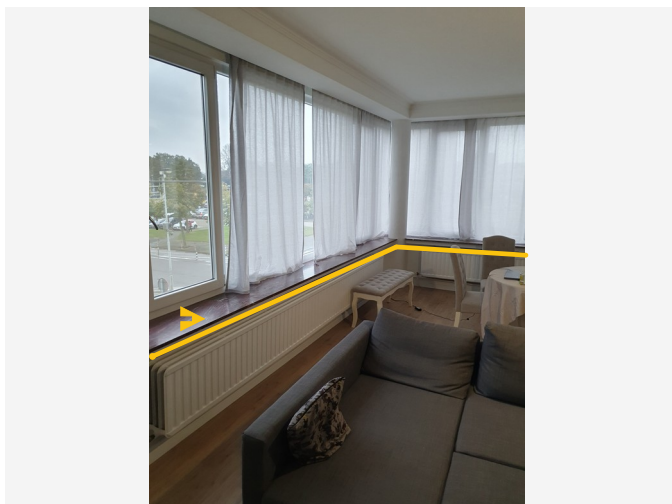
De rode tegels van de vensterbank lijken niet asbestverdacht, voelden koud aan en geen wederkerend patroon. maar om uit te sluiten kon er geen staal genomen worden zonder deze te beschadigen.

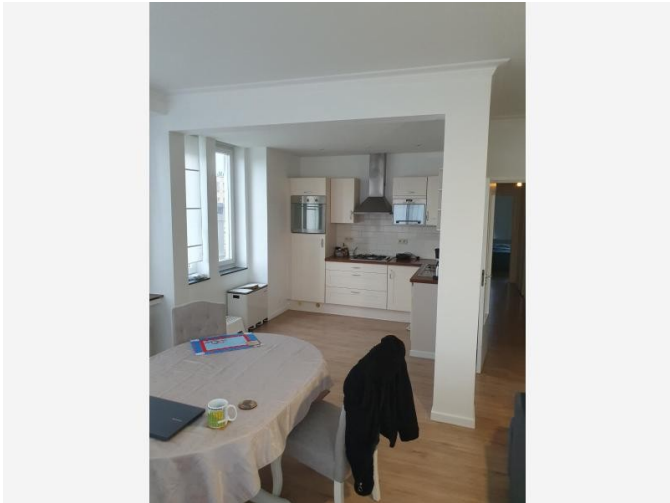
Bij gebrek aan recente facturen van renovatie of kapotte laminaat kon de onderliggende vloerbekleding en/of achterliggende lijmlaag of de op cement gebaseerde lijm/specie niet geïnspecteerd worden.

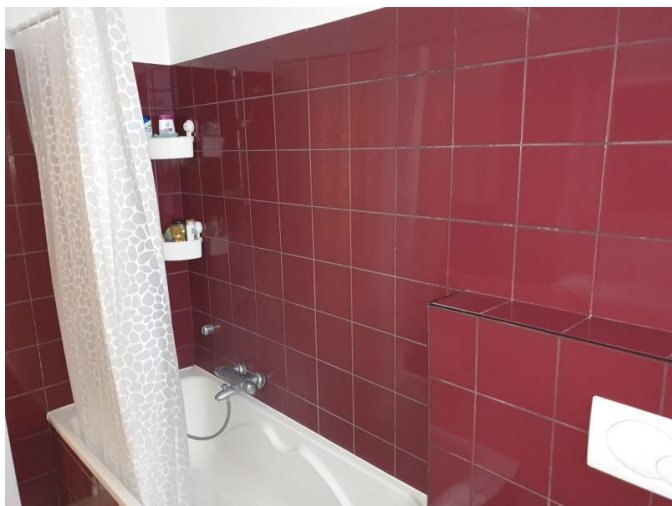
Bij gebrek aan kapotte tegels of facturen van een recente renovatie kon de achterliggende lijmlaag of de op cement gebaseerde lijm/specie niet geïnspecteerd worden.

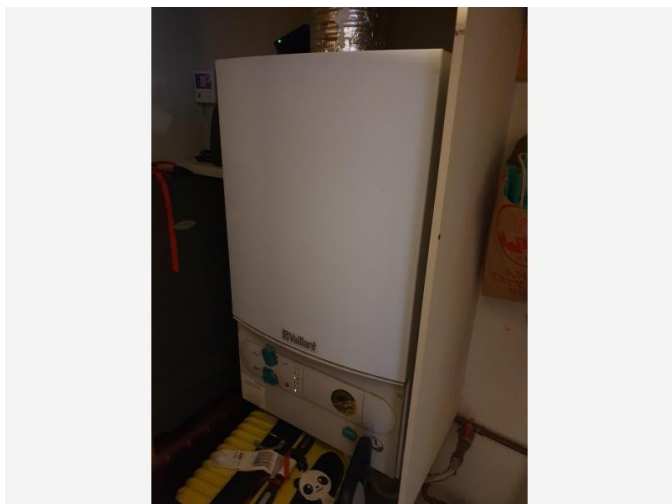
Er kon niet opgemaakt worden in welk jaar deze Vaillant HR ketel gefabriceerd was door gebrek aan bewijsmateriaal.

Tot 1991 heeft Vaillant immers ketels gemaakt die asbest konden bevatten

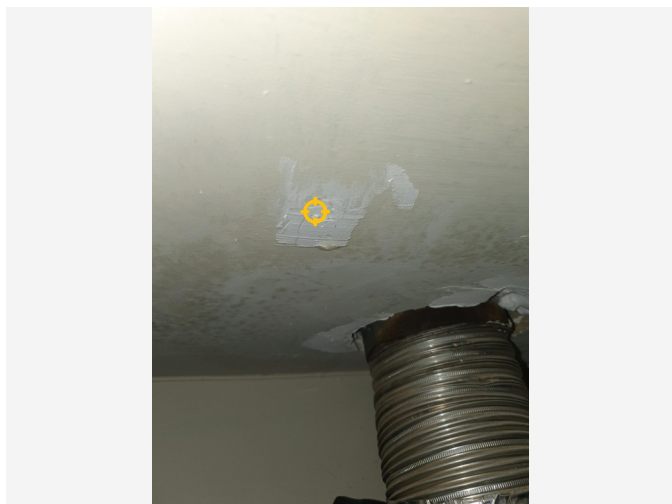
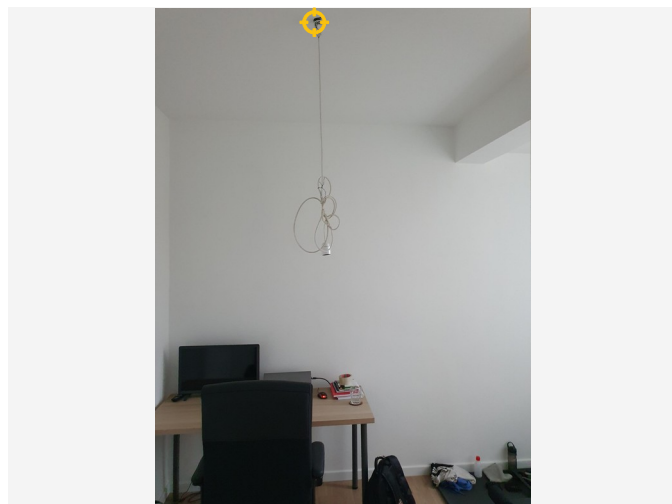
## Fiche 7: Pleisterwerk Plafond

Geen asbest

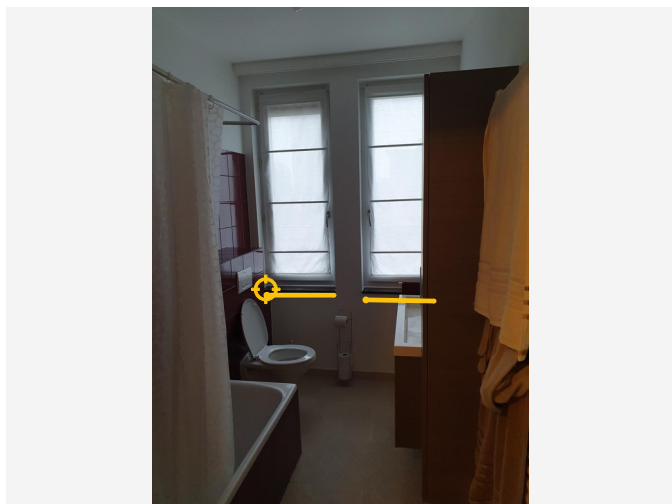
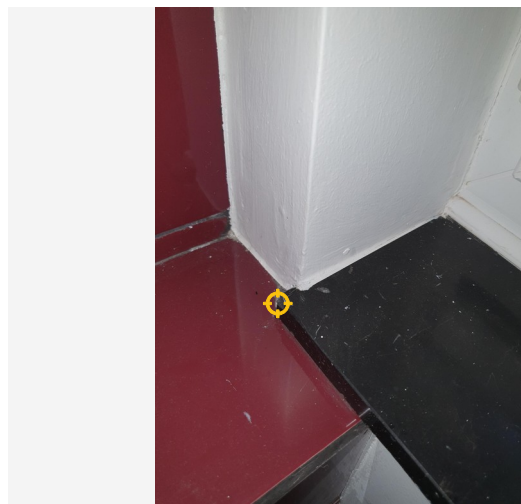
Geen asbest

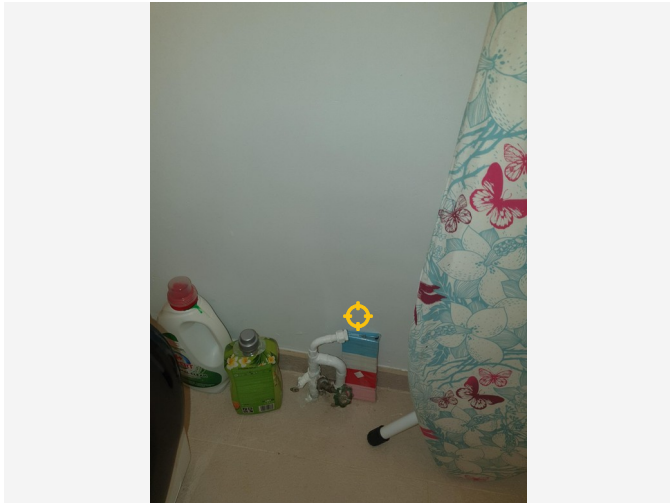
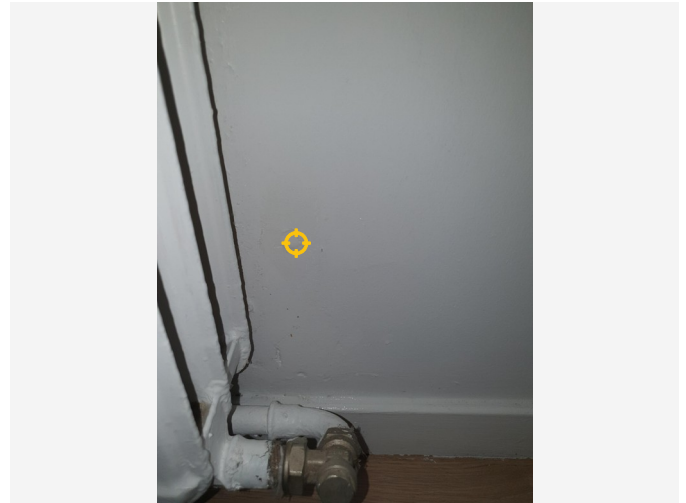
## Fiche 9: Pleisterwerk Muur

Geen asbest

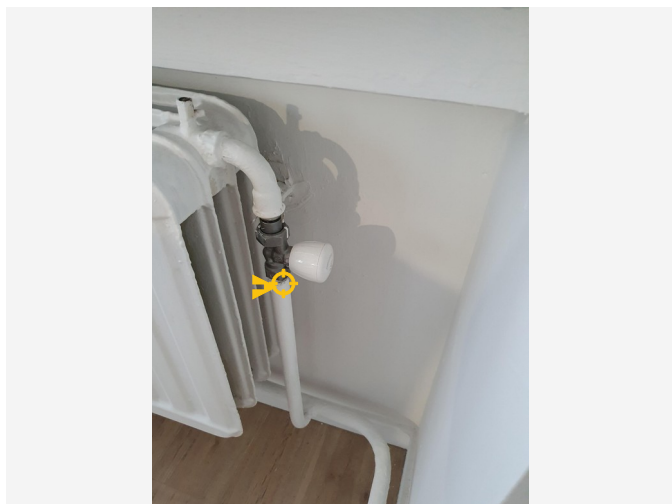
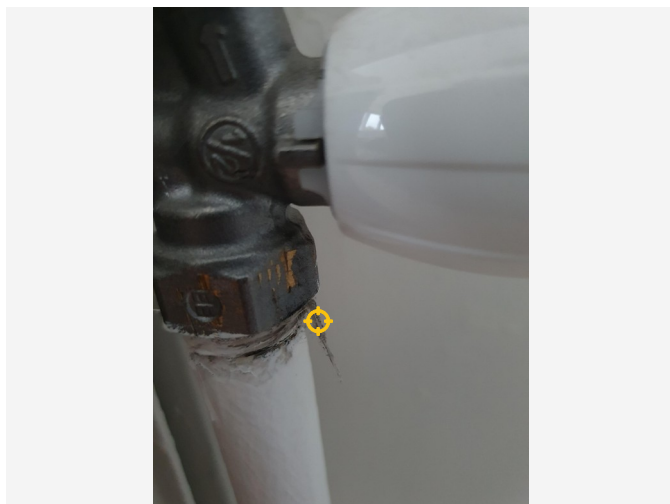
## Fiche 10: Koord aan radiatoren

Geen asbest
