# Asbestinventarisatetest

Kapellenboslaan 28, 2830 Willebroek

Attestnummer : 20240808-000342.001

Uitgegeven op : 08.08.2024

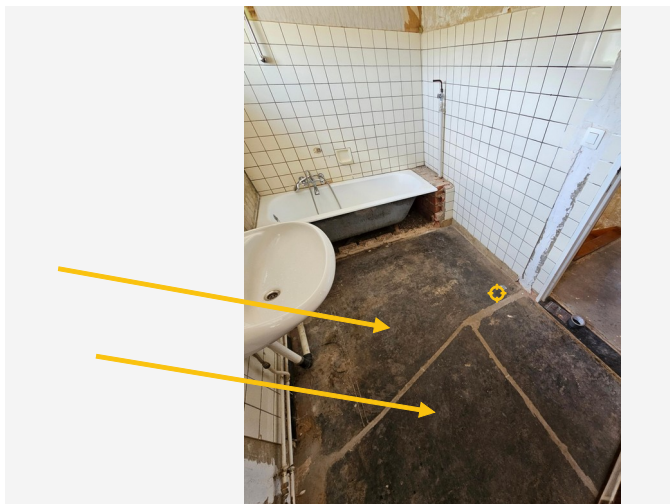
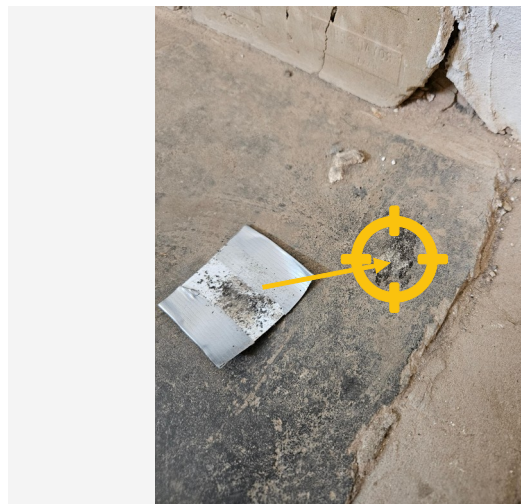
| Eindbeoordeling materiaalrisico | Verhoogd materiaalrisico en/of verhoogde kans op vezelvrijgave |

| Toestand van het materiaal | Matig beschadigd, matig verweerd |

| # | Type | Referentie | Resultaat |
|---|---|---|---|
| 1.1 | Puntmonster | 8 | Chrysotiel |

| Opmerking | <p>In de badkamer werd zwarte asbestverdachte lijm vastgesteld. De tegels zijn reeds verwijderd.</p> <p>De vermelde oppervlaktes, diktes, gewichten en volumes betreffen een beredeneerde schatting. Er worden geen rechten verleend aan deze oppervlaktes/diktes/volumes.</p> |

- Scherm in afwachting van verwijdering het asbestmateriaal af van luchtstromingen en verstoring: bijvoorbeeld door het te verpakken, te fixeren, af te dekken, signalisatie - afbakening aan te brengen, ...
- Verwijder dit asbestmateriaal zo snel mogelijk. Volg de toestand goed op.
- Het insluiten of bedekken van asbesthoudende materialen die weggenomen moeten worden om een asbestveilige toestand te verkrijgen, is alleen toegestaan als tijdelijke risicobeheersmaatregel of tijdelijke maatregel voor een veilig beheer. De lijmlaag mag tijdelijk afgedekt worden zonder deze verder te beschadigen (vb aftapen met kunststof folie met bovenop een losliggend tapijt )

- Hermetische zone (erkend asbestverwijderaar)  
13 jan 2023

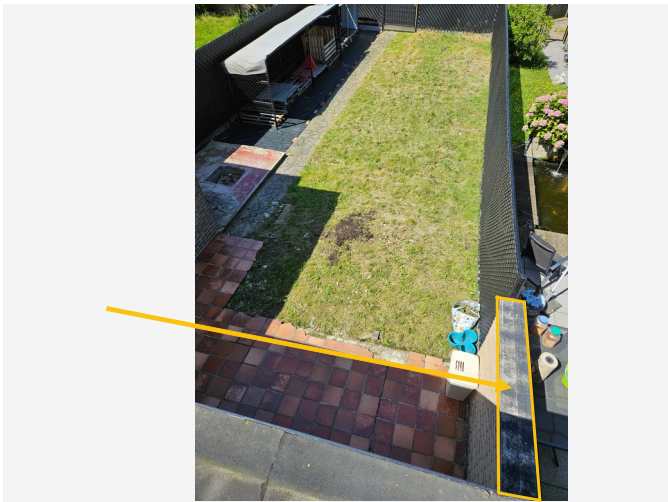
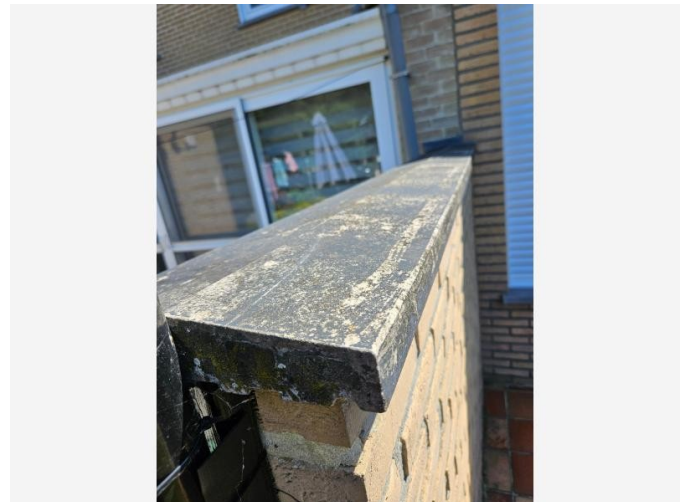
| Eindbeoordeling materiaalrisico | Laag materiaalrisico en/of verlaagde kans op vezelvrijgave |

| Toestand van het materiaal | Licht beschadigd, licht verweerd. Intact calciumsilicaatmateriaal of categorie III 'gebondenheid' |

| Opmerking | <p>+/- 1.7 lopende meter</p> <p>De vermelde oppervlaktes, diktes, gewichten en volumes betreffen een beredeneerde schatting. Er worden geen rechten verleend aan deze oppervlaktes/diktes/volumes.</p> |

- Zorg voor een veilig beheer. Vermijd het beschadigen van het asbestmateriaal. Controleer de toestand jaarlijks op wijzigingen.

- Eenvoudige handelingen: mag via doe-het-zelf of door werknemer(s) met opleidingsattest eenvoudige handelingen  
EH via doe-het zelf : De dekstenen kunnen voorzichtig losgebeiteld worden , extra bevochtigen om stof te voorkomen + dragen van de nodige beschermingsmiddelen (mondmasker ffp3, handschoenen,tyvec ) verpakken in plastic folie en afvoeren naar het containerpark als hechtgebonden asbestafval.

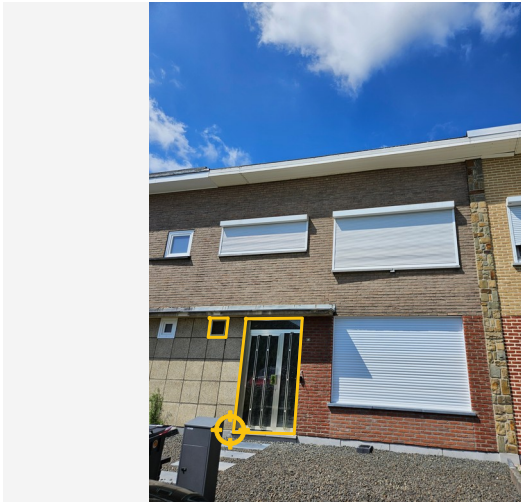
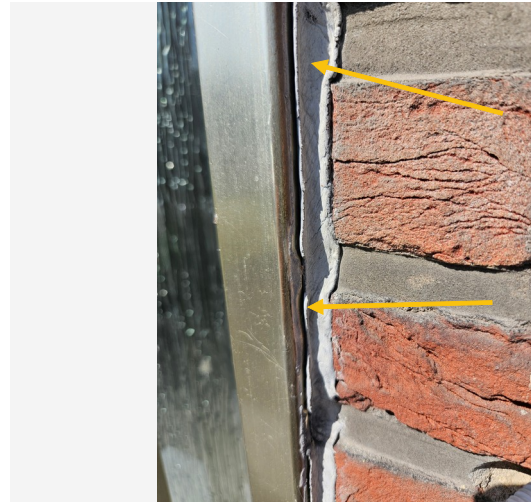
## Fiche 3: Mastiek tussen 1 raam + deurframe en (voor)gevel

| Eindbeoordeling materiaalrisico | Laag materiaalrisico en/of verlaagde kans op vezelvrijgave |

| Toestand van het materiaal | Licht beschadigd, licht verweerd. Intact calciumsilicaatmateriaal of categorie III 'gebondenheid' |

| # | Type | Referentie | Resultaat |
|---|---|---|---|
| 3.1 | Puntmonster | 3 | Chrysotiel |

| Opmerking | <p>Betreft de grijze pasta achtige mastiek tussen voordeurframe (en raam er links van) en gevelsteen. +- 7 lm</p> <p>De rolluiken werden geopend, de mastiek bij andere ramen werd gecontroleerd (soepel, elastisch= niet asbestverdacht)</p> <p>De vermelde oppervlaktes, diktes, gewichten en volumes betreffen een berekende schatting. Er worden geen rechten verleend aan deze oppervlaktes/diktes/volumes.</p> |

- Zorg voor een veilig beheer. Vermijd het beschadigen van het asbestmateriaal. Controleer de toestand jaarlijks op wijzigingen.

- Eenvoudige handelingen: enkel door erkend asbestverwijderaar EH erkend saneerder. De saneerder motiveert de verwijderingsmethode in het werkplan. Verwijdering met puntafzuiging dmv een stofzuiger met absoluut filter of methode inslijpen baksteen. Oud raamwerk wordt gerecycleerd, er mogen geen restanten aan het raamwerk achter blijven.

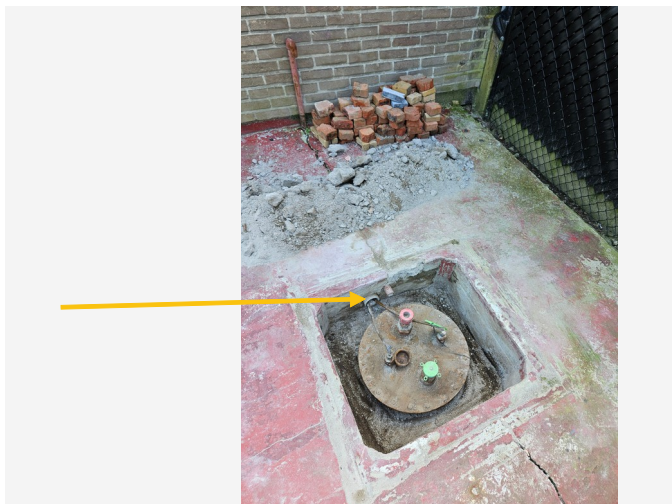
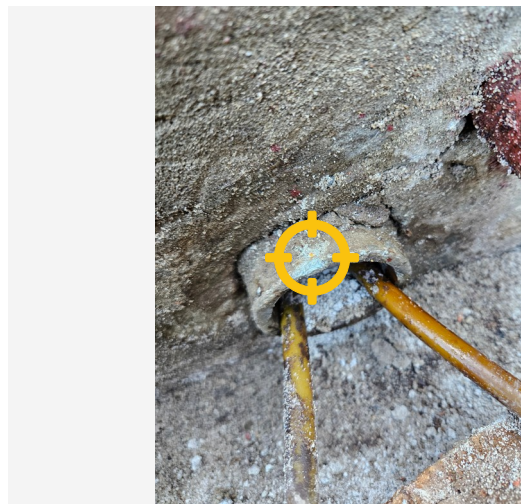
| Eindbeoordeling materiaalisico | Laag materiaalisico en/of verlaagde kans op vezelvrijgave |

| Toestand van het materiaal | Licht beschadigd, licht verweerd. Intact calciumsilicaatmateriaal of categorie III 'gebondenheid' |

| # | Type | Referentie | Resultaat |
|---|---|---|---|
| 4.1 | Puntmonster | 6 | Chrysotiel, Crocidoliet |

| Opmerking | <p>Betreft een cementbuis vastgesteld achter de woning (open put)</p> <p>De vermelde oppervlaktes, diktes, gewichten en volumes betreffen een beredeneerde schatting. Er worden geen rechten verleend aan deze oppervlaktes/diktes/volumes.</p> |

- Zorg voor een veilig beheer. Vermijd het beschadigen van het asbestmateriaal. Controleer de toestand jaarlijks op wijzigingen.

- Eenvoudige handelingen: mag via doe-het-zelf of door werknemer(s) met opleidingsattest eenvoudige handelingen  
EH via doe-het zelf

De buis kan voorzichtig losgebeiteld worden , extra bevochtigen om stof te voorkomen + dragen van de nodige beschermingsmiddelen (mondmasker ffp3, handschoenen,tyvec ) Bij de gemeente/containerpark afsluitzakken halen om dubbel in te pakken en af te voeren naar het containerpark als hechtgebonden asbestafval.

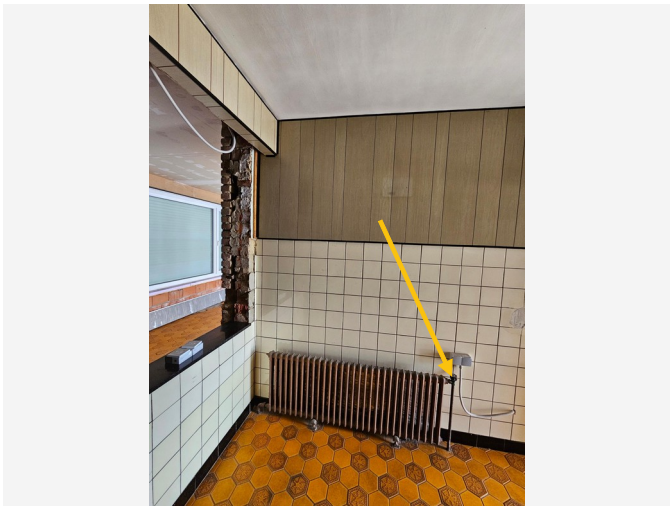
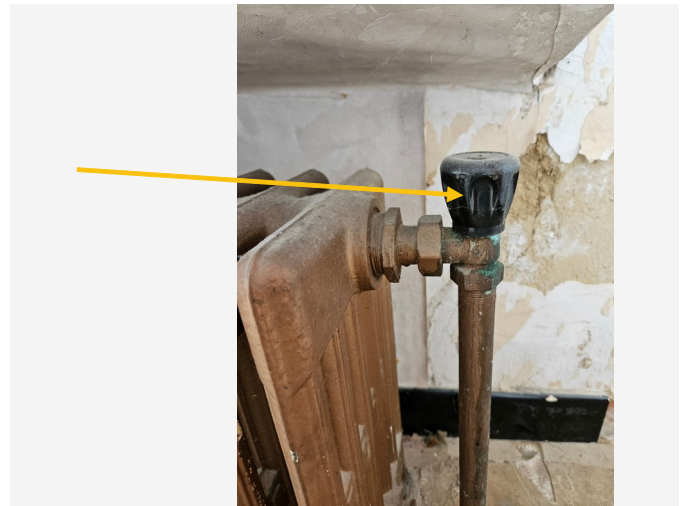
| Eindbeoordeling materiaalisico | Laag materiaalisico en/of verlaagde kans op vezelvrijgave |

| Toestand van het materiaal | Onbeschadigd, niet verweerd |

| Opmerking | <p>Betreft een 6 tal bakelieten radiatorcranen. Het is moeilijk te bepalen of de bakeliettoepassingen in de woning ook effectief asbesthoudend zijn (het kan ook gaan om de asbestvrije variant).</p> <p>De vermelde oppervlaktes, diktes, gewichten en volumes betreffen een beredeneerde schatting. Er worden geen rechten verleend aan deze oppervlaktes/diktes/volumes.</p> |

- Zorg voor een veilig beheer. Vermijd het beschadigen van het asbestmateriaal. Controleer de toestand jaarlijks op wijzigingen.

- Eenvoudige handelingen: mag via doe-het-zelf of door werknemer(s) met opleidingsattest eenvoudige handelingen  
De radiatorkranen kunnen eenvoudig losgeschroefd worden (zonder breken) → EH doe-het-zelf.  
Zie ook link Zie <https://ovam.vlaanderen.be/wie-mag-wat-verwijderen>

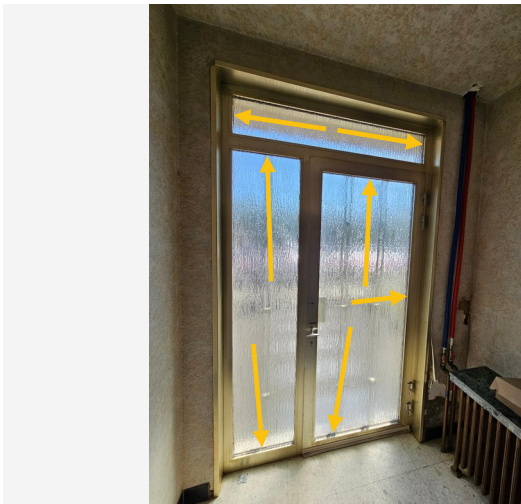
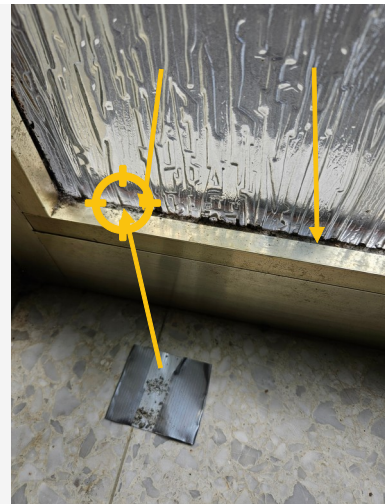
| Opmerking | <p>Betreft de grijze kit tussen glas en aluminium frames van de voordeur en alle aluminium ramen. +- 26 lm</p> <p>De vermelde oppervlaktes, diktes, gewichten en volumes betreffen een beredeneerde schatting. Er worden geen rechten verleend aan deze oppervlaktes/diktes/volumes.</p> |

- Zorg voor een veilig beheer. Vermijd het beschadigen van het asbestmateriaal. Controleer de toestand jaarlijks op wijzigingen.

- Eenvoudige handelingen: enkel door erkend asbestverwijderaar  
De toepassing extra fixeren en gebruik van puntafzuiging dmv stofzuiger met absoluut filter.  
Er mogen er geen kit restanten achterblijven op het aluminium.

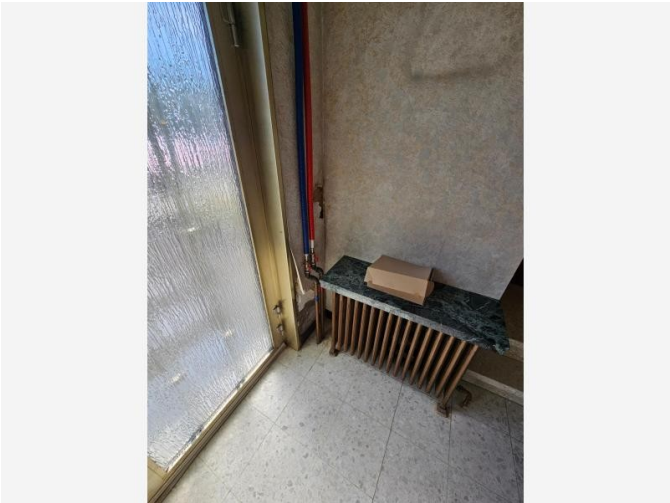
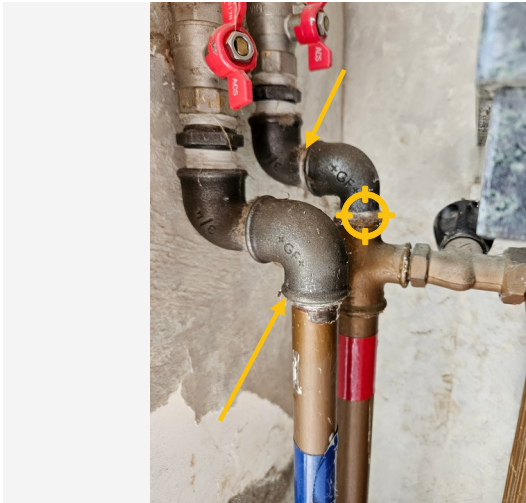
| Opmerking | <p>Bij de radiator naast de inkomdeur werden asbestverdachte pakkingen vastgesteld. Hierop werd besloten een staalname uit te voeren.</p> <p>De vermelde oppervlaktes, diktes, gewichten en volumes betreffen een beredeneerde schatting. Er worden geen rechten verleend aan deze oppervlaktes/diktes/volumes.</p> |

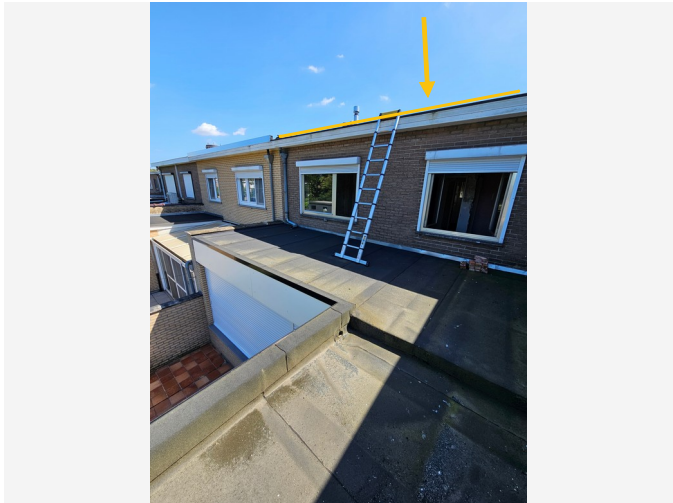
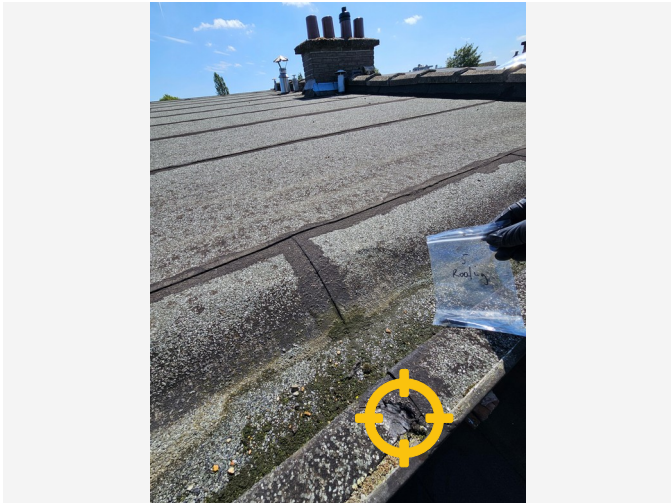
| Opmerking | <p>Volgens het inspectieprotocol is een monstername van roofing verplicht om dit te identificeren als niet-asbesthoudend.</p> <p>Er werd een staal genomen aan een overlappend stuk roofing waardoor de waterdichtheid van de dakbedekking niet in het gedrang komt. Het is niet duidelijk of er asbestverdachte onderlagen aanwezig zijn. Extra controle/staalname aangewezen bij renovatiewerken. De vermelde oppervlaktes, diktes en volumes betreffen een berekende schatting. Er worden geen rechten verleend aan deze oppervlaktes/diktes/volumes.</p> |
