# Asbestinventarisatetest

Bronweg 7, 1640 Sint-Genesius-Rode

Attestnummer : 20231103-000310.000

Uitgegeven op : 03.11.2023

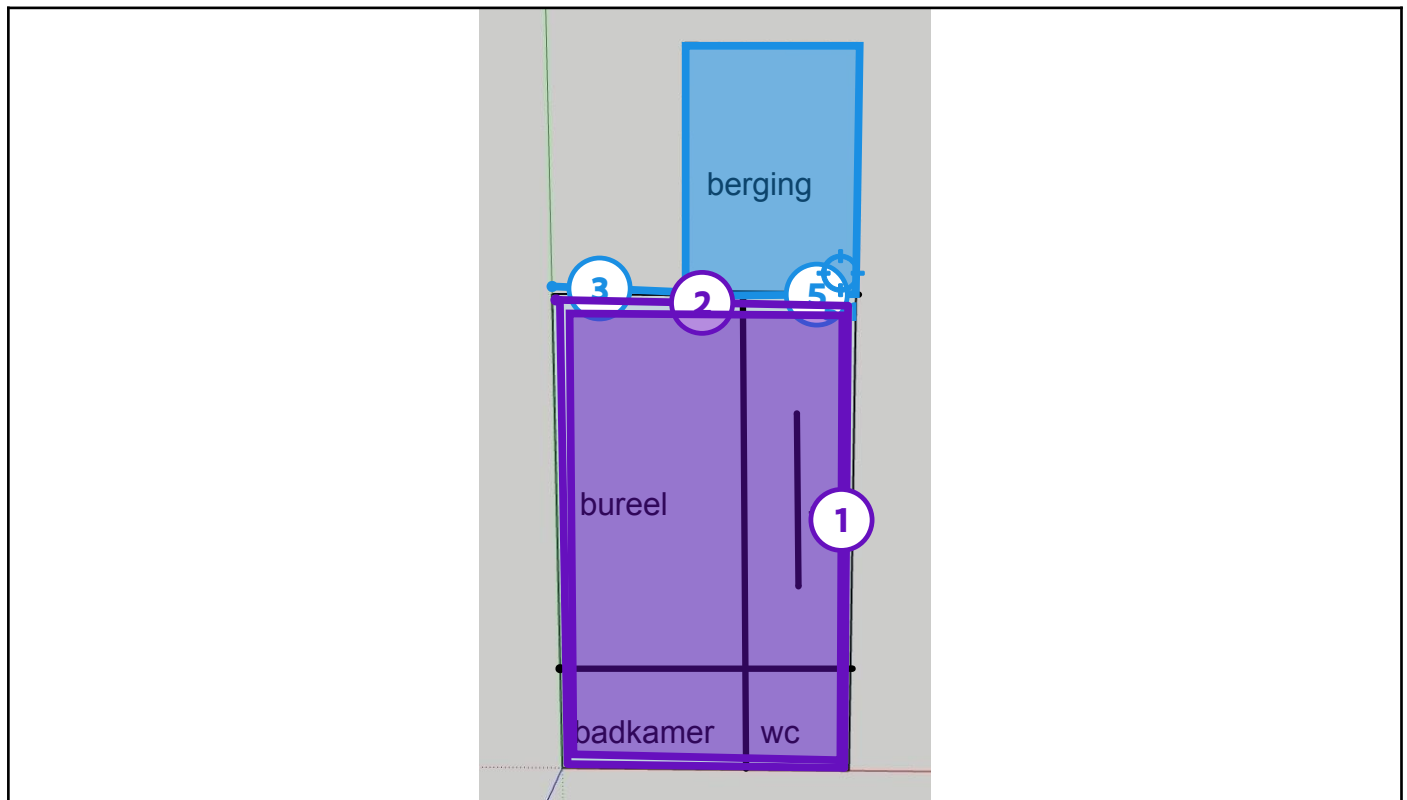
## Plan 1.1: kelderverdieping

| Beschrijving | Type | Actie |
|---|---|---|
| 1. pleister plafonds | Advies | - |
| 2. pleister muren | Advies | - |
| 3. crepi voor - en achtergevel | Geen asbest | - |
| 5. pleister plafond berging | Geen asbest | - |
| 5.1 Code: 7963433 M | Puntmonster | - |

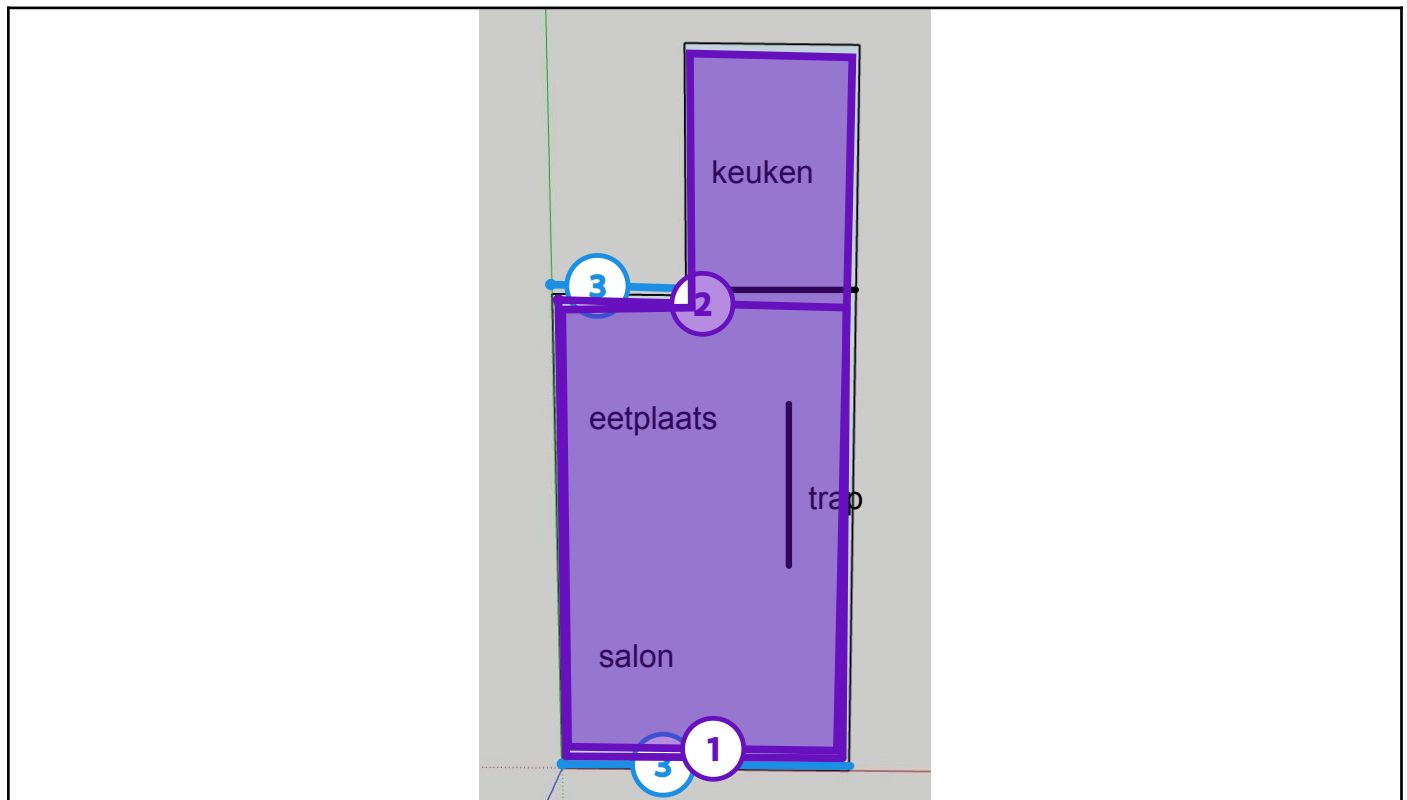
## Plan 1.2: gelijkvloers

| Beschrijving | Type | Actie |
|---|---|---|
| 1. pleister plafonds | Advies | - |
| 2. pleister muren | Advies | - |
| 3. crepi voor - en achtergevel | Geen asbest | - |

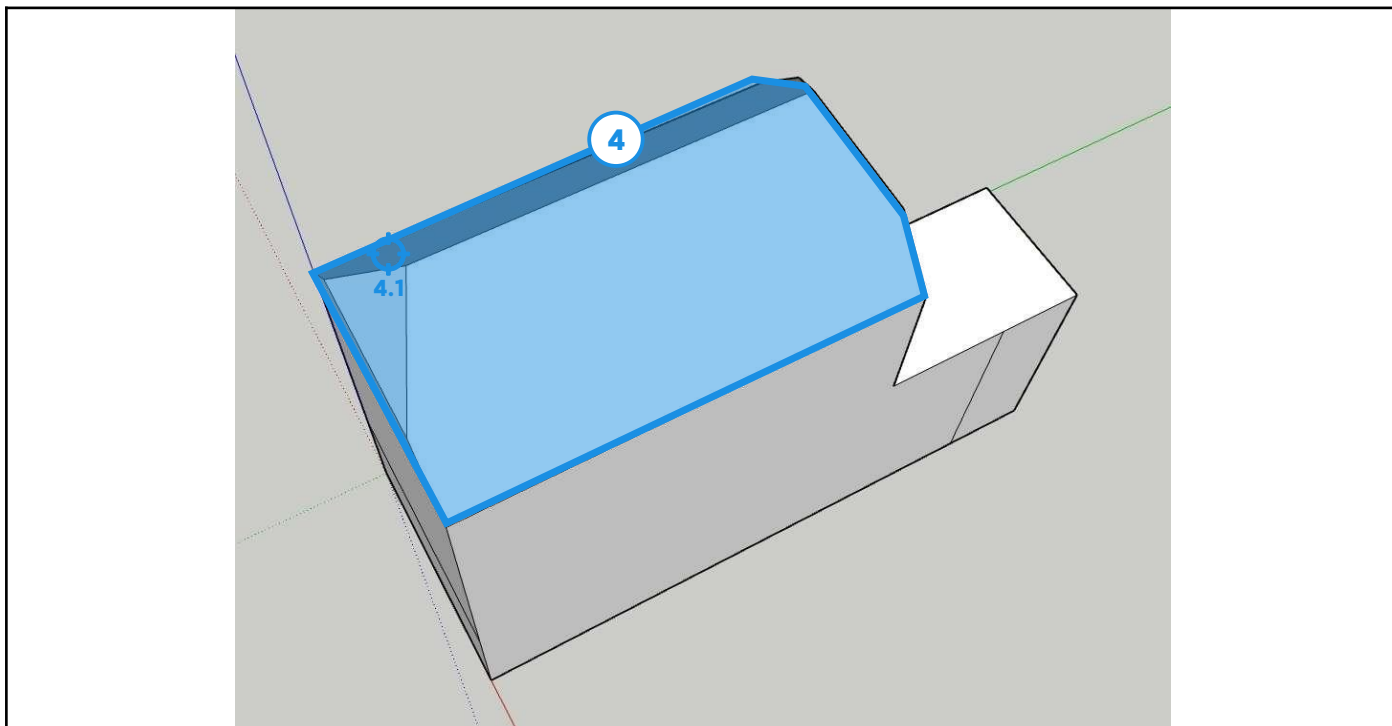
## Plan 1.3: schets woning.jpg

| Beschrijving | Type | Actie |
|---|---|---|
| 4. menuiserieplaten hellende daken | Geen asbest | - |
| 4.1 Code: 7963434 | Puntmonster | - |

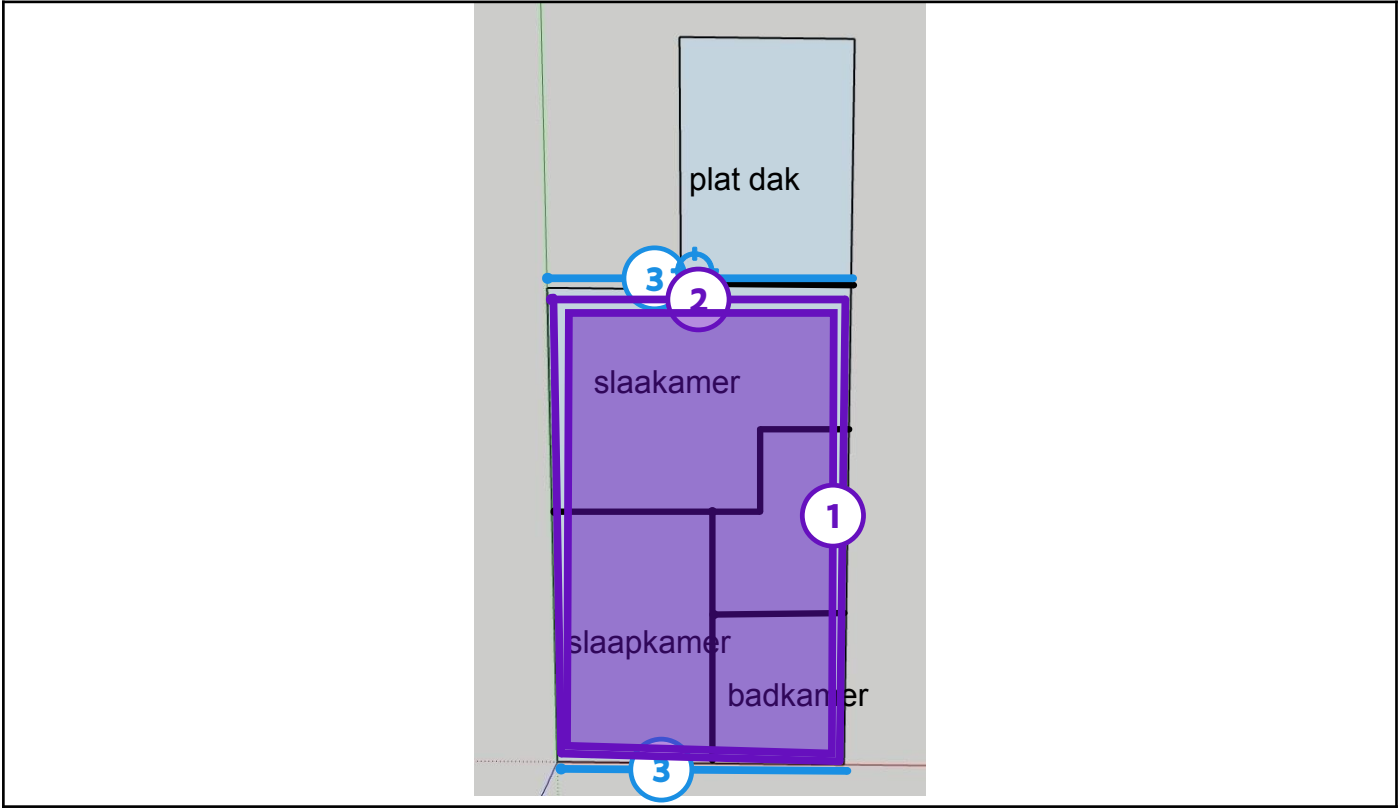
# Plan 1.4: eerste verdieping

| Beschrijving | Type | Actie |
|---|---|---|
| 1. pleister plafonds | Advies | - |
| 2. pleister muren | Advies | - |
| 3. crepi voor - en achtergevel | Geen asbest | - |
| 3.1 Code: 7963432 | Puntmonster | - |

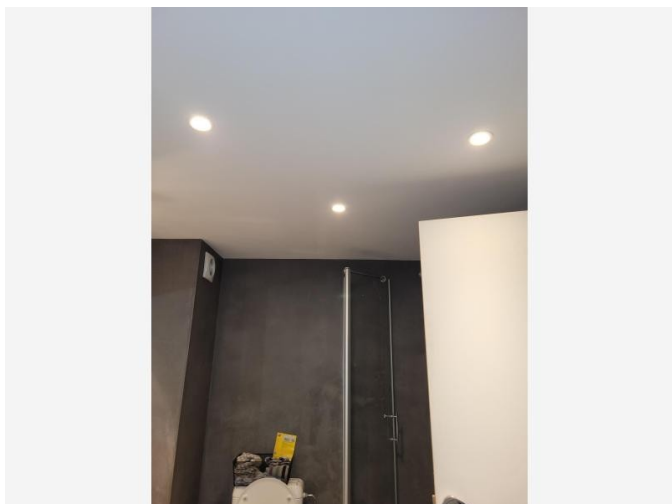
Verdere analyse vergt destructief onderzoek. Alle plafonds werden afgewerkt met gipsplaten behalve in de berging (staalname).

| Primaire drager | Plafond |
| (Asbest)materiaal | In-situ afwerkingslagen - Pleisterwerk (wand, plafond, ...) |

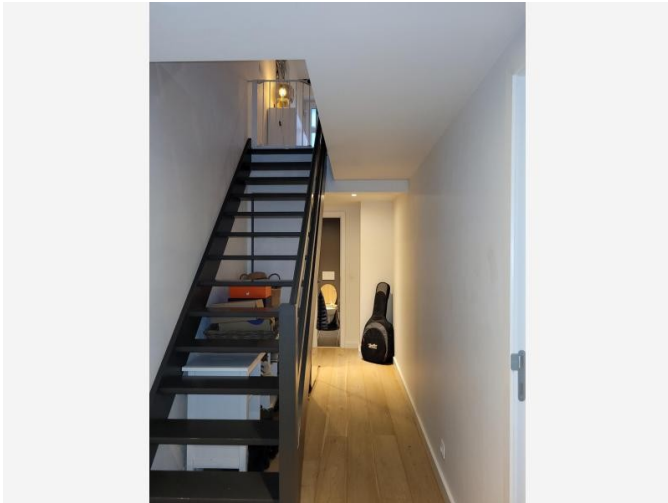
Verdere analyse vergt destructief onderzoek. Alle muren werden afgewerkt met gipsplaten. In de badkamers werden de muren betegeld.

| Primaire drager | Binnenwand |
| (Asbest)materiaal | In-situ afwerkingslagen - Pleisterwerk (wand, plafond, ...) |

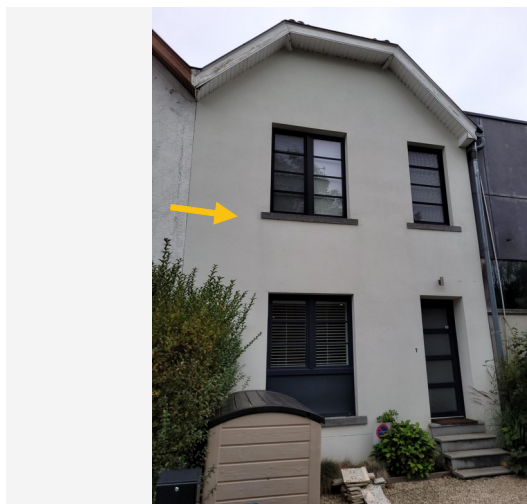
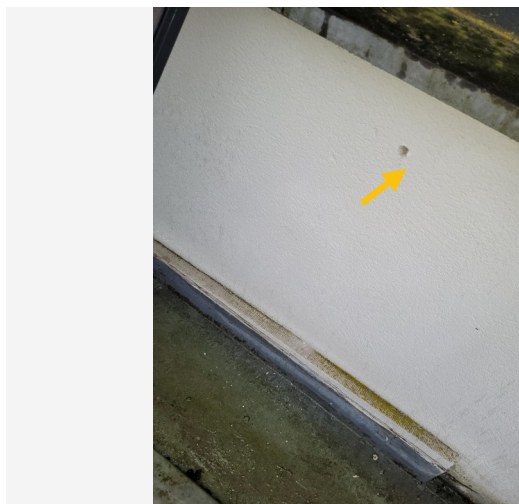
## Fiche 3: crepi voor - en achtergevel

### Conclusie

Geen asbest

| # | Type | Referentie | Resultaat |
|---|---|---|---|
| 3.1 | Puntmonster | 7963432 | Geen asbest |

| Beschrijving | crepi voor - en achtergevel |

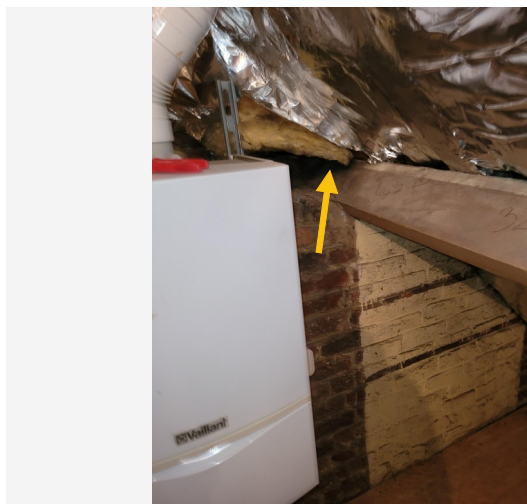
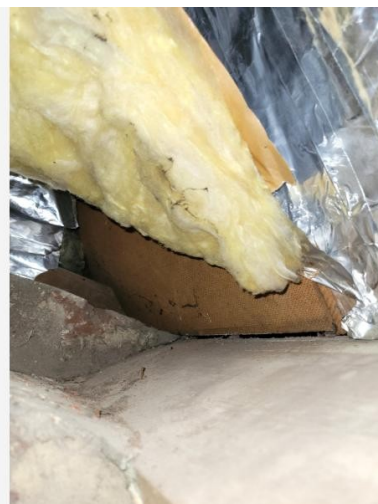
Geen asbest

| # | Type | Referentie | Resultaat |
|---|---|---|---|
| 4.1 | Puntmonster | 7963434 | Geen asbest |

| Beschrijving | menuiserieplaten hellende daken |

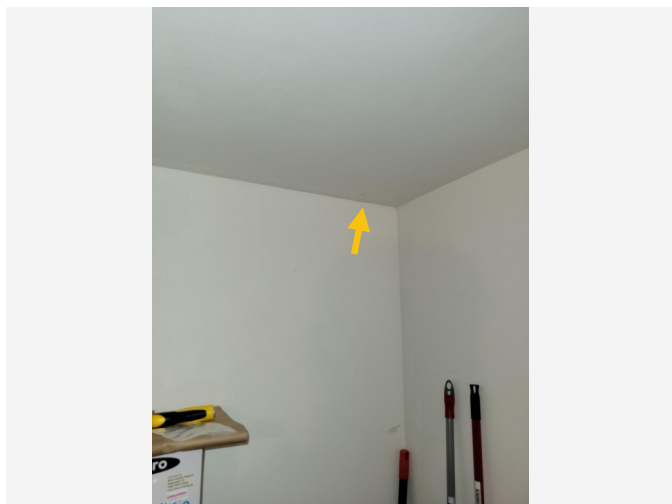
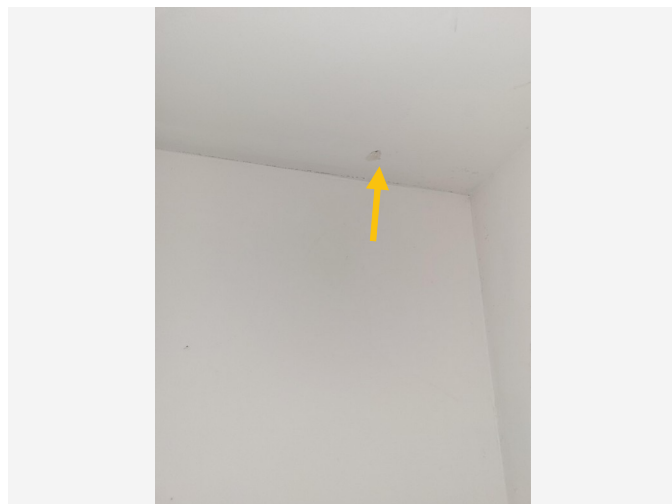
## Fiche 5: pleister plafond berging

Geen asbest

| # | Type | Referentie | Resultaat |
|---|---|---|---|
| 5.1 | Puntmonster | 7963433 M | Geen asbest |

| Beschrijving | pleister plafond berging |

| Opmerking | Staalname enkel mogelijk in de berging. Alle andere plafonds werden afgewerkt et gipsplaten. |
