# Asbestinventarisatetest

Karlomanlaan 13, 3400 Landen

Attestnummer : 20240922-000024.000

Uitgegeven op : 22.09.2024

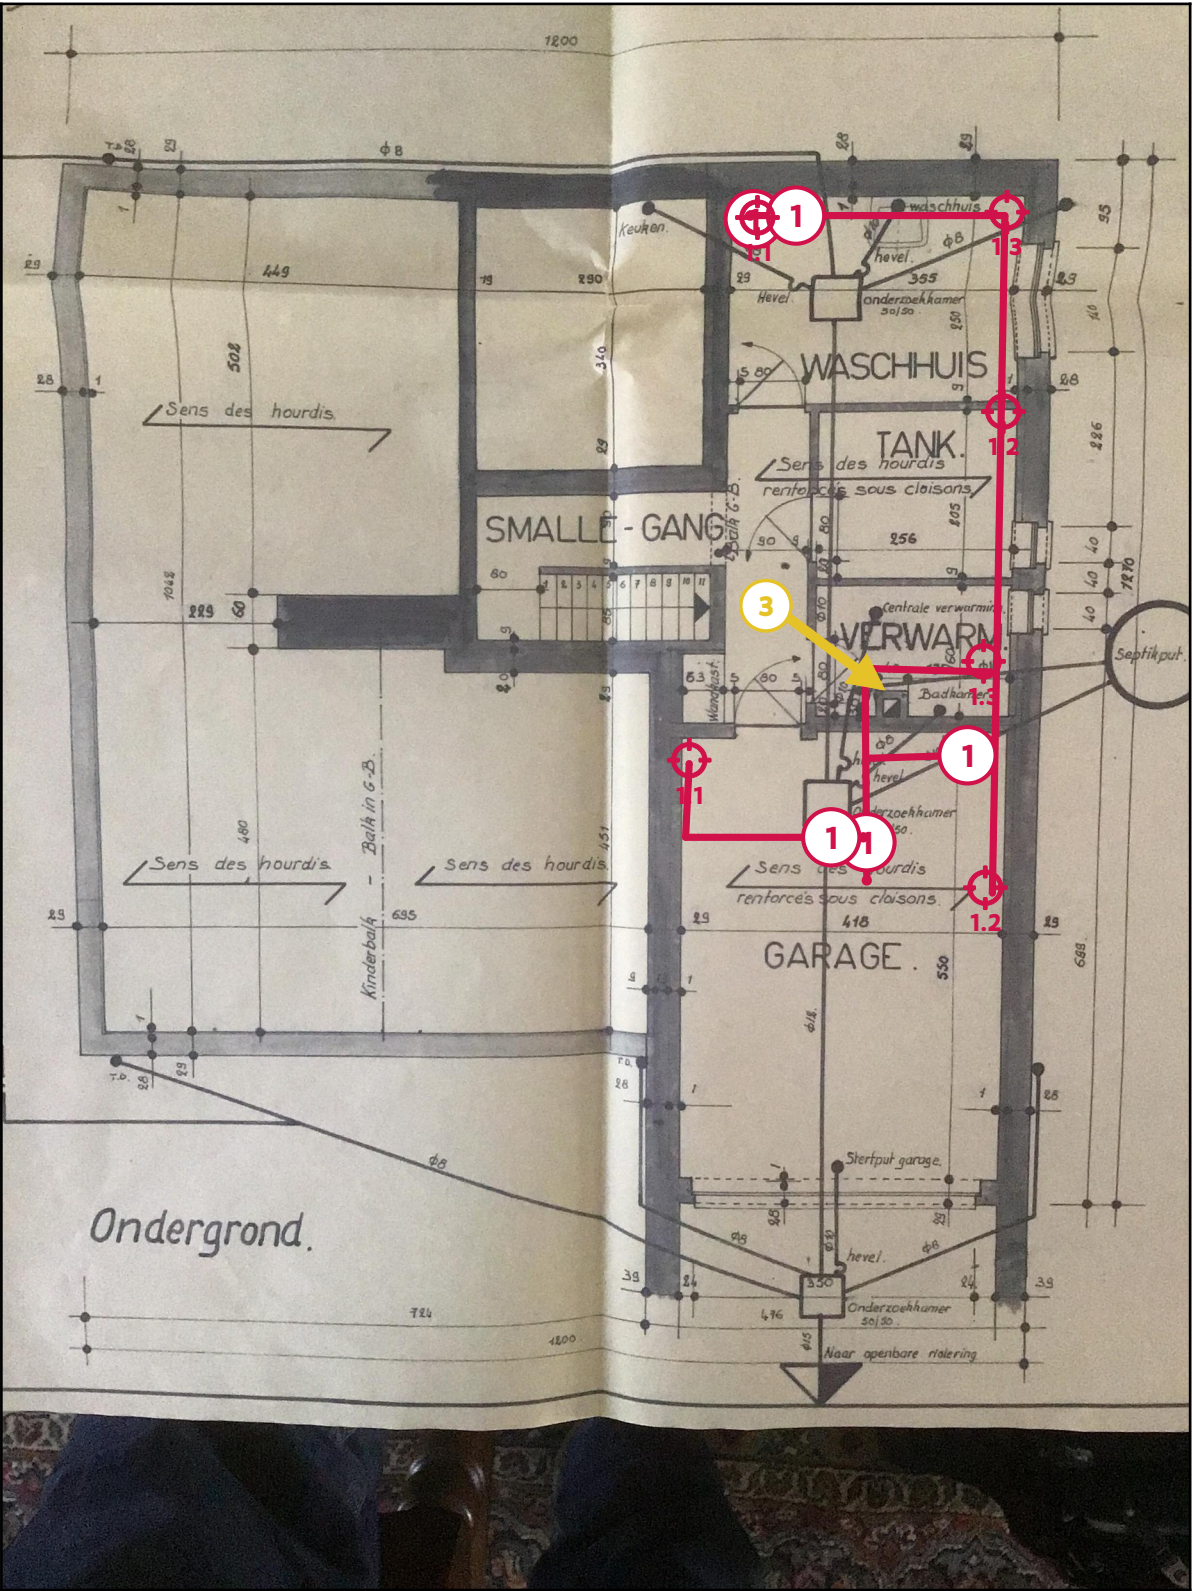
# Plan 1.2: Hoofdgebouw plan kelder

| 1. Kelder/garage Leidingisolatie | Asbestmateriaal | Dringend verwijderen |
| 3. Kelder schacht klep | Asbestmateriaal | Zorgvuldig beheren |

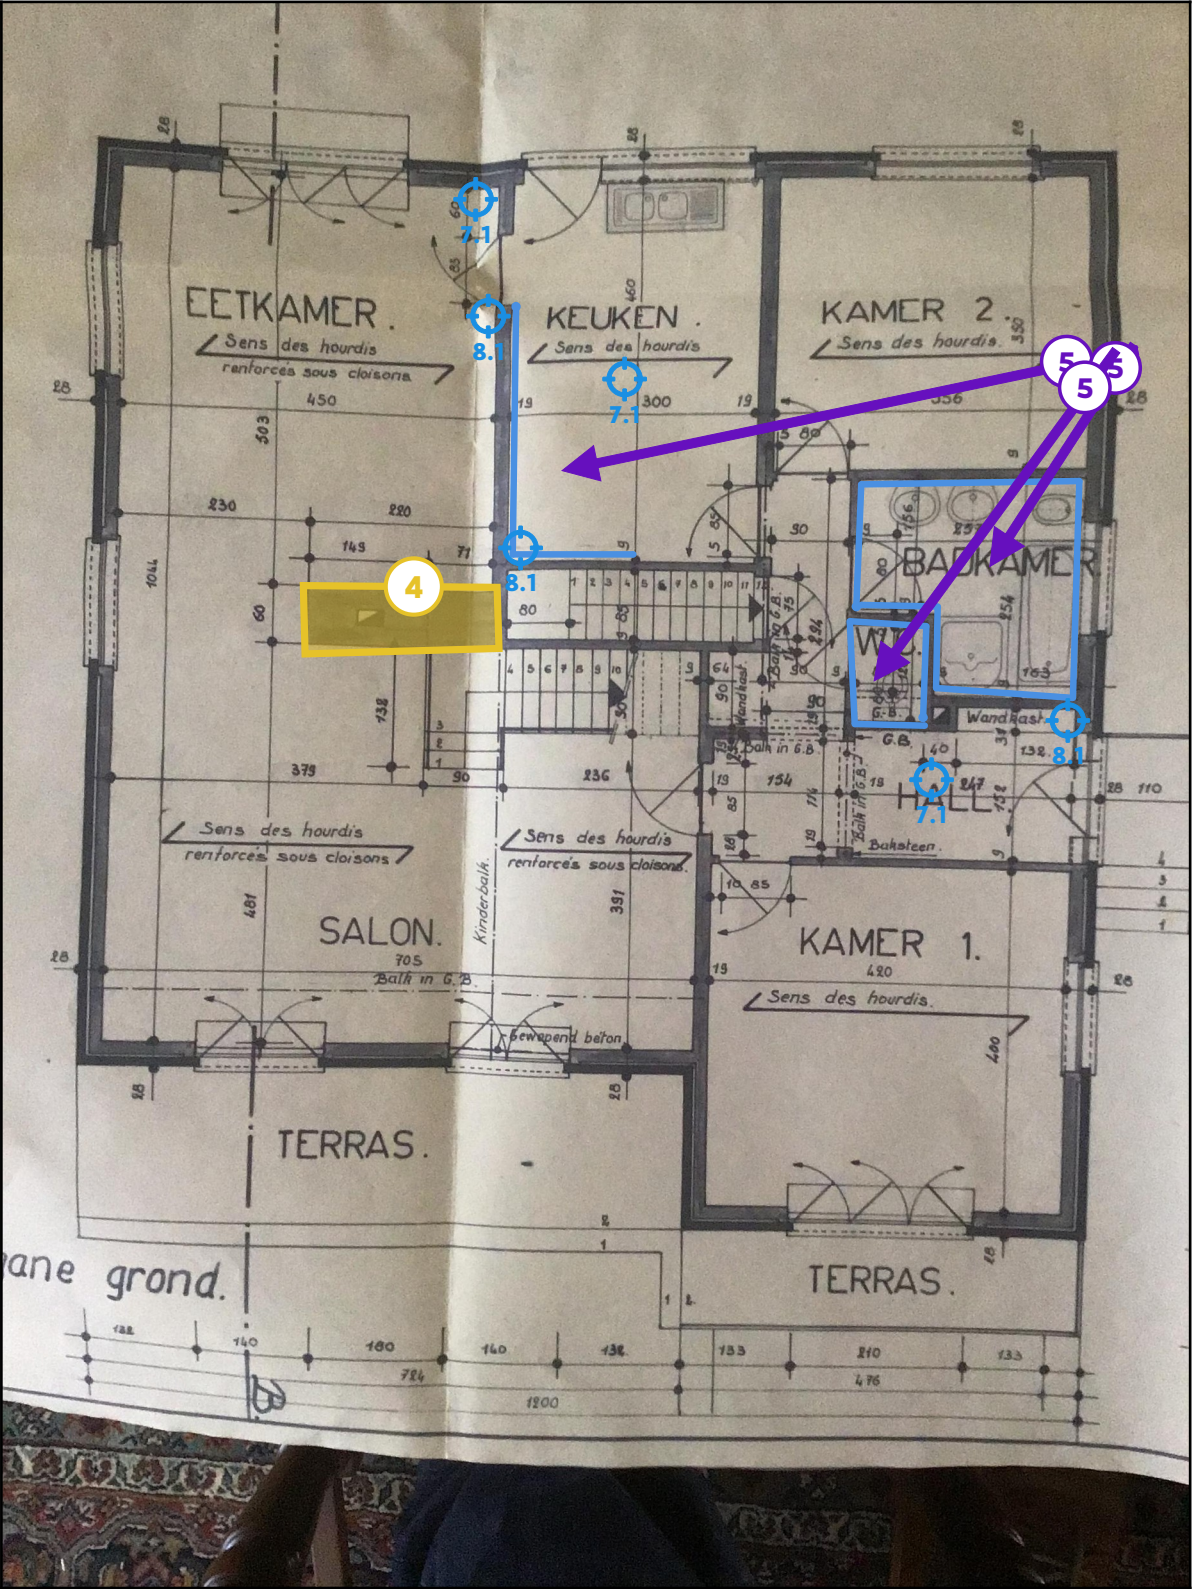
# Plan 1.3: Hoofdegebouw plan gelijkvloers

| 4. Living schouw tablet | Asbestmateriaal | Zorgvuldig beheren |
| 5. Tegellijm | Advies | - |

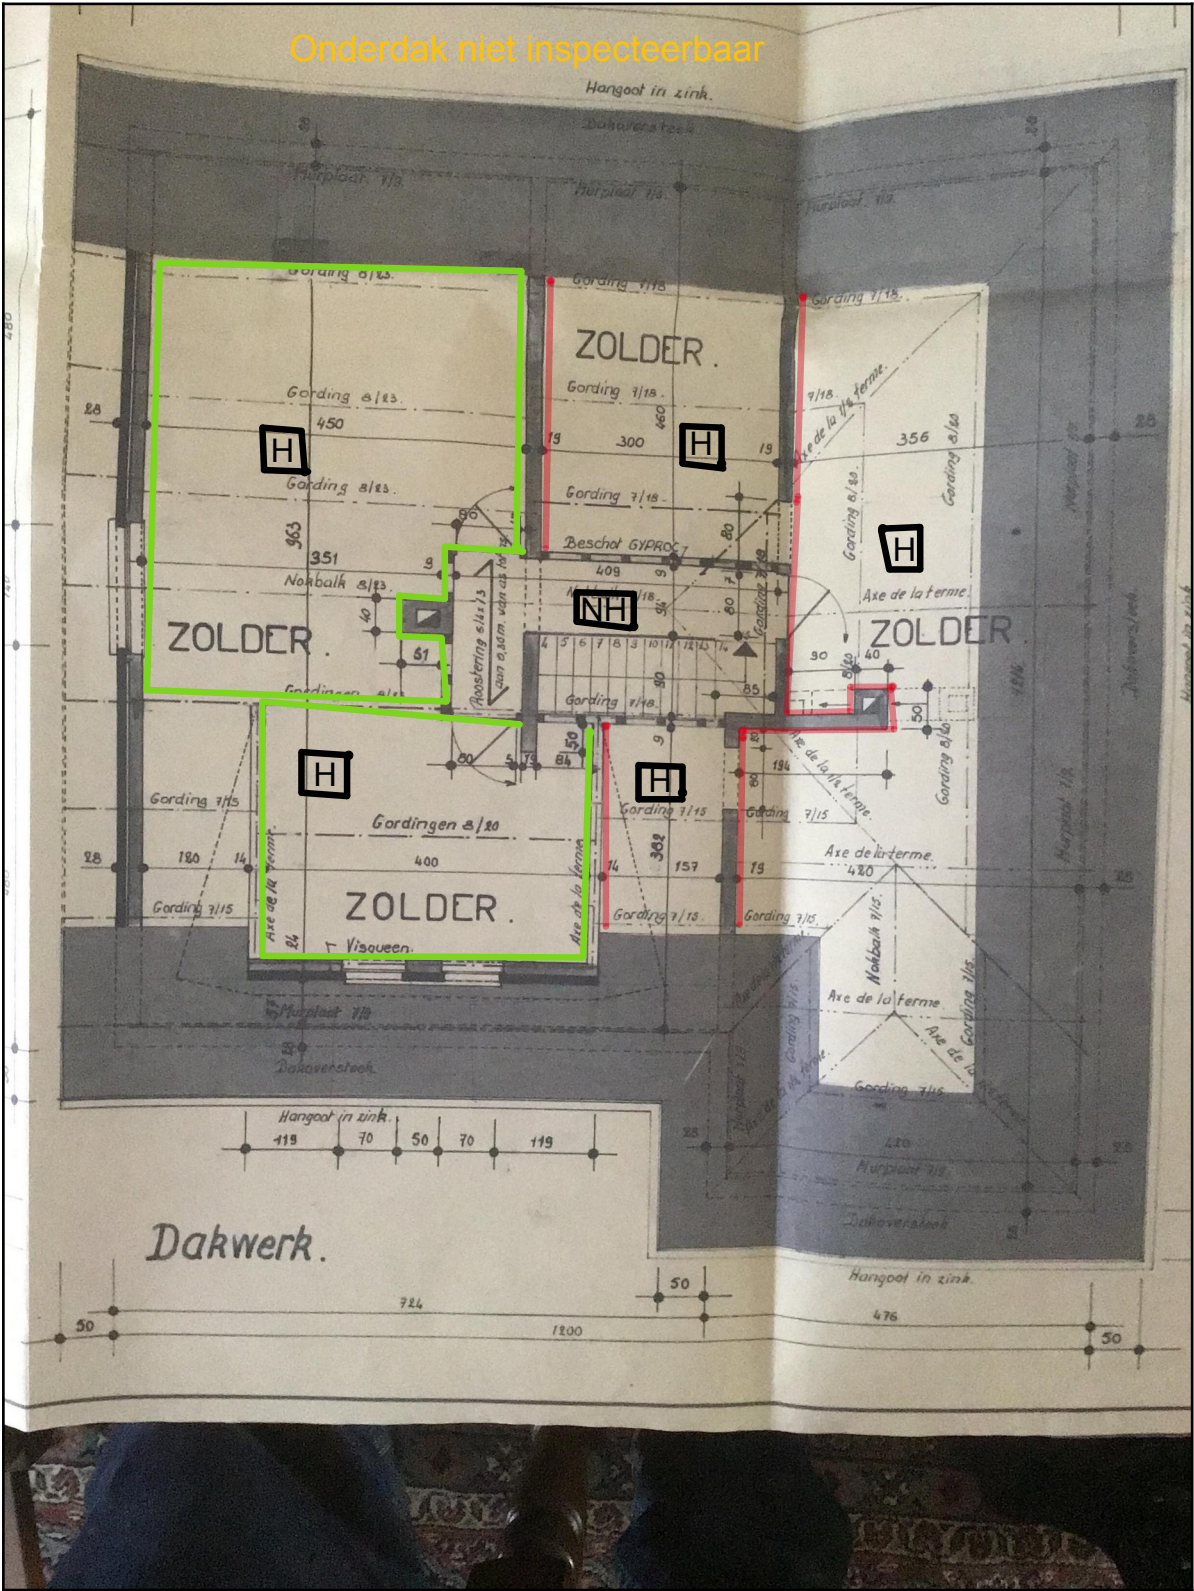
# Plan 1.4: Hoofdgebouw plan zolder

| 6. Onderdak | Advies | - |

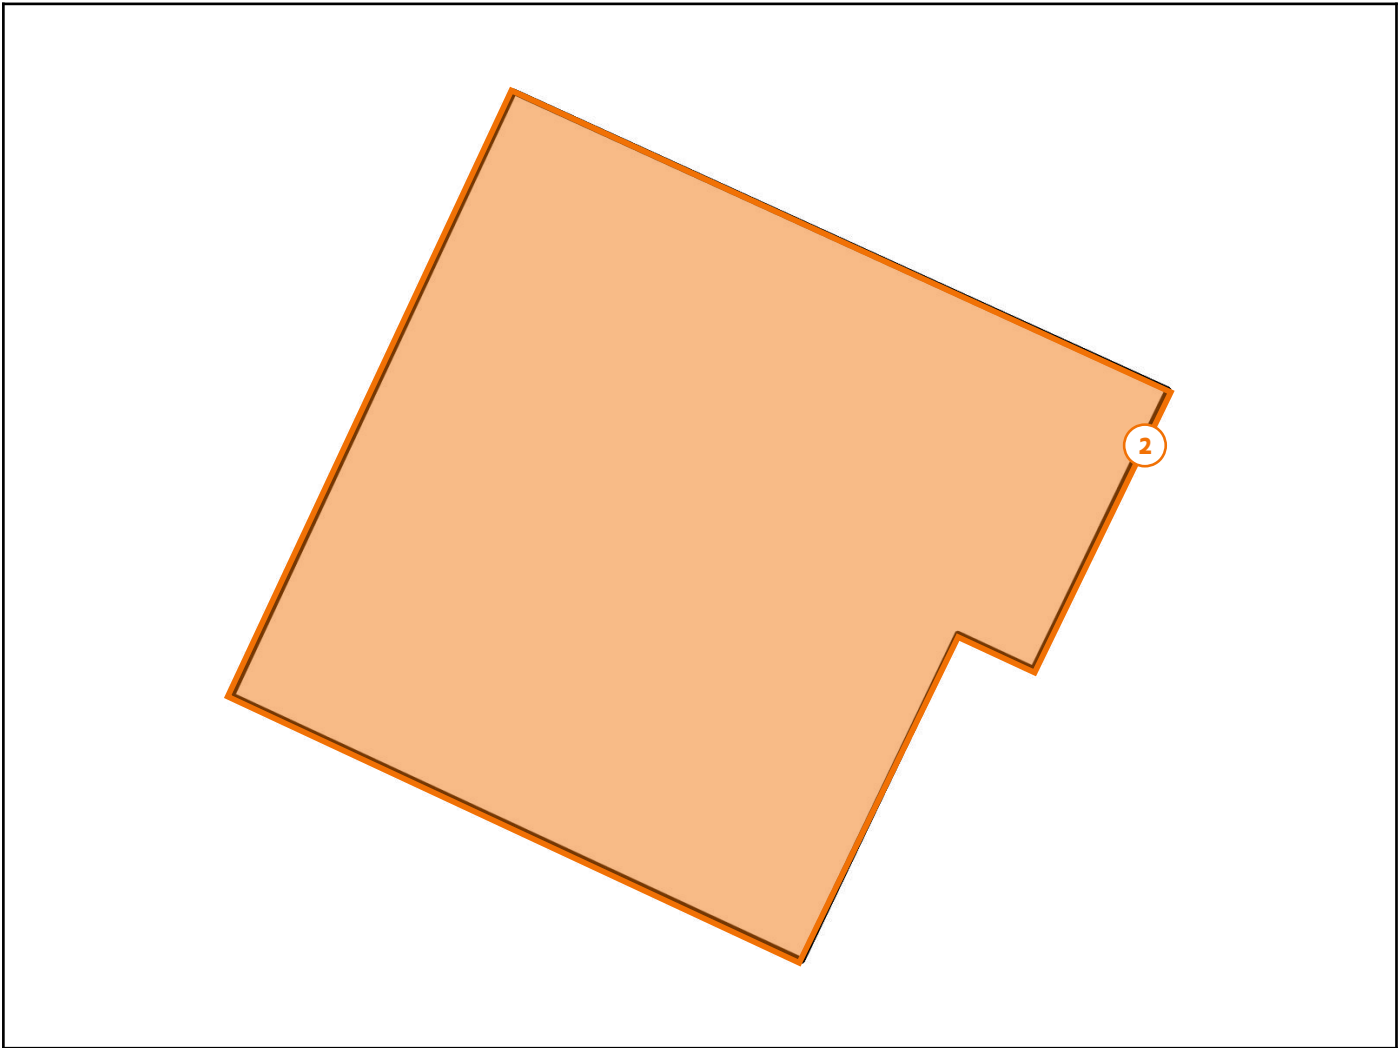
# Plan 1.5: Hoofdgebouw plan daken

| Beschrijving | Type | Actie |
|---|---|---|
| 2. Dak leien | Asbestmateriaal | Verwijderen |

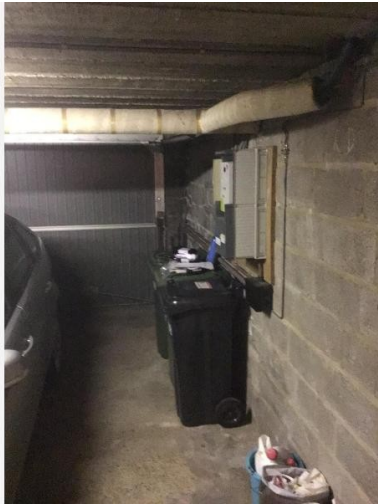
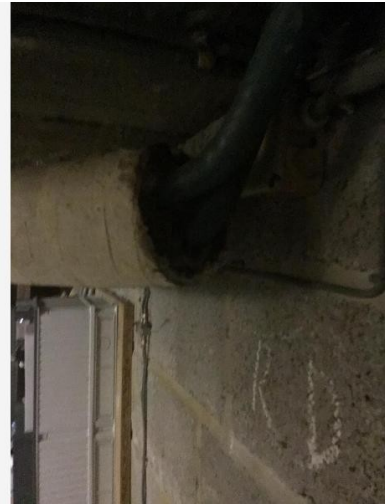
Het asbestmateriaal valt onder de mijlpaal van 2034.

**Dringend verwijderen**

| Eindbeoordeling materiaalrisico | Hoog materiaalrisico en/of hoge kans op vezelvrijgave |

| Gebondenheid | Categorie 2: niet-hechtgebonden met matrix |
| Asbestsoort (vezeltype) | Amfibool aanwezig, uitgezonderd crocidoliet |
| Asbestconcentratie | Hoog ( $\geq 50\%$ ) |
| Afschermingsgraad van het gehele materiaal | Geheel of deels (ook) vrij aan binnenluchtstromen |
| Toestand van het materiaal | Licht beschadigd, licht verweerd. Intact calciumsilicaatmateriaal of categorie III 'gebondenheid' |

| # | Type | Referentie | Resultaat |
|---|---|---|---|
| 1.1 | Mengmonster | MM03 | Amosiet |

| Beschrijving | Kelder/garage Leidingisolatie |
| Asbestmateriaal | In-situ afwerkingslagen - Thermische isolatie |

- Scherm in afwachting van verwijdering het asbestmateriaal af van luchtstromingen en verstoring: bijvoorbeeld door het te verpakken, te fixeren, af te dekken, signalisatie - afbakening aan te brengen, ...
- Verwijder dit asbestmateriaal zo snel mogelijk. Volg de toestand goed op.

- Hermetische zone (erkend asbestverwijderaar)  
Het verwijderen van de leidingisolatie moet gebeuren door bedrijven erkend voor werken van afbraak of verwijdering van asbest en/of materialen die asbest bevatten.

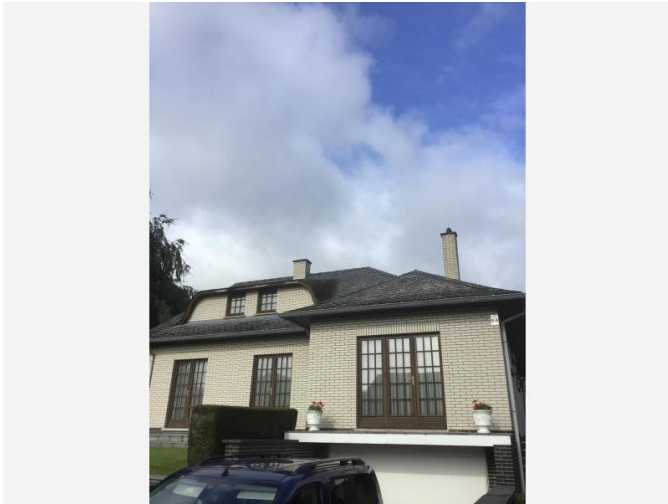
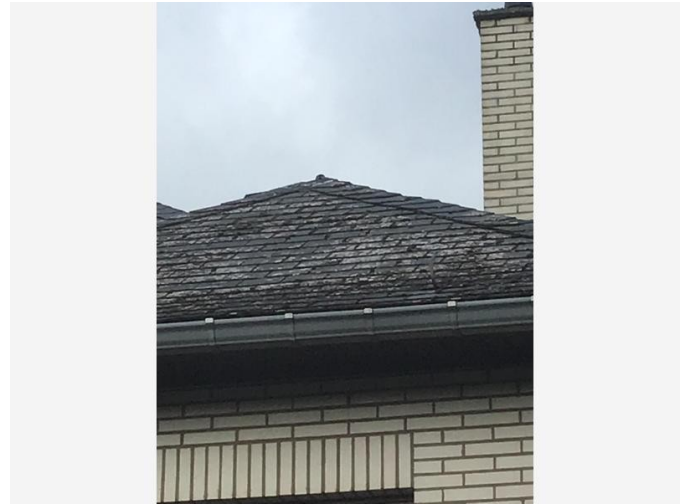
Het asbestmateriaal valt onder de mijlpaal van 2034.

Verwijderen

| Eindbeoordeling materiaalrisico | Verhoogd materiaalrisico en/of verhoogde kans op vezelvrijgave |

| Gebondenheid | Categorie 1: hechtgebonden in oorsprong |
| Asbestsoort (vezeltype) | Crocidoliet aanwezig |
| Asbestconcentratie | Laag (< 50%) |
| Afschermingsgraad van het gehele materiaal | Geheel of deels vrij aan de buitenlucht |
| Toestand van het materiaal | Matig beschadigd, matig verweerd |

| Beschrijving | Dak leien |
| Asbestmateriaal | Dak- en gevelbekleding - Lei, shingle |

- Zorg voor een veilig beheer. Vermijd het beschadigen van het asbestmateriaal. Controleer de toestand jaarlijks op wijzigingen.
- Hemelwater dat afspoelt van asbestcement daken of gevels kan asbestdeeltjes bevatten. Gebruik het enkel voor gesloten circuits (bv. spoelen toiletten). Reinig na het vervangen van het dak of de gevel de dakgoten en regenwaterput of -ton om asbesthoudend sediment of slib te verwijderen

- Eenvoudige handelingen: mag via doe-het-zelf of door werknemer(s) met opleidingsattest eenvoudige handelingen  
Voor dakleien voorziet de wet geen verplichting om deze asbestverdachte toepassing te laten verwijderen door een firma met een opleidingsattest eenvoudige handelingen. U mag, in principe, ongeacht beschadigingen of vrije asbestvezels, deze asbesttoepassing zelf verwijderen met inachtneming van de nodige veiligheidsmaatregelen om uzelf en uw omgeving te beschermen. Een beschadigde asbesttoepassing in slechte staat kan makkelijk verder breken of vergruizen. Er komen dan schadelijke asbestvezels vrij die ingeademd kunnen worden.

1. leien mogen niet breken of beschadigd worden (nooit gooien of breken)
2. besproei de leien met speciaal fixeermiddel (per keer +- 5m<sup>2</sup>)
3. bevestigingsnagel lei losmaken d.m.v. klauwhamer met blokje hout eronder om beschadiging te vermijden
4. leien één voor één losmaken
5. leien één voor één voorzichtig stapelen in een asbestafvalzak (niet breken)
6. met het asbestafval kunt u terecht op het recyclagepark of bij een geregistreerde . asbestinzamelaar

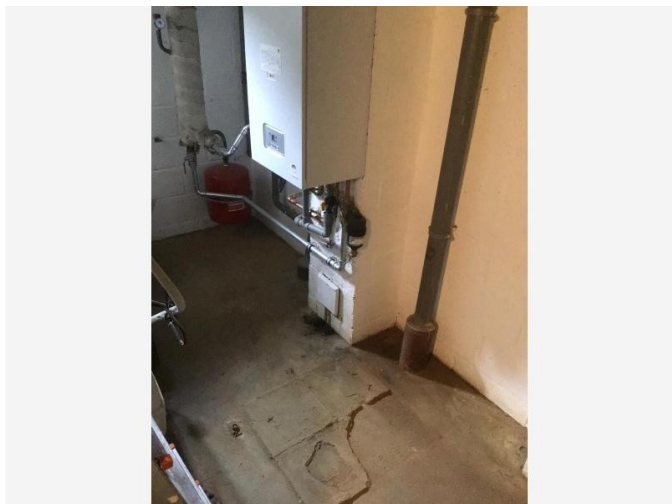
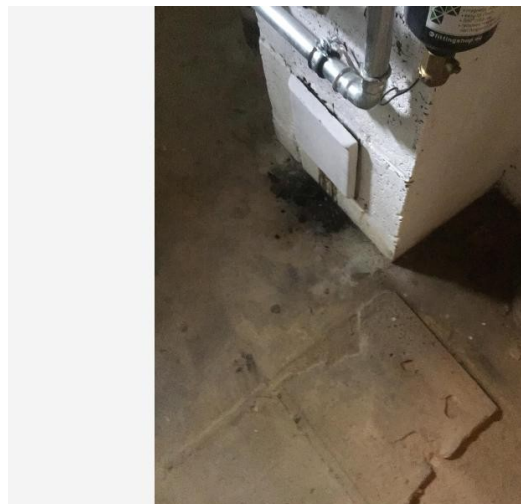
Het asbestmateriaal valt onder de mijlpaal van 2040.

Zorgvuldig beheren

| Eindbeoordeling materiaalisico | Laag materiaalisico en/of verlaagde kans op vezelvrijgave |

| Gebondenheid | Categorie 1: hechtgebonden in oorsprong |
| Asbestsoort (vezeltype) | Crocidoliet aanwezig |
| Toestand van het materiaal | Onbeschadigd, niet verweerd |

| Beschrijving | Kelder schacht klep |
| Asbestmateriaal | Brandwerende afsluiting (prefab geheel) - (vlinder)klep |

- Zorg voor een veilig beheer. Vermijd het beschadigen van het asbestmateriaal. Controleer de toestand jaarlijks op wijzigingen.

- Eenvoudige handelingen: mag via doe-het-zelf of door werknemer(s) met opleidingsattest eenvoudige handelingen  
Voor hechtgebonden asbestverdachte materialen voorziet de wet geen verplichting om deze asbestverdachte toepassing te laten verwijderen door een firma met een opleidingsattest eenvoudige handelingen. U mag, in principe, deze asbesttoepassing indien het asbestverdachte materiaal volledig intact is en er geen vrije asbestvezels zichtbaar zelf verwijderen met in achtneming van de nodige veiligheidsmaatregelen om uzelf en uw omgeving te beschermen. Tijdens het verwijderen van de asbesttoepassing moet het materiaal intact blijven.

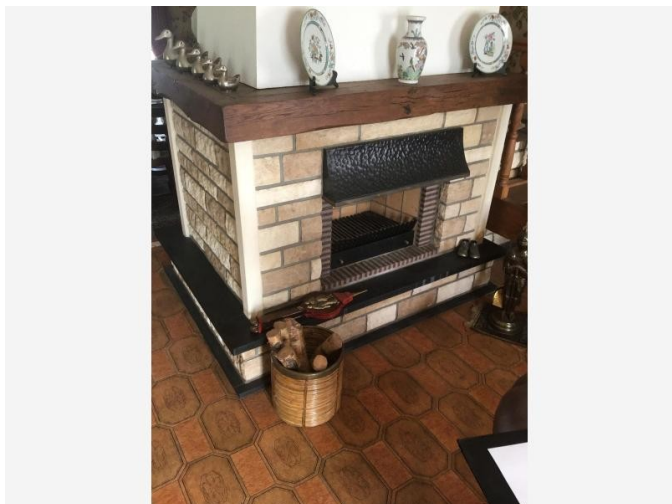
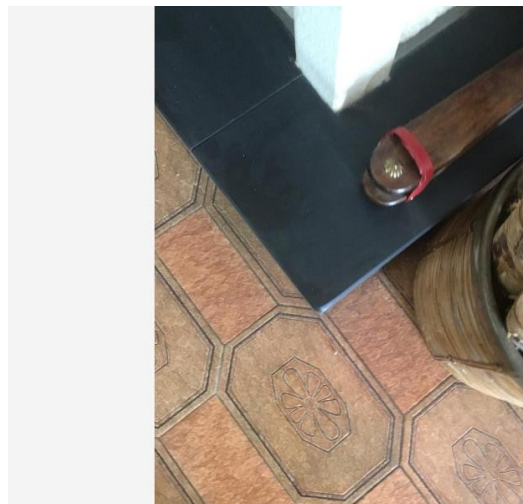
Het asbestmateriaal valt onder de mijlpaal van 2040.

Zorgvuldig beheren

| Eindbeoordeling materiaalisico | Laag materiaalisico en/of verlaagde kans op vezelvrijgave |

| Gebondenheid | Categorie 1: hechtgebonden in oorsprong |
| Asbestsoort (vezeltype) | Alleen chrysotiel |
| Toestand van het materiaal | Onbeschadigd, niet verweerd |

| Beschrijving | Living schouw tablet |
| Asbestmateriaal | Plaat, paneel, tablet - Type Massal |

- Zorg voor een veilig beheer. Vermijd het beschadigen van het asbestmateriaal. Controleer de toestand jaarlijks op wijzigingen.

- Eenvoudige handelingen: mag via doe-het-zelf of door werknemer(s) met opleidingsattest eenvoudige handelingen  
Voor hechtgebonden asbestverdachte materialen voorziet de wet geen verplichting om deze asbestverdachte toepassing te laten verwijderen door een firma met een opleidingsattest eenvoudige handelingen. U mag, in principe, deze asbesttoepassing indien het asbestverdachte materiaal volledig intact is en er geen vrije asbestvezels zichtbaar zijn zelf verwijderen met in achtneming van de nodige veiligheidsmaatregelen om uzelf en uw omgeving te beschermen. Tijdens het verwijderen van de asbesttoepassing moet het materiaal intact blijven.

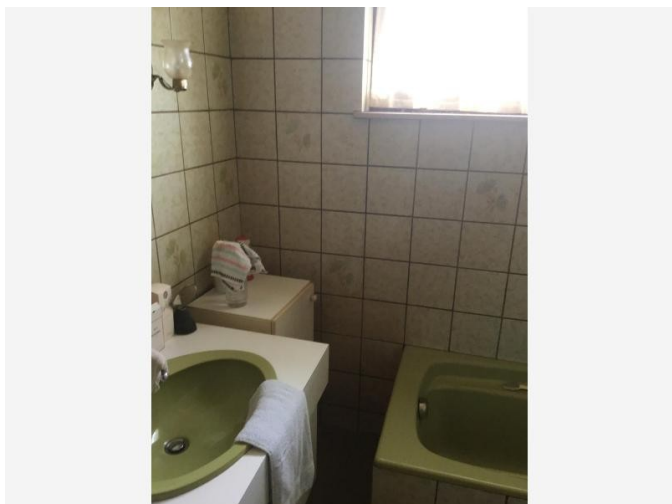
De muurtegels waren in goede staat en er was geen beschadiging vast te stellen.

In de periode dat deze woning werd gebouwd, werd frequent asbestverdachte tegellijm gebruikt.

Bij verwijdering van de muurtegels is het raadzaam de nodige beschermingsmiddelen te dragen om alle risico uit te sluiten.

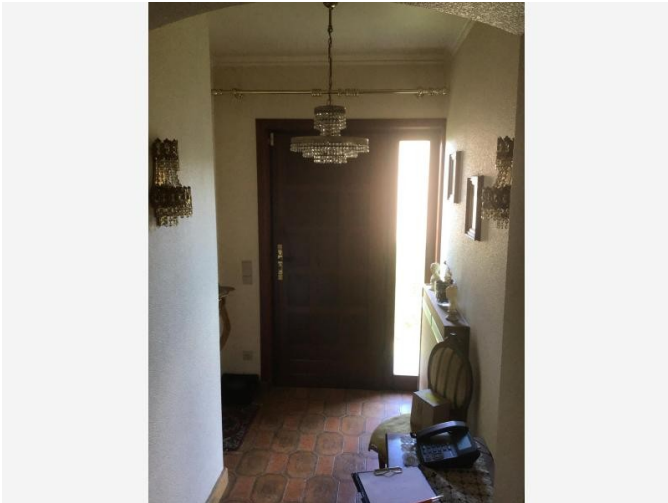
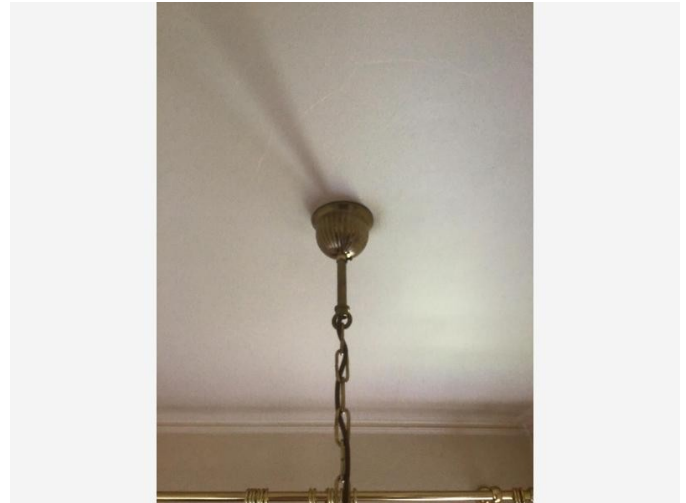
## Fiche 7: Pleisterwerk plafonds

Geen asbest

| # | Type | Referentie | Resultaat |
|---|---|---|---|
| 7.1 | Mengmonster | MM02 | Geen asbest |

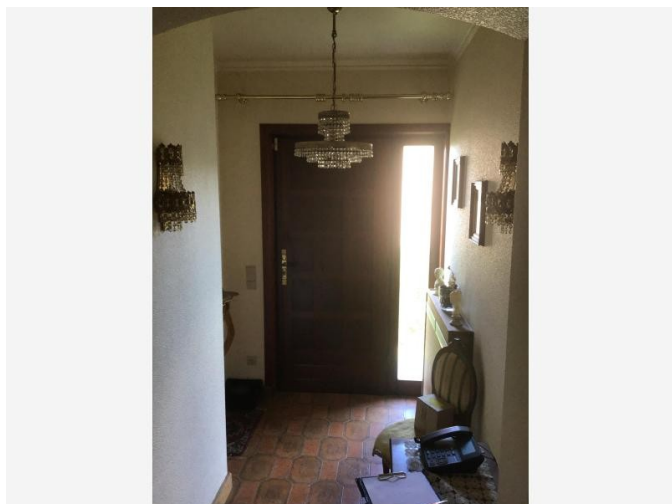
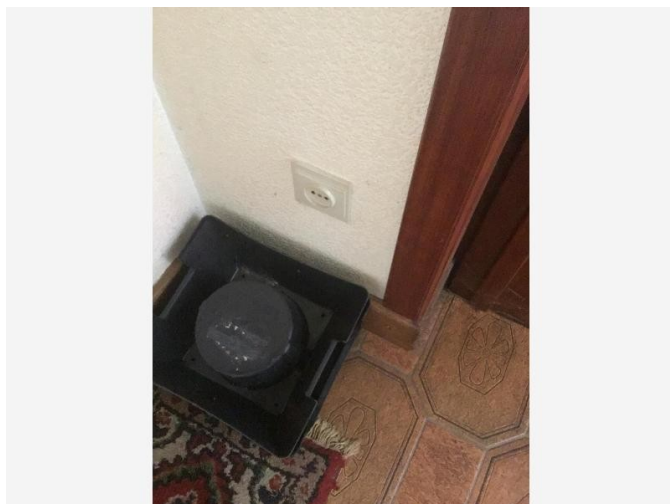
## Fiche 8: Pleisterwerk muren

Geen asbest

| # | Type | Referentie | Resultaat |
|---|---|---|---|
| 8.1 | Mengmonster | MM01 | Geen asbest |
