# Asbestinventarisatetest

Kasteelstraat 43, 3350 Linter

Attestnummer : 20240226-000485.000

**Niet-asbestveilig**

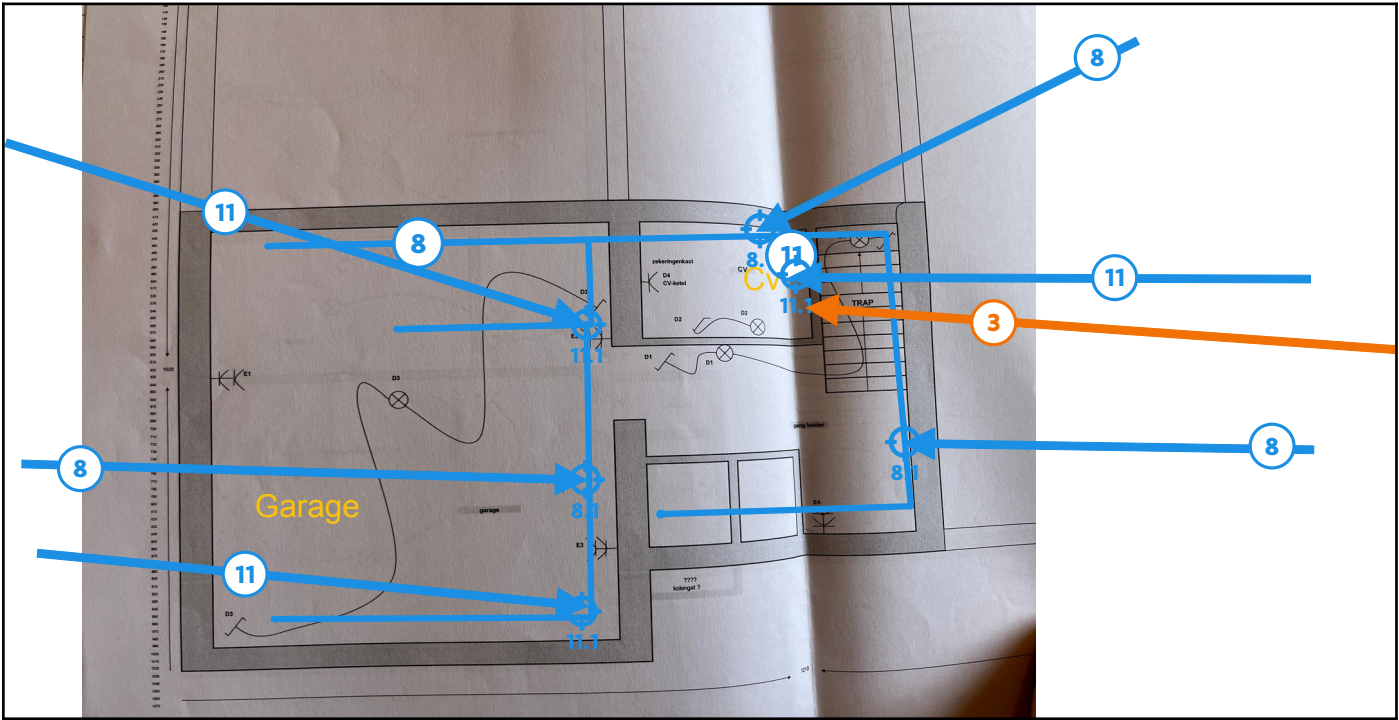
# Plan 1.2: Plan kelder

| Beschrijving | Type | Actie |
|---|---|---|
| 3. Asbestcementen plaat (lei) achter cv ketel | Asbestmateriaal | Verwijderen |

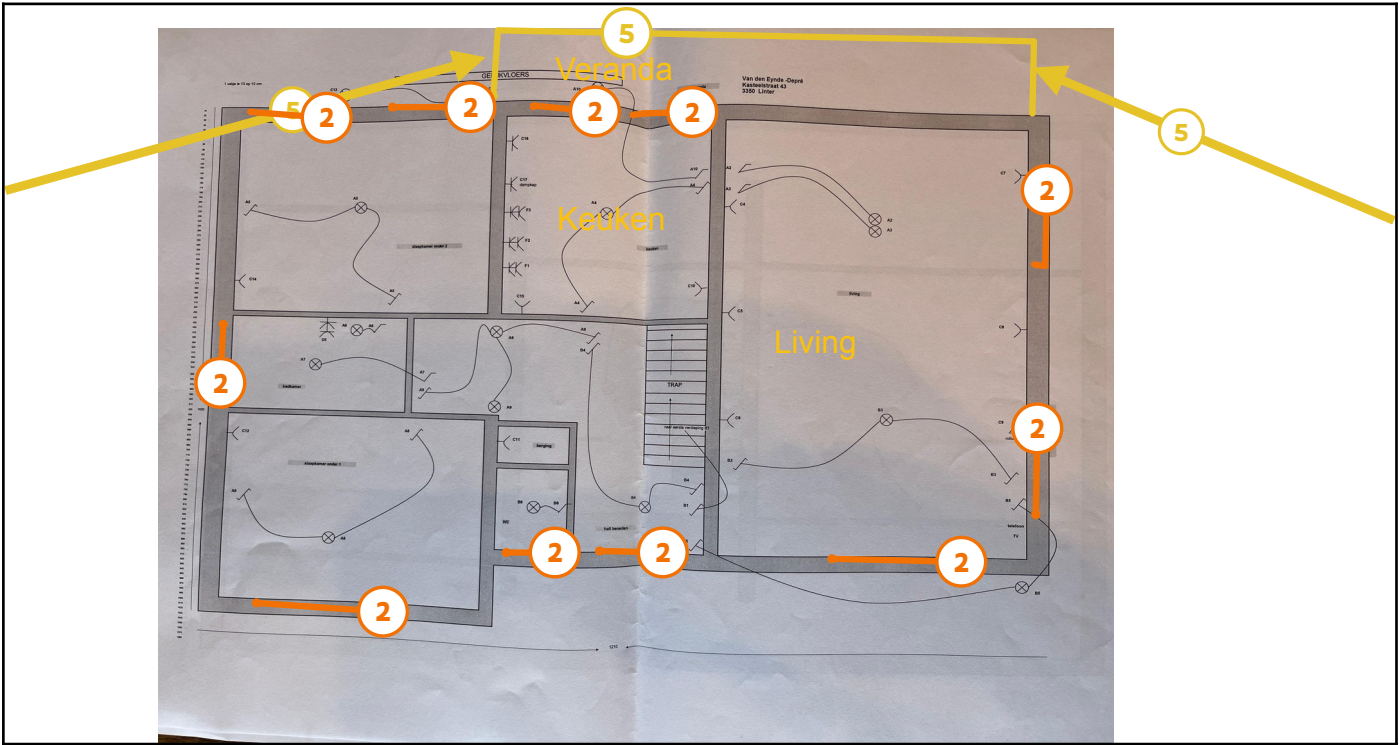
# Plan 1.4: Plan gelijkvloers

| Beschrijving | Type | Actie |
|---|---|---|
| 2. Mastiek Ramen | Asbestmateriaal | Verwijderen |
| 5. Massal vensterbanken binnen en buiten aan veranda | Asbestmateriaal | Zorgvuldig beheren |

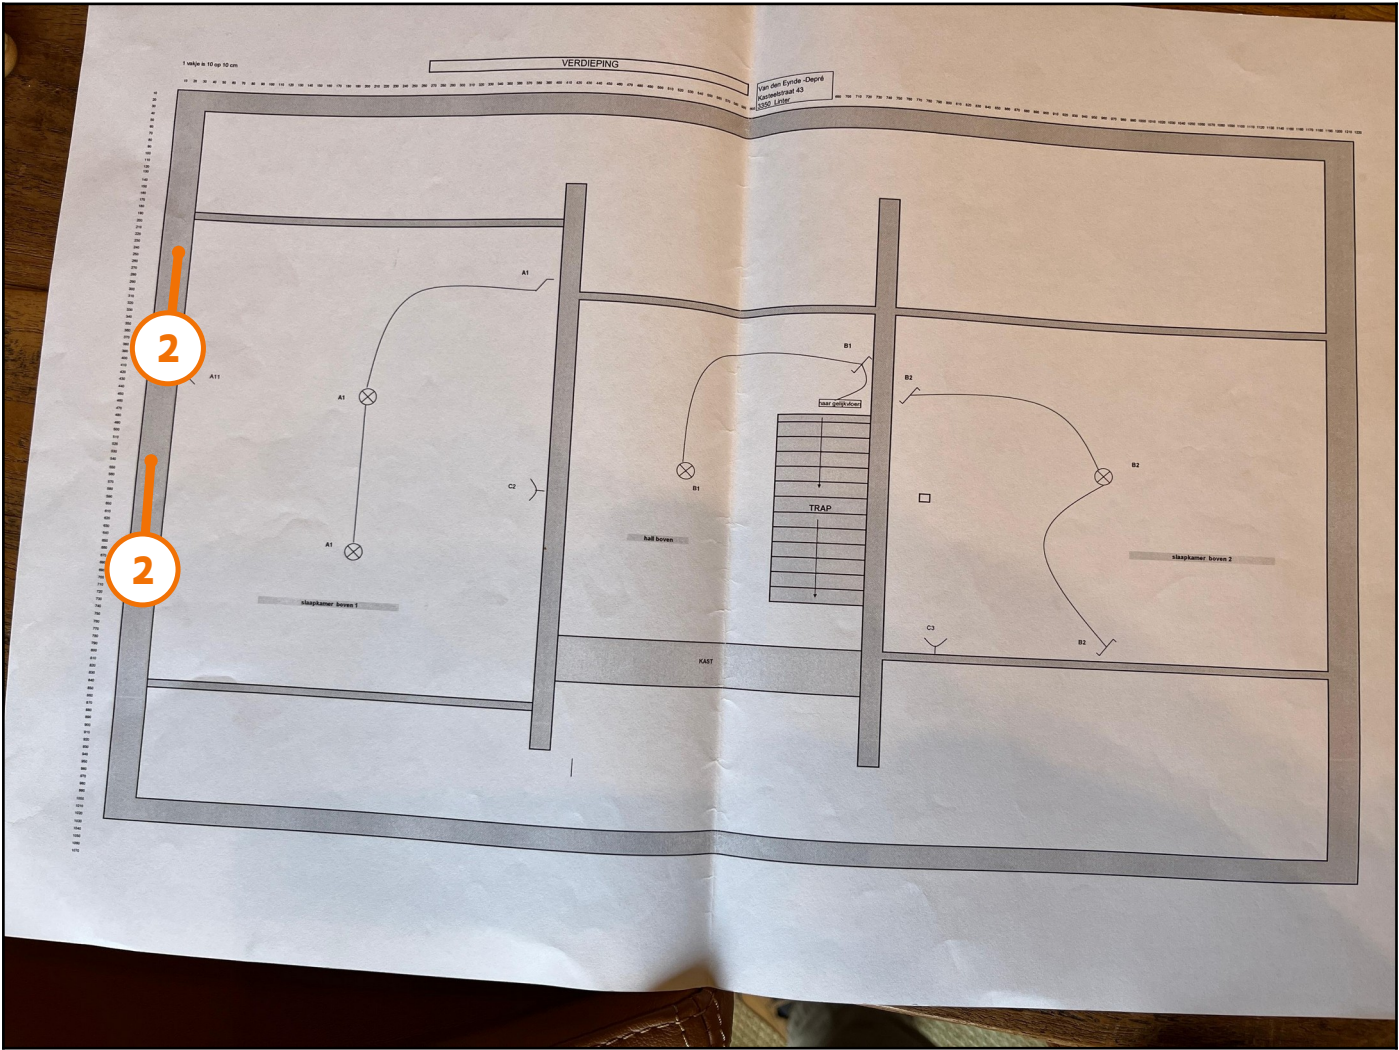
# Plan 1.5: plan verdieping

| Beschrijving | Type | Actie |
|---|---|---|
| 2. Mastiek Ramen | Asbestmateriaal | Verwijderen |

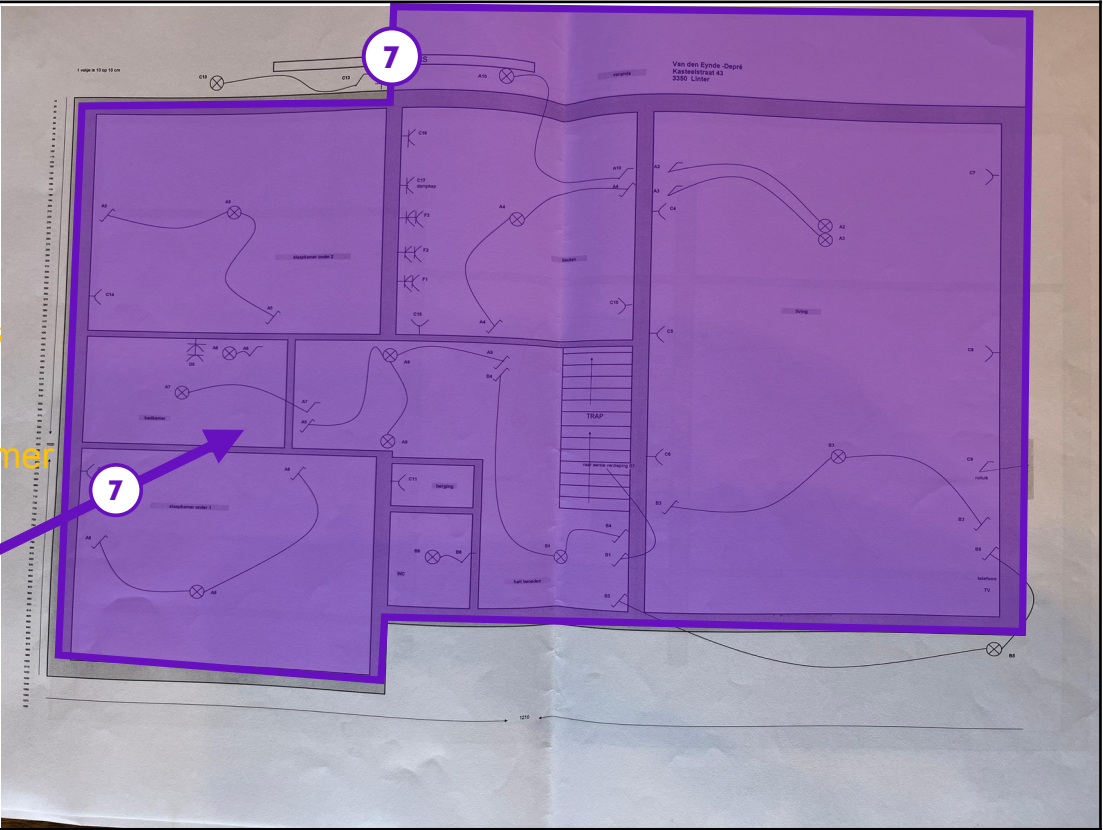
# Plan 1.6: Plan gelijkvloers

Alle plinten op de binnen en buitenmuren gelijkvloers en faience tegels keuken en badkamer

| Beschrijving | Type | Actie |
|---|---|---|
| 7. Lijm achter faience plinten en faience keuken en badkamer | Advies | - |

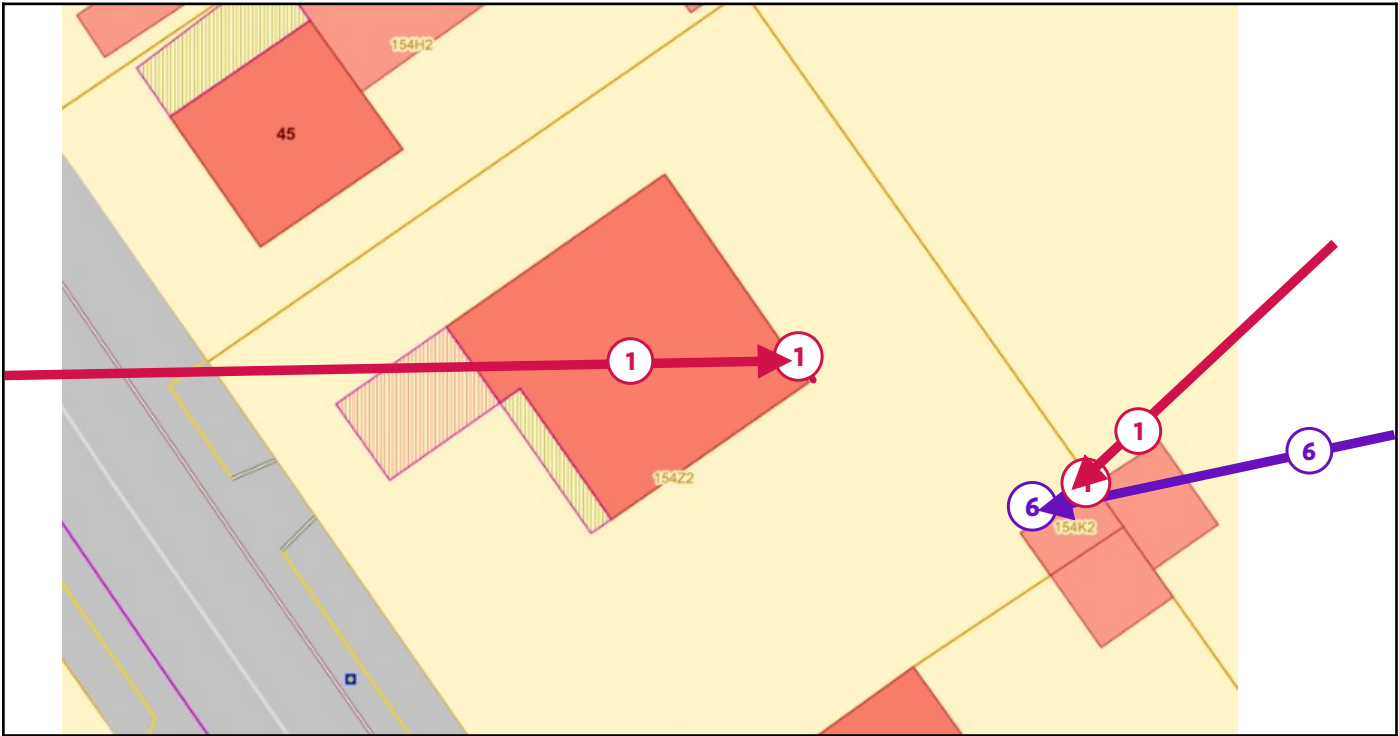
### Plan 3.1: Vaststellingen buiten de constructies

| Beschrijving | Type | Actie |
|---|---|---|
| 1. Bloembakken in Eternite | Asbestmateriaal | Dringend verwijderen |
| 6. Opvangton regenwater van golfplaten dak. | Puin, steenslag, (water)bodem | - |

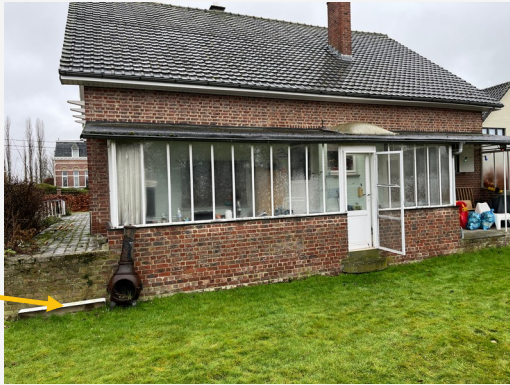
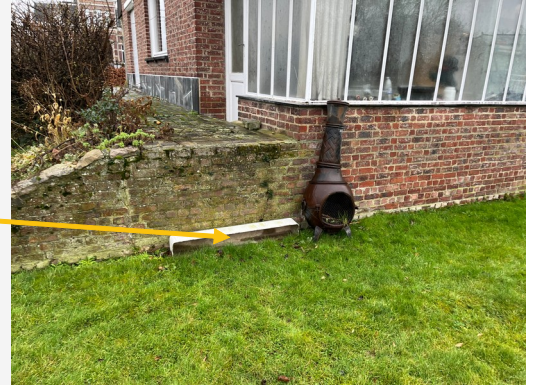
| Beschrijving | Bloembakken in Eternite |
| Aanwezige resten | complete bloembakken |
| Hoeveelheid (gewicht - aantal) | <ul style="list-style-type: none"><li>• 2,00 kg - 4 stuks</li></ul> |
| Identificatiemethode | Vaststelling zonder monstername |

**Dringend verwijderen**

- Verwijder het asbestafval.

- Eenvoudige handelingen: mag via doe-het-zelf of door werknemer(s) met opleidingsattest eenvoudige handelingen  
Hechtgebonden toepassing, mag via doe het zelf mits inachtnaamte van de veiligheidsmaatregelen,

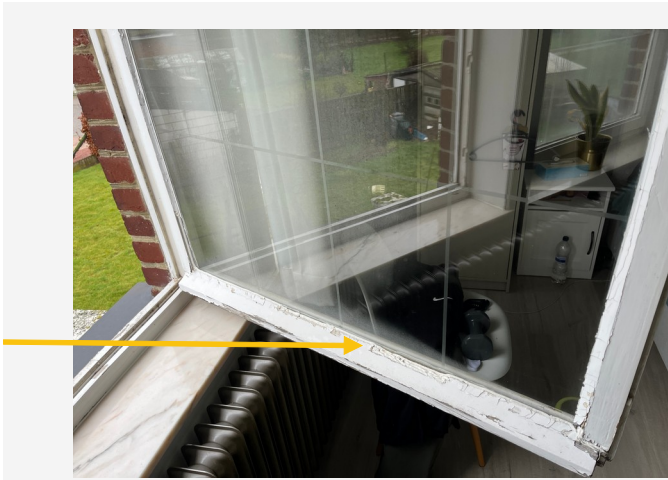
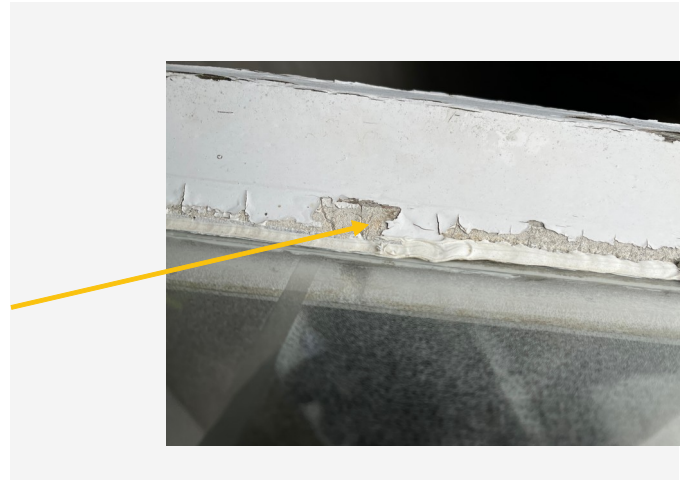
| Eindbeoordeling materiaalrisico | Verhoogd materiaalrisico en/of verhoogde kans op vezelvrijgave |

| Asbestsoort (vezeltype) | Amfibool aanwezig, uitgezonderd crocidoliet |
| Toestand van het materiaal | Matig beschadigd, matig verweerd |

| Beschrijving | Mastiek Ramen |

Verwijderen

- Zorg voor een veilig beheer en verwijder dit asbestmateriaal wanneer het bij werken eenvoudig bereikbaar wordt. Controleer de toestand jaarlijks op wijzigingen.
- Verwijder dit asbestmateriaal zo snel mogelijk. Volg de toestand goed op.

- Eenvoudige handelingen: enkel door erkend asbestverwijderaar  
Indien na staalname blijkt dat de astiek asbesthoudend is , laat dan verwijderen door een erkende verwijderaar.

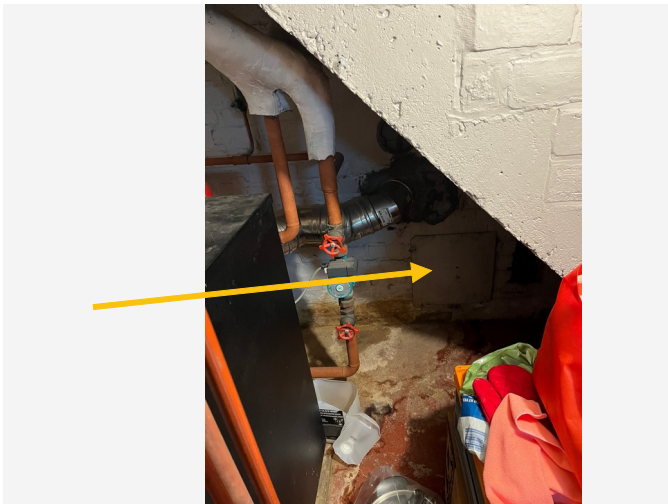
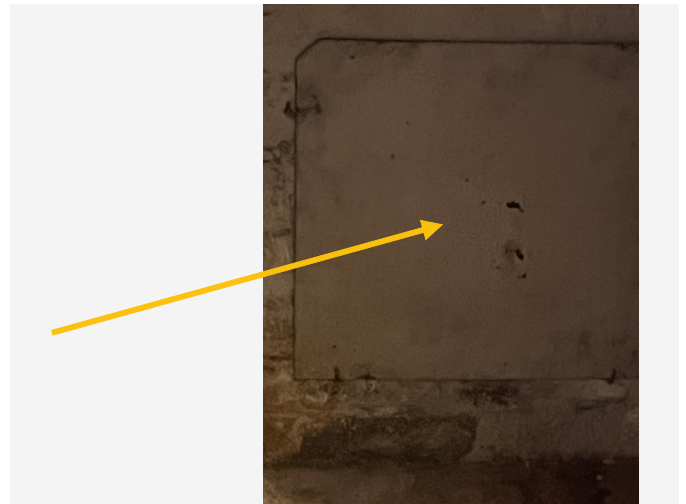
| Eindbeoordeling materiaalarisico | Verhoogd materiaalarisico en/of verhoogde kans op vezelvrijgave |

| Asbestsoort (vezeltype) | Crocidoliet aanwezig |
| Toestand van het materiaal | Licht beschadigd, licht verweerd. Intact materiaal type Pical – asbestboard of categorie III 'gebondenheid' |

| Beschrijving | Asbestcementen plaat (lei) achter cv ketel |

Verwijderen

- Zorg voor een veilig beheer. Vermijd het beschadigen van het asbestmateriaal. Controleer de toestand jaarlijks op wijzigingen.
- Verwijder dit asbestmateriaal zo snel mogelijk. Volg de toestand goed op.

- Eenvoudige handelingen: mag via doe-het-zelf of door werknemer(s) met opleidingsattest eenvoudige handelingen  
Hechtgebonden toepassing, mag via doe het zelf mits inachtnaamte van de veiligheidsmaatregelen,

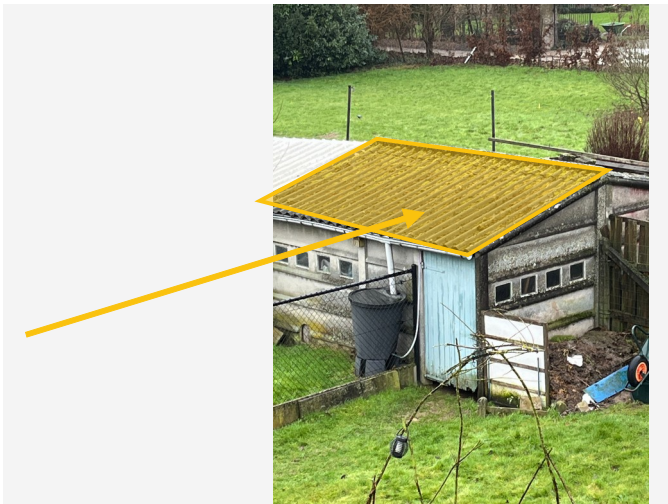
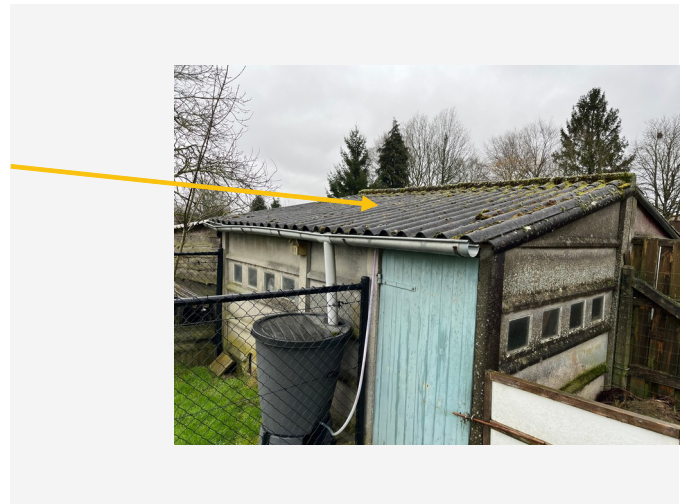
| Eindbeoordeling materiaalarisico | Verhoogd materiaalarisico en/of verhoogde kans op vezelvrijgave |

| Asbestsoort (vezeltype) | Crocidoliet aanwezig |
| Toestand van het materiaal | Matig beschadigd, matig verweerd |

| Beschrijving | Golfplaten dak schuurtje |

Verwijderen

- Verwijder dit asbestmateriaal zo snel mogelijk. Volg de toestand goed op.
- Hemelwater dat afspoelt van asbestcement daken of gevels kan asbestdeeltjes bevatten. Gebruik het enkel voor gesloten circuits (bv. spoelen toiletten). Reinig na het vervangen van het dak of de gevel de dakgoten en regenwaterput of -ton om asbesthoudend sediment of slib te verwijderen

- Eenvoudige handelingen: mag via doe-het-zelf of door werknemer(s) met opleidingsattest eenvoudige handelingen  
Hechtgebonden toepassing, mag via doe het zelf mits inachtnaamte van de veiligheidsmaatregelen.

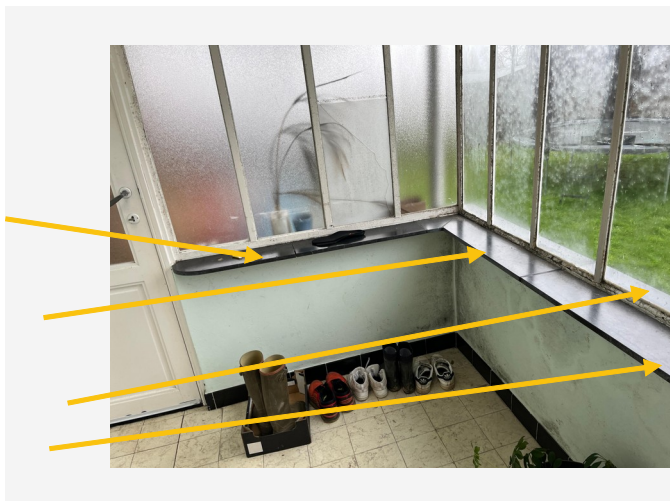
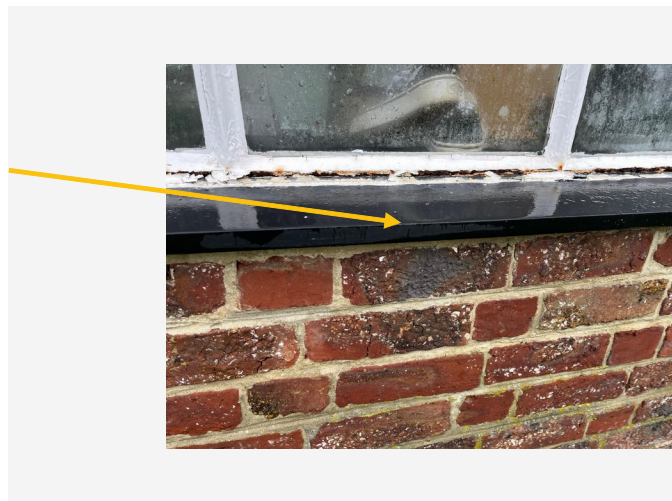
## Fiche 5: Massal vensterbanken binnen en buiten aan veranda

| Eindbeoordeling materiaalisico | Laag materiaalisico en/of verlaagde kans op vezelvrijgave |

| Toestand van het materiaal | Onbeschadigd, niet verweerd |

| Beschrijving | Massal vensterbanken binnen en buiten aan veranda |

Zorgvuldig beheren

- Zorg voor een veilig beheer. Vermijd het beschadigen van het asbestmateriaal. Controleer de toestand jaarlijks op wijzigingen.
- Verwijder dit asbestmateriaal zo snel mogelijk. Volg de toestand goed op.

- Eenvoudige handelingen: mag via doe-het-zelf of door werknemer(s) met opleidingsattest eenvoudige handelingen  
Hechtgebonden toepassing, mag via doe het zelf mits inachtnaamle geeignende veiligheidsmaatregelen,

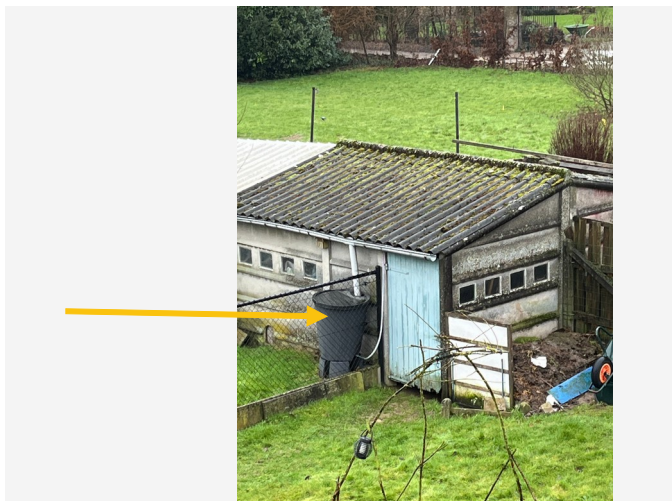
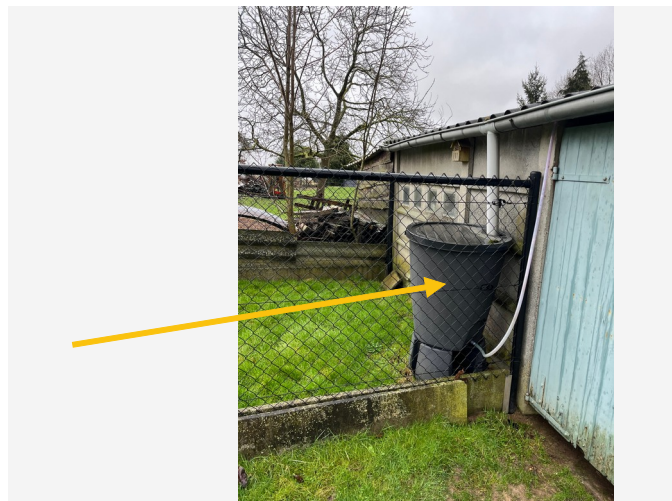
## Fiche 6: Opvangton regenwater van golfplaten dak.

| Beschrijving | Opvangton regenwater van golfplaten dak. |

| Type afvalstof | Betreft resten (contaminatie) van verwerking of beschadiging |
| Bron van de resten | Gofplaten asbestcementen dak schuurtje. |
| Gebondenheid resten | Niet hecht |

- Verwijder het asbestafval.

- Eenvoudige handelingen: mag via doe-het-zelf of door werknemer(s) met opleidingsattest eenvoudige handelingen  
Verwijder, of laat het afval verwijderen mits inachtnaamte van passende veiligheidsmaatregelen

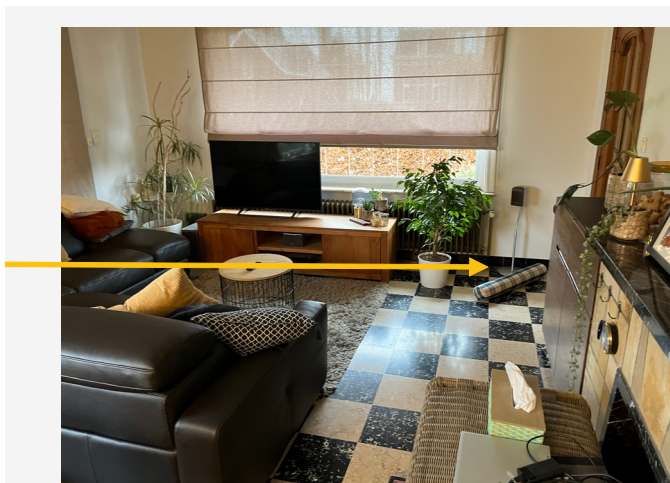
## Fiche 7: Lijm achter faience plinten en faience keuken en badkamer

Lijm achter faience tegels en plinten kan asbesthoudend zijn, maar dit kan niet getest worden binnen de scope van deze opdracht.

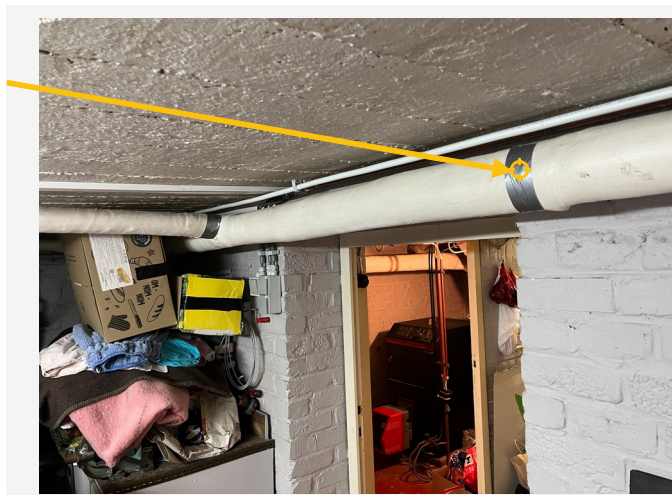
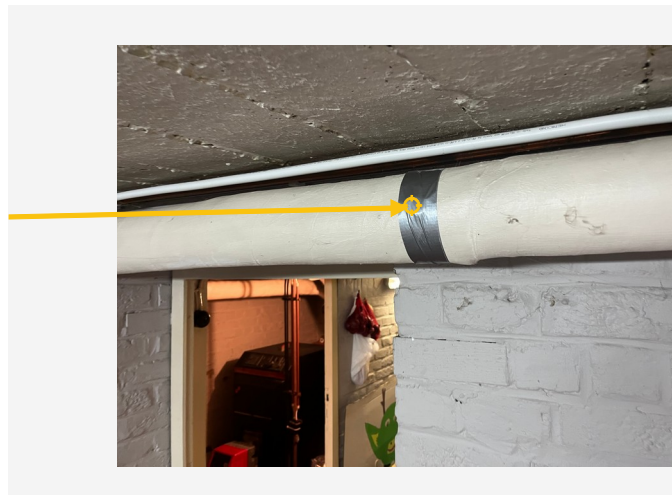
## Fiche 8: Leidingisolatie recht

Geen asbest

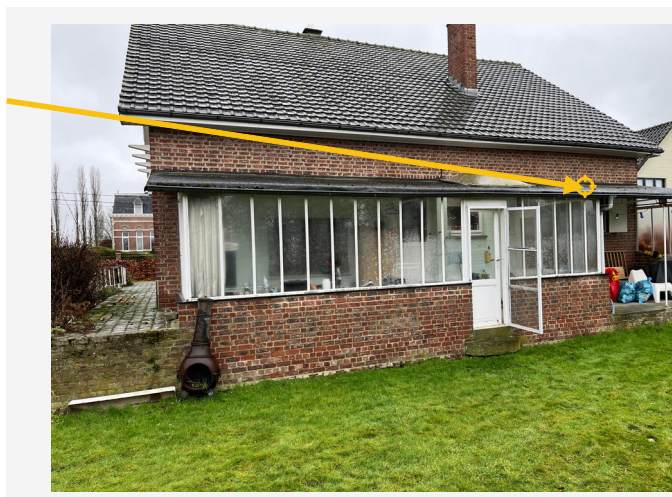
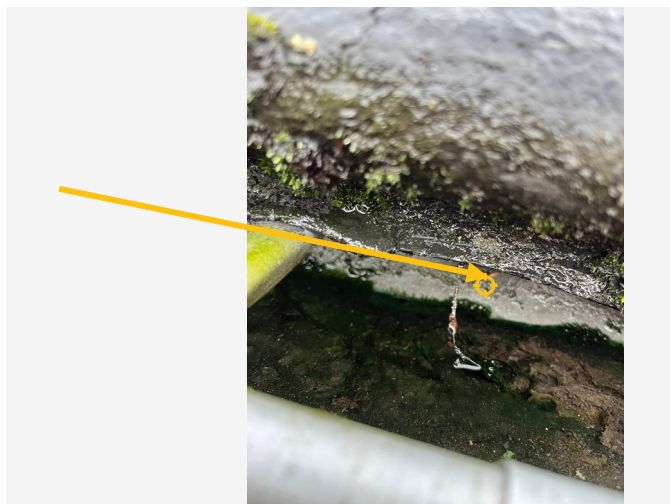
## Fiche 9: Roofing dak veranda achteraan

Geen asbest

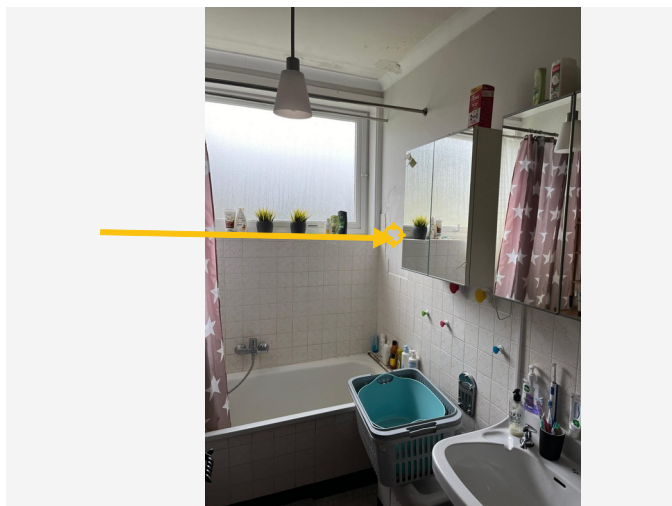
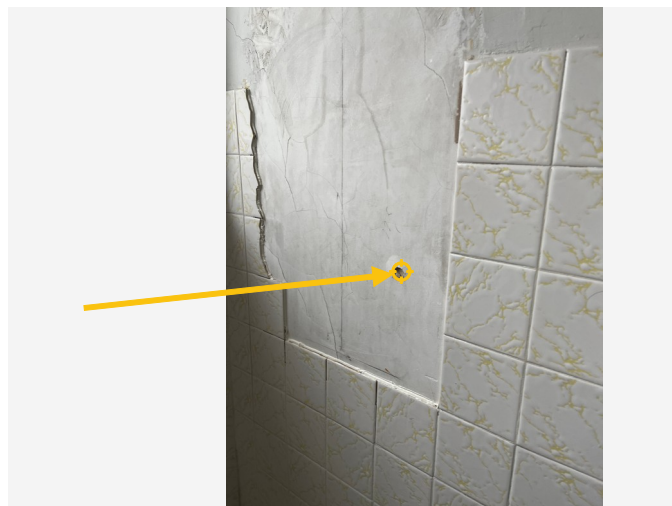
## Fiche 10: Pleisterwerk muren

Geen asbest

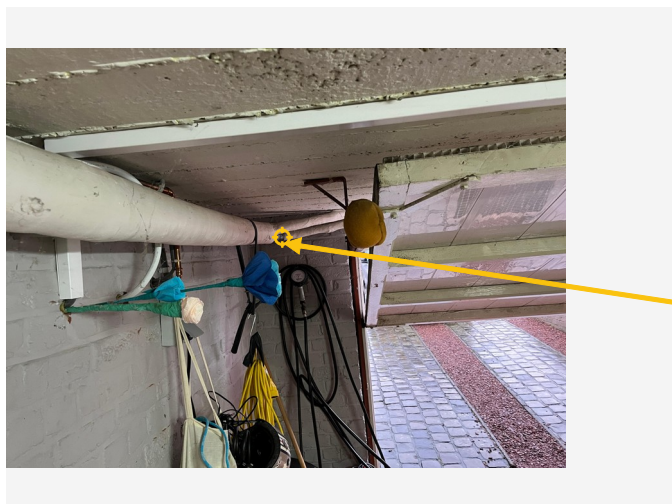
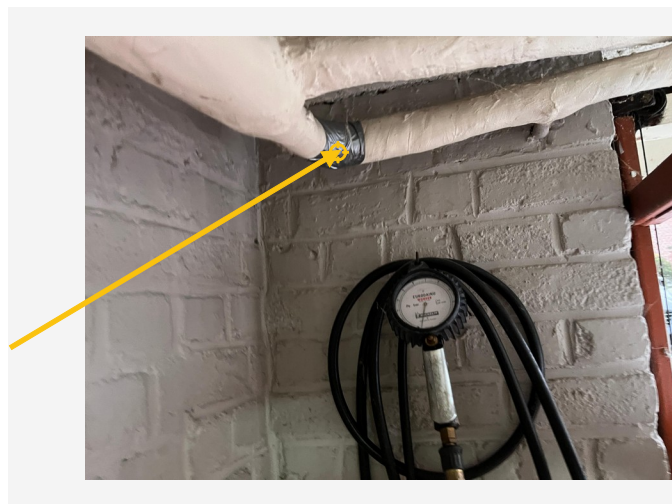
## Fiche 11: Leidingisolatie bocht

Geen asbest
