# Asbestinventarisatetest

Dries 4, 3400 Landen

Attestnummer : 20230908-000060.000

Uitgegeven op : 08.09.2023

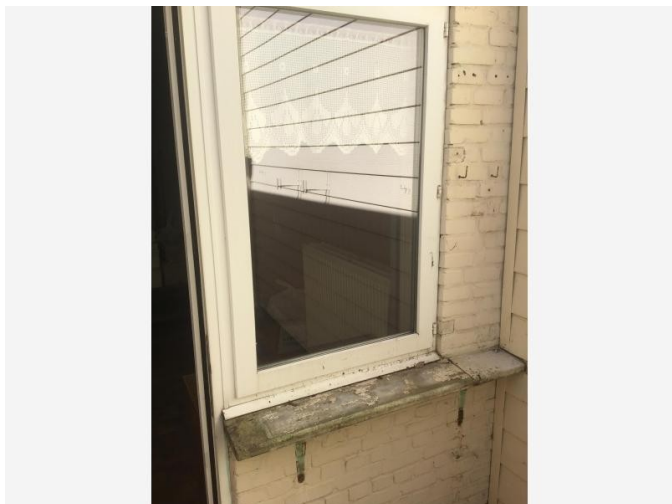
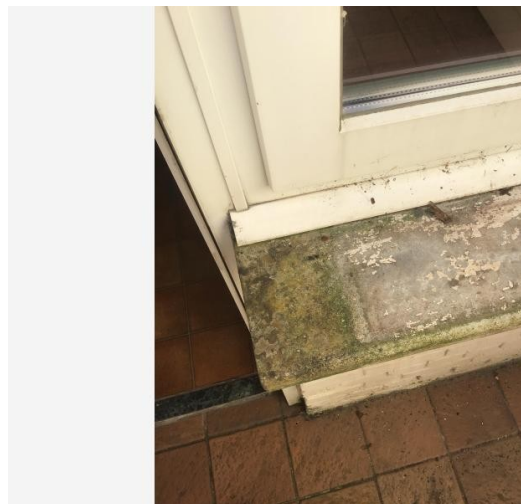
| Fiche 1: Raamdorpel..... | 14 |

Het asbestmateriaal valt onder de mijlpaal van 2040.

Verwijderen

| Eindbeoordeling materiaalrisico | Verhoogd materiaalrisico en/of verhoogde kans op vezelvrijgave |

| Asbestsoort (vezeltype) | Crocidoliet aanwezig |
| Toestand van het materiaal | Matig beschadigd, matig verweerd |

| Beschrijving | Raamdorpel |
| Omgeving | Buiten |

- Zorg voor een veilig beheer. Vermijd het beschadigen van het asbestmateriaal. Controleer de toestand jaarlijks op wijzigingen.

- Eenvoudige handelingen: mag via doe-het-zelf of door werknemer(s) met opleidingsattest eenvoudige handelingen  
Hechtgebonden toepassing buiten. Bij verwijdering; gebruik persoonlijke beschermingsmiddelen, fixeer materiaal, niet breken, verpakt afvoeren naar recyclagepark of erkend inzamelaar.

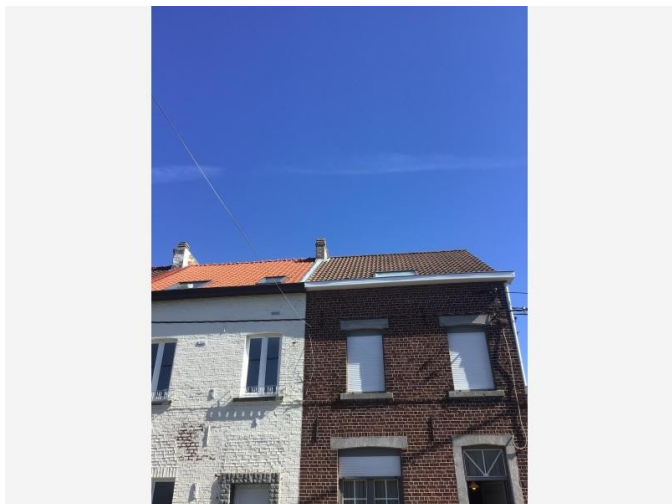
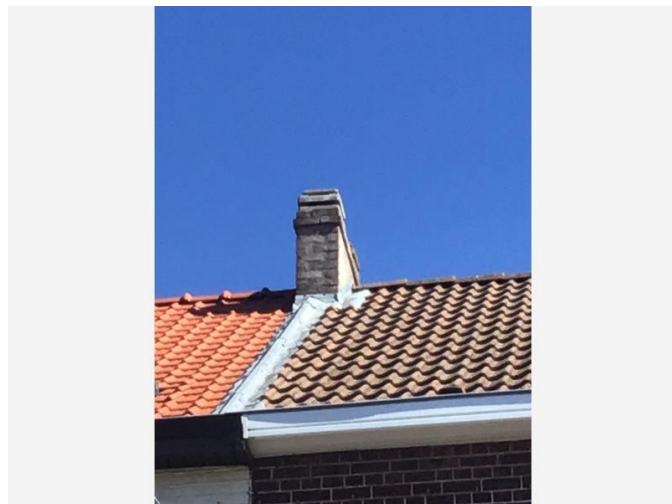
| Fiche 2: Schouwhoed..... | 17 |

Het asbestmateriaal valt onder de mijlpaal van 2034.

Verwijderen

| Eindbeoordeling materiaalrisico | Verhoogd materiaalrisico en/of verhoogde kans op vezelvrijgave |

| Asbestsoort (vezeltype) | Crocidoliet aanwezig |
| Toestand van het materiaal | Matig beschadigd, matig verweerd |

| Beschrijving | Schouwhoed |

- Zorg voor een veilig beheer. Vermijd het beschadigen van het asbestmateriaal. Controleer de toestand jaarlijks op wijzigingen.

- Eenvoudige handelingen: mag via doe-het-zelf of door werknemer(s) met opleidingsattest eenvoudige handelingen  
Hechtgebonden toepassing buiten.

Bij verwijdering; gebruik persoonlijke beschermingsmiddelen, fixeer materiaal, niet breken, verpakt afvoeren naar recyclagepark of erkend inzamelaar.

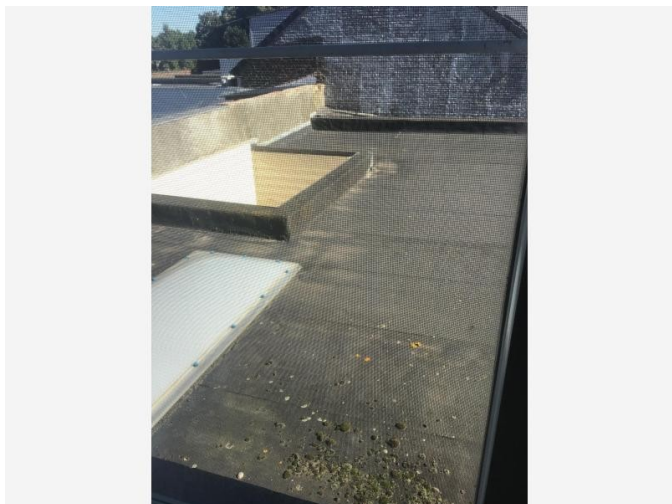
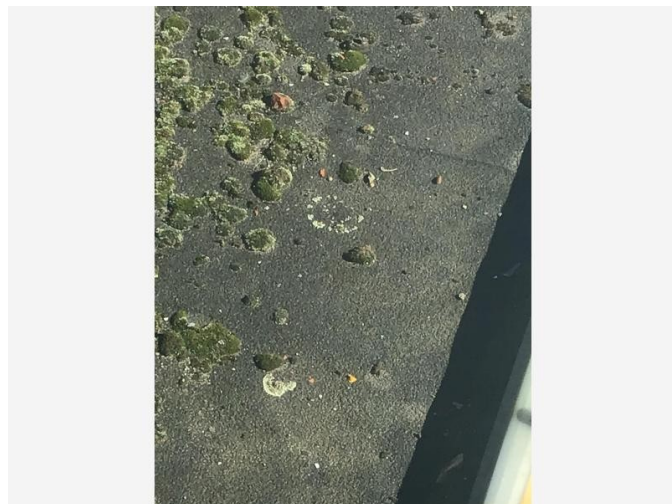
| Fiche 3: Roofing plat dak..... | 20 |

Het asbestmateriaal valt onder de mijlpaal van 2040.

Zorgvuldig beheren

| Eindbeoordeling materiaalarisico | Laag materiaalarisico en/of verlaagde kans op vezelvrijgave |

| Toestand van het materiaal | Matig beschadigd, matig verweerd |

| Beschrijving | Roofing plat dak |

| <b>Opmerking</b> | <p>De bovenste (zichtbare) roofinglaag is niet asbesthoudend, er is mogelijk nog een ingekapselde roofinglaag aanwezig.</p> <p>Bij renovatie moet er een analyse gebeuren van deze ingekapselde laag.</p> |

- Zorg voor een veilig beheer. Vermijd het beschadigen van het asbestmateriaal. Controleer de toestand jaarlijks op wijzigingen.

- Eenvoudige handelingen: mag via doe-het-zelf of door werknemer(s) met opleidingsattest eenvoudige handelingen  
Hechtgebonden toepassing buiten. Bij verwijdering; gebruik persoonlijke beschermingsmiddelen, fixeer materiaal, verpakt afvoeren naar recyclagepark of erkend inzamelaar.

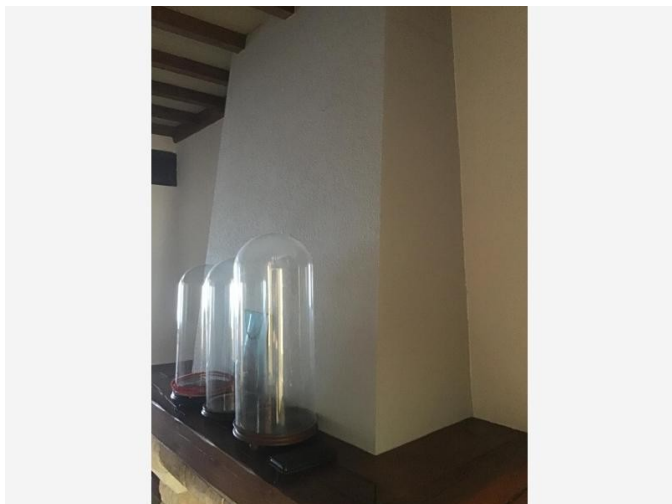
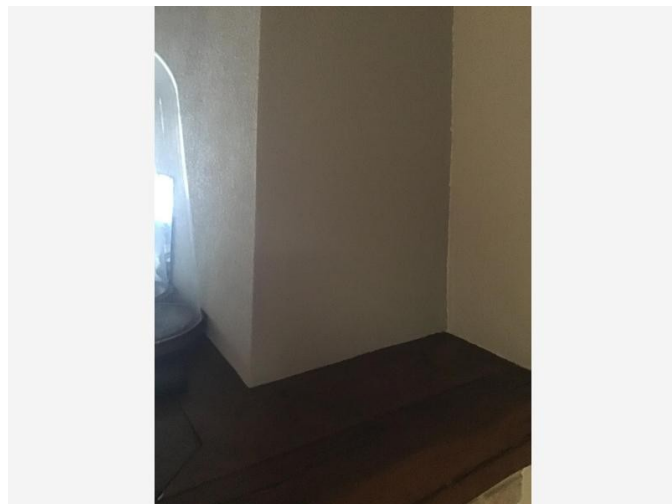
| Fiche 4: Beplating open haard..... | 23 |

Het asbestmateriaal valt onder de mijlpaal van 2040.

Zorgvuldig beheren

| Eindbeoordeling materiaalrisico | Zeer laag materiaalrisico en/of zeer lage kans op vezelvrijgave |

| Toestand van het materiaal | Onbeschadigd, niet verweerd |

| Beschrijving | Beplating open haard |

- Zorg voor een veilig beheer. Vermijd het beschadigen van het asbestmateriaal. Controleer de toestand jaarlijks op wijzigingen.

- Eenvoudige handelingen: mag via doe-het-zelf of door werknemer(s) met opleidingsattest eenvoudige handelingen  
Hechtgebonden toepassing. Bij verwijdering; gebruik persoonlijke beschermingsmiddelen, fixeer materiaal, niet breken, verpakt afvoeren naar recyclagepark of erkend inzamelaar.

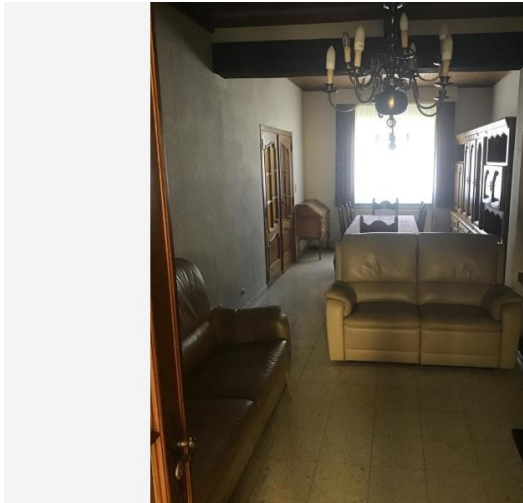
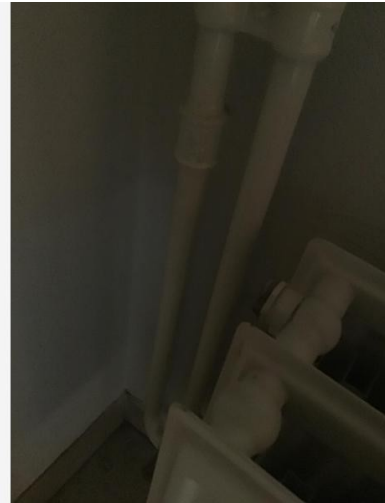
## Fiche 6: Pleister muur

Geen asbest

| # | Type | Referentie | Resultaat |
|---|---|---|---|
| 6.1 | Mengmonster | MM01 | Geen asbest |

| <b>Opmerking</b> | In het kader van een niet-destructief onderzoek was het nemen van een plafondpleisterstaal niet mogelijk. |
