# Asbestinventarisatetest

Bezelaerstraat 95, 2830 Willebroek

Attestnummer : 20240813-000231.000

**Niet-asbestveilig**

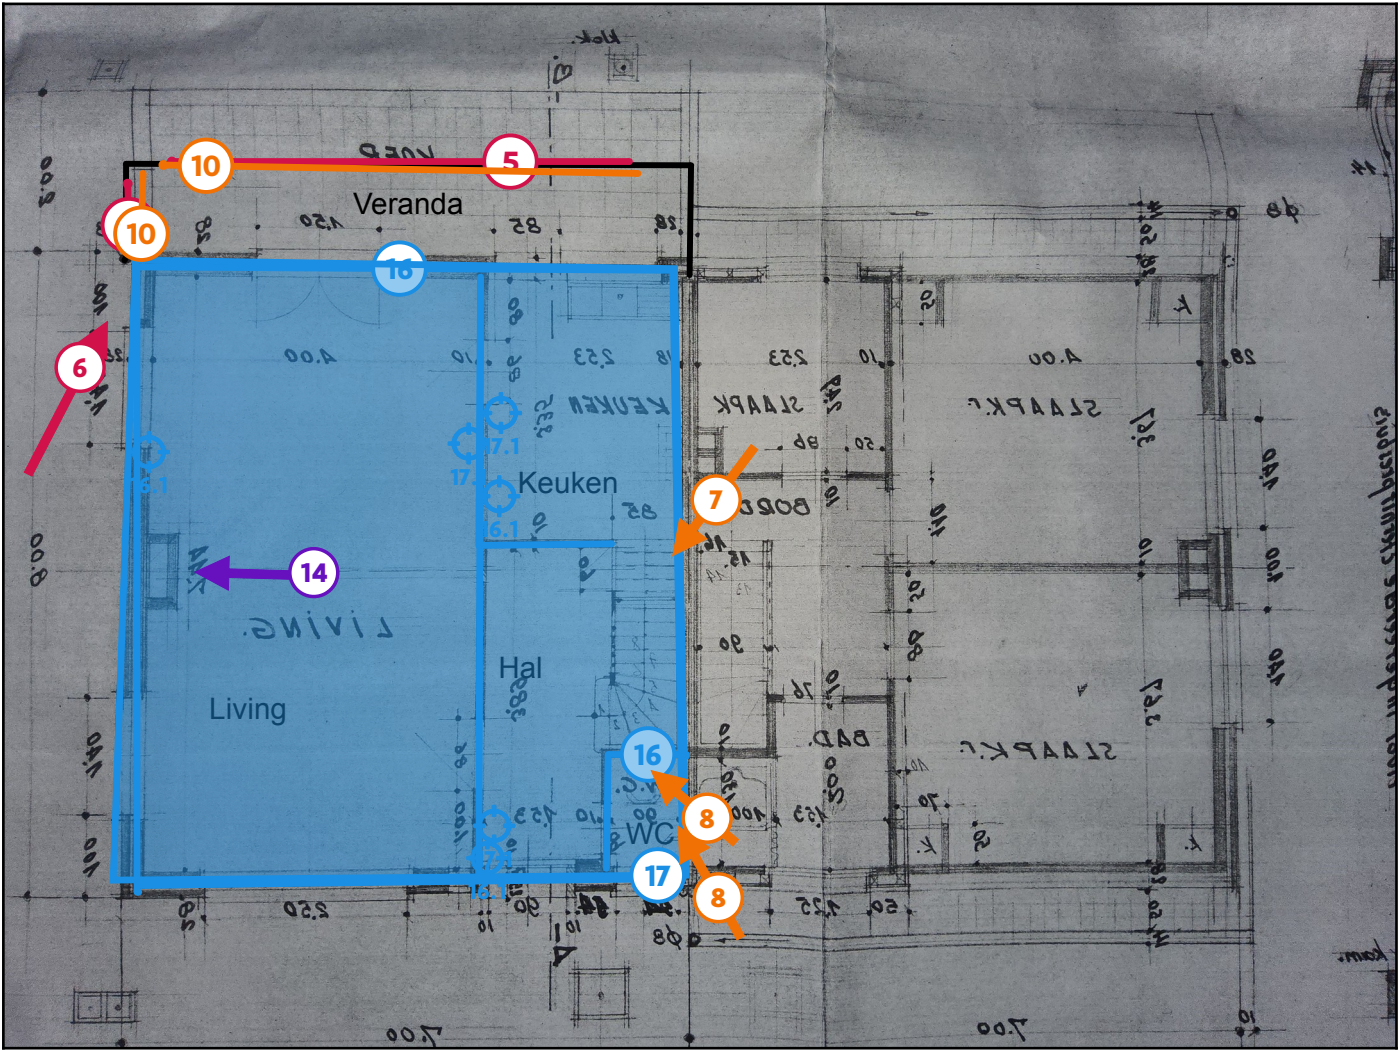
# Plan 1.2: GLV

| Beschrijving | Type | Actie |
|---|---|---|
| 5. Mastiek tussen glas en profiel | Asbestmateriaal | Dringend verwijderen |
| 6. Afvoerbuīs hemelwater naar riool | Asbestmateriaal | Dringend maatregelen nemen |
| 7. Bakeliet elektriciteitsmeter | Asbestmateriaal | Verwijderen |
| 8. Bakeliet toepassingen | Asbestmateriaal | Verwijderen |
| 10. Mastiek tussen Muur en profiel | Asbestmateriaal | Verwijderen |

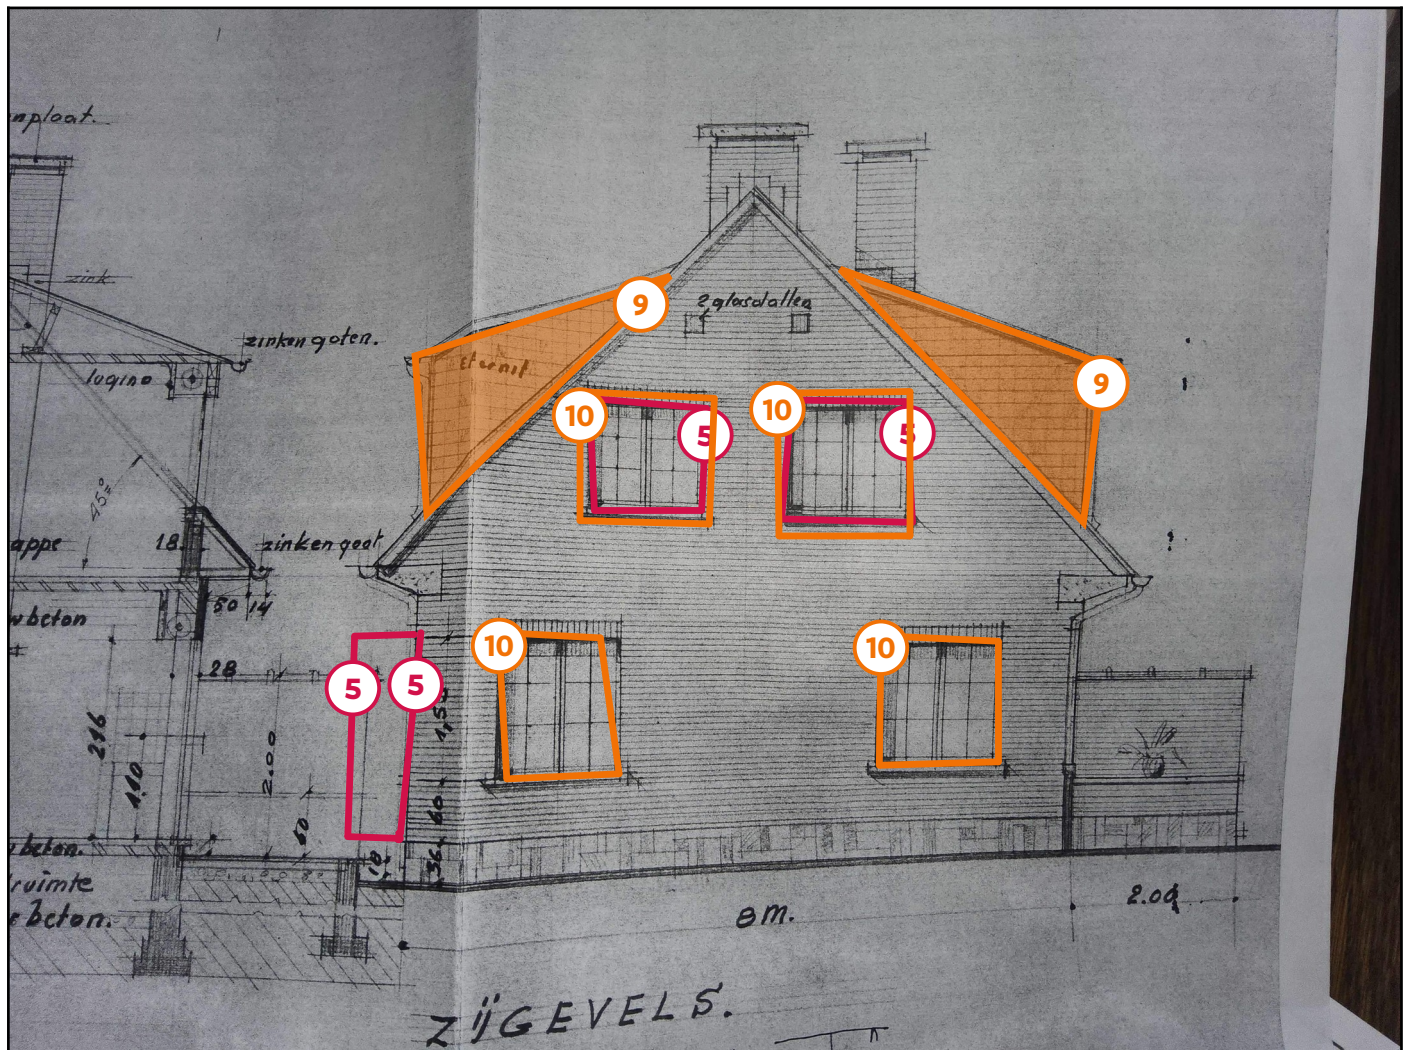
## Plan 1.4: Linkergevel

| Beschrijving | Type | Actie |
|---|---|---|
| 5. Mastiek tussen glas en profiel | Asbestmateriaal | Dringend verwijderen |
| 9. Leien dak + zijgevel dakkapel | Asbestmateriaal | Verwijderen |
| 10. Mastiek tussen Muur en profiel | Asbestmateriaal | Verwijderen |

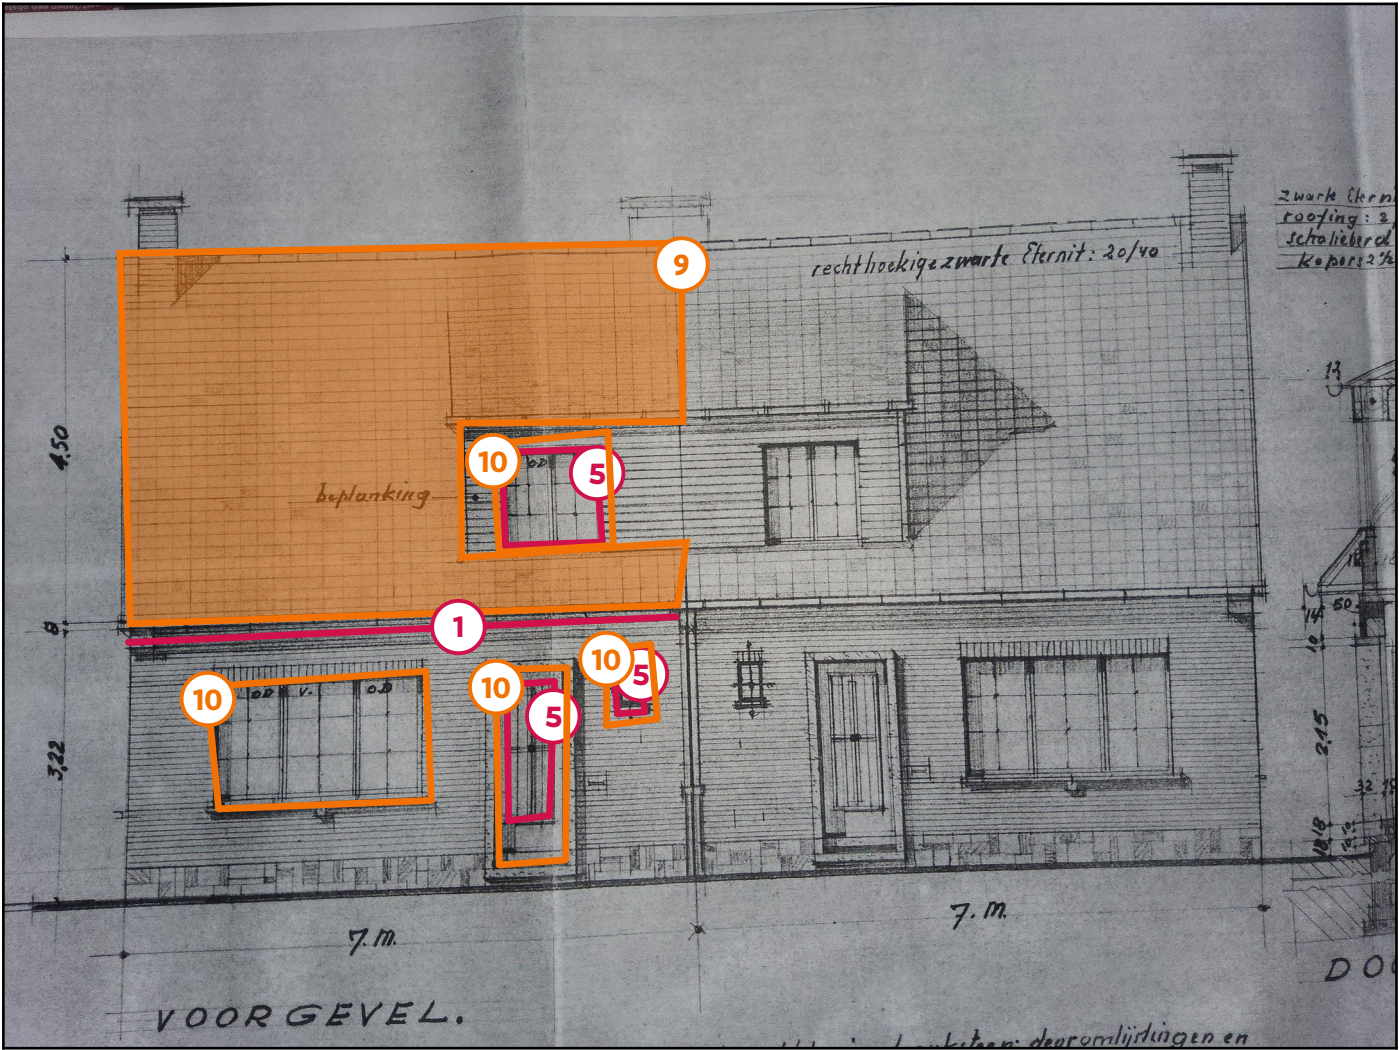
# Plan 1.5: Voorgevel

| Beschrijving | Type | Actie |
|---|---|---|
| 1. Hemelwater na contact met asbesttoepassing | Asbestmateriaal | Dringend verwijderen |
| 5. Mastiek tussen glas en profiel | Asbestmateriaal | Dringend verwijderen |
| 9. Leien dak + zijgevel dakkapel | Asbestmateriaal | Verwijderen |
| 10. Mastiek tussen Muur en profiel | Asbestmateriaal | Verwijderen |

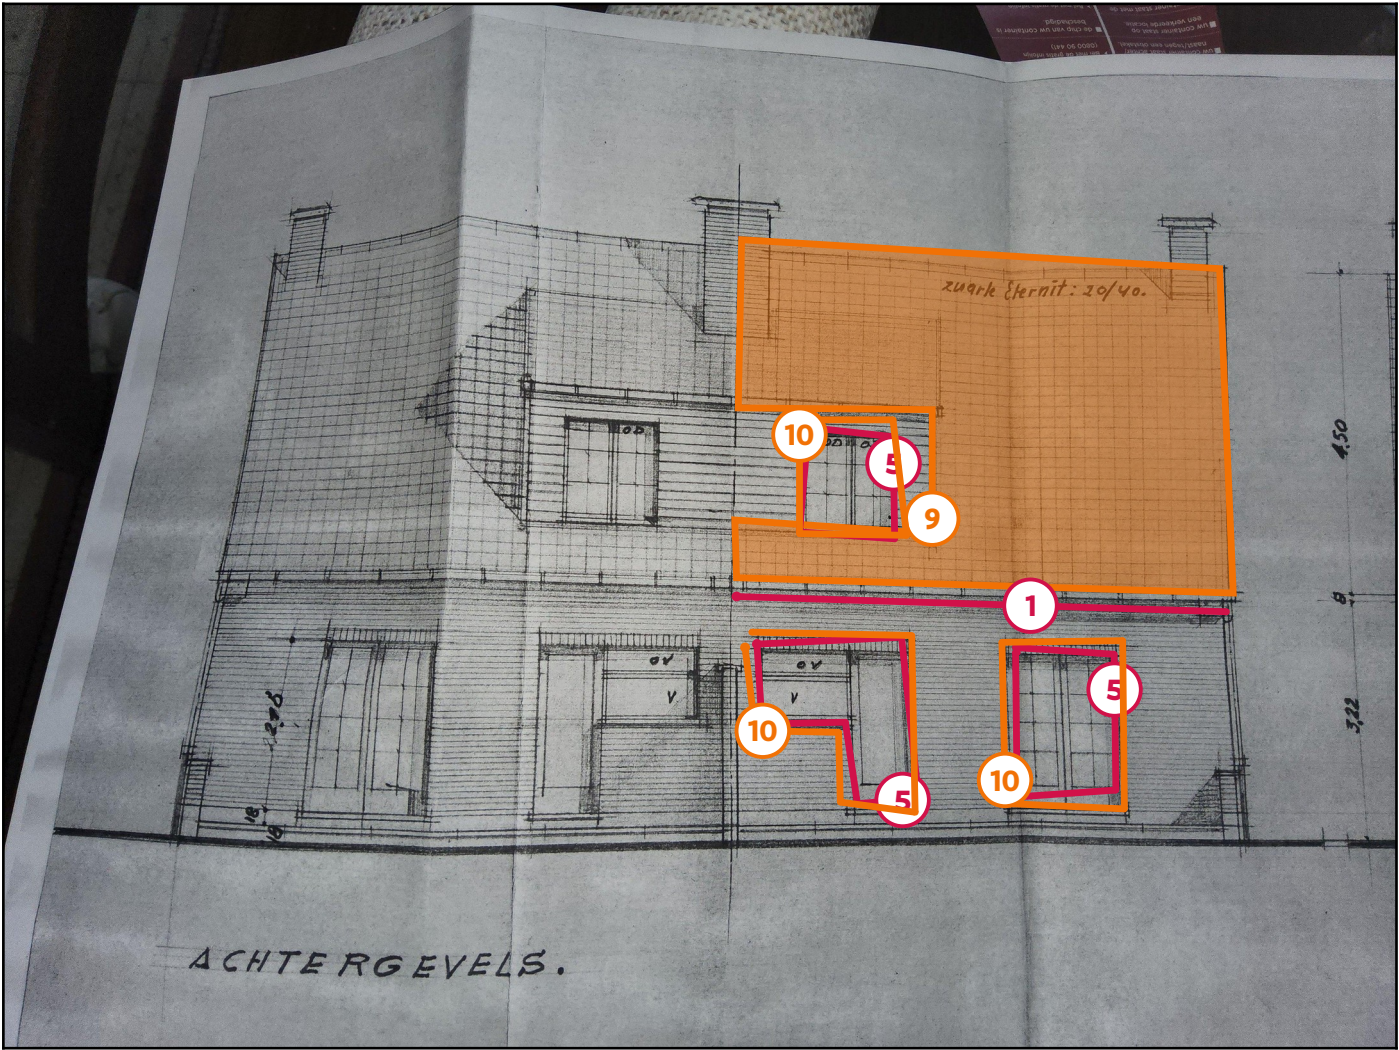
# Plan 1.6: Achtergevel

| Beschrijving | Type | Actie |
|---|---|---|
| 1. Hemelwater na contact met asbesttoepassing | Asbestmateriaal | Dringend verwijderen |
| 5. Mastiek tussen glas en profiel | Asbestmateriaal | Dringend verwijderen |
| 9. Leien dak + zijgevel dakkapel | Asbestmateriaal | Verwijderen |
| 10. Mastiek tussen Muur en profiel | Asbestmateriaal | Verwijderen |

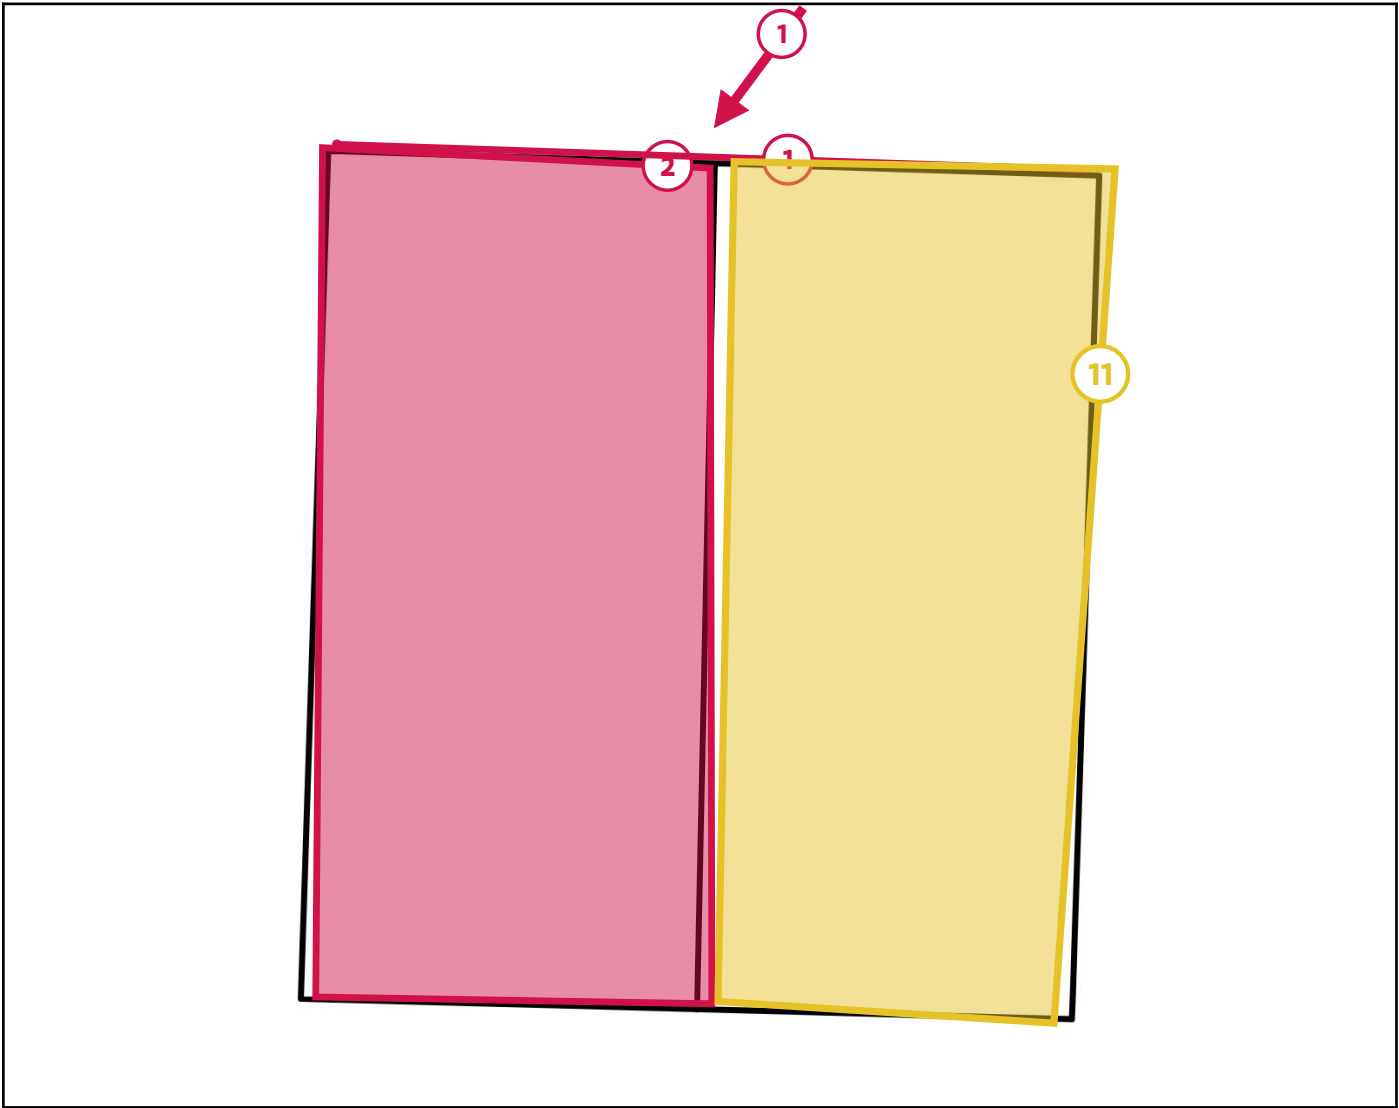
## Plan 2.1: Garage plan

| Beschrijving | Type | Actie |
|---|---|---|
| 1. Hemelwater na contact met asbesttoepassing | Asbestmateriaal | Dringend verwijderen |
| 2. Golfplaten garage | Asbestmateriaal | Dringend verwijderen |
| 11. Roofing garage | Asbestmateriaal | Zorgvuldig beheren |

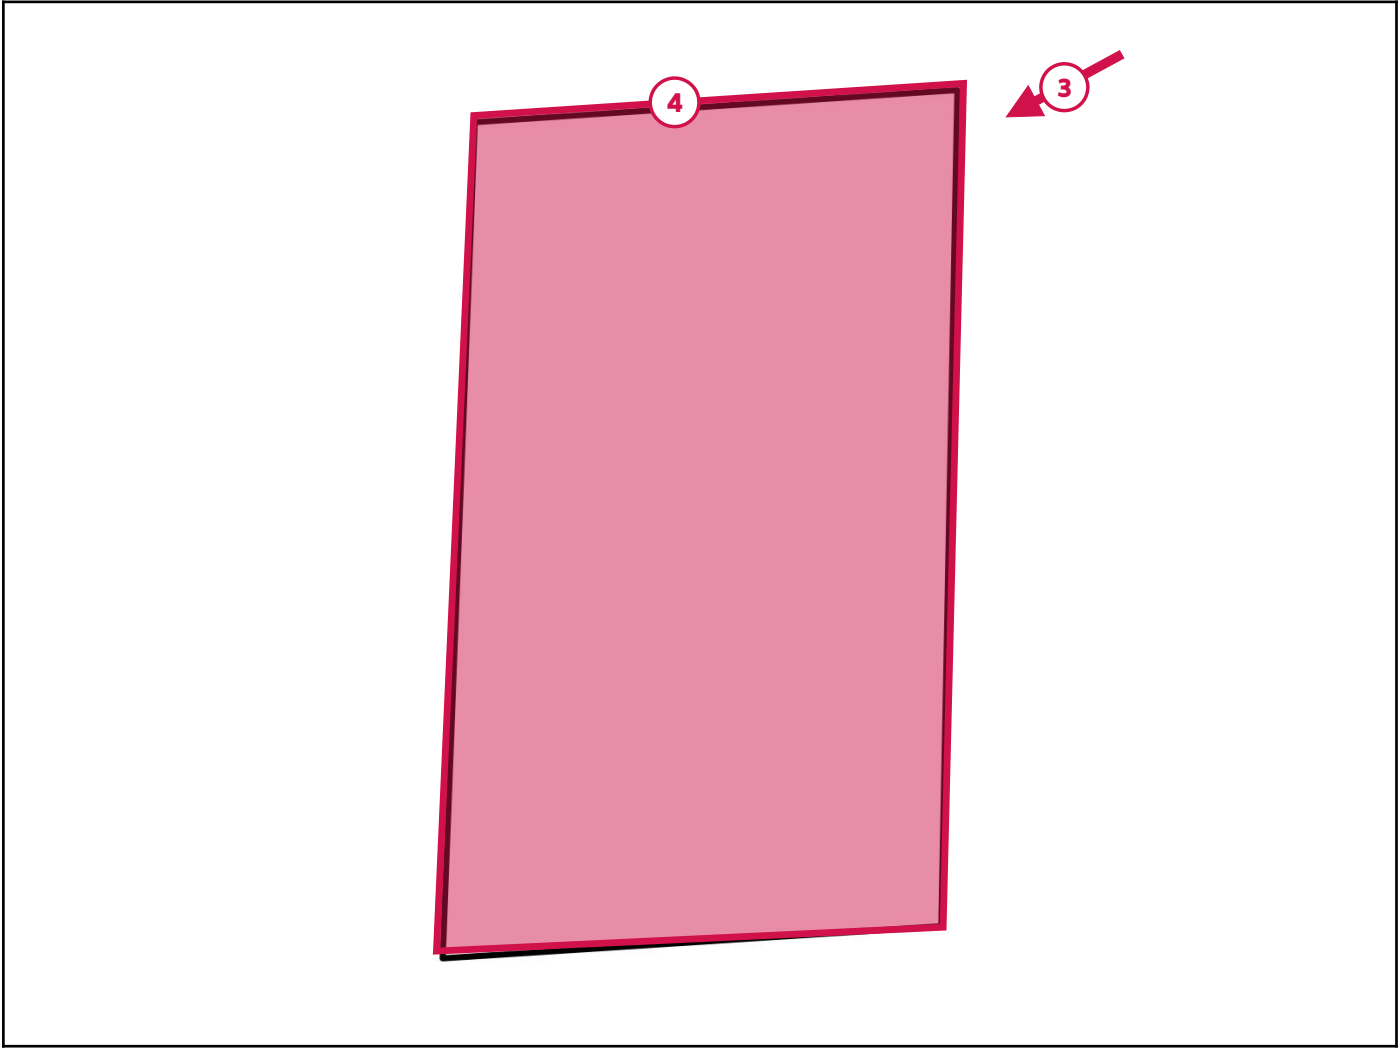
# Plan 3.1: Kippenkot

| Beschrijving | Type | Actie |
|---|---|---|
| 3. Golfplaten afval | Asbestmateriaal | Dringend verwijderen |
| 4. Dak Kippenhok | Asbestmateriaal | Dringend verwijderen |

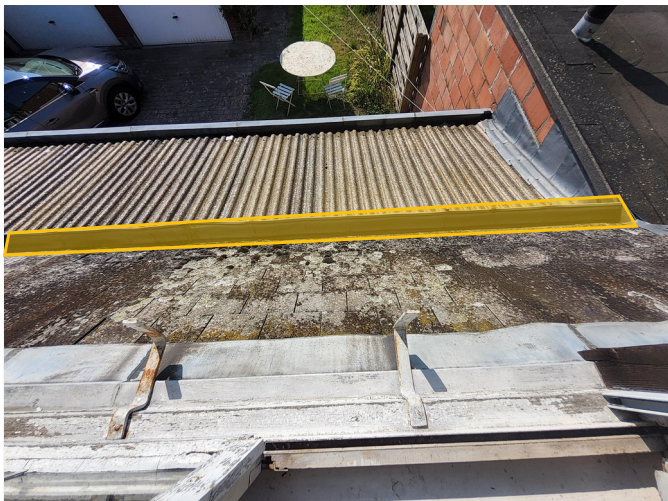
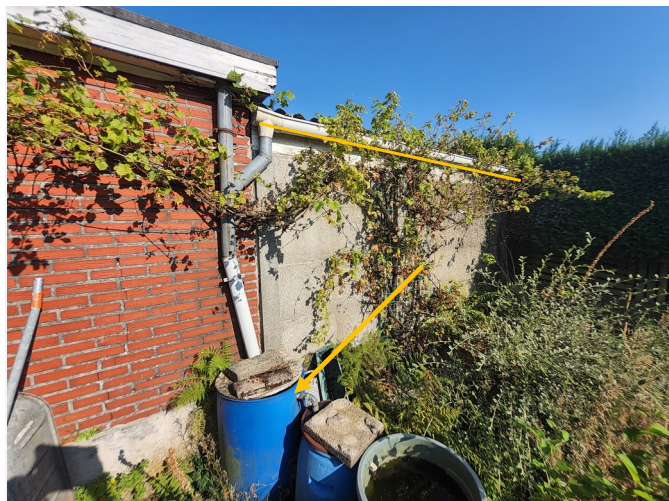
# Fiche 1: Hemelwater na contact met asbesttoepassing

Het asbestmateriaal valt onder de mijlpaal van 2040.

**Dringend verwijderen**

| Bron van de resten | Golfplaten liggen nog op het dak |
| Opmerking | Het hemelwater na contact met een asbesttoepassing, wordt opgevangen in een waterton. Zowel de waterton als de dakgoot zijn gecontamineerd. Na het verwijderen van de bron (golfplaten), dient de ton alsook de dakgoot grondig gereinigd te worden |

- Verwijder het asbestafval.
- Vermijd het bewerken of het intensief betreden (belopen, rijden, ...) van de verontreinigde zone. Is dit niet mogelijk vraag dan advies aan een erkend bodemsaneringsdeskundige voor verdere maatregelen.

- Eenvoudige handelingen: mag via doe-het-zelf of door werknemer(s) met opleidingsattest eenvoudige handelingen  
Mag onder eenvoudige handelingen verwijderd worden zonder de toepassing te breken. Wij adviseren echter dit door een erkend verwijderaar te laten verwijderen gezien de staat van de toepassing.

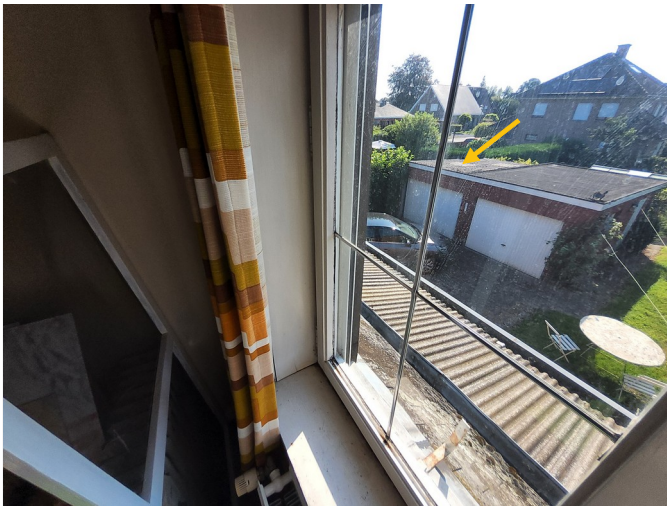
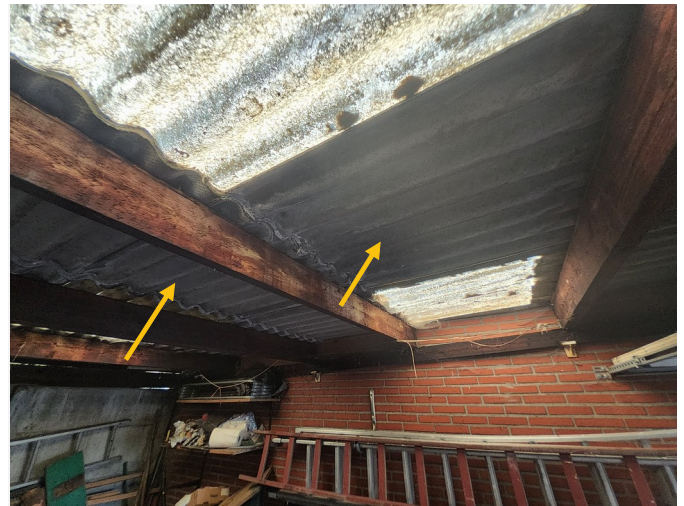
Het asbestmateriaal valt onder de mijlpaal van 2034.

**Dringend verwijderen**

| Eindbeoordeling materiaalrisico | Hoog materiaalrisico en/of hoge kans op vezelvrijgave |

| Asbestsoort (vezeltype) | Crocidoliet aanwezig |
| Toestand van het materiaal | Matig beschadigd, matig verweerd |

| Beschrijving | Golfplaten garage |

- Sluit de ruimte luchtdicht af en vermijd het betreden van de ruimte.
- Verwijder dit asbestmateriaal zo snel mogelijk. Volg de toestand goed op.
- Hemelwater dat afspoelt van asbestcement daken of gevels kan asbestdeeltjes bevatten. Gebruik het enkel voor gesloten circuits (bv. spoelen toiletten). Reinig na het vervangen van het dak of de gevel de dakgoten en regenwaterput of -ton om asbesthoudend sediment of slib te verwijderen

- Eenvoudige handelingen: enkel door erkend asbestverwijderaar  
Mag onder eenvoudige handelingen verwijderd worden zonder de toepassing te breken. Wij adviseren echter dit door een erkend verwijderaar te laten verwijderen gezien de staat van de toepassing.

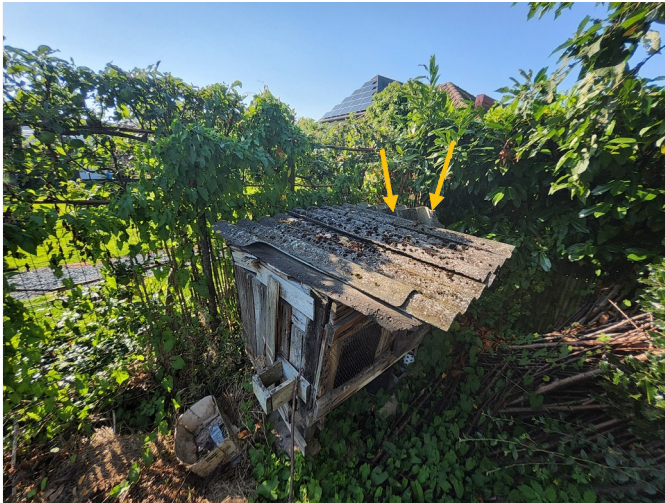
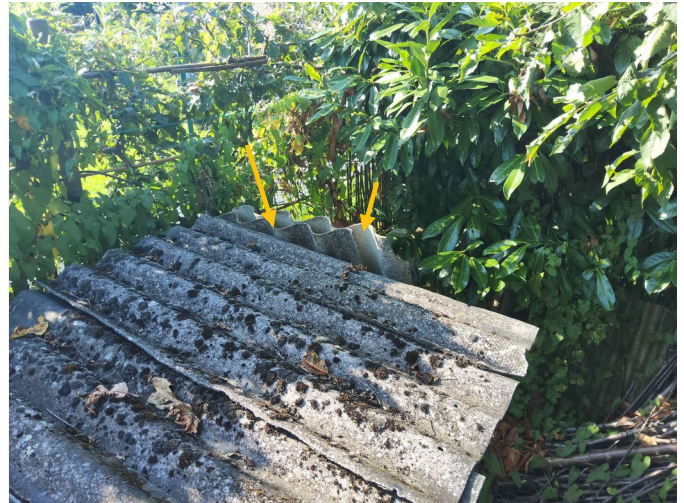
## Fiche 3: Golfplaten afval

Het asbestmateriaal valt onder de mijlpaal van 2040.

**Dringend verwijderen**

| Aanwezige resten | Golfplaten zonder doel liggen naast het kippenhok op de grond |

- Verwijder het asbestafval.

- Eenvoudige handelingen: mag via doe-het-zelf of door werknemer(s) met opleidingsattest eenvoudige handelingen  
Mag onder eenvoudige handelingen verwijderd worden zonder de toepassing te breken

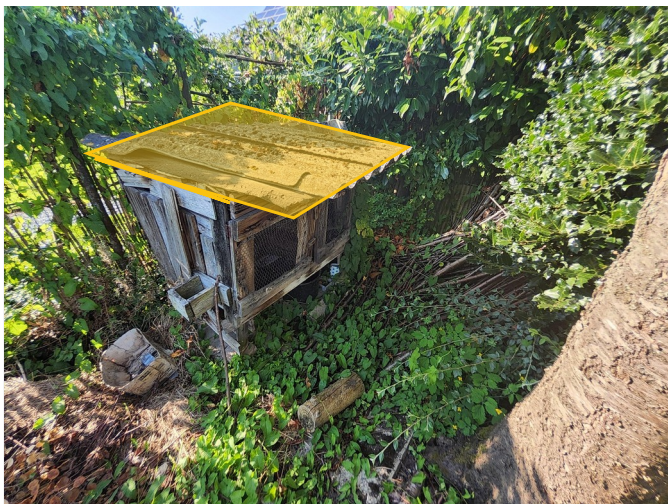
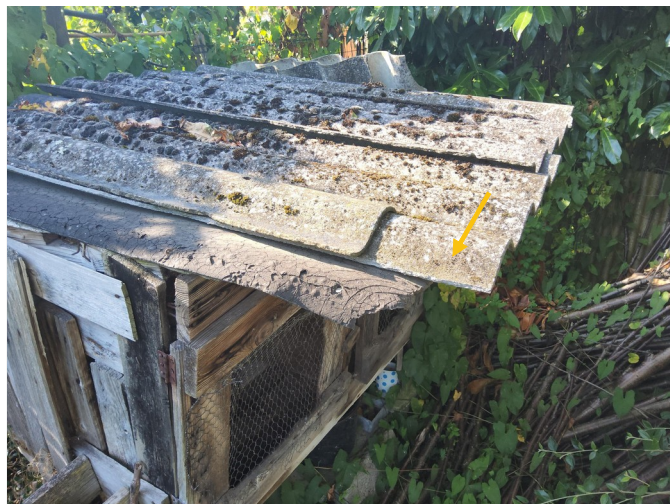
Het asbestmateriaal valt onder de mijlpaal van 2034.

**Dringend verwijderen**

| Eindbeoordeling materiaalrisico | Hoog materiaalrisico en/of hoge kans op vezelvrijgave |

| Asbestsoort (vezeltype) | Crocidoliet aanwezig |
| Toestand van het materiaal | Zwaar beschadigd, zwaar verweerd |

| Beschrijving | Dak Kippenhok |

- Verwijder dit asbestmateriaal zo snel mogelijk. Volg de toestand goed op.
- Hemelwater dat afspoelt van asbestcement daken of gevels kan asbestdeeltjes bevatten. Gebruik het enkel voor gesloten circuits (bv. spoelen toiletten). Reinig na het vervangen van het dak of de gevel de dakgoten en regenwaterput of -ton om asbesthoudend sediment of slib te verwijderen

- Eenvoudige handelingen: mag via doe-het-zelf of door werknemer(s) met opleidingsattest eenvoudige handelingen  
Mag onder eenvoudige handelingen verwijderd worden zonder de toepassing te breken

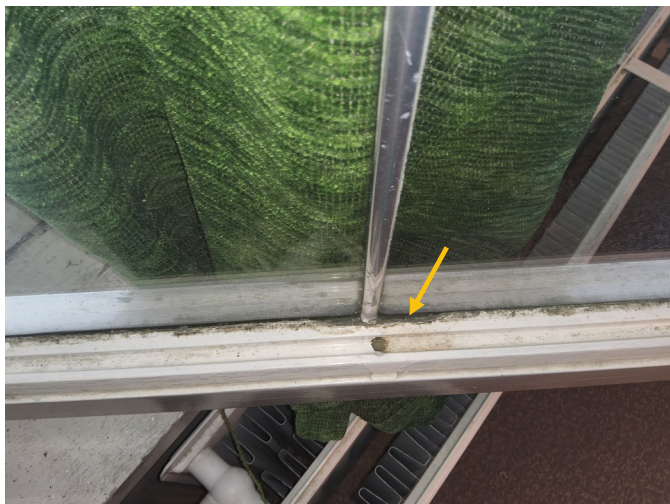
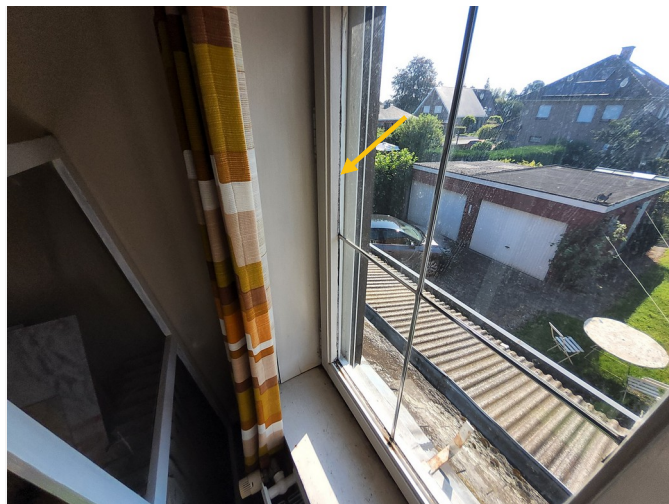
Het asbestmateriaal valt onder de mijlpaal van 2040.

**Dringend verwijderen**

| Eindbeoordeling materiaalrisico | Hoog materiaalrisico en/of hoge kans op vezelvrijgave |

| Asbestsoort (vezeltype) | Crocidoliet aanwezig |
| Toestand van het materiaal | Matig beschadigd, matig verweerd |

| Beschrijving | Mastiek tussen glas en profiel |

- Verwijder dit asbestmateriaal zo snel mogelijk. Volg de toestand goed op.

- Eenvoudige handelingen: mag via doe-het-zelf of door werknemer(s) met opleidingsattest eenvoudige handelingen  
Mag onder eenvoudige handelingen verwijderd worden zonder de toepassing te breken

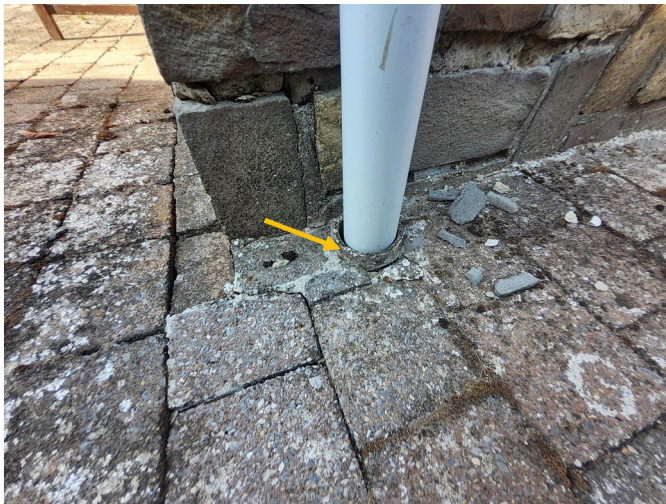
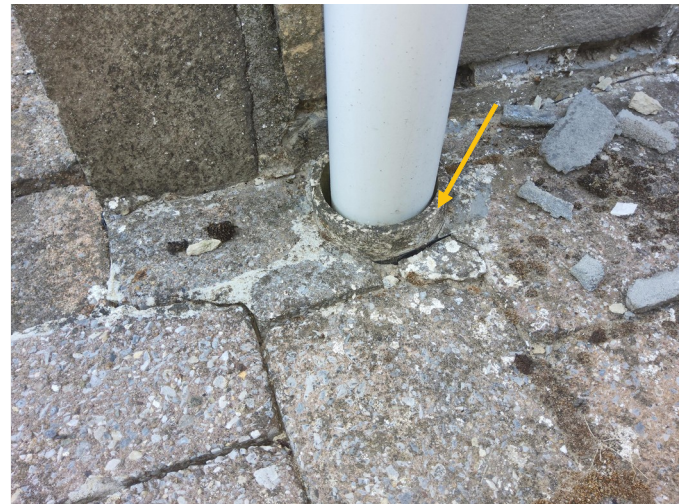
Het asbestmateriaal valt onder de mijlpaal van 2040.

**Dringend maatregelen nemen**

| Eindbeoordeling materiaalisico | Hoog materiaalisico en/of hoge kans op vezelvrijgave |

| Asbestsoort (vezeltype) | Crocidoliet aanwezig |
| Toestand van het materiaal | Zwaar beschadigd, zwaar verweerd |

- Zorg voor een veilig beheer. Vermijd het beschadigen van het asbestmateriaal. Controleer de toestand jaarlijks op wijzigingen.
- Scherm in afwachting van verwijdering het asbestmateriaal af van luchtstromingen en verstoring: bijvoorbeeld door het te verpakken, te fixeren, af te dekken, signalisatie - afbakening aan te brengen, ...
- Zorg voor een veilig beheer en verwijder dit asbestmateriaal wanneer het bij werken eenvoudig bereikbaar wordt. Controleer de toestand jaarlijks op wijzigingen.

- Eenvoudige handelingen: enkel door erkend asbestverwijderaar  
Mag onder eenvoudige handelingen verwijderd worden zonder de toepassing te breken. Gezien deze zich verder in de grond bevindt, adviseren wij dit door een erkend asbestverwijderaar te laten verwijderen zodat de volledige toepassing kan weggenomen worden, ook het deel dat niet zichtbaar is.
