# Asbestinventarisatetest

Eigenbrakelse Steenweg 76, 1640 Sint-Genesius-Rode

Attestnummer : 20240323-000177.000

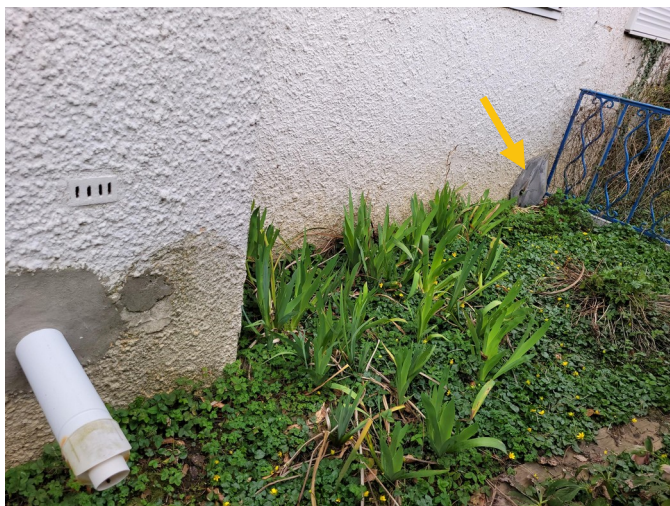
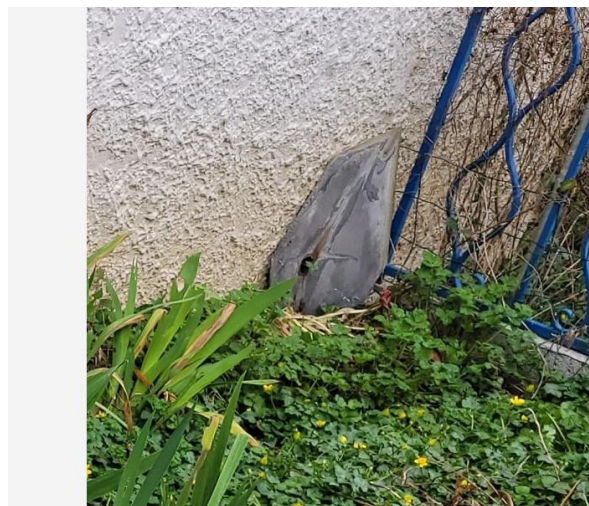
Het asbestmateriaal valt onder de mijlpaal van 2040.

Beschrijving	asbestlei achterkant woning
Type afvalstof	Betreft stock-voorraad of gedemonteerde asbestmaterialen
Aanwezige resten	Het betreft één lei (waarschijnlijk los gekomen)
Omgeving	Buiten
Primaire drager	Wand buitenschil
Asbestmaterialen	<ul style="list-style-type: none"><li>Dak- en gevelbekleding - Lei, shingle</li></ul>
Bindmiddel van asbestmateriaal	Cement
Gebondenheid op basis van bindmiddel	Hecht
Hoeveelheid (gewicht - aantal)	<ul style="list-style-type: none"><li>1,00 kg - 1 stuk</li></ul>
Totaal gewicht	1,00 kg
Eenvoudig bereikbaar	Ja
Identificatiemethode	Vaststelling zonder monsternamen

**Dringend verwijderen**

- Verwijder het asbestafval.

- Eenvoudige handelingen: mag via doe-het-zelf of door werknemer(s) met opleidingsattest eenvoudige handelingen  
Deze toepassing mag zelf verwijderd worden mits het respecteren van de veiligheidsvoorschriften.

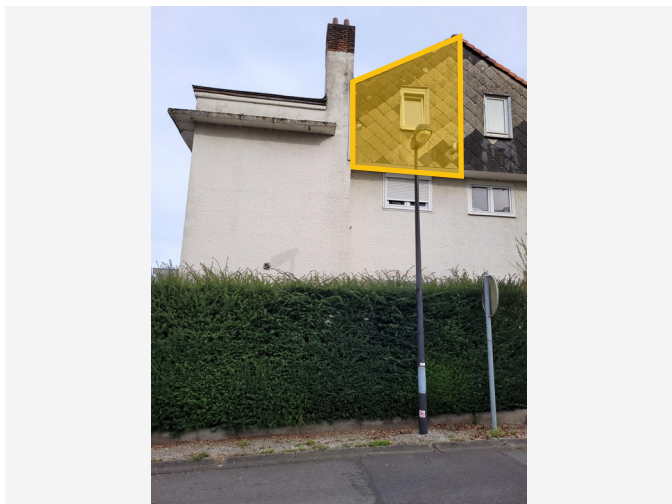
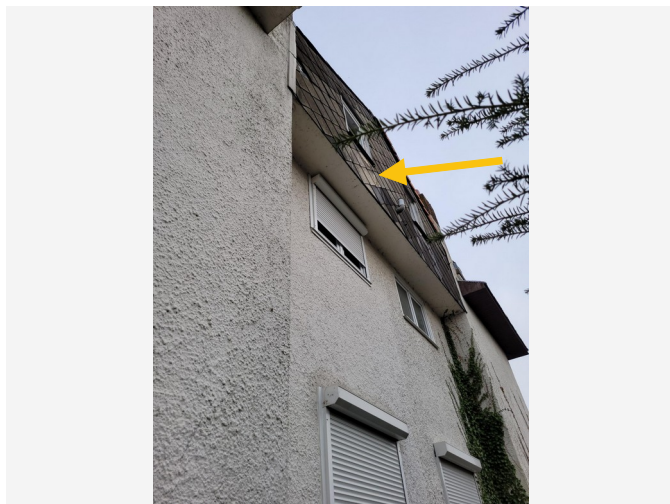
Het asbestmateriaal valt onder de mijlpaal van 2034.

Eindbeoordeling materiaalrisico	Verhoogd materiaalrisico en/of verhoogde kans op vezelvrijgave
---------------------------------	--

Gebondenheid	Categorie 1: hechtgebonden in oorsprong
Asbestsoort (vezeltype)	Crocidoliet aanwezig
Asbestconcentratie	Laag (< 50%)
Afschermingsgraad van het gehele materiaal	Geheel of deels vrij aan de buitenlucht
Toestand van het materiaal	Matig beschadigd, matig verweerd

Beschrijving	leien achtergevel
Omgeving	Buiten
Primaire drager	Wand buitenschil
Asbestmateriaal	Dak- en gevelbekleding - Lei, shingle
Bindmiddel van asbestmateriaal	Cement
Gebondenheid op basis van bindmiddel	Hecht
Hoeveelheid (oppervlakte - aantal)	• 6,60 m <sup>2</sup> - 1 stuk
Totale oppervlakte	6,60 m <sup>2</sup>
Eenvoudig bereikbaar	Ja

Verwijderen

- Zorg voor een veilig beheer. Vermijd het beschadigen van het asbestmateriaal. Controleer de toestand jaarlijks op wijzigingen.
- Zorg voor een veilig beheer en verwijder dit asbestmateriaal wanneer het bij werken eenvoudig bereikbaar wordt. Controleer de toestand jaarlijks op wijzigingen.
- Hemelwater dat afspoelt van asbestcement daken of gevels kan asbestdeeltjes bevatten. Gebruik het enkel voor gesloten circuits (bv. spoelen toiletten). Reinig na het vervangen van het dak of de gevel de dakgoten en regenwaterput of -ton om asbesthoudend sediment of slib te verwijderen

- Eenvoudige handelingen: mag via doe-het-zelf of door werknemer(s) met opleidingsattest eenvoudige handelingen  
Deze toepassing mag zelf verwijderd worden mits het respecteren van de veiligheidstoepassingen.

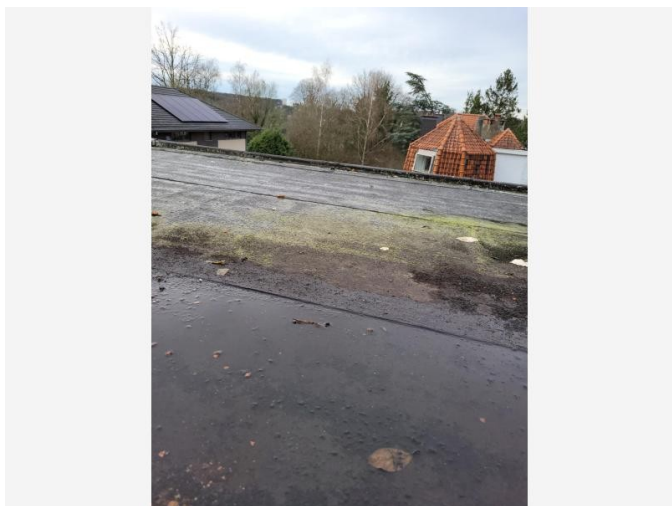
Verdere analyse vergt destructief onderzoek. Er bevinden zich mogelijk onderliggende lagen roofing onder de toplaag.

Identificatiemethode	Redelijk vermoeden
Primaire drager	Plat dak
(Asbest)materiaal	Dak- en gevelbekleding - Roofing
Bindmiddel	Bitumen (roofing, teer, asfalt)
Gebondenheid bindmiddel	Hecht

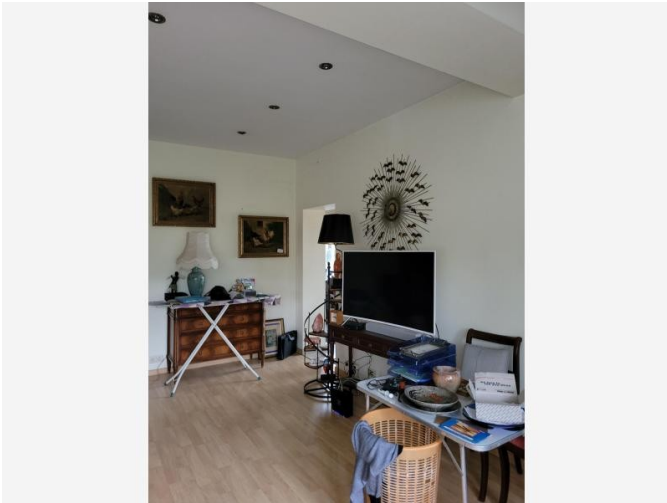
Verdere analyse vergt destructief onderzoek. De plafonds werden op het gelijkvloers afgewerkt met gipsplaten. Het plafond van de slaapkamers op de eerste verdieping werd afgewerkt met gipsplaten. Het plafond van het bureel en de badkamer werden voorzien van houten planchetten.

Identificatiemethode	Redelijk vermoeden
Primaire drager	Plafond
(Asbest)materiaal	In-situ afwerkingslagen - Pleisterwerk (wand, plafond, ...)
Bindmiddel	Gips - kalk
Gebondenheid bindmiddel	Niet-hechtgebonden

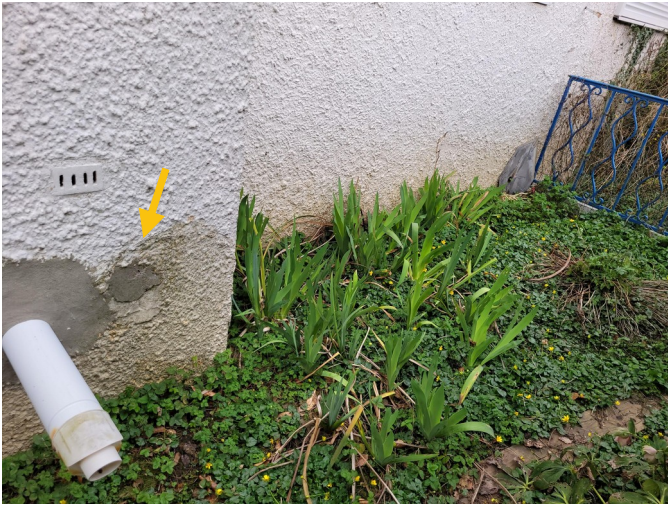
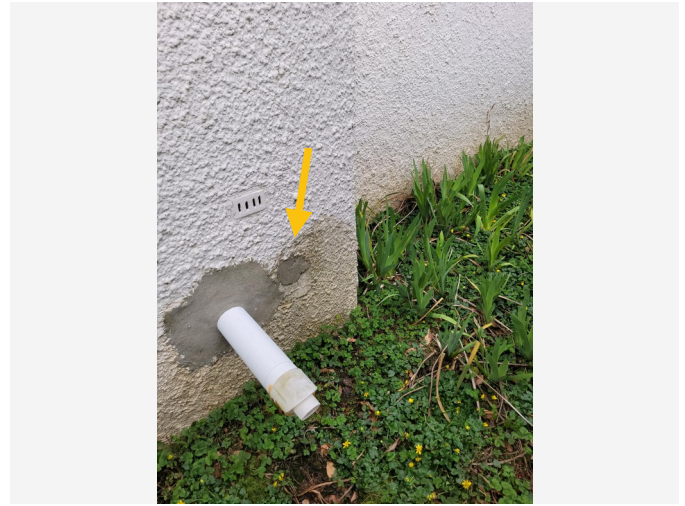
## Fiche 5: verf gevels

Geen asbest

#	Type	Referentie	Resultaat
5.1	Puntmonster	8163363	Geen asbest

Beschrijving	verf gevels
Omgeving	Buiten
Primaire drager	Wand buitenschil
Bindmiddel van materiaal	Kunststof of -hars

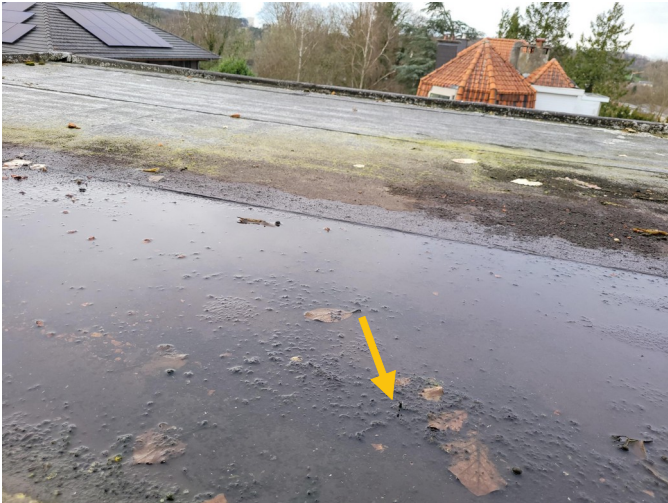
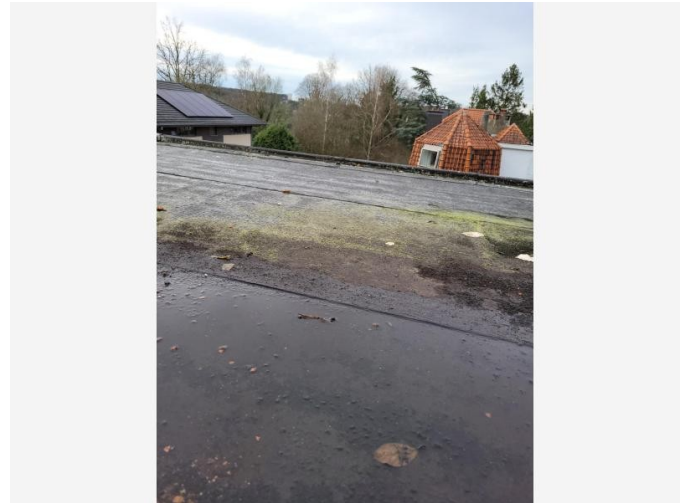
## Fiche 6: roofing plat dak

Geen asbest

#	Type	Referentie	Resultaat
6.1	Puntmonster	8163365	Geen asbest

Beschrijving	roofing plat dak
Omgeving	Buiten
Primaire drager	Plat dak
Bindmiddel van materiaal	Bitumen (roofing, teer, asfalt)

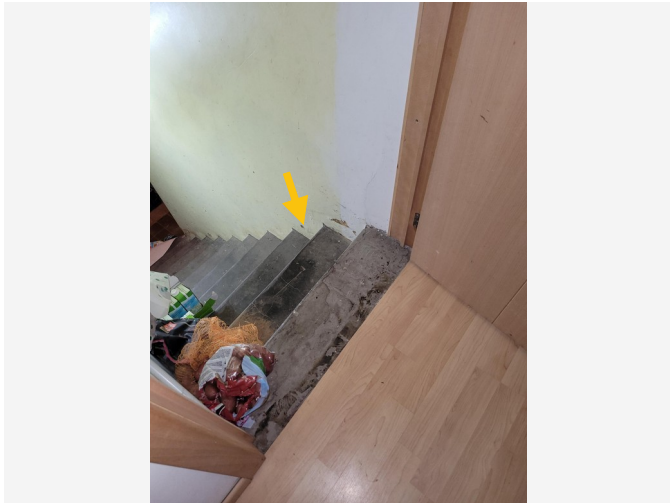
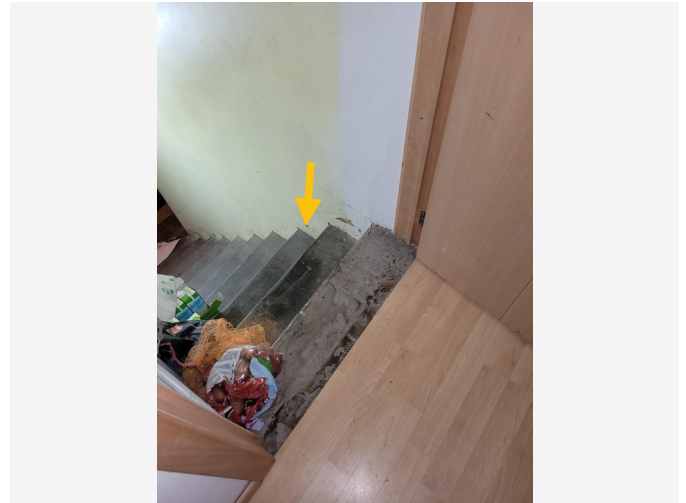
Geen asbest

#	Type	Referentie	Resultaat
7.1	Mengmonster	8163364	Geen asbest

Beschrijving	pleister muren
Omgeving	Binnen
Primaire drager	Binnenwand
