# Asbestinventarisatetest

Blaasveldstraat 20, 2811 Mechelen

Attestnummer : **20240905-000188.000**

**Niet-asbestveilig**

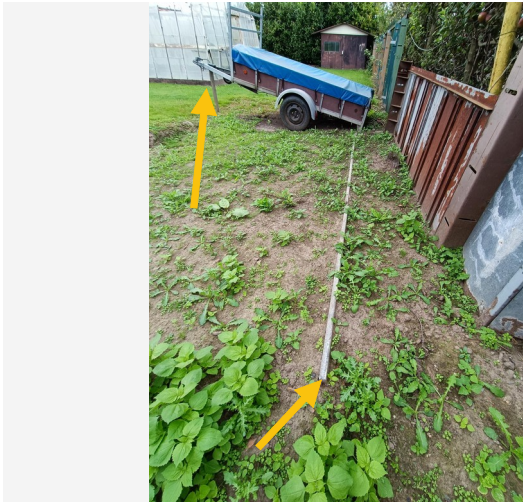
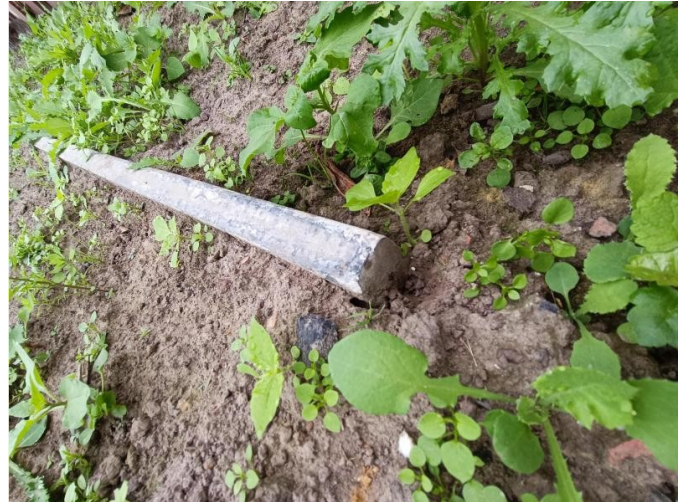
# Fiche 1: Vezelcement afboording (tuin en rondom serre)

Het asbestmateriaal valt onder de mijlpaal van 2040.

| Eindbeoordeling materiaalrisico | Verhoogd materiaalrisico en/of verhoogde kans op vezelvrijgave |
| Opmerking | De toepassing bevat mosvorming. |

| Gebondenheid | Categorie 1: hechtgebonden in oorsprong |
| Asbestsoort (vezeltype) | Crocidoliet aanwezig |
| Toestand van het materiaal | Matig beschadigd, matig verweerd |

- Verwijder dit asbestmateriaal zo snel mogelijk. Volg de toestand goed op.

- Eenvoudige handelingen: mag via doe-het-zelf of door werknemer(s) met opleidingsattest eenvoudige handelingen  
EH via doe-het zelf : De dekstenen kunnen voorzichtig losgeschept worden , extra bevochtigen om stof te voorkomen + dragen van de nodige beschermingsmiddelen (mondmasker ffp3, handschoenen,tyvec ) verpakken in plastic folie en afvoeren naar het containerpark als hechtgebonden asbestafval.

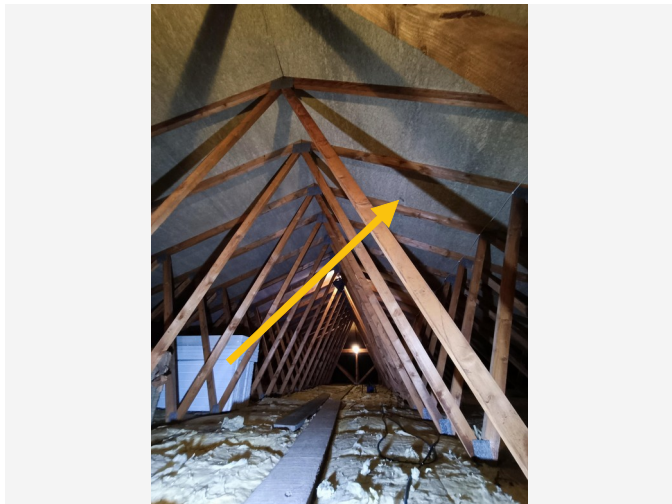
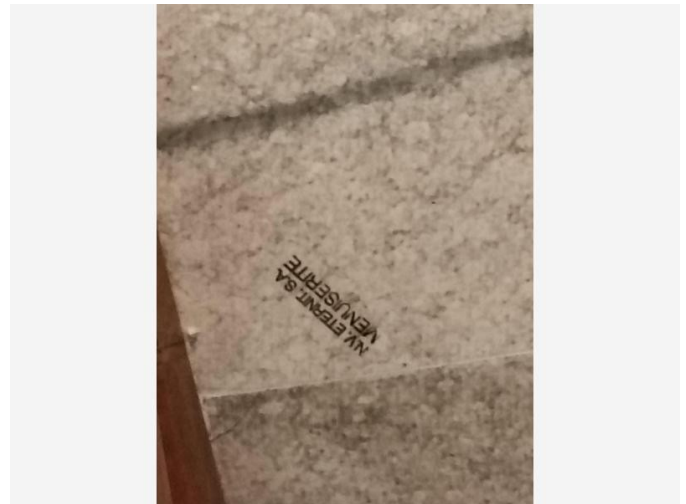
Het asbestmateriaal valt onder de mijlpaal van 2040.

| Eindbeoordeling materiaalsrisico | Verhoogd materiaalsrisico en/of verhoogde kans op vezelvrijgave |
| Opmerking | De toepassing is in redelijk goede staat. |

| Asbestsoort (vezeltype) | Crocidoliet aanwezig |
| Toestand van het materiaal | Licht beschadigd, licht verweerd. Intact calciumsilicaatmateriaal of categorie III 'gebondenheid' |

- Zorg voor een veilig beheer. Vermijd het beschadigen van het asbestmateriaal. Controleer de toestand jaarlijks op wijzigingen.

indien de platen eenvoudig te verwijderen zijn zonder kans op breken kan dit via doe-het-zelf of door werknemer(s) met opleidingsattest eenvoudige handelingen; Dek de zoldervloer af met plastic folie . dragen van de nodige beschermingsmiddelen (mondmasker ffp3, handschoenen,tyvec ) Verwijder de dakpannen. Fixeer het plaatmateriaal , de asbesthoudende platen kunnen 1 voor 1 en in hun geheel verwijderd worden. Niet gooien, niet breken. Reinig nadien de draagstructuur met vochtige doeken (+stofzuiger met absoluut filter kan niet gehuurd worden dus voor een particulier niet mogelijk .) Alle werknemer(s) moeten wel beschikken over een opleidingsattest eenvoudige handelingen 8u.

Een vastgesteld asbesthoudend onderdak mag niet definitief ingesloten worden , dit dient verplicht verwijderd te worden als het bij werken bereikbaar wordt. (vb bij vernieuwen van de dakbedekking onderdak mee verwijderen )

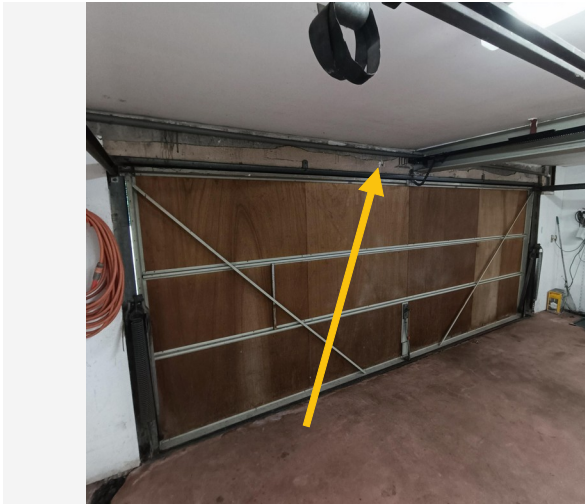
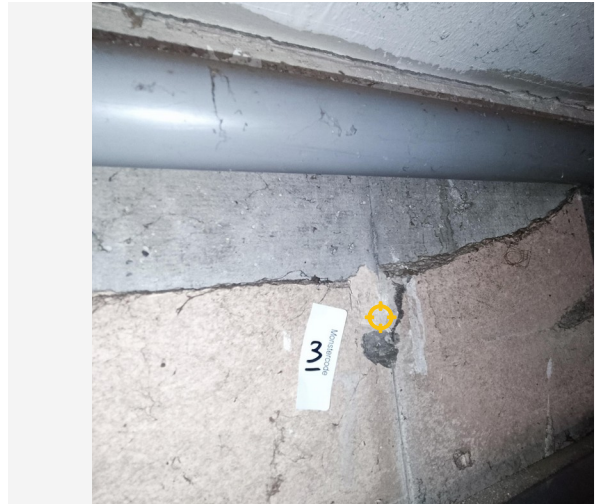
Het asbestmateriaal valt onder de mijlpaal van 2040.

- Verwijder dit asbestmateriaal zo snel mogelijk. Volg de toestand goed op.

- Eenvoudige handelingen: mag via doe-het-zelf of door werknemer(s) met opleidingsattest eenvoudige handelingen  
De plaat voorzichtig loskappen van de beton, extra bevochtigen om stof te voorkomen + dragen van de nodige beschermingsmiddelen (mondmasker ffp3, handschoenen, tyvec ) Bij de gemeente/containerpark afsluitzakken halen om dubbel in te pakken en af te voeren naar het containerpark als hechtgebonden asbestafval.

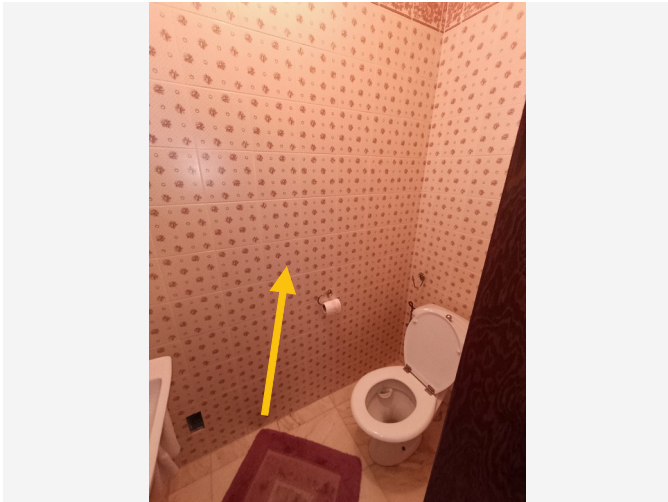
## Fiche 12: Faience tegellijm (wc, badkamer, spatwand keuken)

| Identificatiemethode | Redelijk vermoeden |

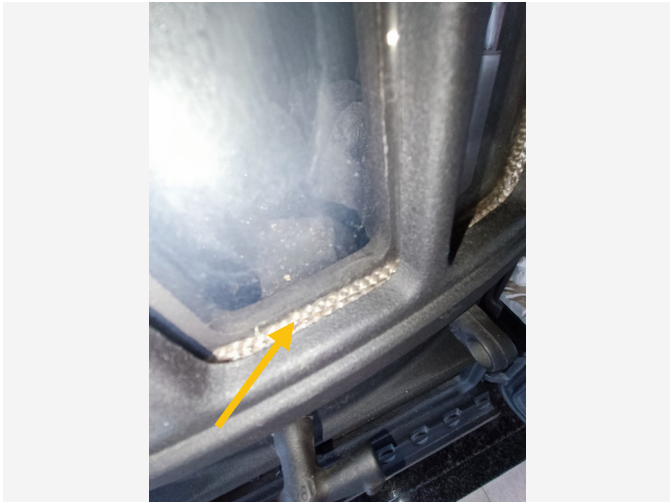
## Fiche 17: Koord bij kachels (werd gecontroleerd, niet verdacht)

| Identificatiemethode | Vaststelling & expertise (niet-asbestverdacht) |

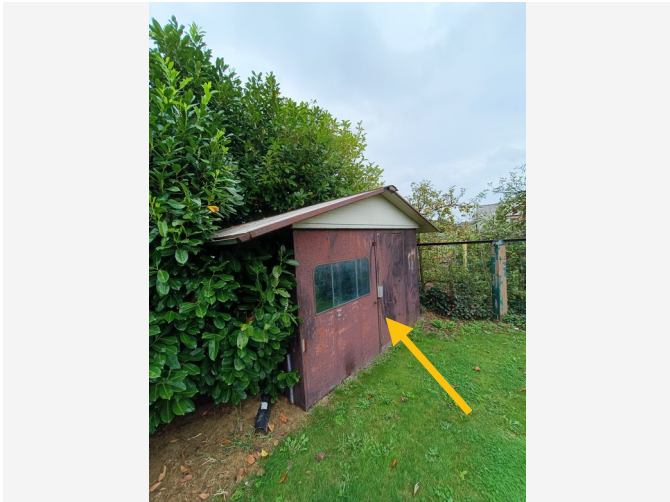
## Fiche 19: Tuinhuis (niets verdachts, Metalen constructie)

| Identificatiemethode | Vaststelling & expertise (niet-asbestverdacht) |

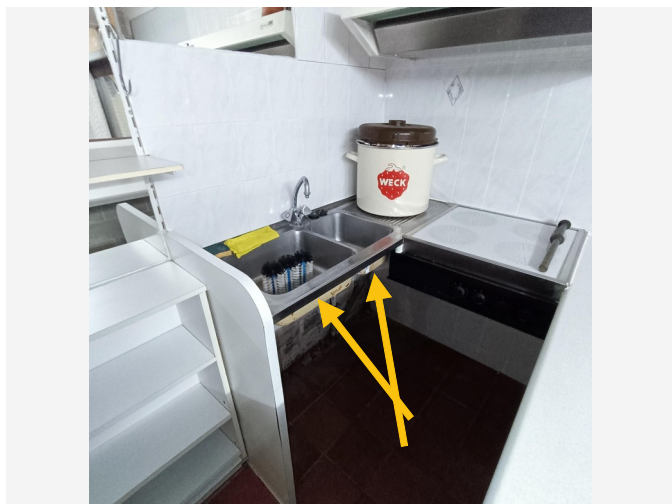
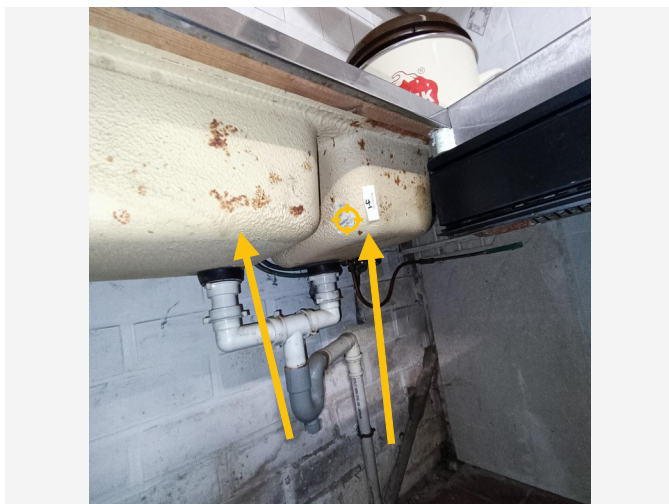
## Fiche 21: Verlaag - spoelbak (Bergplaats)

Geen asbest

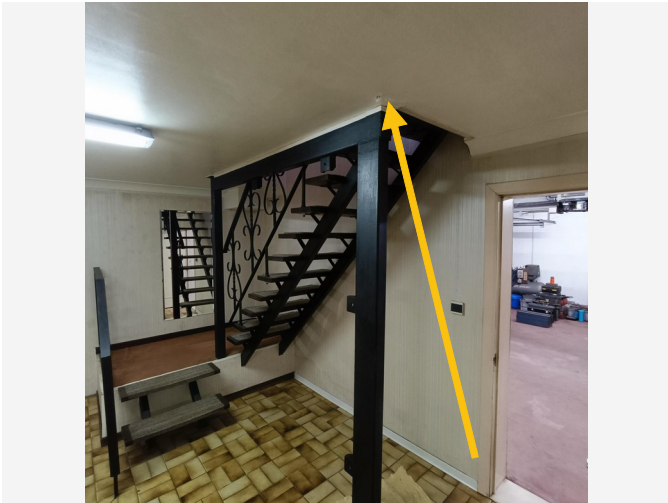
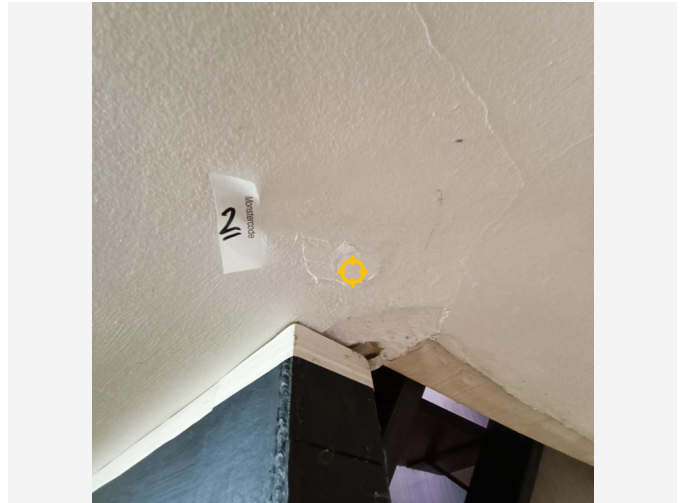
## Fiche 22: Pleisterwerk plafonds (Verdiep -1)

Geen asbest
