# Asbestinventarisatetest

Gustaaf Callierlaan 113, 9000 Gent

Attestnummer : **20240517-000041.000**

Uitgegeven op : **17.05.2024**

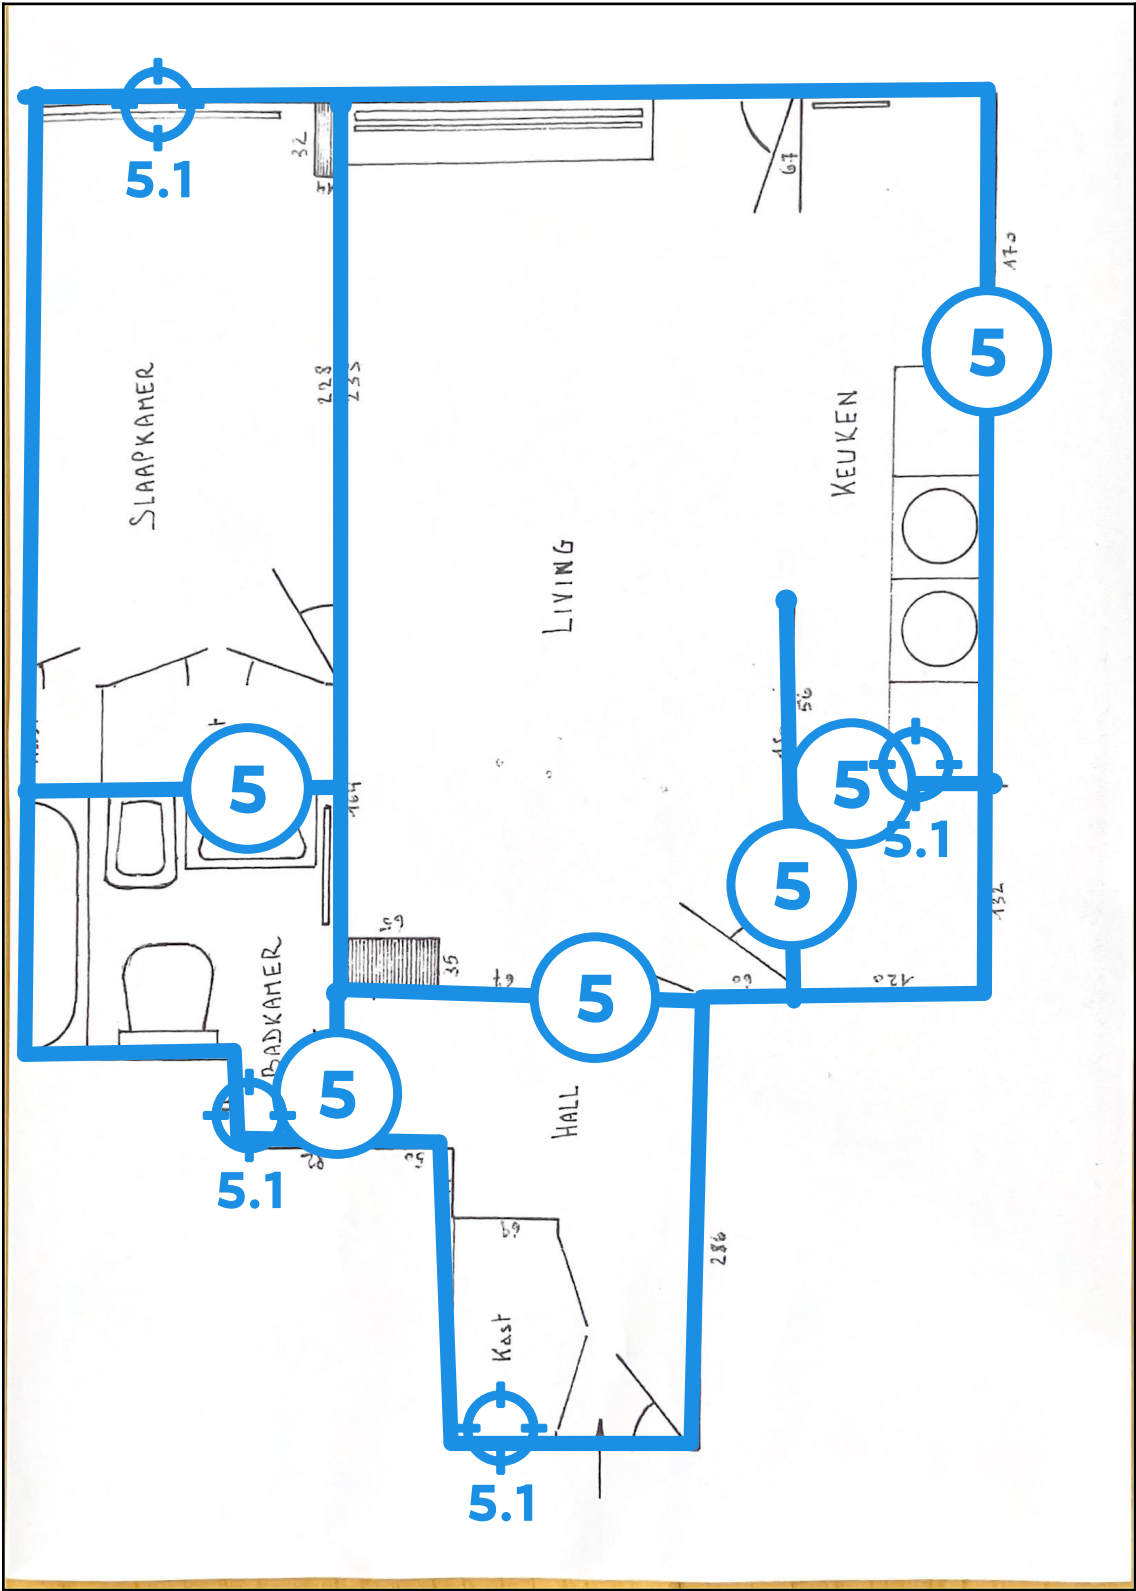
Plan 1.1: Appartement 113

| 5. Pleisterwerk binnenwanden | Geen asbest | - |

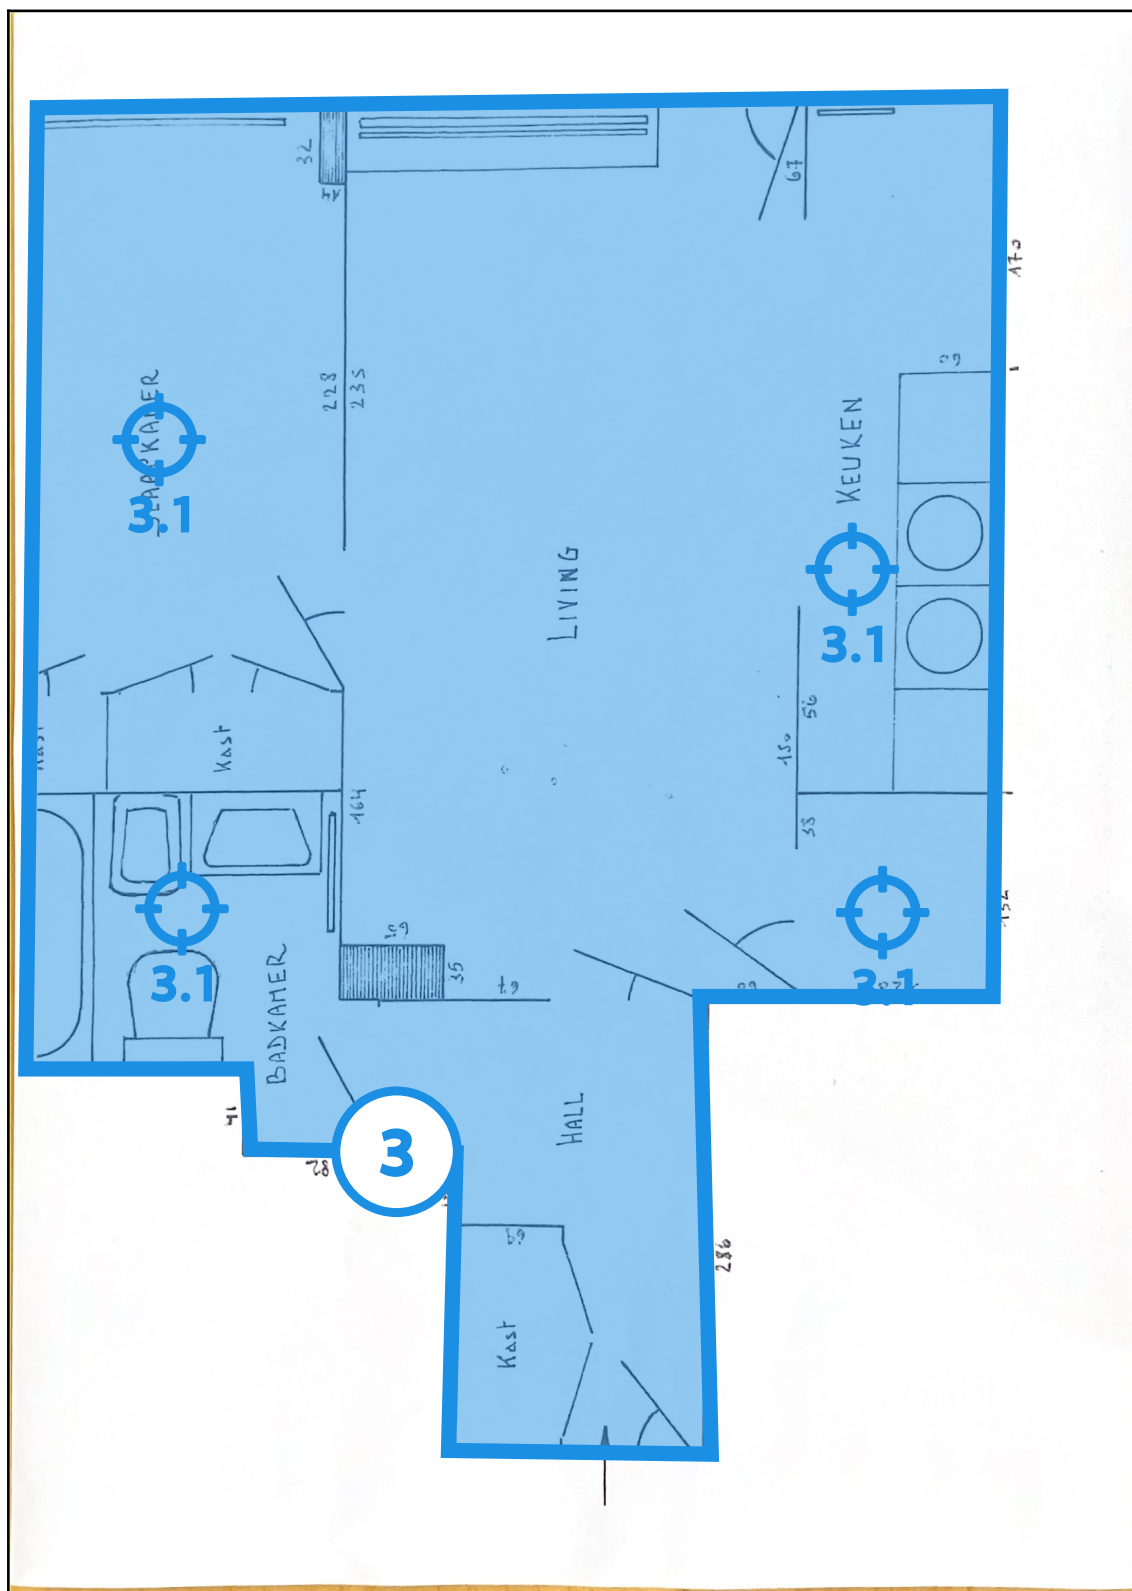
## Plan 1.2: Appartement 113

| 3. pleisterwerk plafond | Geen asbest | - |

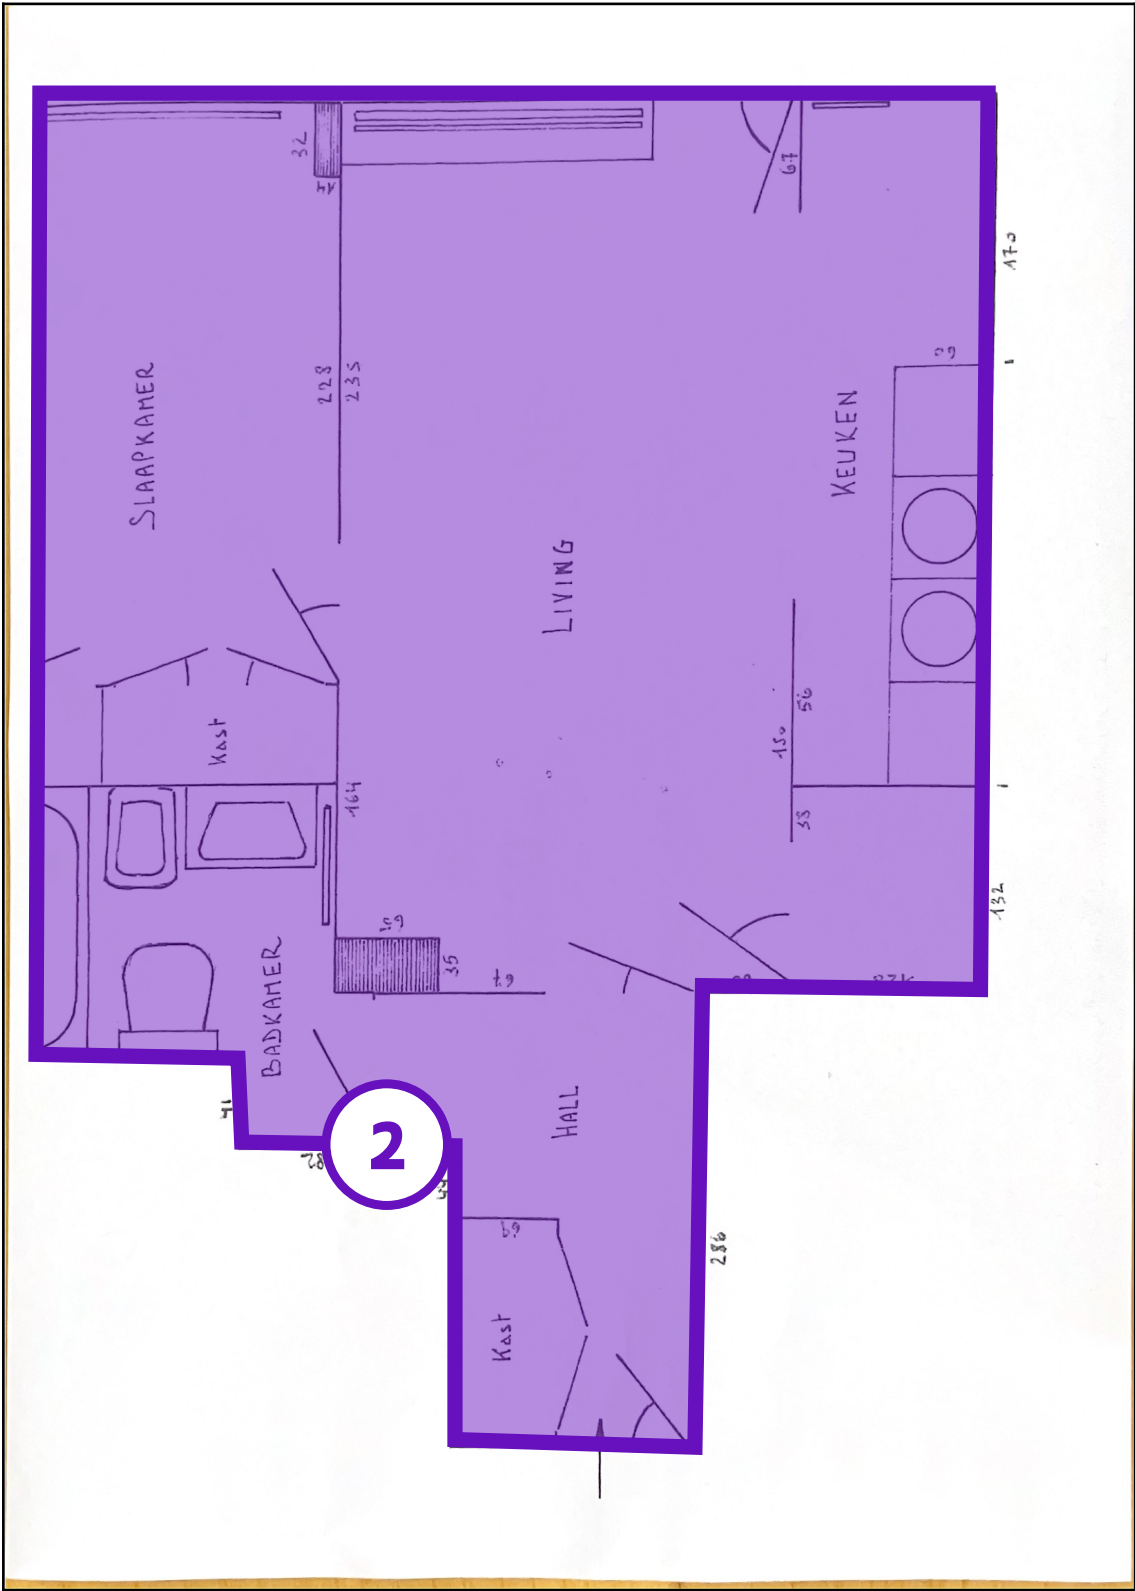
# Plan 1.3: Appartement 113

| 2. Geen verdachte afwerking waargenomen | Advies | - |

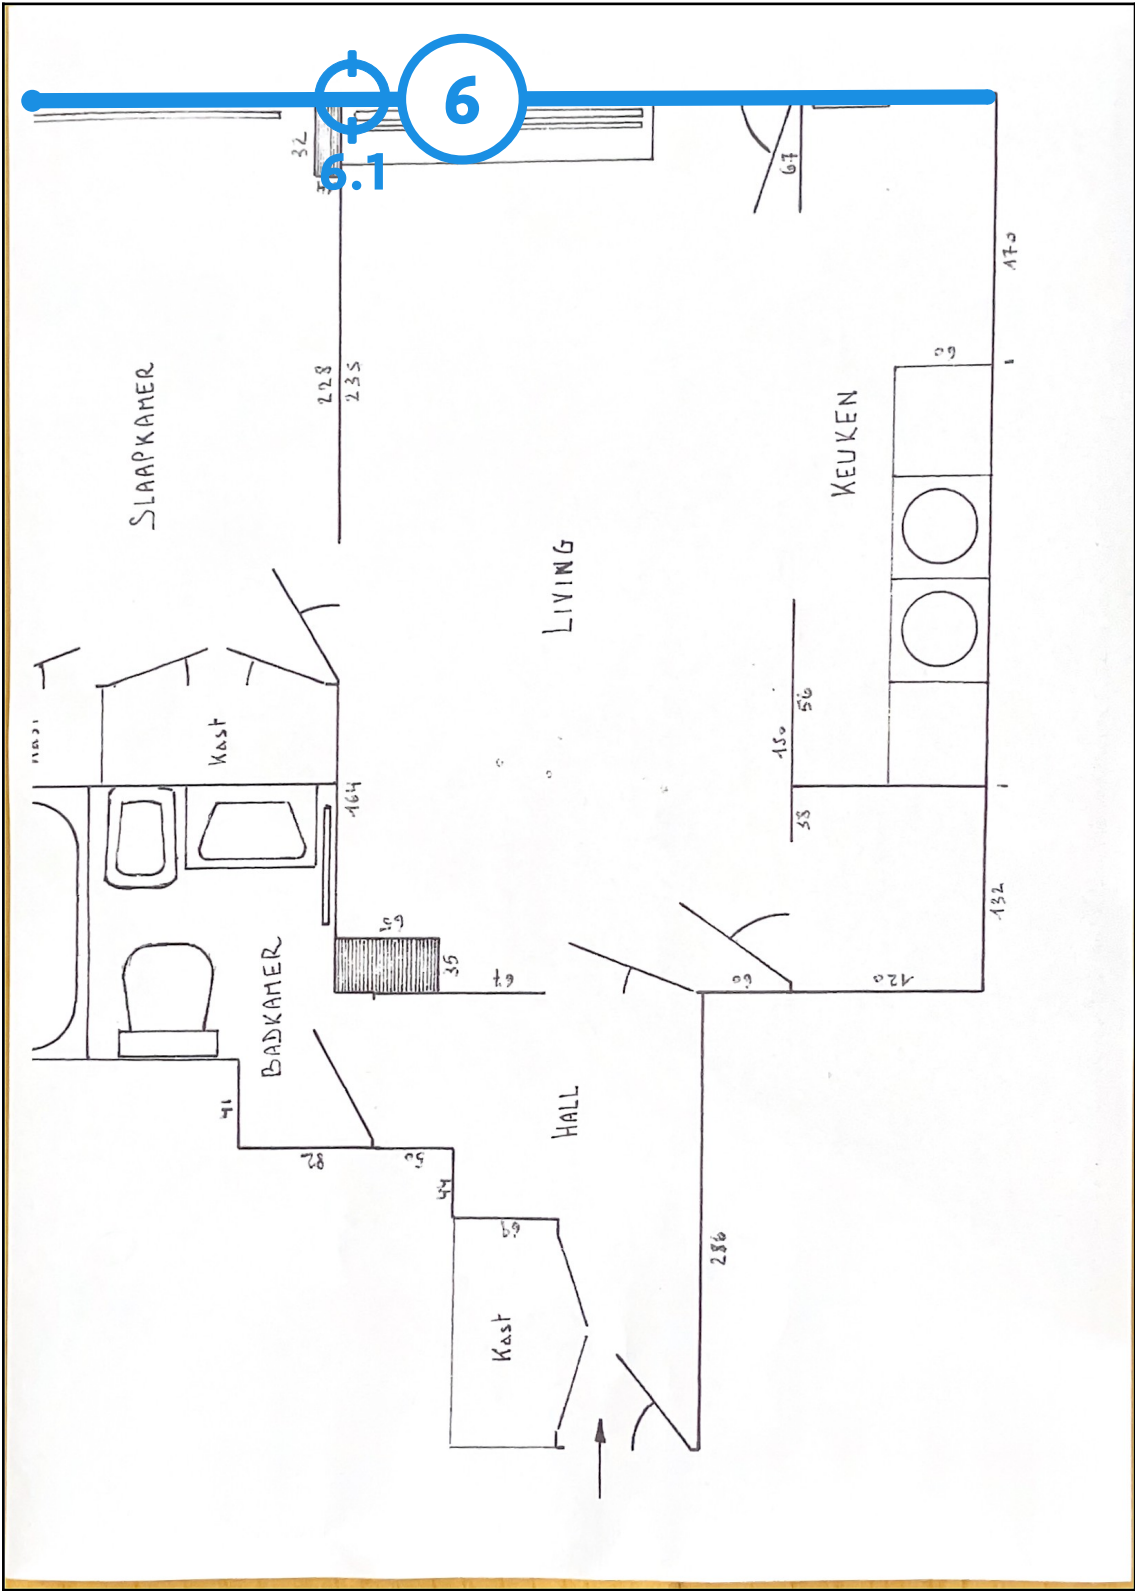
Plan 1.4: Appartement 113

| 6. Mastiek raamkaders | Geen asbest | - |

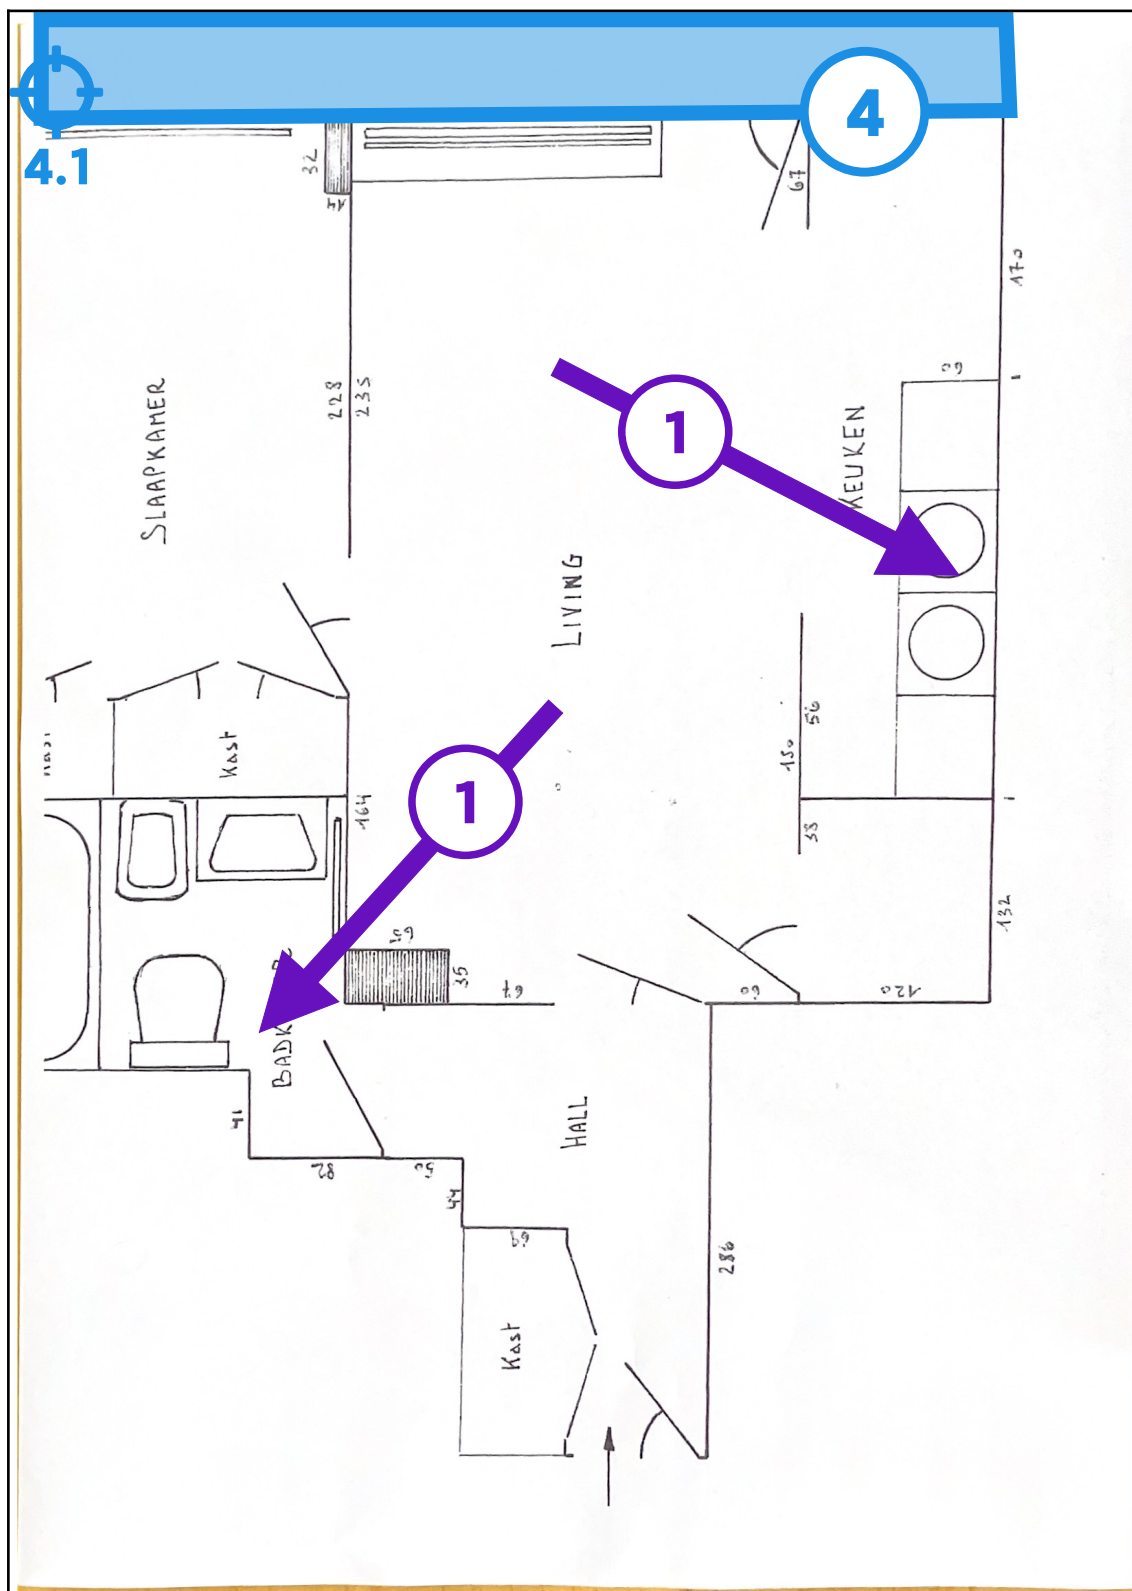
## Plan 1.5: Appartement 113

| 1. Geen verdachte doorvoeren waargenomen | Advies | - |
| 4. Roofing terras | Geen asbest | - |

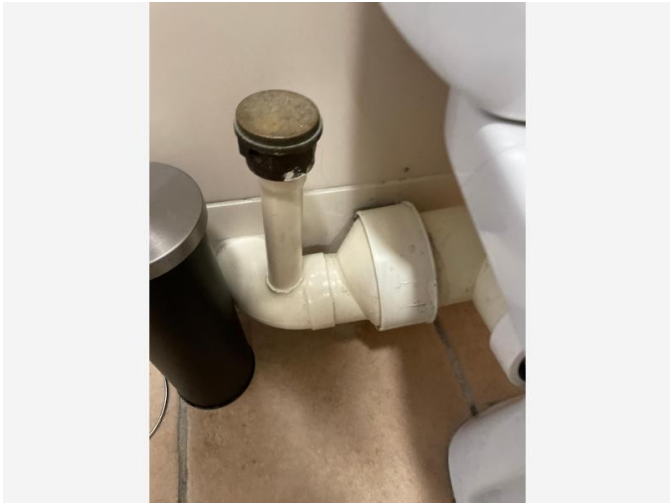
Vrije foto

Er werd tijdens de inspectie geen verdachte doorvoeren waargenomen.

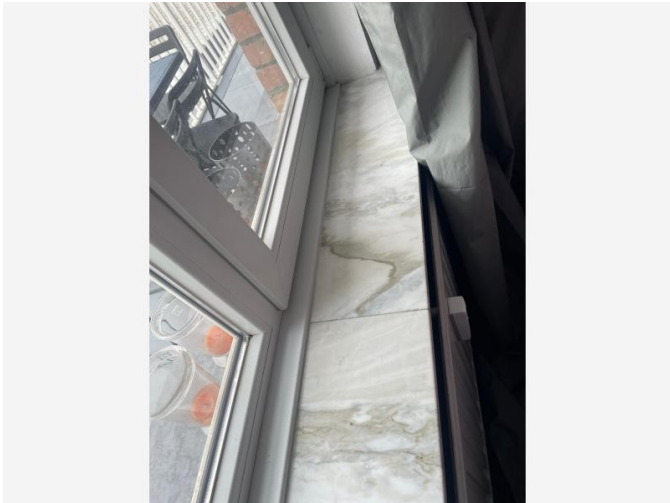
Vrije foto

Er werd tijdens de inspectie geen verdachte afwerking waargenomen. De vensterbanken, dorpels, etc. zijn vervaardigd uit natuursteen, hout of andere niet verdachte materialen.

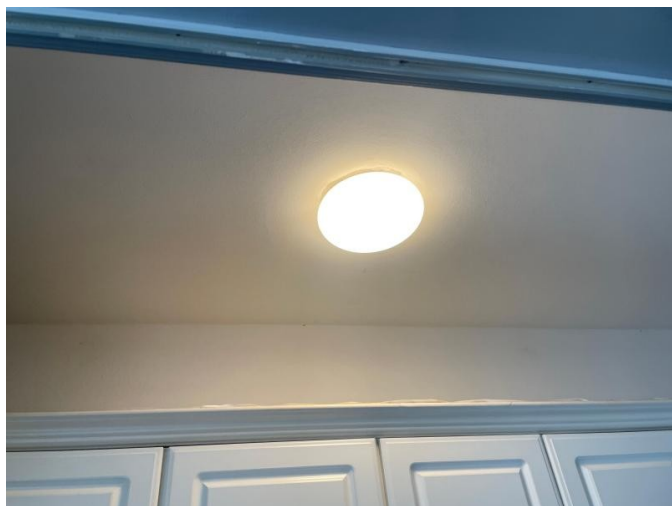
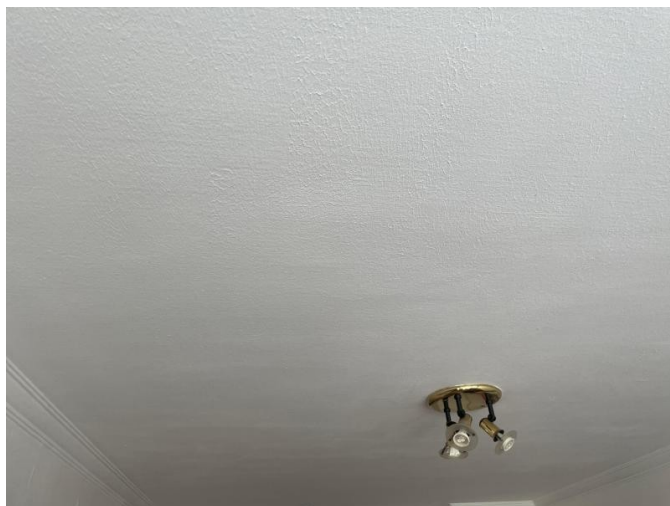
## Fiche 3: pleisterwerk plafond

Geen asbest

| # | Type | Referentie | Resultaat |
|---|---|---|---|
| 3.1 | Mengmonster | 2 | Geen asbest |

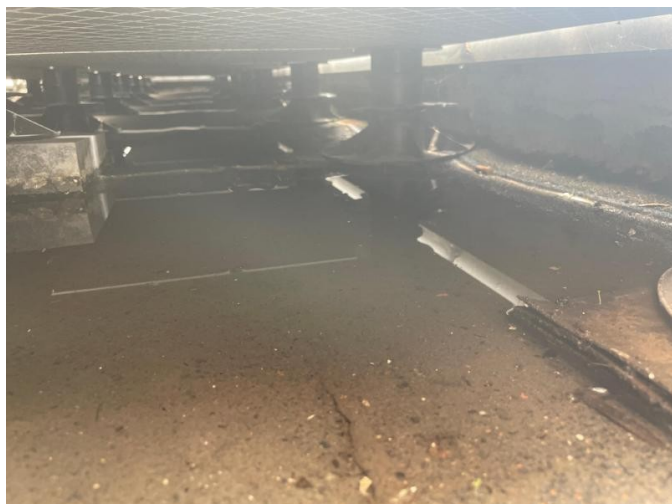
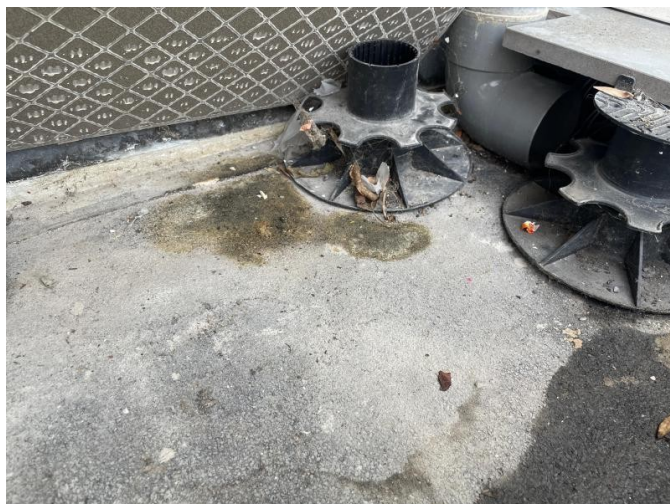
## Fiche 4: Roofing terras

Geen asbest

| # | Type | Referentie | Resultaat |
|---|---|---|---|
| 4.1 | Puntmonster | 4 | Geen asbest |

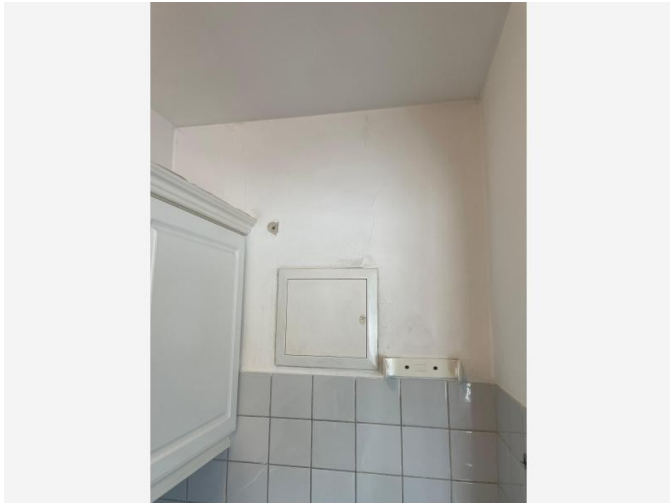
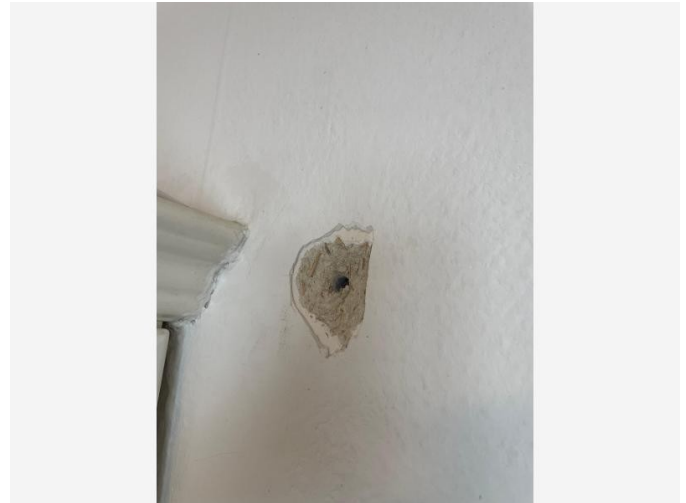
Geen asbest

| # | Type | Referentie | Resultaat |
|---|---|---|---|
| 5.1 | Mengmonster | 1 | Geen asbest |

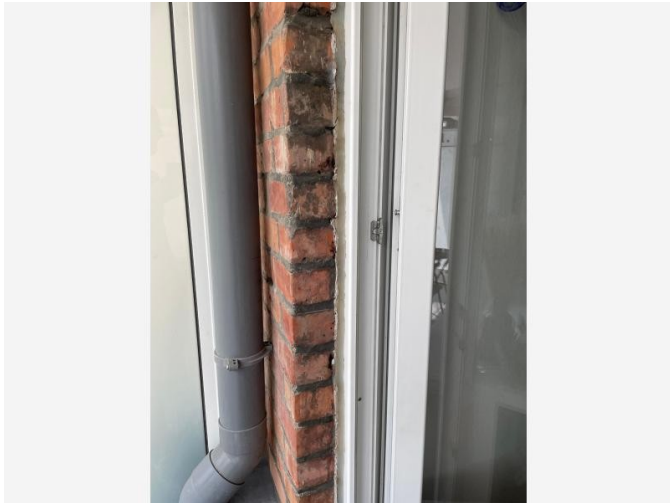
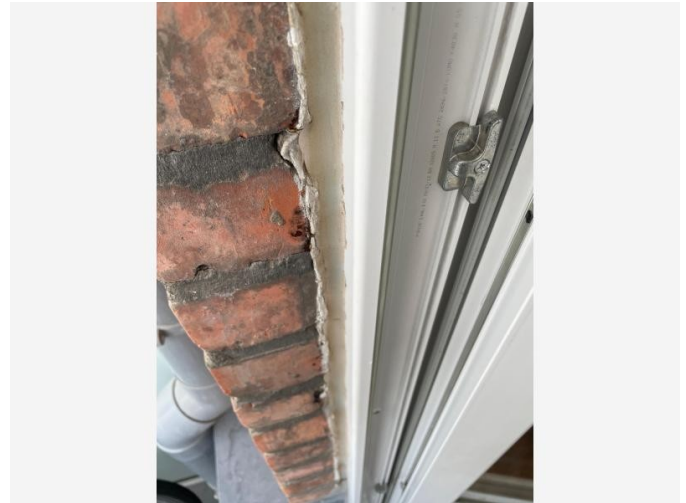
Geen asbest

| # | Type | Referentie | Resultaat |
|---|---|---|---|
| 6.1 | Puntmonster | 3 | Geen asbest |
