# Asbestinventarisatetest

Prins Regentsquare 8, 3400 Landen

Attestnummer : 20241003-000006.000

Uitgegeven op : 03.10.2024

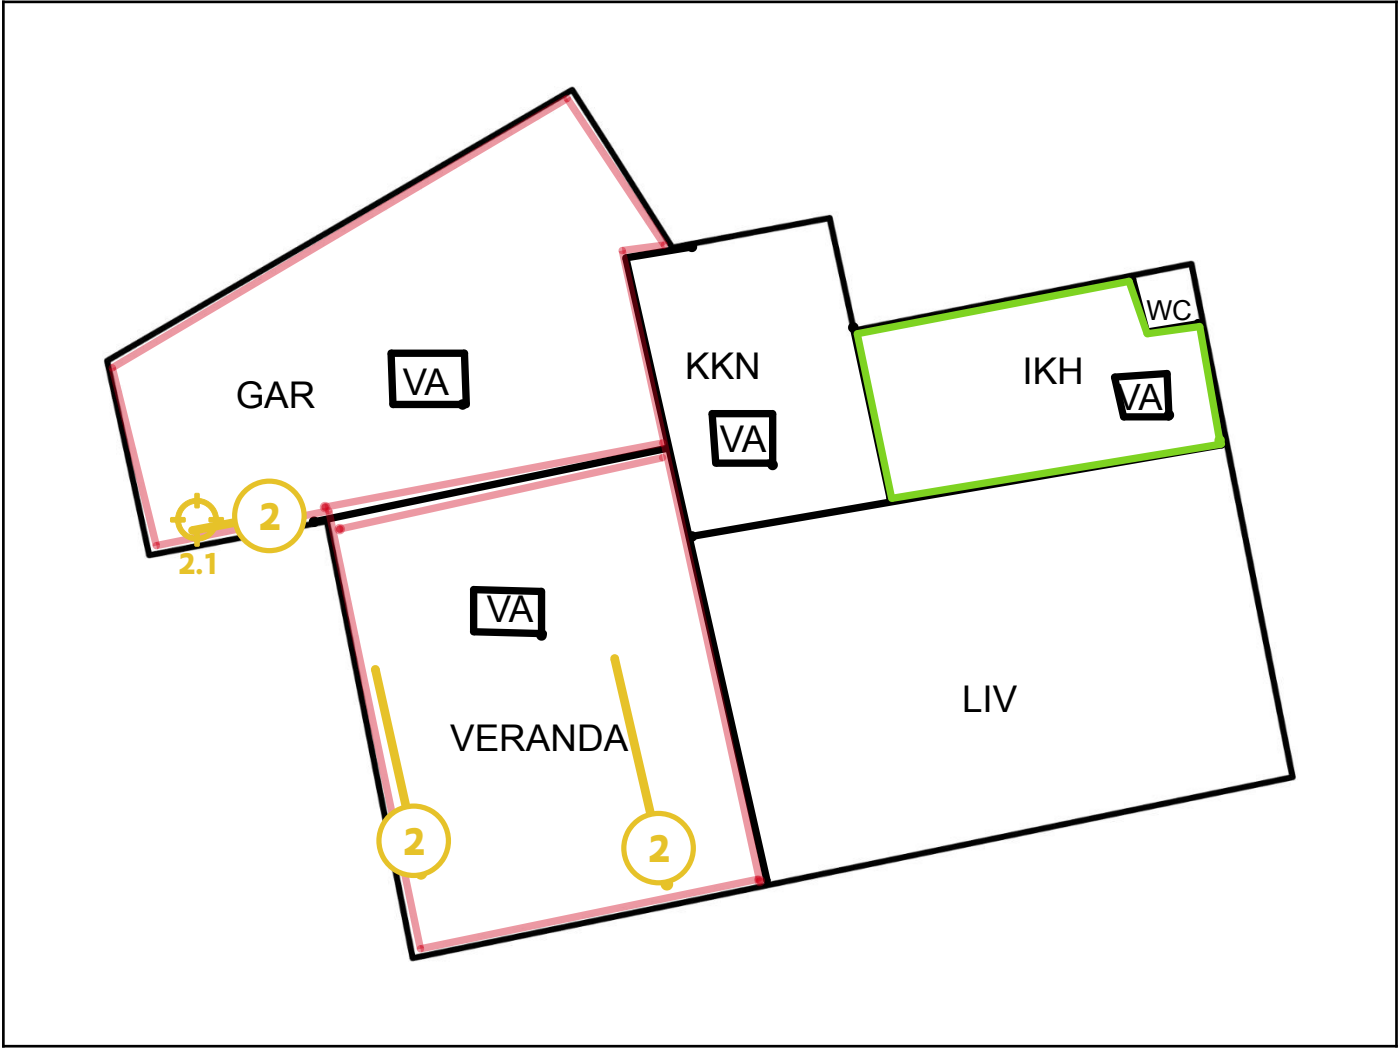
### Plan 1.3: Hoofdgebouw plan gelijkvloers

| Beschrijving | Type | Actie |
|---|---|---|
| 2. Venstertabletten | Asbestmateriaal | Zorgvuldig beheren |
| 2.1 Code: MM06 | Puntmonster | - |

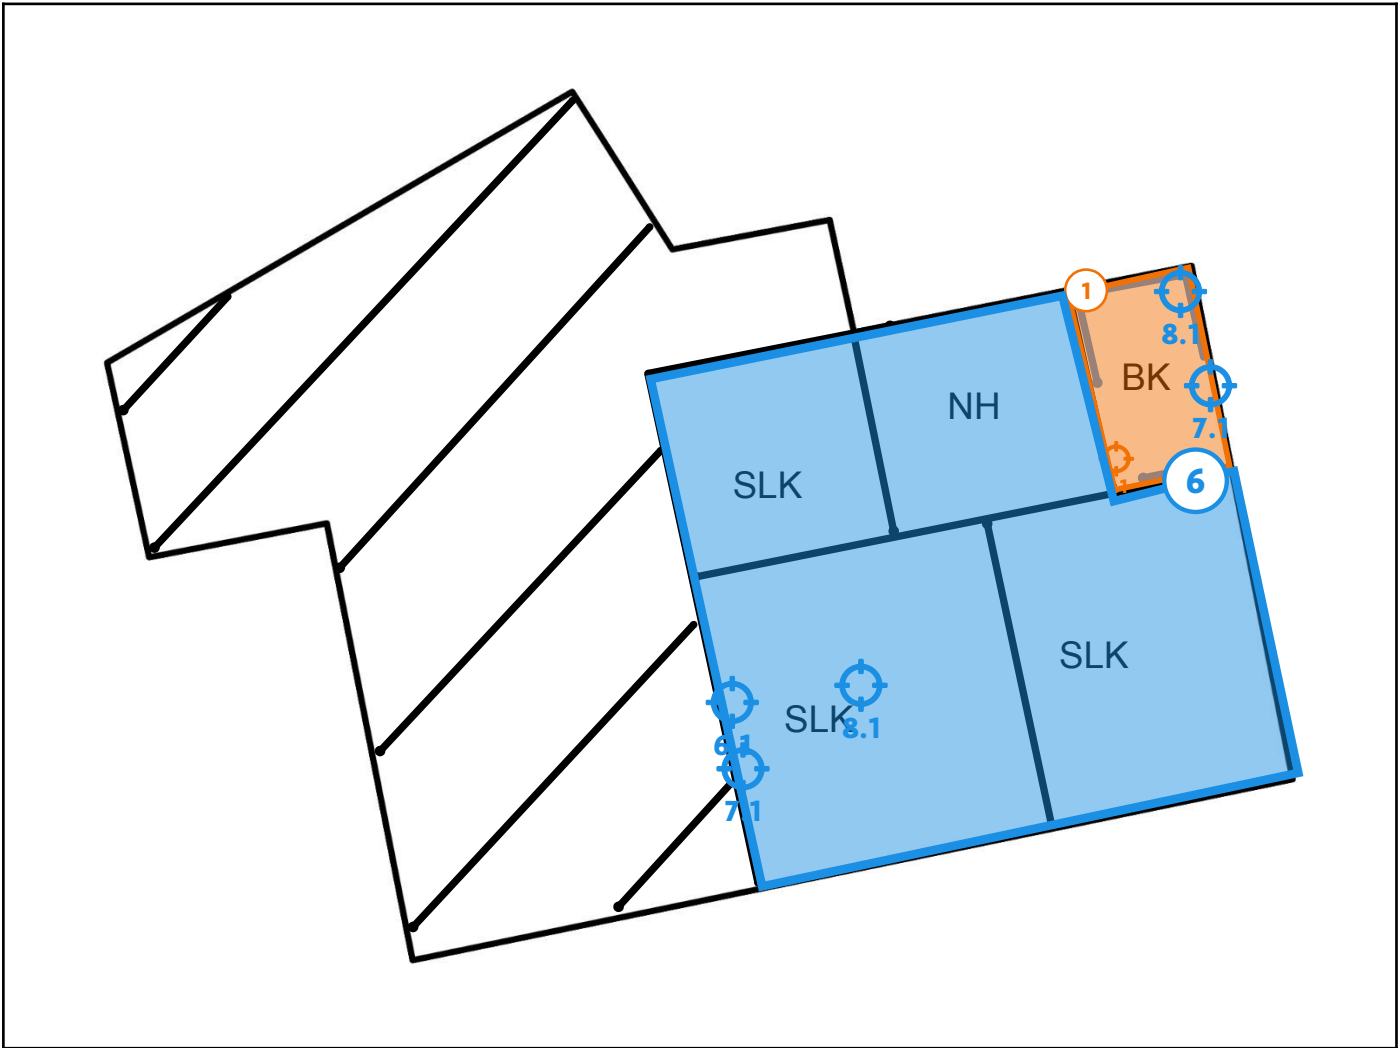
# Plan 1.4: Hoofdgebouw plan 1ste verdieping

| Beschrijving | Type | Actie |
|---|---|---|
| 1. Badkamer vloerzeil | Asbestmateriaal | Verwijderen |
| 1.1 Code: MM04 | Puntmonster | - |
| 6. Vloerzeil 1ste verdieping slaapkamers | Geen asbest | - |
| 7. Pleisterwerk muren | Geen asbest | - |
| 8. Pleisterwerk plafonds | Geen asbest | - |

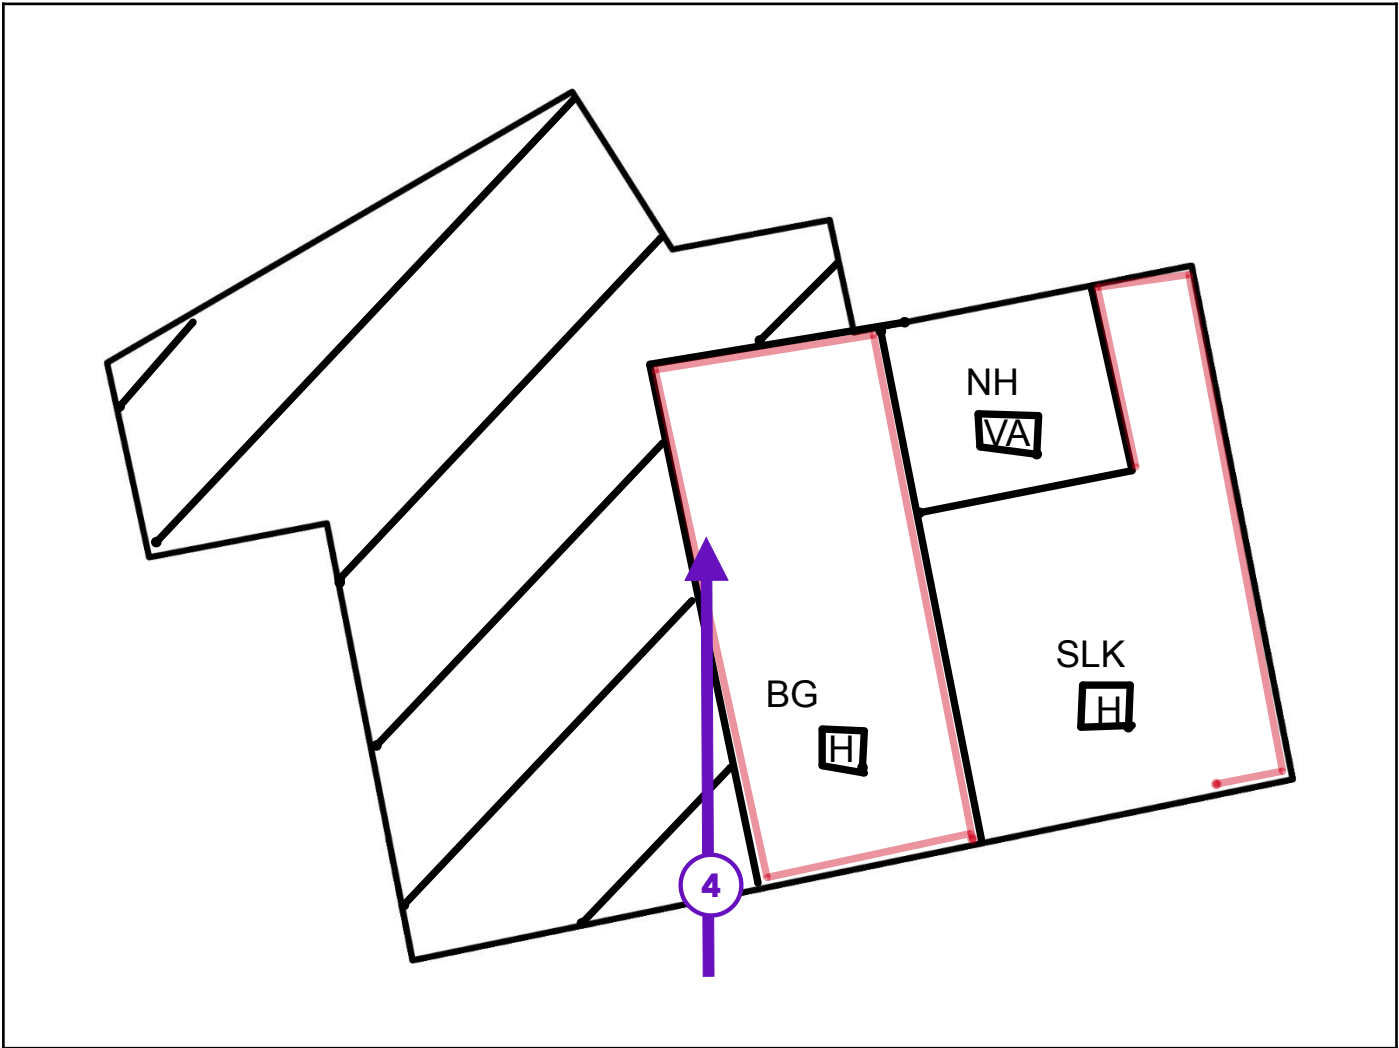
# Plan 1.5: Hoofdgebouw plan zolder

| Beschrijving | Type | Actie |
|---|---|---|
| 4. Onderdak | Advies | - |

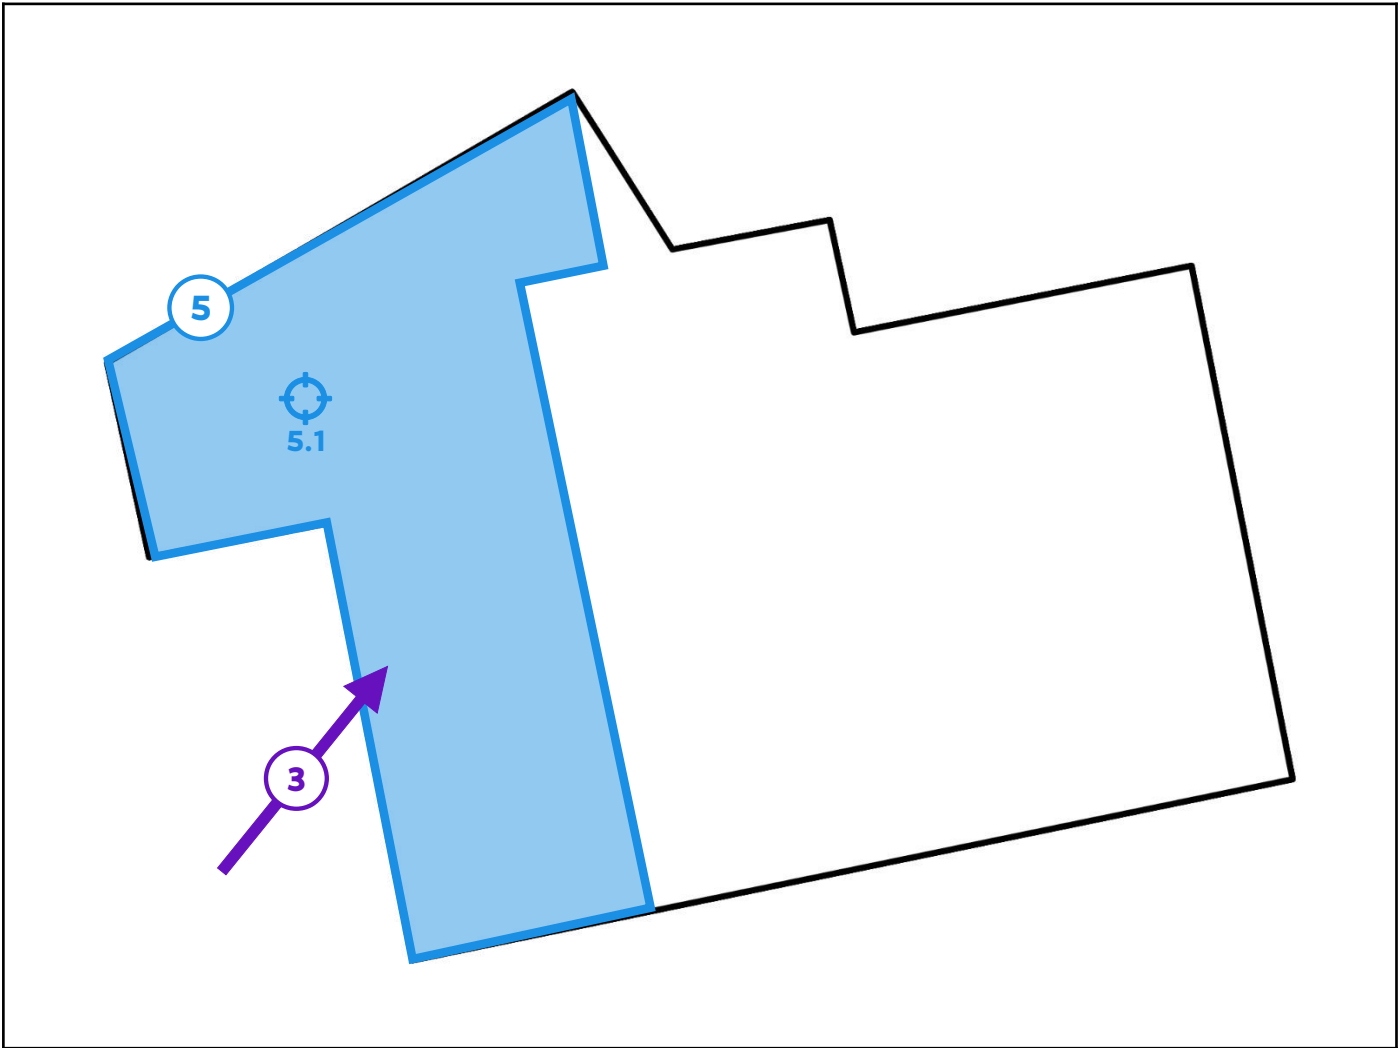
## Plan 1.6: Hoofdgebouw plan daken

| Beschrijving | Type | Actie |
|---|---|---|
| 3. Plat dak roofing | Advies | - |
| 5. Plat dak roofing | Geen asbest | - |
| 5.1 Code: MM03 | Puntmonster | - |

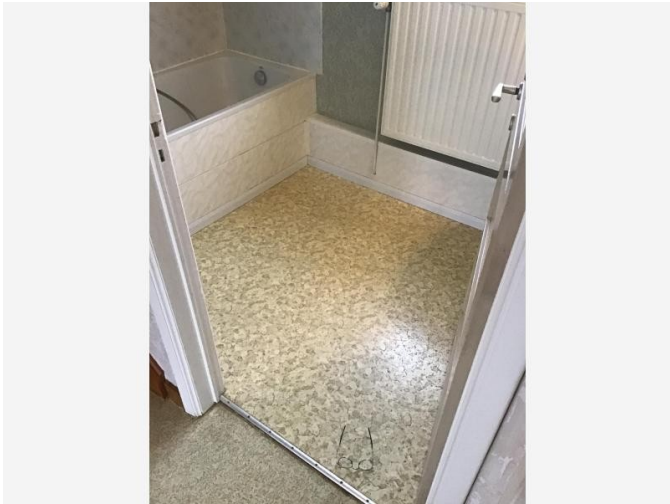
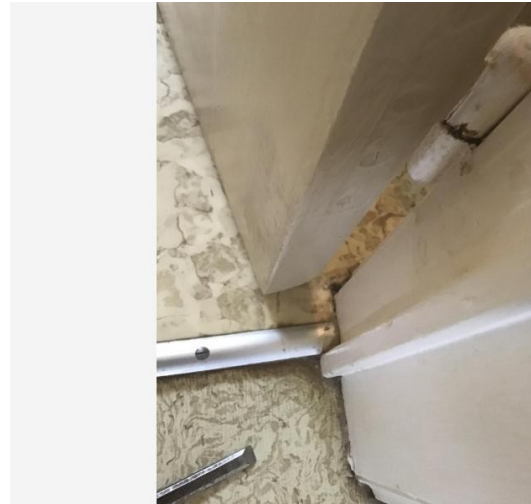
| Fiche 1: Badkamer vloerzeil..... | 17 |

Overzichtsfoto

Detailfoto

| Eindbeoordeling materiaalarisico | Verhoogd materiaalarisico en/of verhoogde kans op vezelvrijgave |

| Gebondenheid | Categorie 2: niet-hechtgebonden met matrix |
| Asbestsoort (vezeltype) | Alleen chrysotiel |
| Asbestconcentratie | Hoog (>= 50%) |
| Afschermingsgraad van het gehele materiaal | Geheel of deels (ook) vrij aan binnenluchtstromen |
| Toestand van het materiaal | Licht beschadigd, licht verweerd. Intact calciumsilicaatmateriaal of categorie III 'gebondenheid' |

| # | Type | Referentie | Resultaat |
|---|---|---|---|
| 1.1 | Puntmonster | MM04 | Chrysotiel |

| Beschrijving | Badkamer vloerzeil |
| Asbestmateriaal | Prefab - afwerking - Vloerzeil |
| Hoeveelheid (oppervlakte - aantal) | • 4,00 m <sup>2</sup> - 1 stuk |

Het asbestmateriaal valt onder de mijlpaal van 2034.

Verwijderen

- Zorg voor een veilig beheer. Vermijd het beschadigen van het asbestmateriaal. Controleer de toestand jaarlijks op wijzigingen.

- Hermetische zone (erkend asbestverwijderaar)  
Het verwijderen van het vloerzeil moet gebeuren door bedrijven erkend voor werken van afbraak of verwijdering van asbest en/of materialen die asbest bevatten.

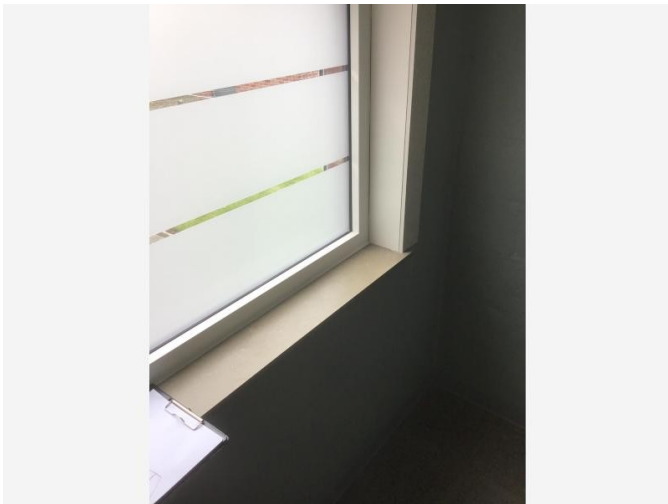
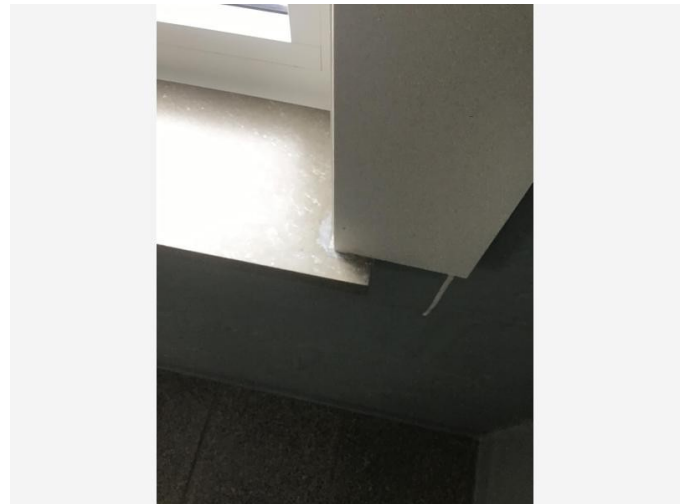
| Fiche 2: Venstertabletten..... | 20 |

Overzichtsfoto

Detailfoto

| Eindbeoordeling materiaalarisico | Zeer laag materiaalarisico en/of zeer lage kans op vezelvrijgave |

| Gebondenheid | Categorie 1: hechtgebonden in oorsprong |
| Asbestsoort (vezeltype) | Alleen chrysotiel |
| Asbestconcentratie | Laag (< 50%) |
| Toestand van het materiaal | Onbeschadigd, niet verweerd |

| # | Type | Referentie | Resultaat |
|---|---|---|---|
| 2.1 | Puntmonster | MM06 | Chrysotiel |

| Beschrijving | Venstertabletten |
| Asbestmateriaal | Plaat, paneel, tablet - Type Massal |

Het asbestmateriaal valt onder de mijlpaal van 2040.

Zorgvuldig beheren

- Zorg voor een veilig beheer. Vermijd het beschadigen van het asbestmateriaal. Controleer de toestand jaarlijks op wijzigingen.

- Eenvoudige handelingen: mag via doe-het-zelf of door werknemer(s) met opleidingsattest eenvoudige handelingen  
Voor hechtgebonden asbestverdachte materialen voorziet de wet geen verplichting om deze asbestverdachte toepassing te laten verwijderen door een firma met een opleidingsattest eenvoudige handelingen. U mag, in principe, deze asbesttoepassing indien het asbestverdachte materiaal volledig intact is en er geen vrije asbestvezels zichtbaar zelf verwijderen met in achtneming van de nodige veiligheidsmaatregelen om uzelf en uw omgeving te beschermen. Tijdens het verwijderen van de asbesttoepassing moet het materiaal intact blijven.

De verwijdering van het materiaal moet met de nodige zorg en veiligheidsvoorzieningen gebeuren.

Het materiaal moet verpakt afgevoerd worden naar het recyclagepark of erkend inzamelaar.

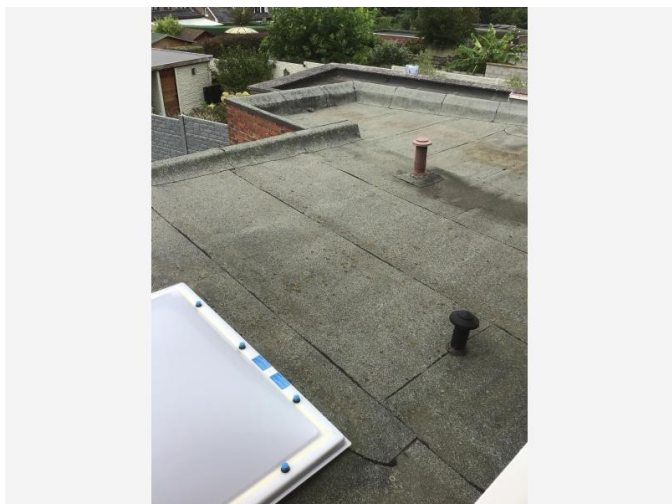
Vrije foto

De zichtbare, bovenste laag is niet asbesthoudend (analyse). Er kan geen bewijs worden voorgelegd dat de oude roofinglaag is verwijderd, waardoor er dient aangenomen te worden dat de oude roofinglaag nog aanwezig is en volledig bedekt wordt door de nieuwe roofinglaag.

Het vermelden van de ingekapselde roofing is noodzakelijk in het kader van onze opdracht over het veilig beheer of verwijdering van asbestverdachte materialen.

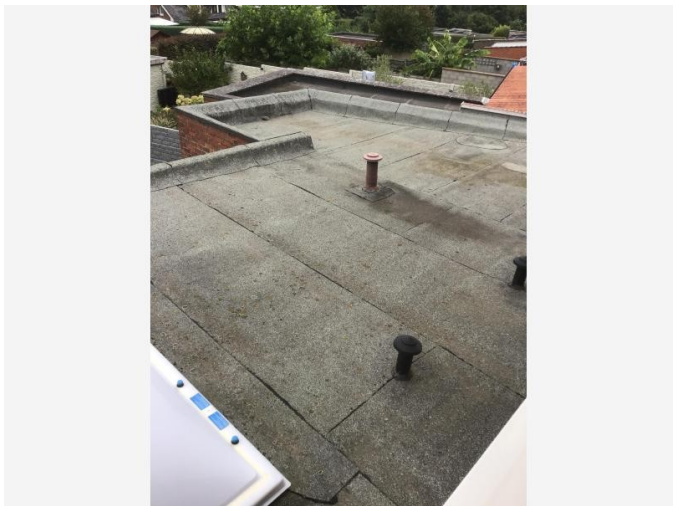
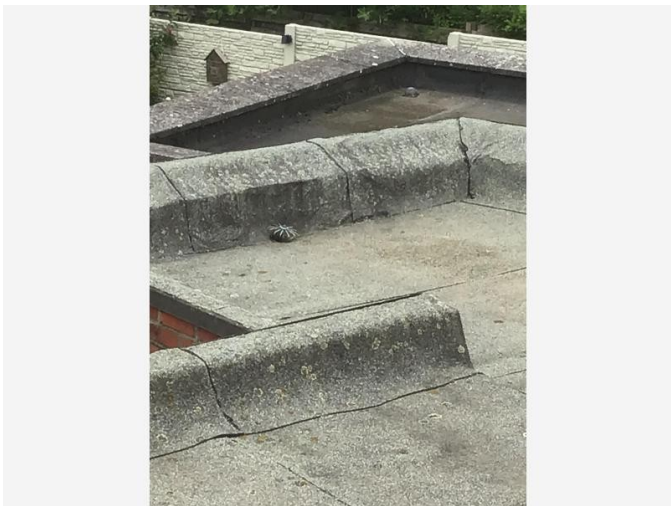
# Fiche 5: Plat dak roofing

Overzichtsfoto

Detailfoto

Geen asbest

| # | Type | Referentie | Resultaat |
|---|---|---|---|
| 5.1 | Puntmonster | MM03 | Geen asbest |

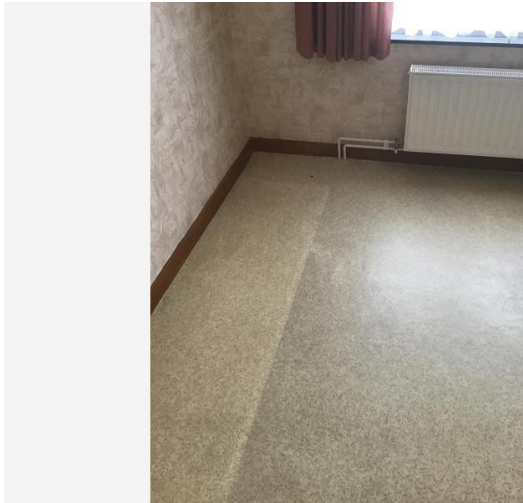
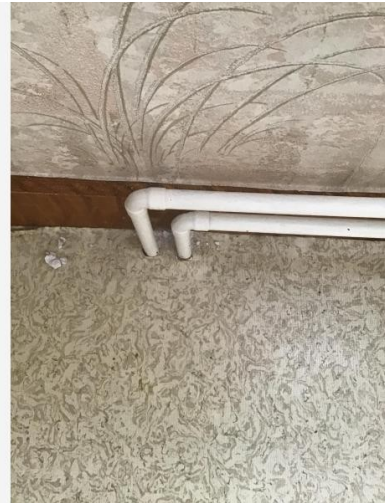
## Fiche 6: Vloerzeil 1ste verdieping slaapkamers

Overzichtsfoto

Detailfoto

Geen asbest

| # | Type | Referentie | Resultaat |
|---|---|---|---|
| 6.1 | Puntmonster | MM05 | Geen asbest |

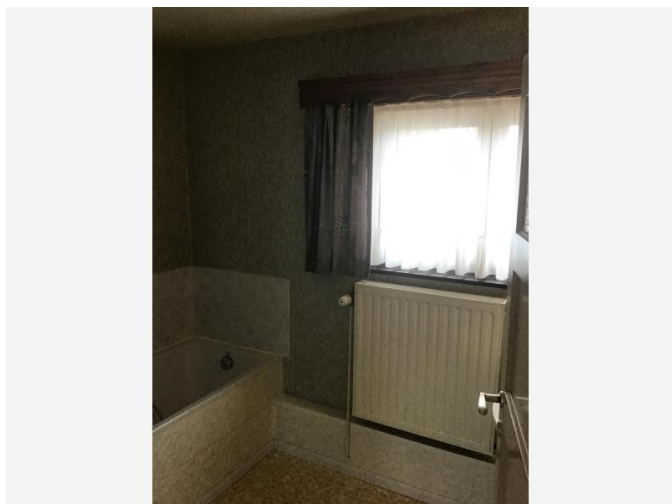
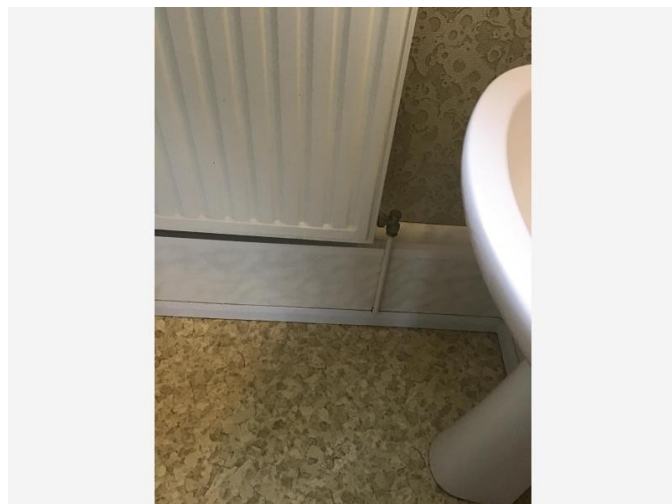
## Fiche 7: Pleisterwerk muren

Overzichtsfoto

Detailfoto

Geen asbest

| # | Type | Referentie | Resultaat |
|---|---|---|---|
| 7.1 | Mengmonster | MM01 | Geen asbest |

| Opmerking | <p>Stooklokaal: aanwezig, niet bepleisterd</p> <p>Inkomhal:, aanwezig, andere afwerking</p> <p>Een destructief onderzoek is aan te raden bij grondige verbouwingswerken, om</p> <p>eventuele pleisterwerken en/of cementering, mogelijks onder de valse plafonds, achter de wanden en achter de tegels te bemonsteren.</p> <p>Dit behoort momenteel niet tot onze taak in deze opdracht. Toch extra staalname nodig? <a href="http://www.asbestconsulting">www.asbestconsulting</a>.</p> <p>De hoeveelheid is een inschatting.</p> |

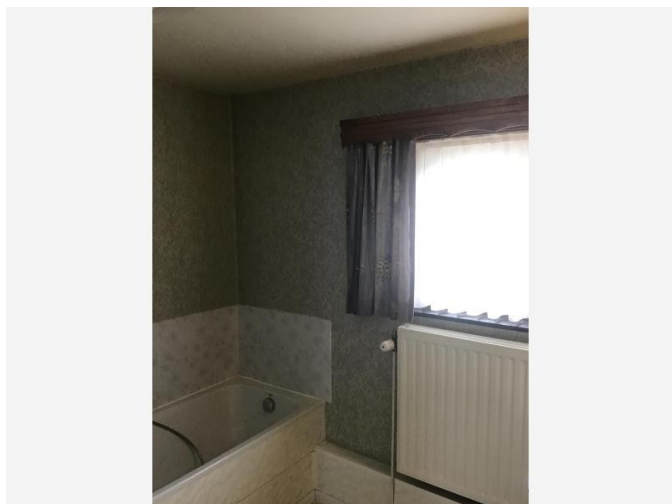
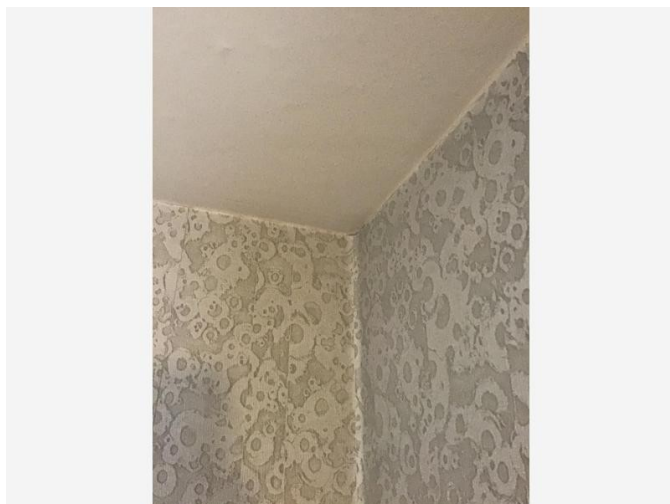
## Fiche 8: Pleisterwerk plafonds

Overzichtsfoto

Detailfoto

Geen asbest

| # | Type | Referentie | Resultaat |
|---|---|---|---|
| 8.1 | Mengmonster | MM02 | Geen asbest |

| Opmerking | <p>Stooklokaal: aanwezig, niet bepleisterd</p> <p>Inkomhal:, aanwezig, andere afwerking</p> <p>Een destructief onderzoek is aan te raden bij grondige verbouwingswerken, om</p> <p>eventuele pleisterwerken en/of cementering, mogelijks onder de valse plafonds, achter de wanden en achter de tegels te bemonsteren.</p> <p>Dit behoort momenteel niet tot onze taak in deze opdracht. Toch extra staalname nodig? <a href="http://www.asbestconsulting">www.asbestconsulting</a>.</p> <p>De hoeveelheid is een inschatting.</p> |
