# Asbestinventarisatetest

Attenhovenstraat 98, 3404 Landen

Attestnummer : **20240702-000926.000**

Uitgegeven op : **02.07.2024**

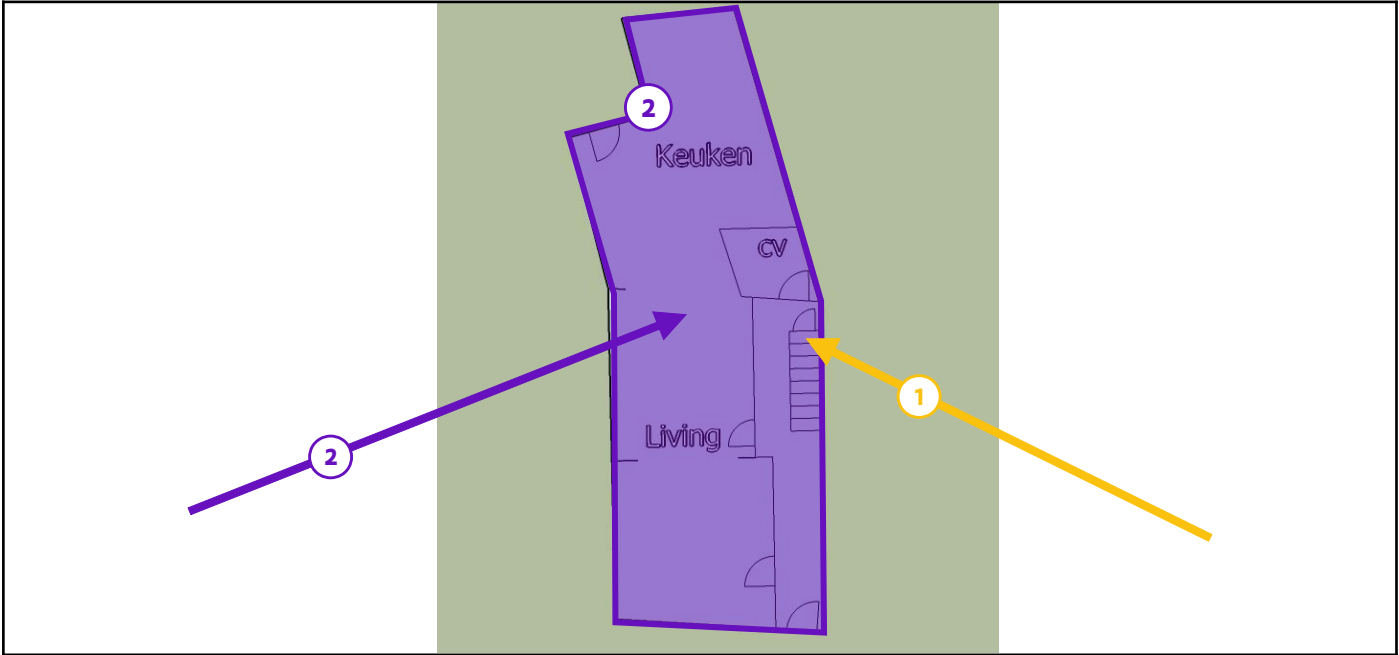
# Plan 1.5: 3400 Landen Attenhovenstraat 98 glvl

| Beschrijving | Type | Actie |
|---|---|---|
| 1. Woning volledig vernieuwd en verbouwd in 2024 | Uitsluiting | - |
| 2. Alle plafonds en nieuwe muren in gyproc | Advies | - |

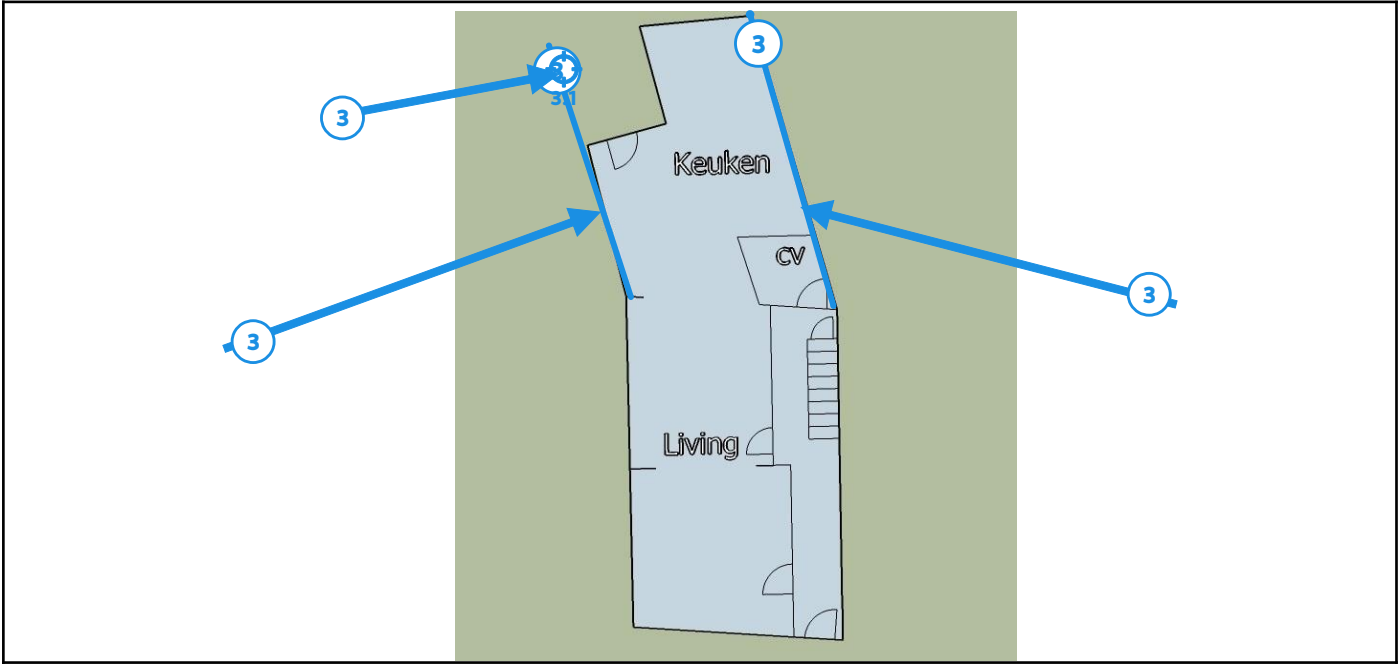
# Plan 1.6: 3400 Landen Attenhovenstraat 98 glvl

| Beschrijving | Type | Actie |
|---|---|---|
| 3. Deksteen muur | Geen asbest | - |
| 3.1 Code: 20221216-256/001 | Puntmonster | - |

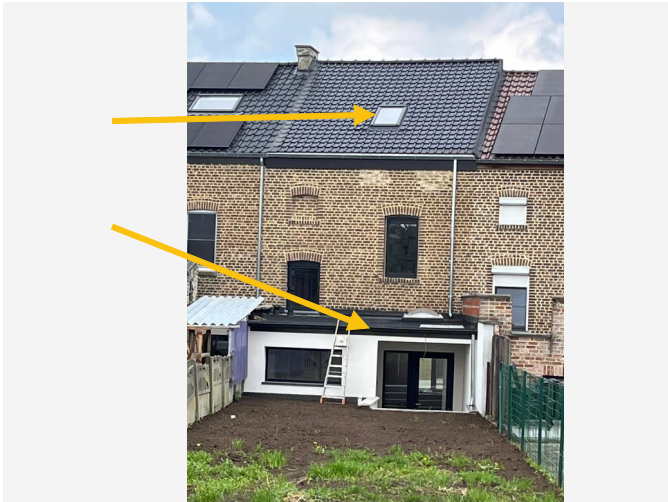
# Fiche 1: Woning volledig vernieuwd en verbouwd in 2024

Situeringsfoto

### Uitgesloten van inspectie

Bouwjaar: 2024

*Constructies gebouwd vanaf 2001 moeten niet onderzocht worden*

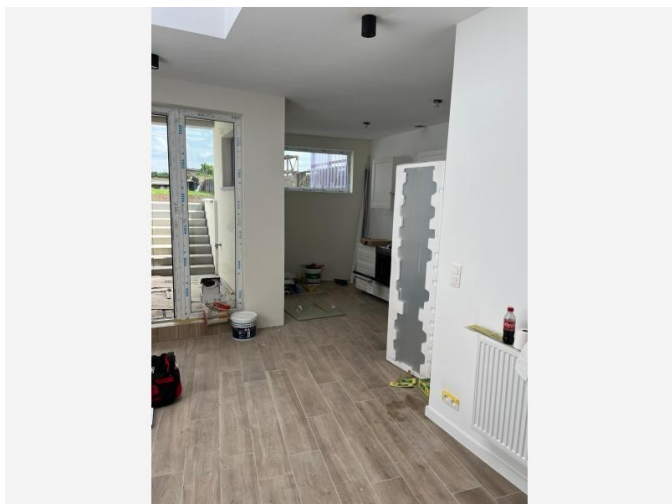
Vrije foto

Alle plafonds en muren zijn uitgevoerd in gyproc. Staalname was binnen de scope van deze opdracht derhalve niet mogelijk. Evenwel werd in het vorige asbestattest al een staalname uitgevoerd van het pleisterwerk van de muren en werd er geen asbest aangetroffen.

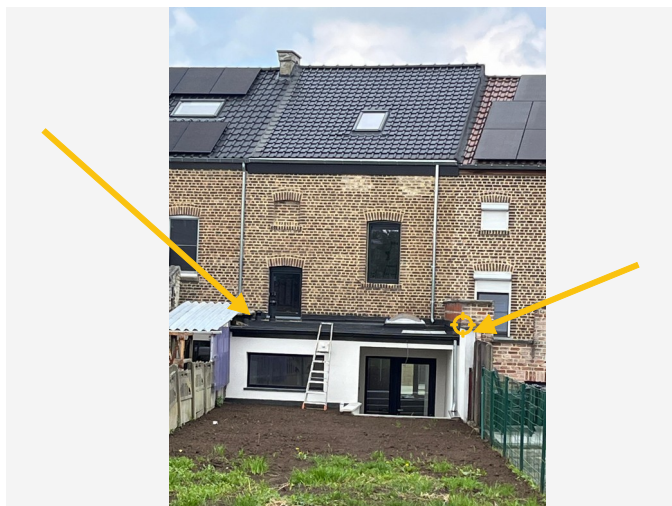
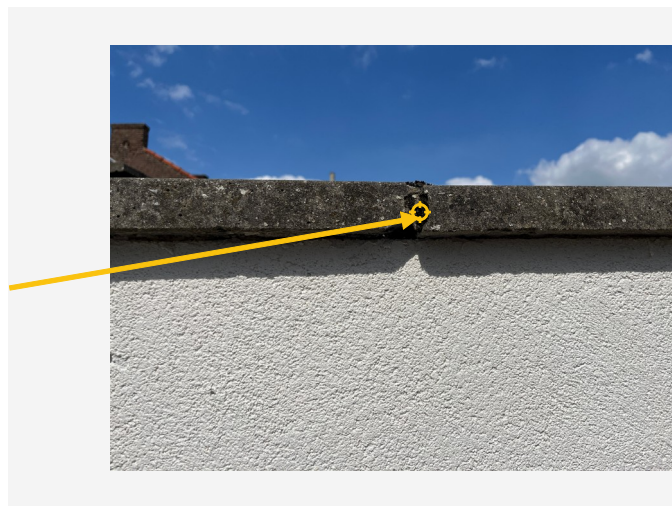
## Fiche 3: Deksteen muur

Geen asbest

| # | Type | Referentie | Resultaat |
|---|---|---|---|
| 3.1 | Puntmonster | 20221216-256/001 | Geen asbest |

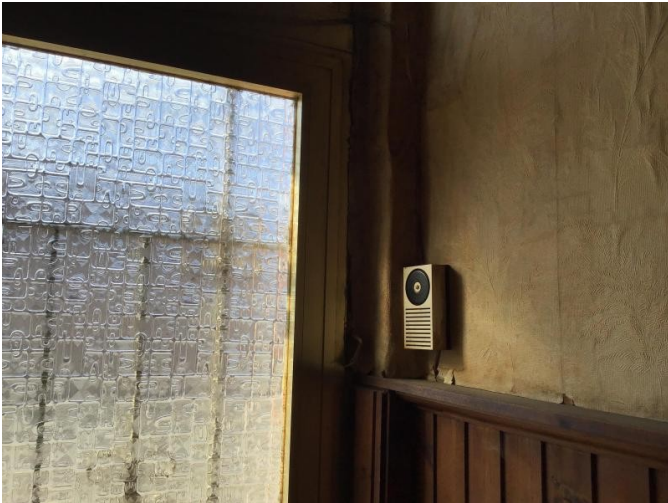
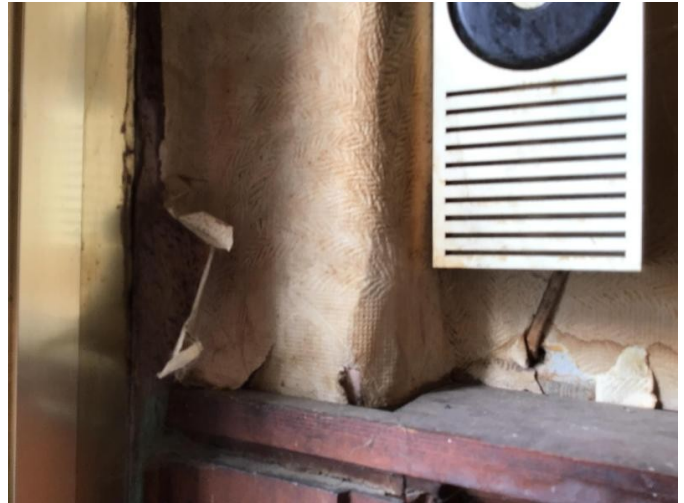
## Fiche 4: Pleisterwerk muur

Geen asbest

| # | Type | Referentie | Resultaat |
|---|---|---|---|
| 4.1 | Mengmonster | MM01 | Geen asbest |

| Opmerking | <p>Alle ruimtes hebben een vals plafond, er kon geen staal genomen worden.</p> <p>Een destructief onderzoek is aan te raden bij grondige verbouwingswerken, om eventuele pleisterwerken, mogelijks onder valse plafonds/wanden te bemonsteren. Dit behoort momenteel niet tot onze taak in deze opdracht.</p> <p>De hoeveelheid pleisterwerk vermeld in deze fiche strookt niet met de werkelijkheid. Om de juiste hoeveelheid te bepalen dient er een doorgedreven opmeting en destructief onderzoek plaats te vinden om de dikte van het pleisterwerk te bepalen en tevens de plaatsen te detecteren waar pleisterwerk ontbreekt. Dit kadert momenteel niet in onze opdracht.</p> |
