# Asbestinventarisatetest

Albert Bechetlaan 6, 1950 Kraainem

Attestnummer : 20240716-000272.000

Uitgegeven op : 16.07.2024

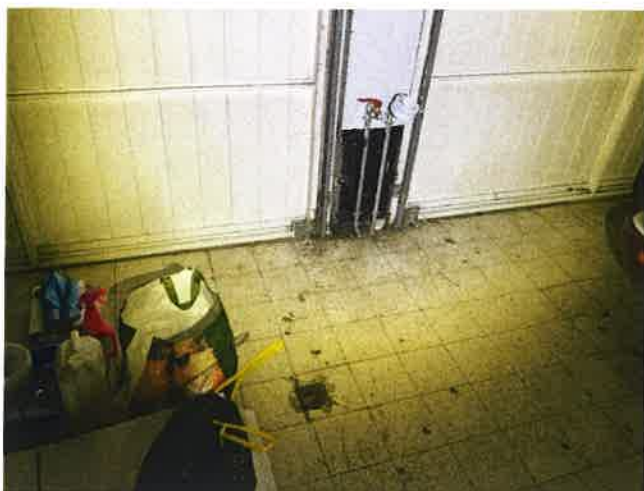
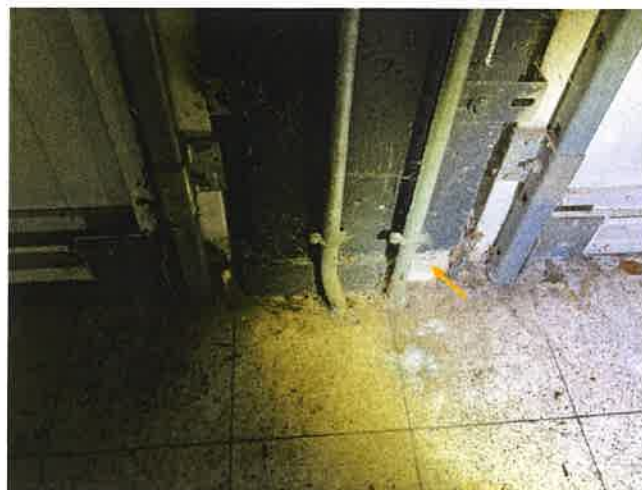
Overzichtsfoto

Detailfoto

| Eindbeoordeling materiaalrisico | Laag materiaalrisico en/of verlaagde kans op vezelvrijgave |

| Toestand van het materiaal | Licht beschadigd, licht verweerd. Intact materiaal type Pical – asbestboard of categorie III 'gebondenheid' |

| # | Type | Referentie | Resultaat |
|---|---|---|---|
| 1.1 | Puntmonster | M04 | Chrysotiel |

| Opmerking | De lijm van de plinten bevat asbest. ( Chrysotiel) |

Het asbestmateriaal valt onder de mijlpaal van 2040.

- Zorg voor een veilig beheer. Vermijd het beschadigen van het asbestmateriaal. Controleer de toestand jaarlijks op wijzigingen.
- Verwijder dit asbestmateriaal zo snel mogelijk. Volg de toestand goed op.

- Eenvoudige handelingen: enkel door erkend asbestverwijderaar  
De correcte verwijdermethode zal door de specialist bepaald worden per kamer.

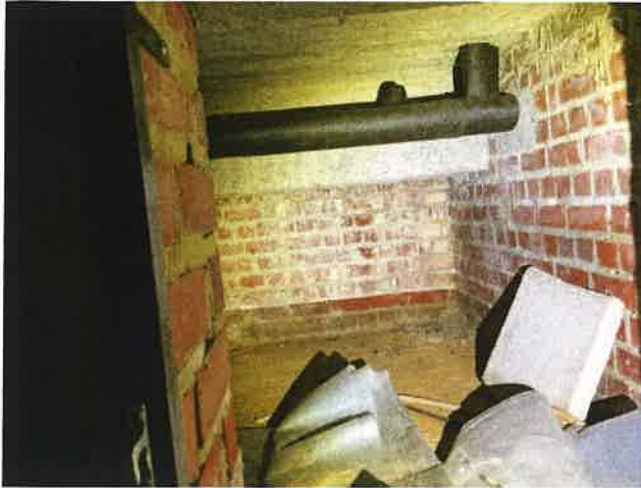
Situeringsfoto

**Reden:** Het onderzoek kan niet uitgevoerd worden binnen de bepalingen van de Welzijnswet

**Uitleg van de asbestdeskundige:** Het betreffen kruipkelders met een hoogte lager dan 1,5m , deze worden door de adi niet betreden om veiligheidsredenen zoals ontbreken van mangatwacht of zuurstofgehaltemeter voor besloten ruimtes.

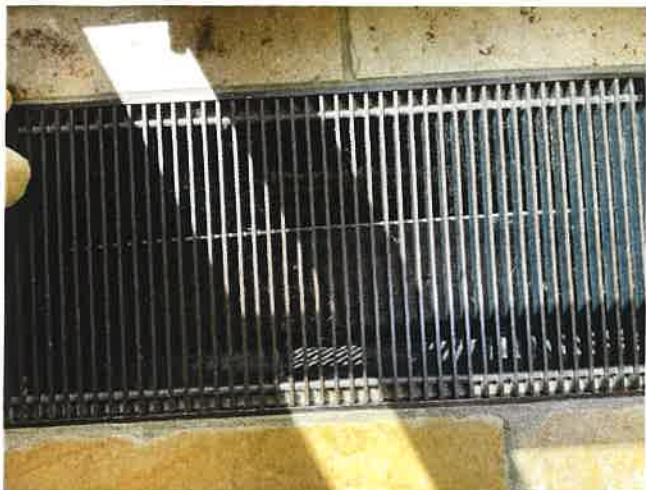
## Fiche 3: Radiators vloerverwarmingselementen

Het betreft een niet-asbesthoudende toepassing (galvanisé)

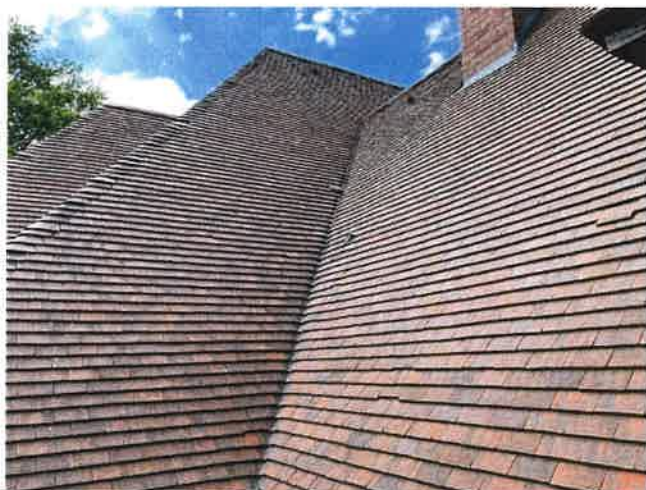
## Fiche 4: Dakbedekking woning

Betreffen gebakken steen toepassingen=NIET asbesthoudend.

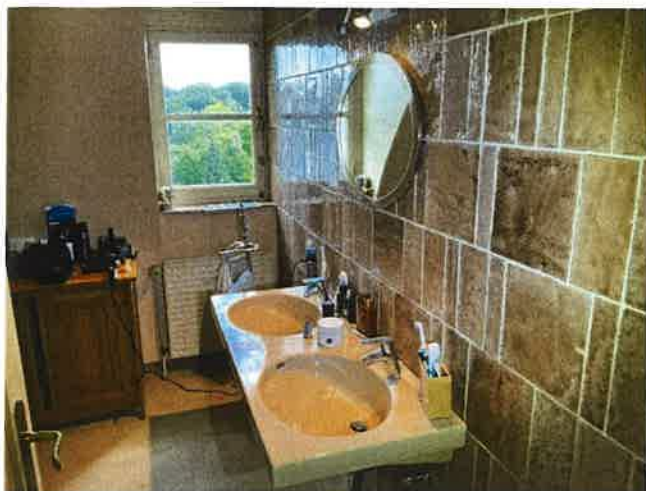
## Fiche 5: Faiencetegels

Er werden na grondige visuele inspectie GEEN asbestverdachte faiencetegels aangetroffen in het inspectiegebied.

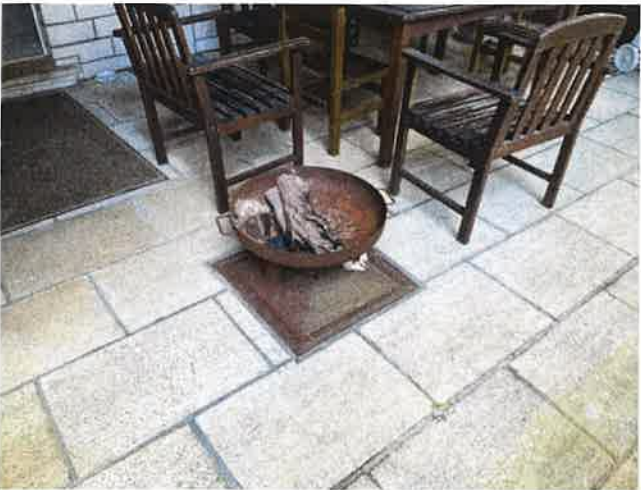
Er werden na grondige visuele inspectie GEEN asbestverdachte vloeren of vloerbekledingen aangetroffen in het inspectiegebied.

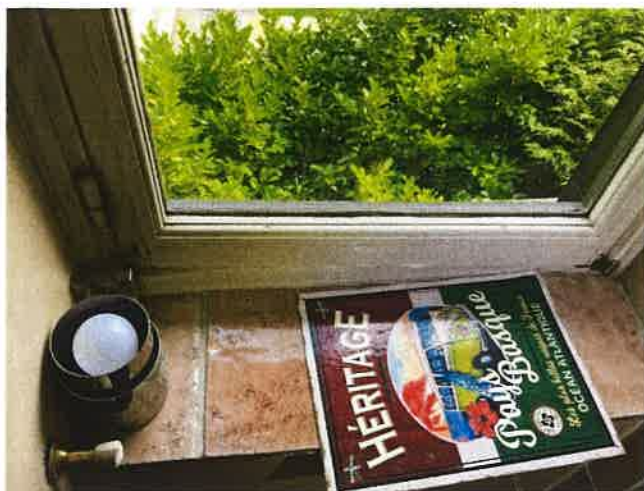
## Fiche 7: Vensterbanken en tabletten.

Er werden Geen asbestverdachte vensterbanken , noch tabletten aan binnen- of buiten zijde aangetroffen in het inspectiegebied.

Voornamelijk toepassingen in hout-blauwe steen en faiencetegls.

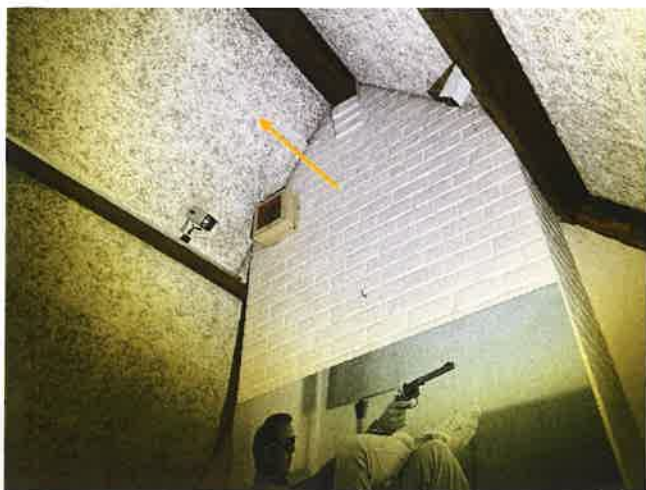
## Fiche 8: Plafondbekleding

Plafond van de 1ste verdieping boven het garage-gedeelte bestaande uit voorganger osb. (=niet asbesthoudend)

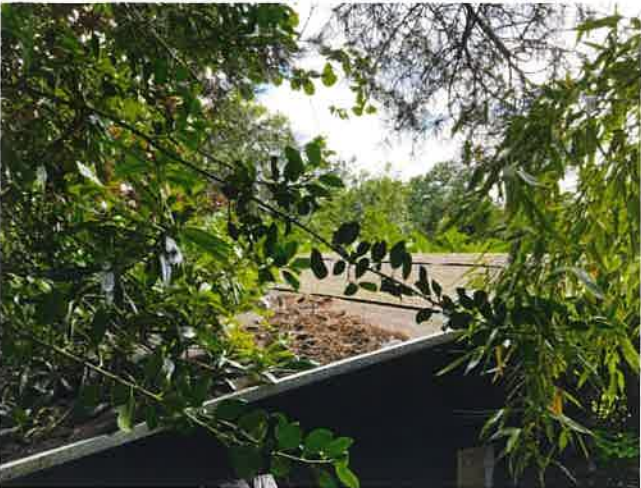
Fiche 9: Dakbedekking tuinhuis

Het betreft een toplaag die niet asbesthoudend is.  
Voor eventuele onderliggende lagen is deze fiche niet van toepassing.

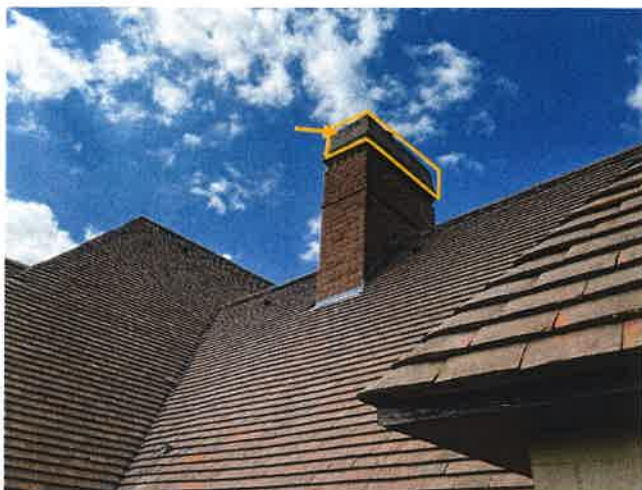
## Fiche 10: Trekregelaars schouwen

Het betreffen beton-toepassingen. = NIET asbesthoudend!

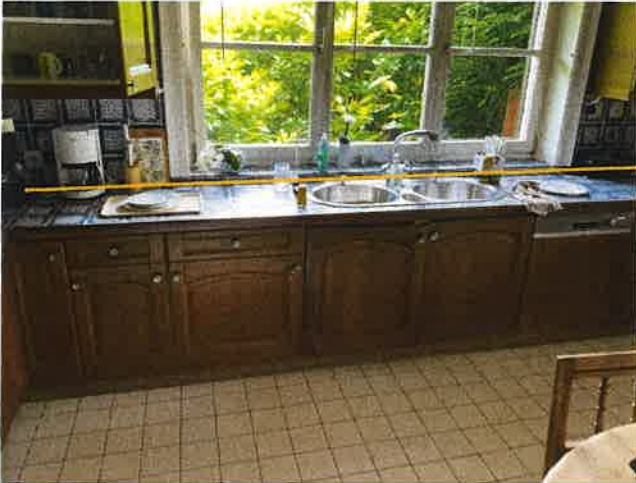
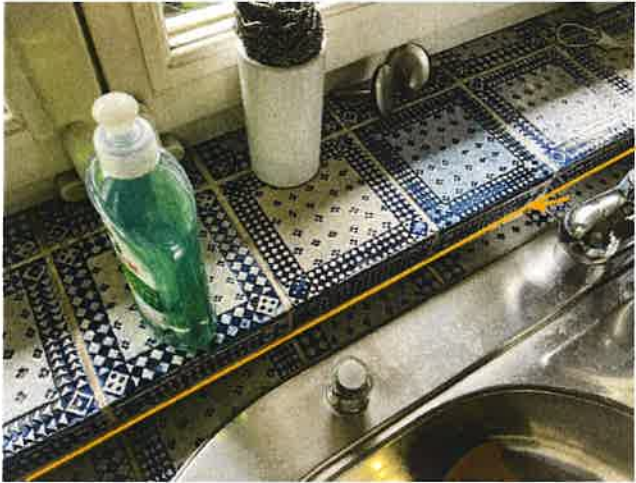
## Fiche 11: Mastiek

Geen asbest

| # | Type | Referentie | Resultaat |
|---|---|---|---|
| 11.1 | Puntmonster | M03 | Geen asbest |

| Opmerking | Het betreft een enkele lijn tussen muur en keukenblad ( ongeveer 10m). |

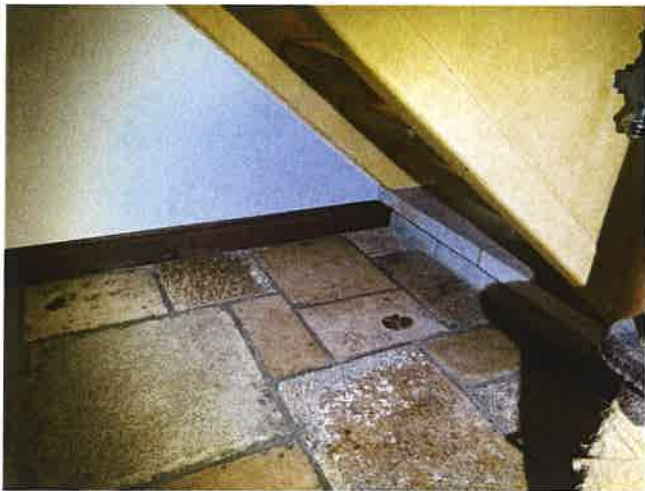
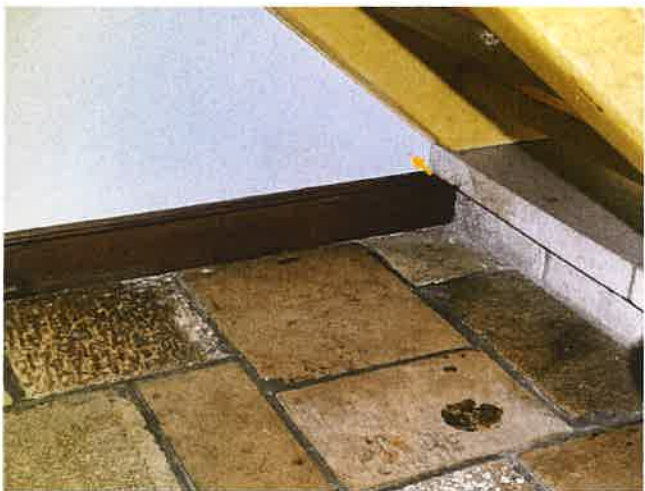
## Fiche 12: Pleisterwerk

Geen asbest

| # | Type | Referentie | Resultaat |
|---|---|---|---|
| 12.1 | Mengmonster | M01 | Geen asbest |

| Opmerking | Alle muren bestaande uit pleisterwerk. |

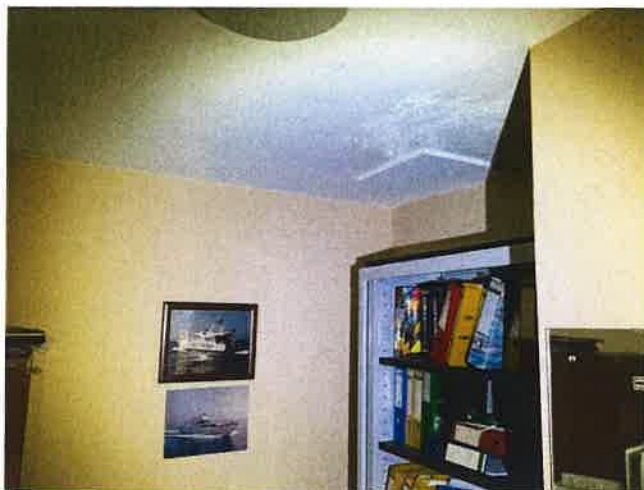
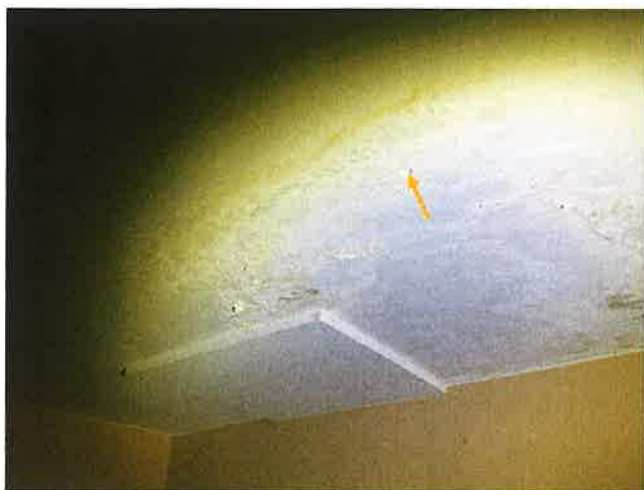
## Fiche 13: Plafond

Geen asbest

| # | Type | Referentie | Resultaat |
|---|---|---|---|
| 13.1 | Mengmonster | M02 | Geen asbest |

| Opmerking | Alle plafonds bestaan uit pleisterwerk behalve het gedeelte garage gv en garage +1. |
