# Asbestinventarisatetest

Gozewijnstraat 8, 3300 Tienen

Attestnummer : 20240620-000530.000

Uitgegeven op : 20.06.2024

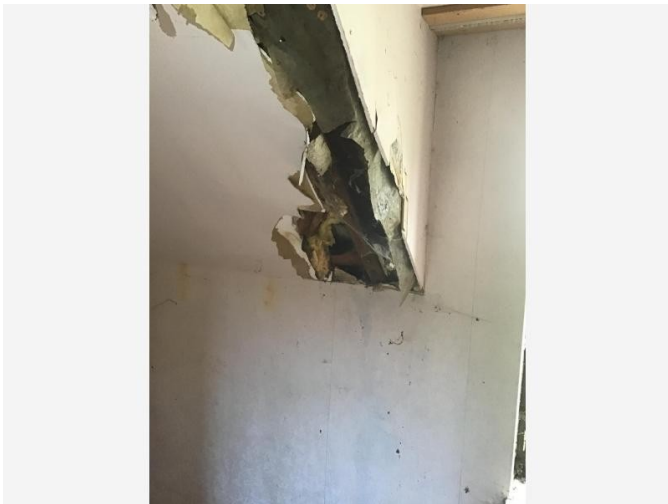
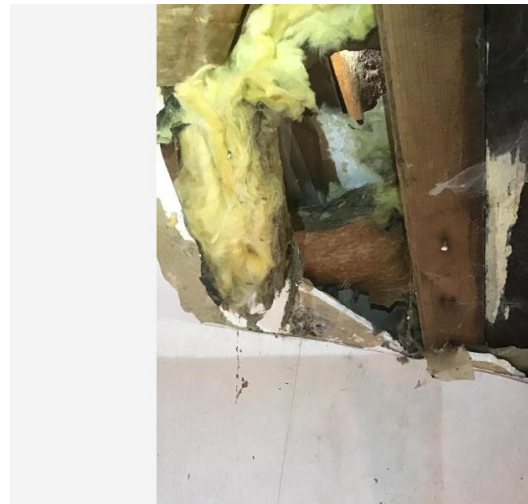
Het asbestmateriaal valt onder de mijlpaal van 2040.

| Eindbeoordeling materiaalrisico | Verhoogd materiaalrisico en/of verhoogde kans op vezelvrijgave |

| Gebondenheid | Categorie 1: hechtgebonden in oorsprong |
| Asbestsoort (vezeltype) | Alleen chrysotiel |
| Asbestconcentratie | Laag (< 50%) |
| Afschermingsgraad van het gehele materiaal | Geheel of deels (ook) vrij aan de binnenlucht |
| Toestand van het materiaal | Matig beschadigd, matig verweerd |

| # | Type | Referentie | Resultaat |
|---|---|---|---|
| 1.1 | Puntmonster | MM04 | Chrysotiel |

| Beschrijving | Hoofdgebouw onderdak |
| Asbestmateriaal | Plaat, paneel, tablet - Type Menuiserite |
| Hoeveelheid (oppervlakte - dikte - aantal) | <ul style="list-style-type: none"><li>190,00 m<sup>2</sup> - 0,80 cm - 1 stuk</li></ul> |

- Zorg voor een veilig beheer en verwijder dit asbestmateriaal wanneer het bij werken eenvoudig bereikbaar wordt. Controleer de toestand jaarlijks op wijzigingen.
- Hemelwater dat afspoelt van asbestcement daken of gevels kan asbestdeeltjes bevatten. Gebruik het enkel voor gesloten circuits (bv. spoelen toiletten). Reinig na het vervangen van het dak of de gevel de dakgoten en regenwaterput of -ton om asbesthoudend sediment of slib te verwijderen

- Eenvoudige handelingen: mag via doe-het-zelf of door werknemer(s) met opleidingsattest eenvoudige handelingen  
Indien het asbesthoudende plaatmateriaal volledig intact is en er geen vrije asbestvezels zichtbaar zijn, voorziet de wet geen verplichting om deze asbestverdachte toepassing te laten verwijderen door een firma met een opleidingsattest eenvoudige handelingen. U mag, in principe, deze asbesttoepassing zelf verwijderen met in achtneming van de nodige veiligheidsmaatregelen om uzelf en uw omgeving te beschermen. Tijdens het verwijderen van de asbesttoepassing moet het materiaal intact blijven.  
De verwijdering van het materiaal moet met de nodige zorg en veiligheidsvoorzieningen gebeuren.

1. verwijder de panlatten op een voorzichtige manier met een klauwhamer
2. bevestigingsnagels onderdakplaten losmaken d.m.v. klauwhamer met blokje hout eronder om beschadiging te vermijden
3. onderdakplaten één voor één losmaken in hun geheel
4. onderdakplaten één voor één voorzichtig stapelen in een asbestafvalzak (niet breken)
5. met het asbestafval kunt u terecht op het recyclagepark of bij een geregistreerde

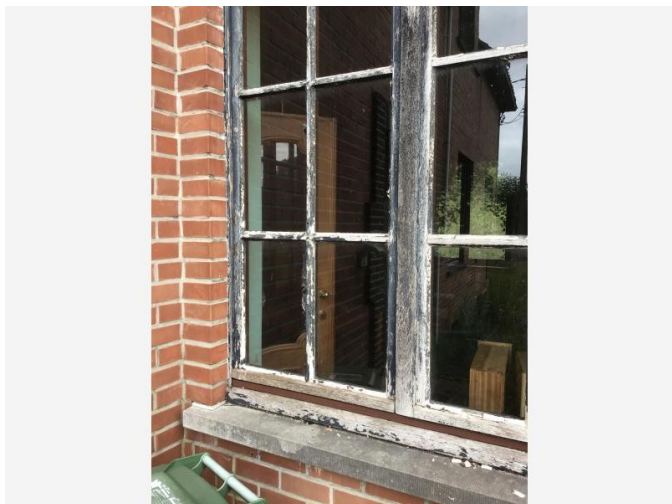
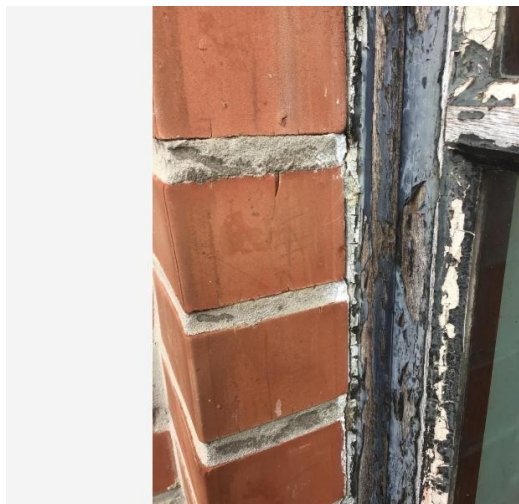
Het asbestmateriaal valt onder de mijlpaal van 2040.

| Eindbeoordeling materiaalrisico | Laag materiaalrisico en/of verlaagde kans op vezelvrijgave |

| Toestand van het materiaal | Licht beschadigd, licht verweerd. Intact materiaal type Pical – asbestboard of categorie III 'gebondenheid' |

| # | Type | Referentie | Resultaat |
|---|---|---|---|
| 2.1 | Puntmonster | MM03 | Chrysotiel |

| Beschrijving | Ramen/deuren buitenkant mastiek |
| Asbestmateriaal | In-situ afwerkingslagen - Pasta, stopverf, voegsel, stopsel, vulsel, mastiek, kitten, ... |

- Zorg voor een veilig beheer. Vermijd het beschadigen van het asbestmateriaal. Controleer de toestand jaarlijks op wijzigingen.

- Eenvoudige handelingen: mag via doe-het-zelf of door werknemer(s) met opleidingsattest eenvoudige handelingen  
Voor ramen met asbesthoudende mastiek voorziet de wet geen verplichting om deze asbesthoudende toepassing te laten verwijderen door een firma met een opleidingsattest eenvoudige handelingen. U mag, in principe, ongeacht beschadigingen of vrije asbestvezels, deze asbesttoepassing zelf verwijderen met inachtneming van de nodige veiligheidsmaatregelen om uzelf en uw omgeving te beschermen. Een beschadigde asbesttoepassing in slechte staat kan makkelijk verder breken of vergruizen. Er komen dan schadelijke asbestvezels vrij die ingeademd kunnen worden.

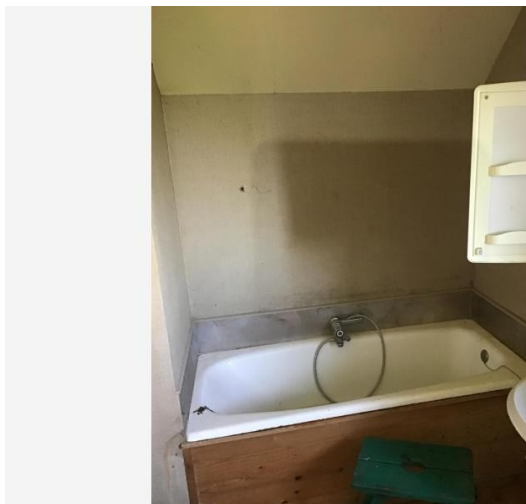
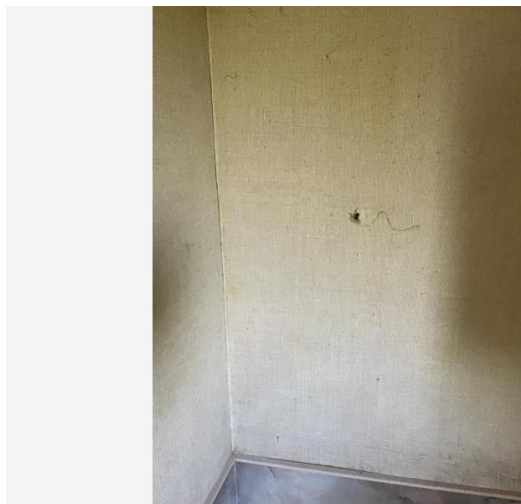
Het asbestmateriaal valt onder de mijlpaal van 2040.

| Eindbeoordeling materiaalarisico | Zeer laag materiaalarisico en/of zeer lage kans op vezelvrijgave |

| Toestand van het materiaal | Licht beschadigd, licht verweerd. Intact materiaal type Pical – asbestboard of categorie III 'gebondenheid' |

| # | Type | Referentie | Resultaat |
|---|---|---|---|
| 3.1 | Puntmonster | MM06 | Chrysotiel |

| Beschrijving | Badkamer/WC 1ste verdieping plaat |
| Asbestmateriaal | Plaat, paneel, tablet - Generiek |

- Zorg voor een veilig beheer. Vermijd het beschadigen van het asbestmateriaal. Controleer de toestand jaarlijks op wijzigingen.

- Eenvoudige handelingen: mag via doe-het-zelf of door werknemer(s) met opleidingsattest eenvoudige handelingen  
Indien het asbesthoudende plaatmateriaal volledig intact is en er geen vrije asbestvezels zichtbaar zijn, voorziet de wet geen verplichting om deze asbestverdachte toepassing te laten verwijderen door een firma met een opleidingsattest eenvoudige handelingen. U mag, in principe, deze asbesttoepassing zelf verwijderen met in achtneming van de nodige veiligheidsmaatregelen om uzelf en uw omgeving te beschermen. Tijdens het verwijderen van de asbesttoepassing moet het materiaal intact blijven.

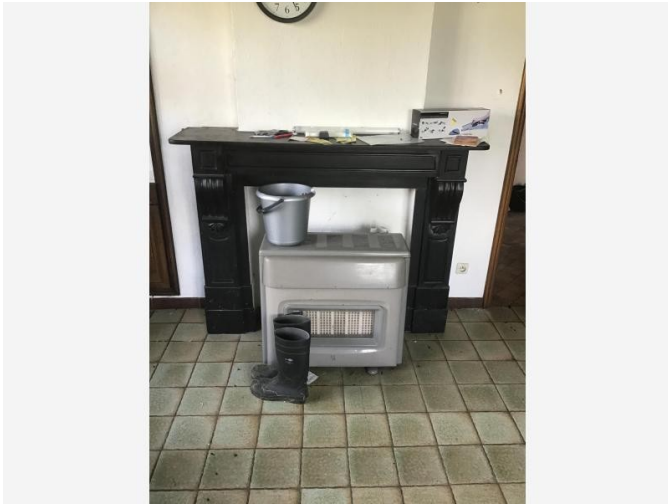
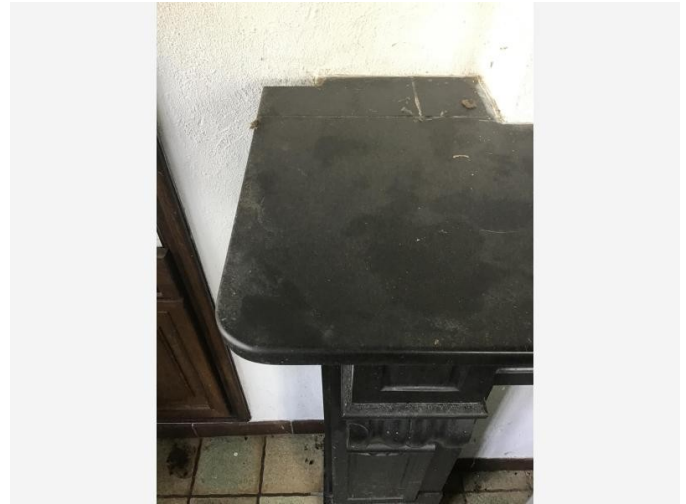
Het asbestmateriaal valt onder de mijlpaal van 2040.

| Eindbeoordeling materiaalarisico | Zeer laag materiaalarisico en/of zeer lage kans op vezelvrijgave |

| Toestand van het materiaal | Onbeschadigd, niet verweerd |

| Beschrijving | Keuken schouwmantel |
| Asbestmateriaal | Plaat, paneel, tablet - Type Massal |

- Zorg voor een veilig beheer. Vermijd het beschadigen van het asbestmateriaal. Controleer de toestand jaarlijks op wijzigingen.

- Eenvoudige handelingen: mag via doe-het-zelf of door werknemer(s) met opleidingsattest eenvoudige handelingen  
Indien het asbestverdachte materiaal volledig intact is en er geen vrije asbestvezels zichtbaar zijn, voorziet de wet geen verplichting om deze asbestverdachte toepassing te laten verwijderen door een firma met een opleidingsattest eenvoudige handelingen. U mag, in principe, deze asbesttoepassing zelf verwijderen met in achtneming van de nodige veiligheidsmaatregelen om uzelf en uw omgeving te beschermen. Tijdens het verwijderen van de asbesttoepassing moet het materiaal intact blijven.

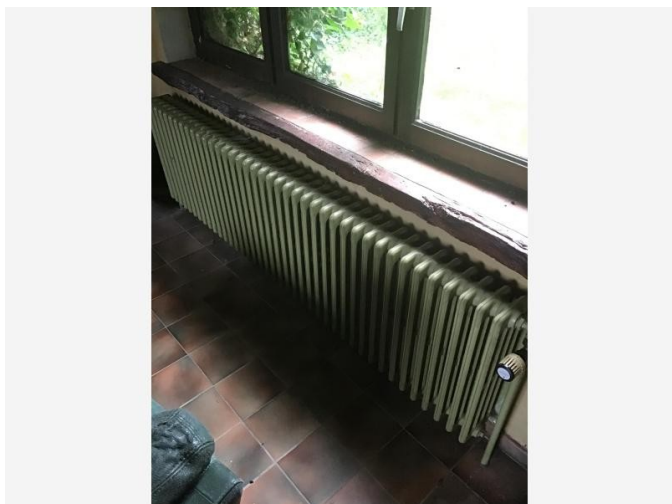
In dit type van radiatoren werden frequent asbesthoudende dichtingen verwerkt. Bij verwijdering moeten deze afgevoerd worden naar een erkende inzamelaar.

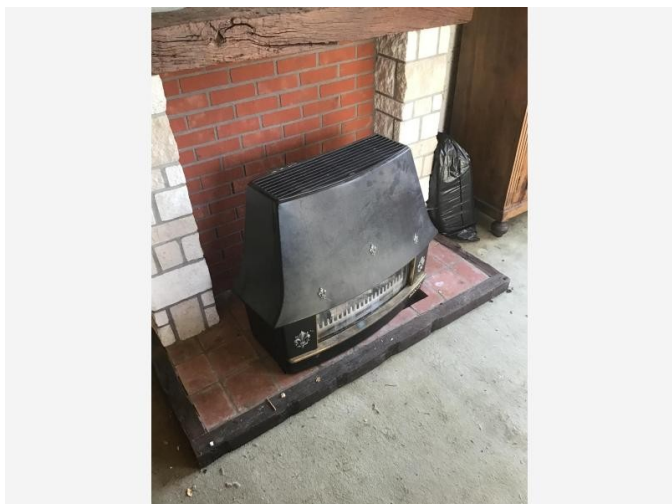
In dit type van kachel werden frequent asbesthoudende koorden en dichtingen verwerkt. Bij verwijdering moet dit afgevoerd worden naar een erkende inzamelaar.

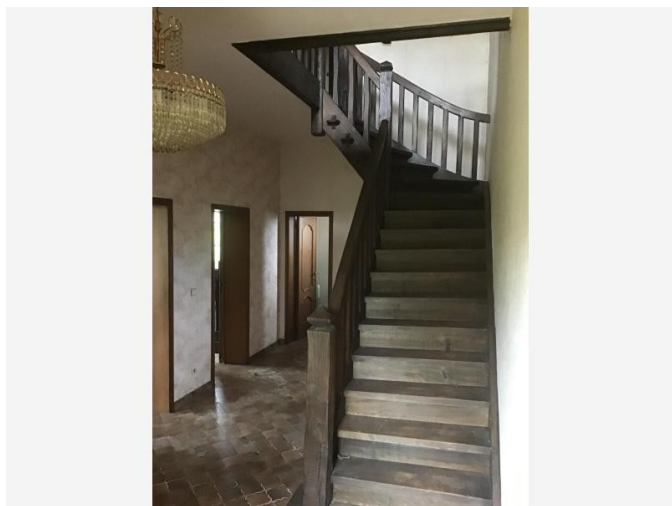
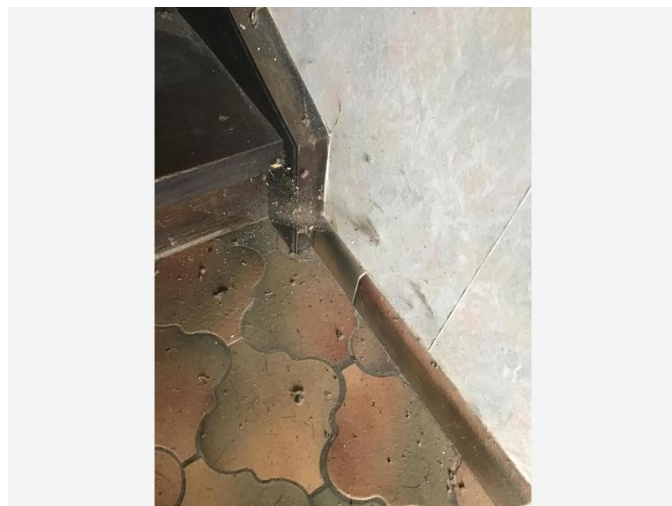
## Fiche 7: Pleisterwerk muren

Geen asbest

| # | Type | Referentie | Resultaat |
|---|---|---|---|
| 7.1 | Mengmonster | MM01 | Geen asbest |

| Opmerking | Stooklokaal: aanwezig, niet bepleisterd |

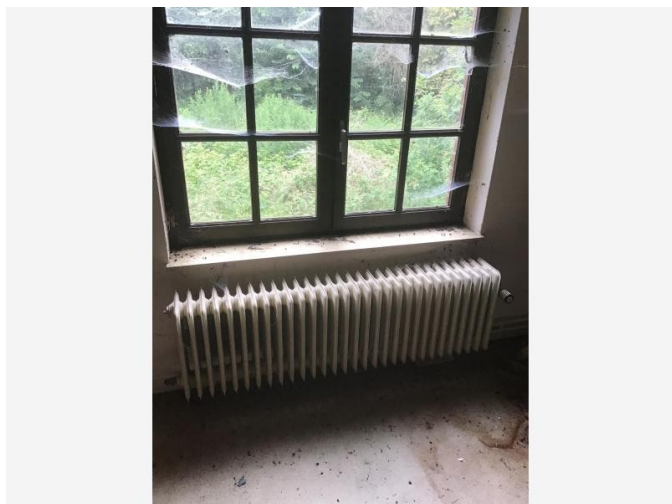
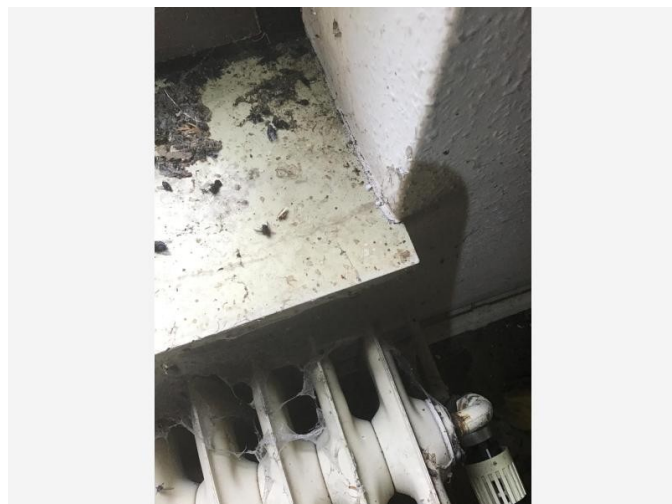
## Fiche 8: Venstertabletten

Geen asbest

| # | Type | Referentie | Resultaat |
|---|---|---|---|
| 8.1 | Puntmonster | MM05 | Geen asbest |

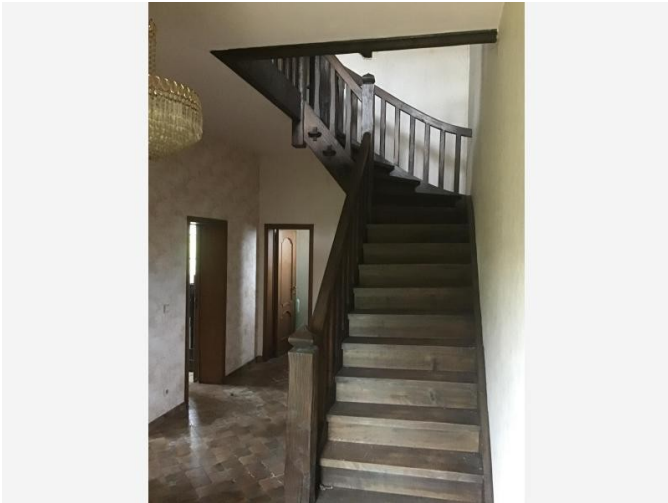
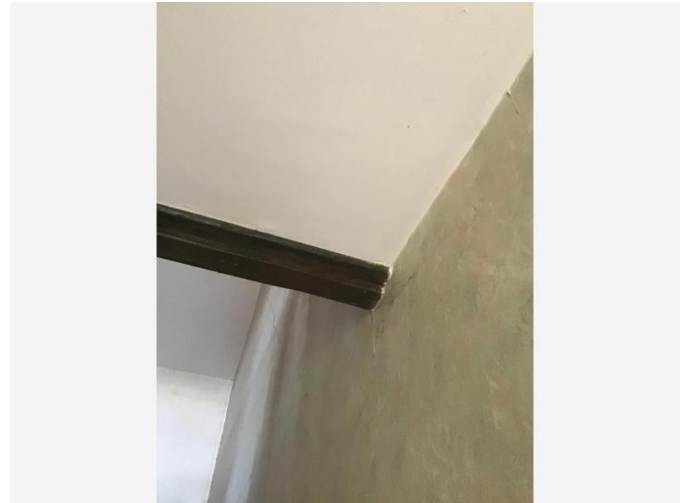
## Fiche 9: Pleisterwerk plafond

Geen asbest

| # | Type | Referentie | Resultaat |
|---|---|---|---|
| 9.1 | Mengmonster | MM02 | Geen asbest |
