# Asbestinventarisatetest

Pastoor Bauwenslaan 18/102, 2610 Antwerpen

Attestnummer : **20241008-000279.000**

Uitgegeven op : **08.10.2024**

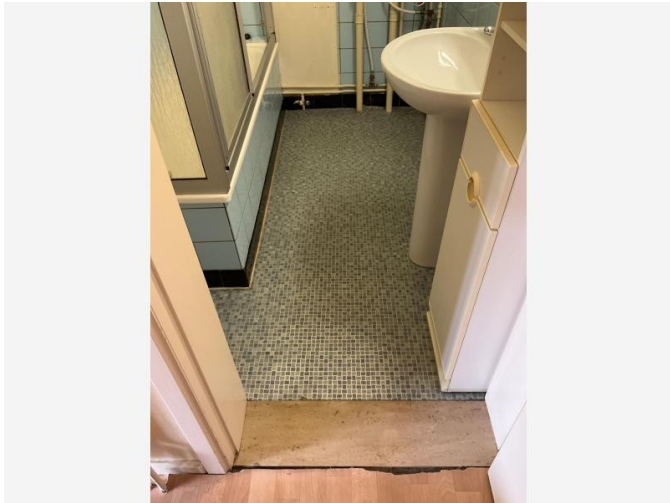
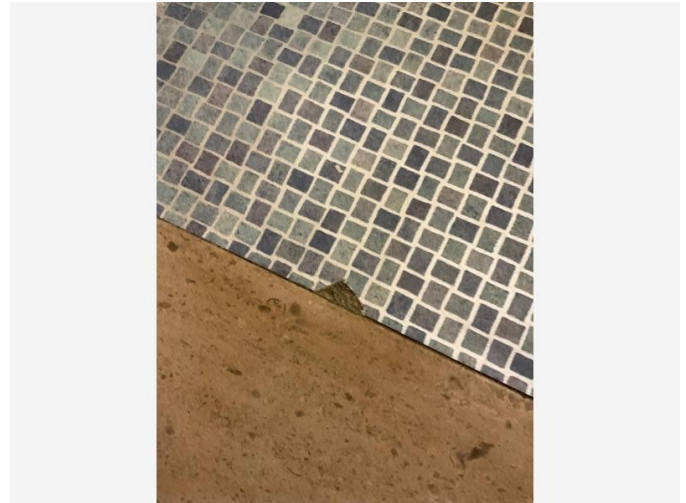
## Fiche 1: MM01:vinylvloer

## Conclusie

Geen asbest

| Hoeveelheid (oppervlakte - dikte - aantal) | • 8,00 m <sup>2</sup> - 10,00 mm - 1 stuk |
| Opmerking | Hoeveelheid is slechts een schatting. |

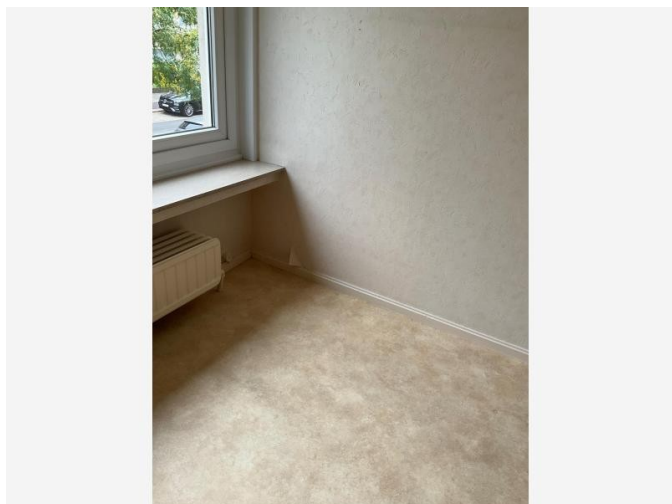
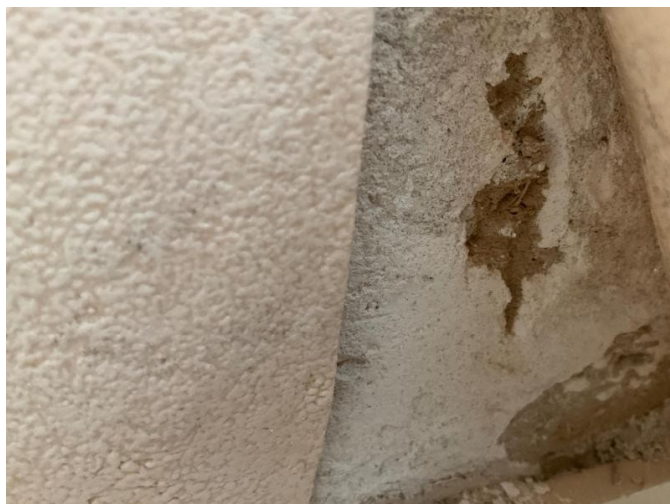
## Fiche 2: Pleisterwerk

### Conclusie

Geen asbest

| Hoeveelheid (oppervlakte - dikte - aantal) | • 250,00 m <sup>2</sup> - 0,50 cm - 1 stuk |

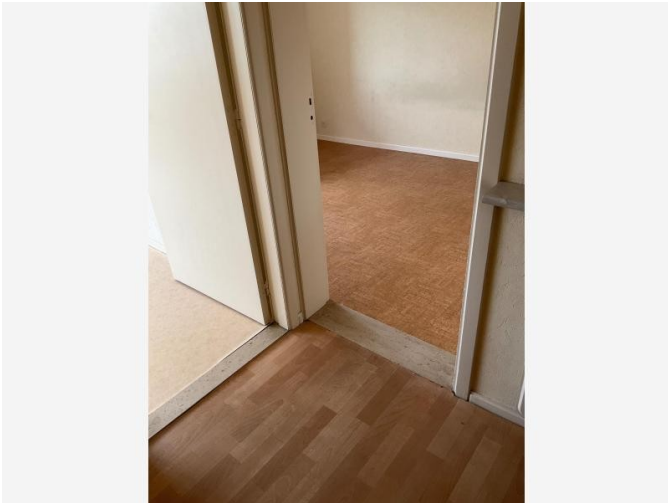
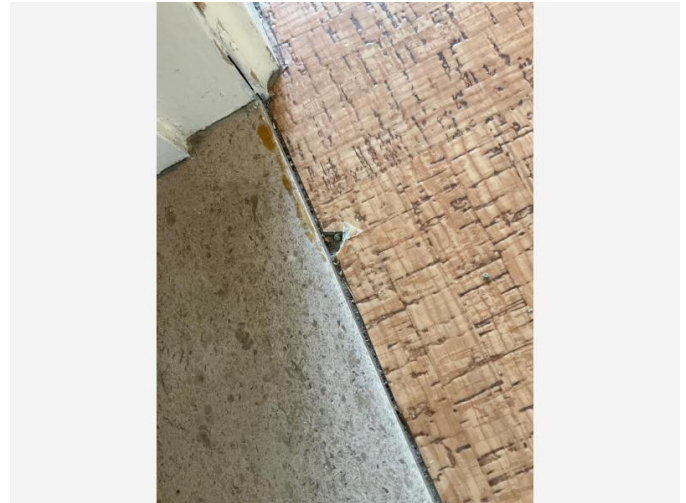
## Fiche 3: MM03 vinylvloer

### Conclusie

Geen asbest

| Hoeveelheid (oppervlakte - dikte - aantal) | • 25,00 m <sup>2</sup> - 10,00 mm - 1 stuk |

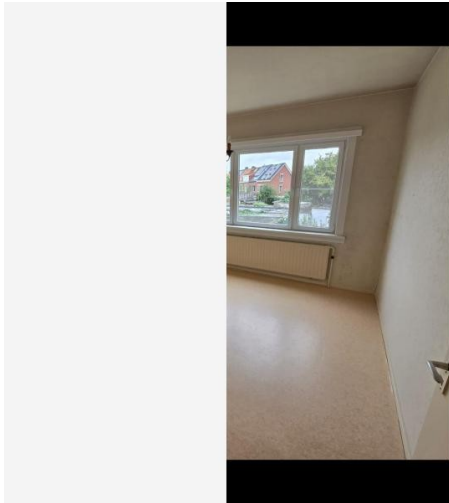
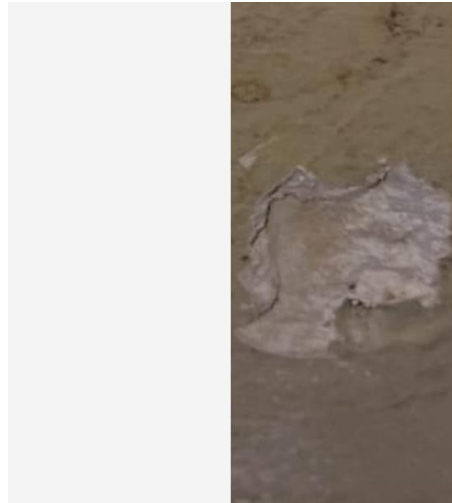
## Fiche 4: pleisterwerk plafond

### Conclusie

Geen asbest

| Hoeveelheid (oppervlakte - dikte - aantal) | • 100,00 m <sup>2</sup> - 1,00 cm - 1 stuk |

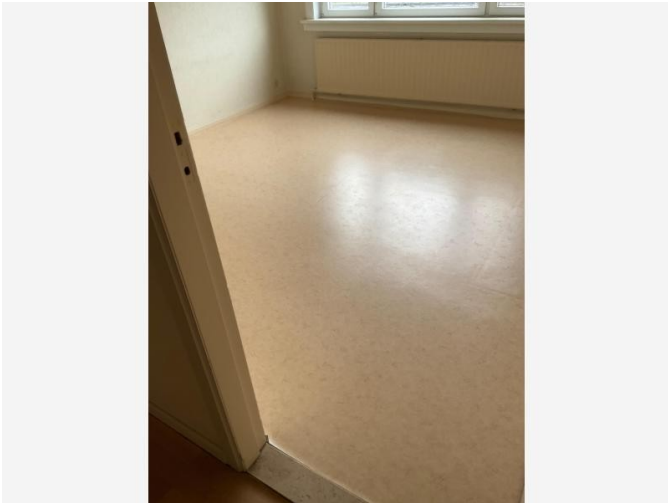
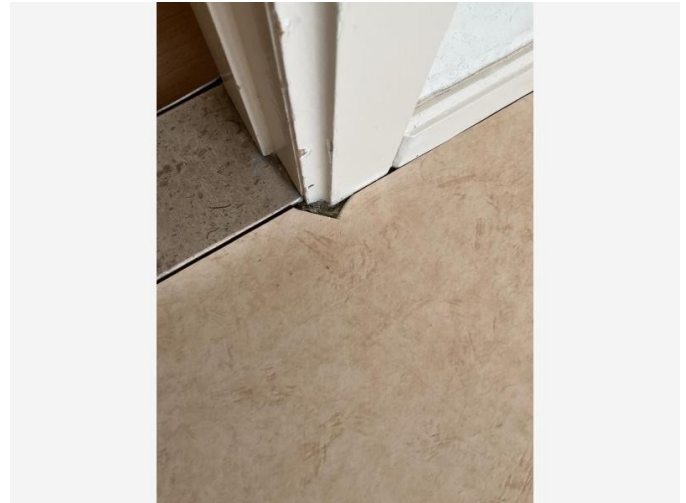
## Fiche 5: MM02 vinylvloer

### Conclusie

Geen asbest

| Hoeveelheid (oppervlakte - dikte - aantal) | • 45,00 m <sup>2</sup> - 10,00 mm - 1 stuk |
