# Asbestinventarisatetest

Stationsstraat 17, 3400 Landen

Attestnummer : 20240828-000016.000

Uitgegeven op : 28.08.2024

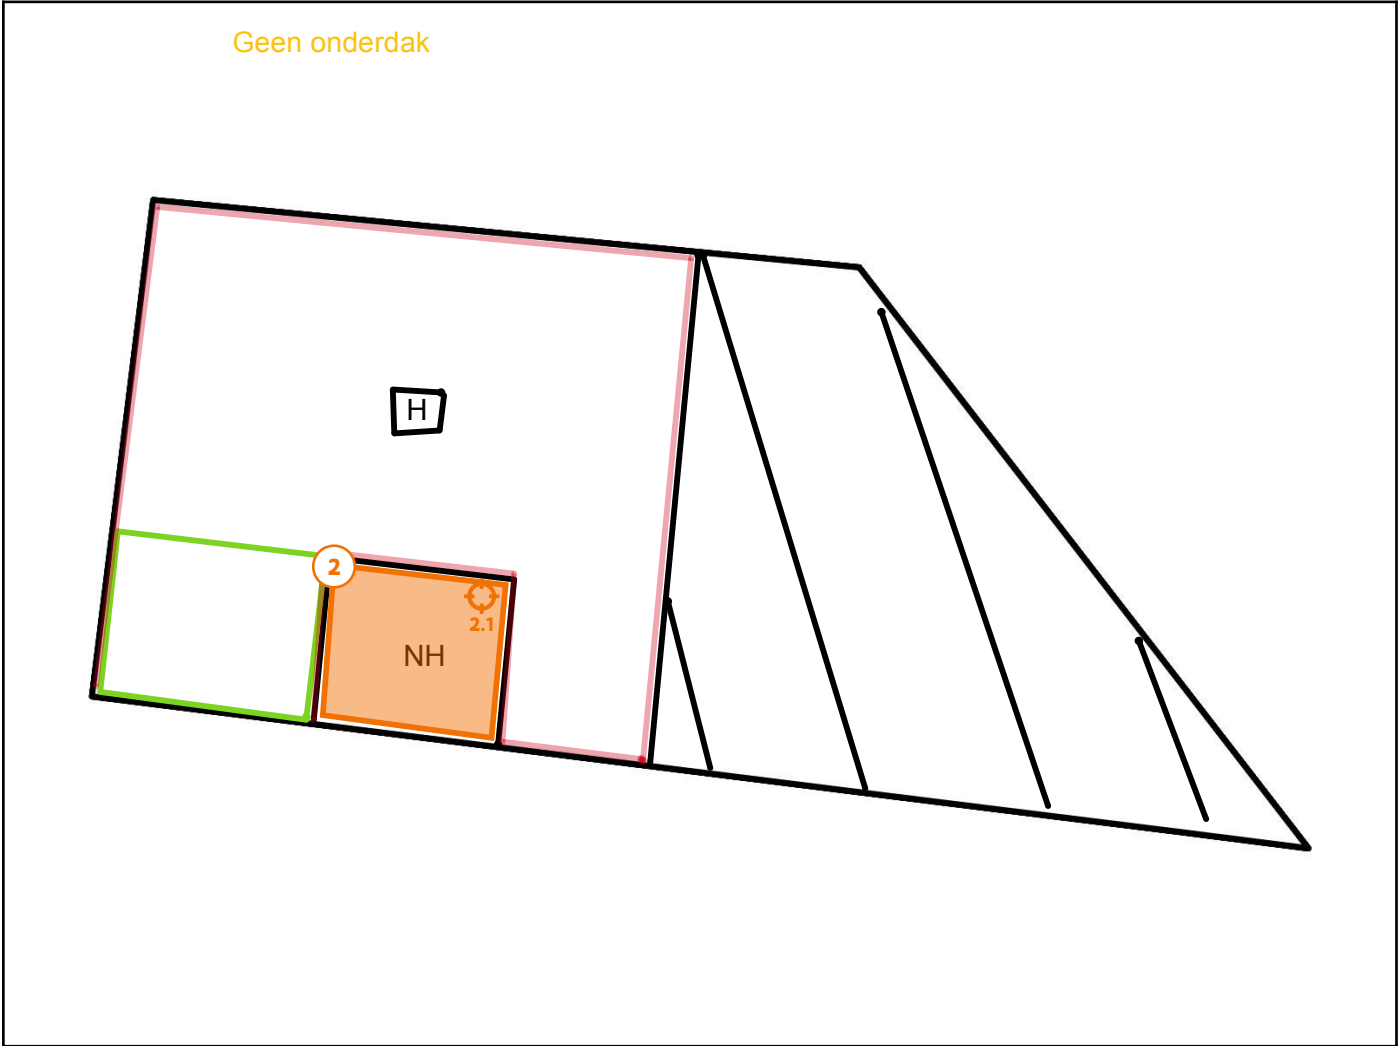
# Plan 1.5: Hoofdgebouw plan zolder

| Beschrijving | Type | Actie |
|---|---|---|
| 2. Nachthal zolder vloerzeil | Asbestmateriaal | Verwijderen |
| 5. Ontbreken onderdak | Advies | - |

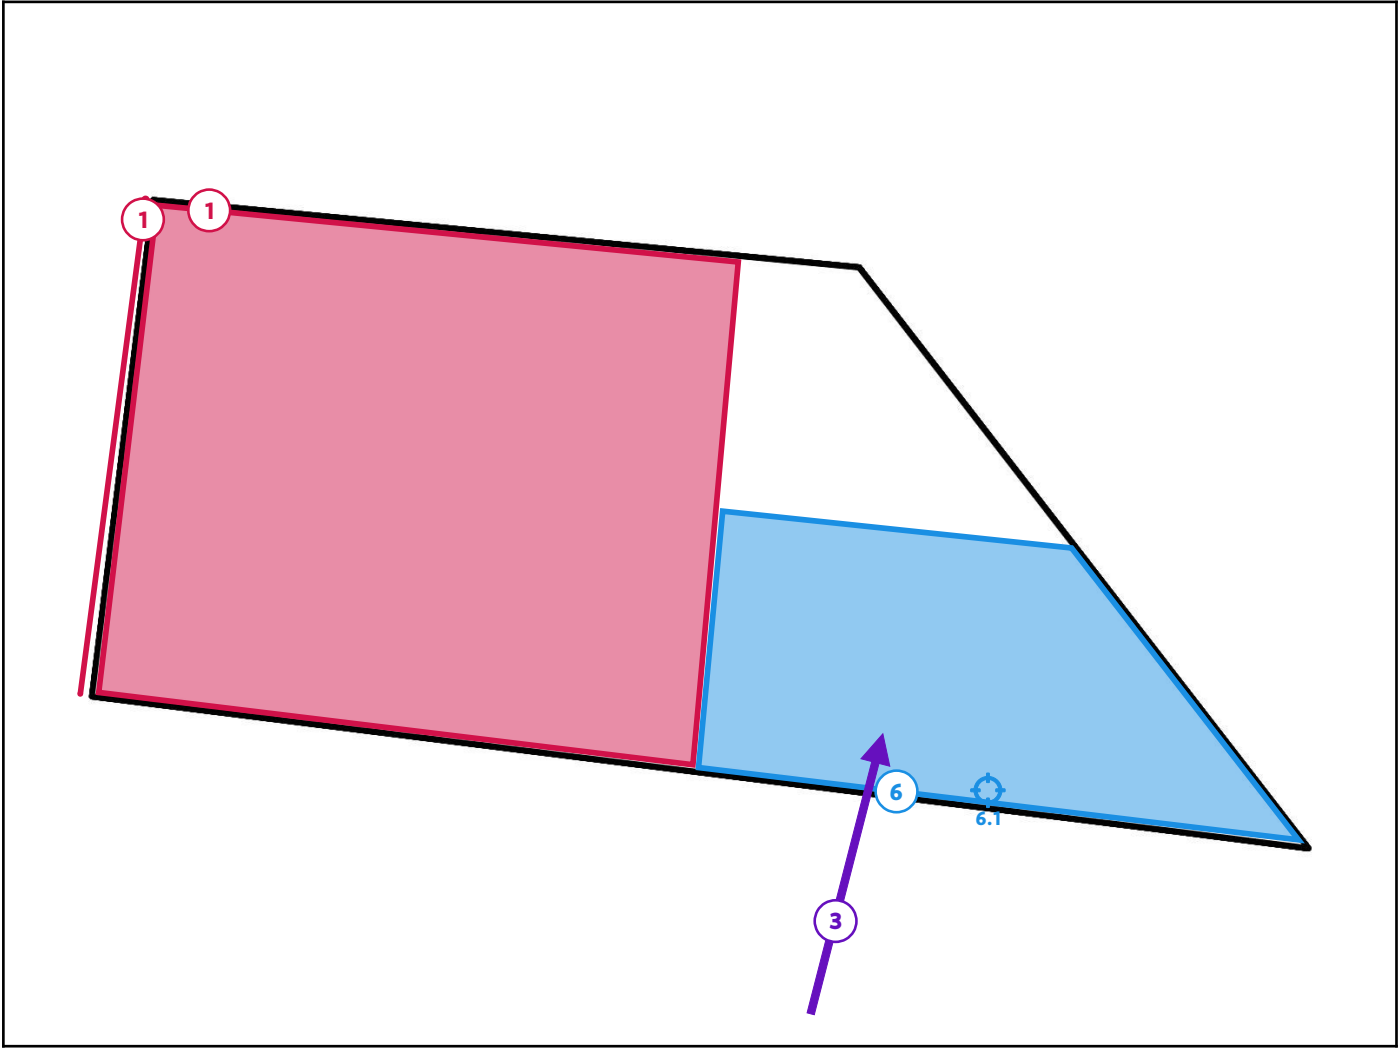
# Plan 1.6: Hoofdgebouw plan daken

| Beschrijving | Type | Actie |
|---|---|---|
| 1. Voorgevel/hoofddak leien | Asbestmateriaal | Dringend verwijderen |
| 3. Platte daken roofing | Advies | - |
| 6. Platte daken roofing | Geen asbest | - |

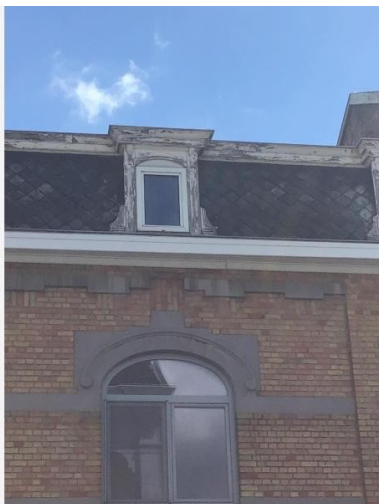
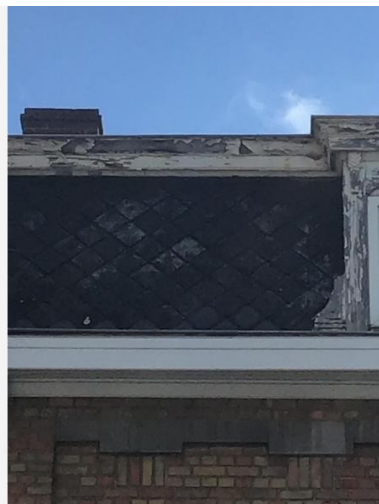
Overzichtsfoto

Detailfoto

| Eindbeoordeling materiaalrisico | Hoog materiaalrisico en/of hoge kans op vezelvrijgave |

| Gebondenheid | Categorie 1: hechtgebonden in oorsprong |
| Asbestsoort (vezeltype) | Crocidoliet aanwezig |
| Asbestconcentratie | Laag (< 50%) |
| Afschermingsgraad van het gehele materiaal | Geheel of deels (ook) vrij aan de binnenlucht |
| Toestand van het materiaal | Matig beschadigd, matig verweerd |

| Beschrijving | Vorgevel/hoofddak leien |
| Asbestmateriaal | Dak- en gevelbekleding - Lei, shingle |
| Hoeveelheid (oppervlakte - aantal) | <ul style="list-style-type: none"><li>70,00 m<sup>2</sup> - 1 stuk</li></ul> |

**Dringend verwijderen**

- Zorg voor een veilig beheer. Vermijd het beschadigen van het asbestmateriaal. Controleer de toestand jaarlijks op wijzigingen.
- Hemelwater dat afspoelt van asbestcement daken of gevels kan asbestdeeltjes bevatten. Gebruik het enkel voor gesloten circuits (bv. spoelen toiletten). Reinig na het vervangen van het dak of de gevel de dakgoten en regenwaterput of -ton om asbesthoudend sediment of slib te verwijderen

- Eenvoudige handelingen: mag via doe-het-zelf of door werknemer(s) met opleidingsattest eenvoudige handelingen  
Voor dakleien voorziet de wet geen verplichting om deze asbestverdachte toepassing te laten verwijderen door een firma met een opleidingsattest eenvoudige handelingen. U mag, in principe, ongeacht beschadigingen of vrije asbestvezels, deze asbesttoepassing zelf verwijderen met inachtneming van de nodige veiligheidsmaatregelen om uzelf en uw omgeving te beschermen. Een beschadigde asbesttoepassing in slechte staat kan makkelijk verder breken of vergruizen. Er komen dan schadelijke asbestvezels vrij die ingeademd kunnen worden.

1. leien mogen niet breken of beschadigd worden (nooit gooien of breken)
2. besproei de leien met speciaal fixeermiddel (per keer +- 5m<sup>2</sup>)
3. bevestigingsnagel lei losmaken d.m.v. klauwhamer met blokje hout eronder  
om beschadiging te vermijden
4. leien één voor één losmaken
5. leien één voor één voorzichtig stapelen in een asbestafvalzak (niet breken)
6. met het asbestafval kunt u terecht op het recyclagepark of bij een geregistreerde .  
asbestinzamelaar

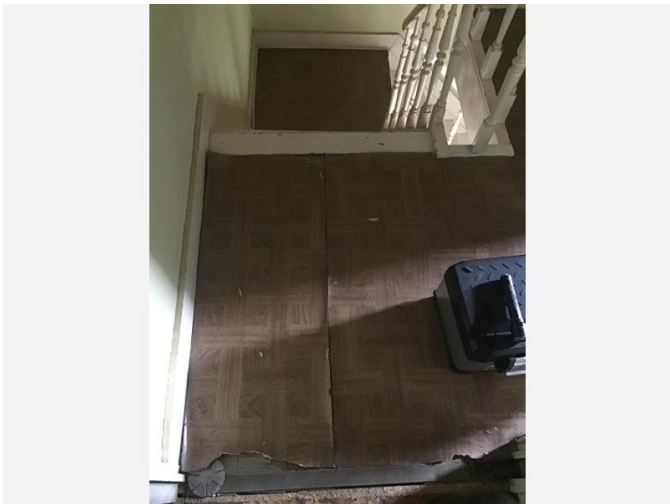
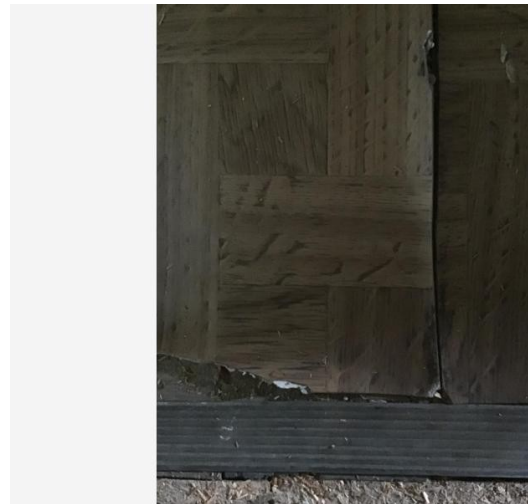
Overzichtsfoto

Detailfoto

| Eindbeoordeling materiaalisico | Verhoogd materiaalisico en/of verhoogde kans op vezelvrijgave |

| Gebondenheid | Categorie 2: niet-hechtgebonden met matrix |
| Asbestsoort (vezeltype) | Alleen chrysotiel |
| Asbestconcentratie | Hoog (>= 50%) |
| Toestand van het materiaal | Licht beschadigd, licht verweerd. Intact calciumsilicaatmateriaal of categorie III 'gebondenheid' |

| # | Type | Referentie | Resultaat |
|---|---|---|---|
| 2.1 | Puntmonster | MM03 | Chrysotiel |

| Beschrijving | Nachthal zolder vloerzeil |
| Asbestmateriaal | Prefab - afwerking - Vloerzeil |

Verwijderen

- Verwijder dit asbestmateriaal zo snel mogelijk. Volg de toestand goed op.

- Hermetische zone (erkend asbestverwijderaar)  
Het verwijderen van het vloerzeil moet gebeuren door bedrijven erkend voor werken van afbraak of verwijdering van asbest en/of materialen die asbest bevatten.

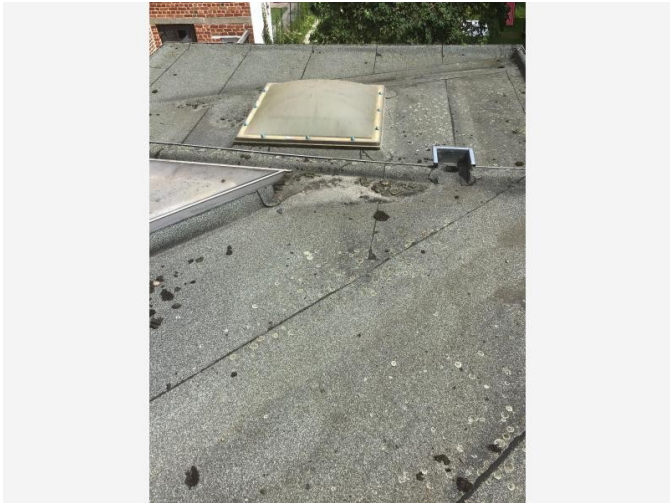
De bovenste roofinglaag is niet asbesthoudend.

Er kan geen bewijs worden voorgelegd dat de oude roofinglaag is verwijderd, waardoor er dient aangenomen te worden dat de oude roofinglaag nog aanwezig is en volledig bedekt wordt door de nieuwe roofinglaag (geplaatst na 2001 - niet asbestverdacht).

Het vermelden van de ingekapselde roofing is noodzakelijk in het kader van onze opdracht over het veilig beheer of verwijdering van asbestverdachte materialen.

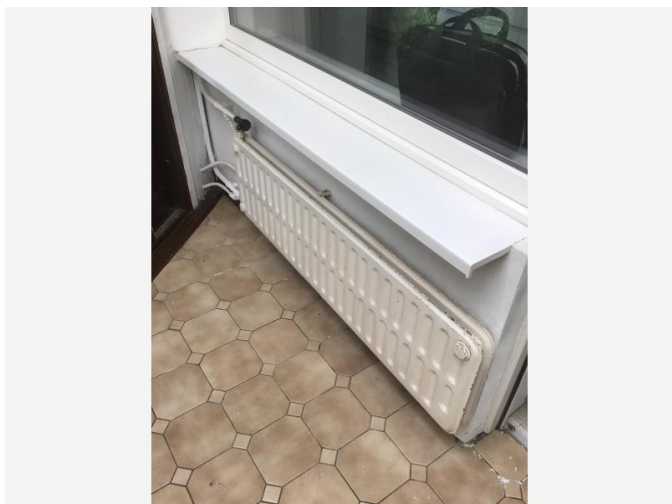
In dit type van radiatoren werden frequent asbesthoudende dichtingen verwerkt.

Bij verwijdering moet deze afgevoerd worden naar een erkende inzamelaar.

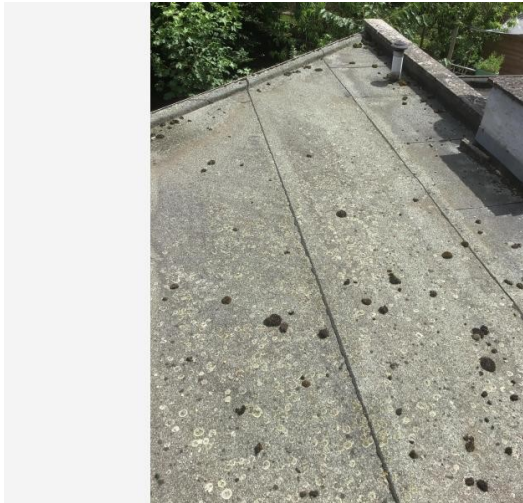
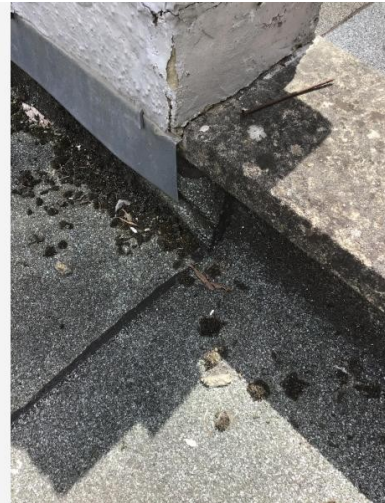
## Fiche 6: Platte daken roofing

Geen asbest

| # | Type | Referentie | Resultaat |
|---|---|---|---|
| 6.1 | Puntmonster | MM04 | Geen asbest |

| Beschrijving | Platte daken roofing |

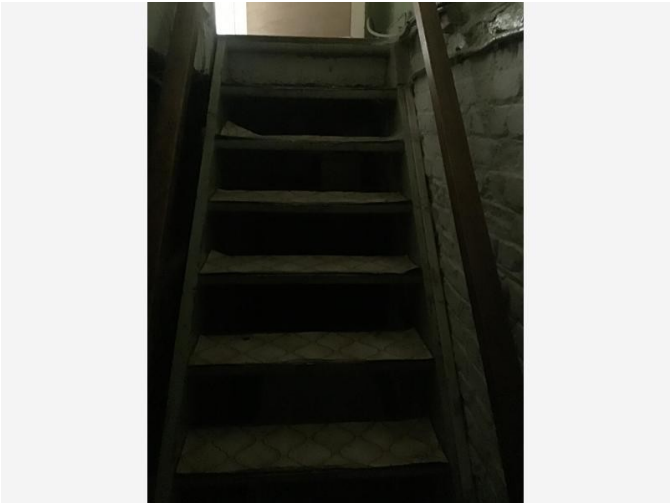
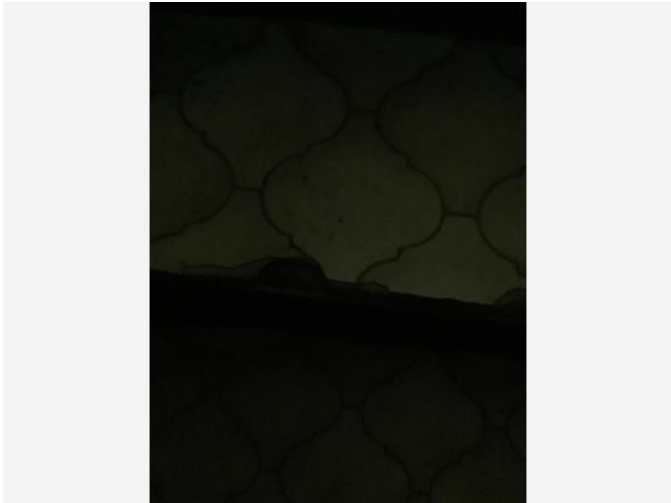
Geen asbest

| # | Type | Referentie | Resultaat |
|---|---|---|---|
| 7.1 | Puntmonster | MM07 | Geen asbest |

| Beschrijving | Trap kelder vloerzeil |

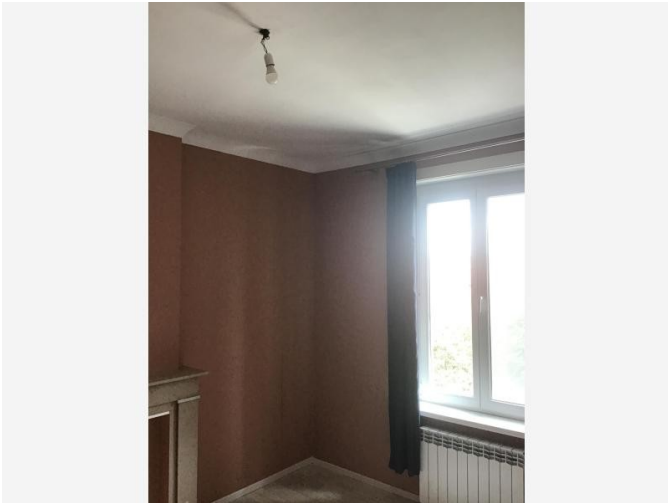
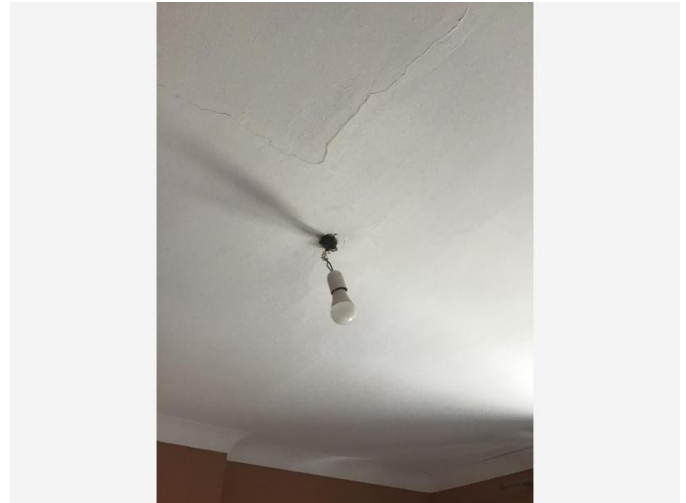
## Fiche 8: Pleisterwerk plafonds

Geen asbest

| # | Type | Referentie | Resultaat |
|---|---|---|---|
| 8.1 | Mengmonster | MM02 | Geen asbest |

| Beschrijving | Pleisterwerk plafonds |
| Opmerking | <p>Natte ruimtes: aanwezig, staalname niet mogelijk omwille van een andere afwerking</p> <p>Stooklokaal: aanwezig, niet bepleisterd</p> <p>De hoeveelheid is een inschatting.</p> |

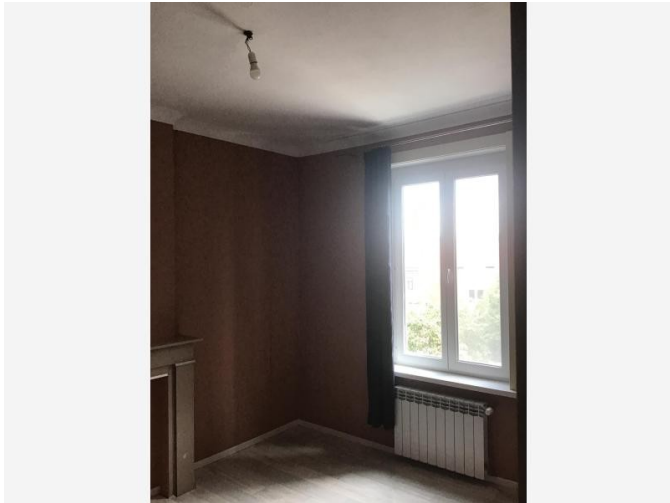
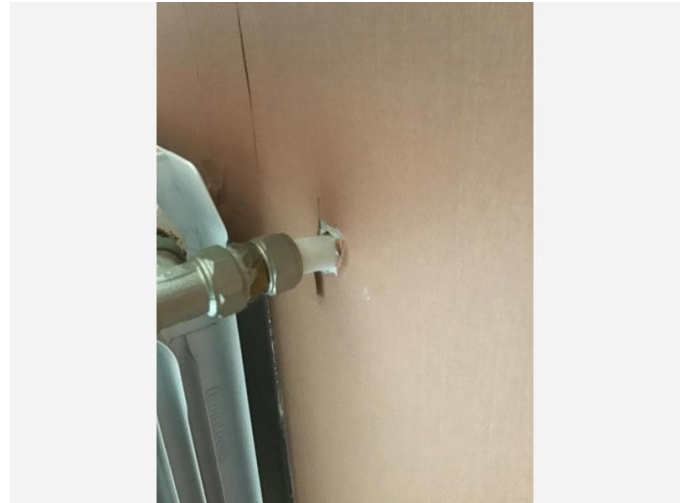
Geen asbest

| # | Type | Referentie | Resultaat |
|---|---|---|---|
| 10.1 | Mengmonster | MM01 | Geen asbest |

| Beschrijving | Pleisterwerk muren |
