# Asbestinventarisatetest

Terspautlosweg 11, 3090 Overijse

Attestnummer : 20240417-000259.000

Uitgegeven op : 17.04.2024

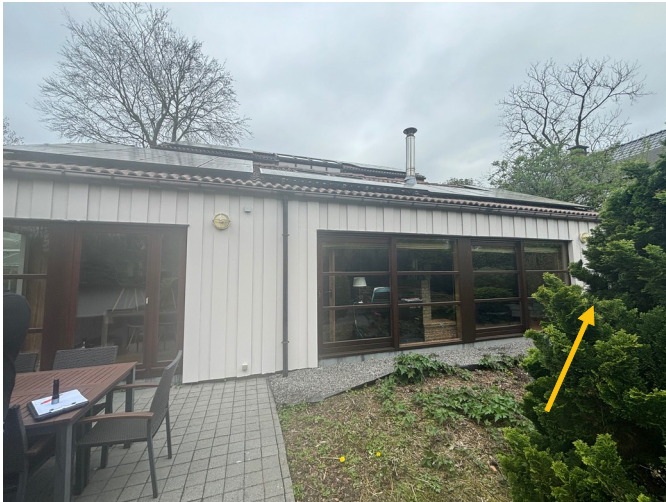
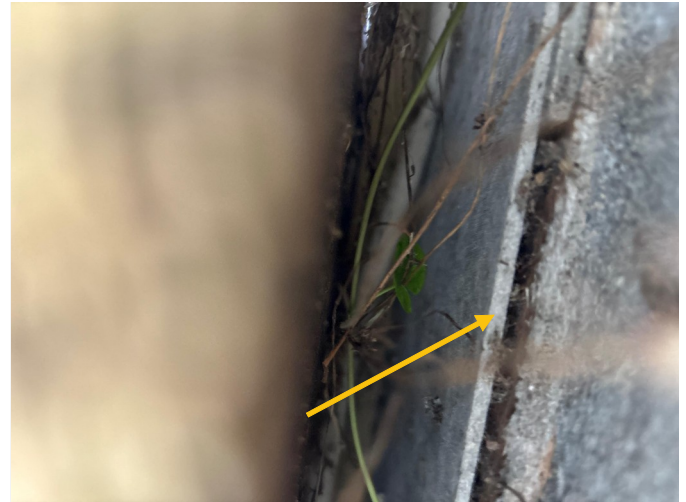
# Fiche 1: Plaat type menuiserie achter houten gevelbekleding (gedeelte 1983)

Asbestmateriaal

| Eindbeoordeling materiaalisico | Laag materiaalisico en/of verlaagde kans op vezelvrijgave |

| Gebondenheid | Categorie 1: hechtgebonden in oorsprong |
| Asbestsoort (vezeltype) | Alleen chrysotiel |
| Asbestconcentratie | Laag (< 50%) |
| Afschermingsgraad van het gehele materiaal | Geheel of deels vrij aan de buitenlucht |
| Toestand van het materiaal | Licht beschadigd, licht verweerd. Intact materiaal type Pical – asbestboard of categorie III 'gebondenheid' |

| # | Type | Referentie | Resultaat |
|---|---|---|---|
| 1.1 | Puntmonster | MO2 | Chrysotiel |

| Beschrijving | Plaat type menuiserite achter houten gevelbekleding (gedeelte 1983) |
| Asbestmateriaal | Plaat, paneel, tablet - Type Menuiserite |
| Hoeveelheid (oppervlakte - dikte - aantal) | • 15,00 m² - 0,60 cm - 1 stuk |

Het asbestmateriaal valt onder de mijlpaal van 2040.

Zorgvuldig beheren

- Zorg voor een veilig beheer. Vermijd het beschadigen van het asbestmateriaal. Controleer de toestand jaarlijks op wijzigingen.

- Eenvoudige handelingen: mag via doe-het-zelf of door werknemer(s) met opleidingsattest eenvoudige handelingen  
Hechtgebonden toepassing in goede staat. Vermijd het breken van de platen bij verwijderen. Verpak en voer af volgens de voorschriften van uw containerpark. Draag beschermende kledij / adembescherming.

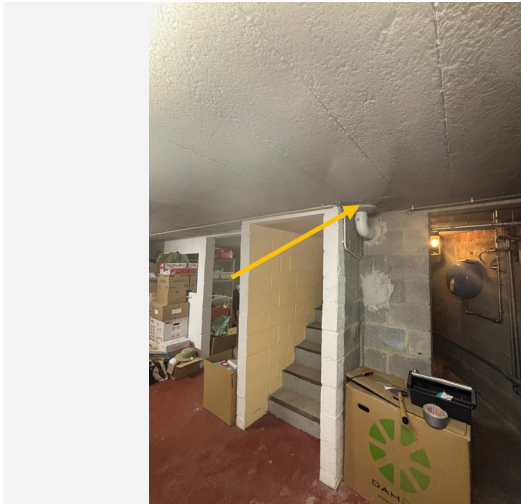
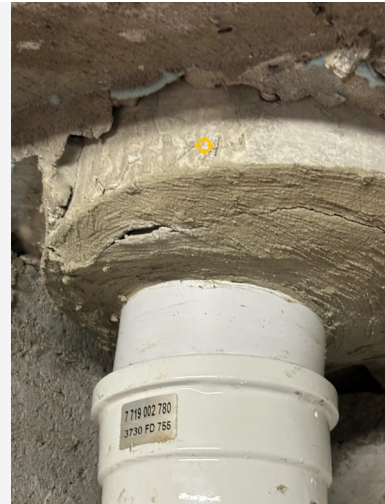
| Eindbeoordeling materiaalrisico | Laag materiaalrisico en/of verlaagde kans op vezelvrijgave |

| Gebondenheid | Categorie 1: hechtgebonden in oorsprong |
| Asbestsoort (vezeltype) | Alleen chrysotiel |
| Asbestconcentratie | Laag (< 50%) |
| Afschermingsgraad van het gehele materiaal | Geheel of deels (ook) vrij aan de binnenlucht |
| Toestand van het materiaal | Licht beschadigd, licht verweerd. Intact materiaal type Pical – asbestboard of categorie III 'gebondenheid' |

| # | Type | Referentie | Resultaat |
|---|---|---|---|
| 2.1 | Puntmonster | M01 | Chrysotiel |

| Beschrijving | Schouw in gebouw van 1993 |
| Asbestmateriaal | Rookgaskanaal |
| Hoeveelheid (lengte - omtrek - dikte - aantal) | • 0,50 m - 55,00 cm - 1,00 cm - 1 stuk |

| <b>Eenvoudig bereikbaar</b> | Nee <ul style="list-style-type: none"> <li>• Verwijdering tast de bouwkundige integriteit aan.</li> </ul> |
| <b>Opmerking</b> | De cementschouw bevindt zich enkel in de kelder en eventueel doorvoer door de gewelven. Erboven werd deze schouw vervangen door een metalen versie. |

Het asbestmateriaal valt onder de mijlpaal van 2040.

Zorgvuldig beheren

- Zorg voor een veilig beheer. Vermijd het beschadigen van het asbestmateriaal. Controleer de toestand jaarlijks op wijzigingen.

- Eenvoudige handelingen: mag via doe-het-zelf of door werknemer(s) met opleidingsattest eenvoudige handelingen  
Hechtegebonden toepassing in goede staat. Gezien de moeilijkheids graad van verwijderen is het aan te raden beroep te doen op een aannemer met attest eenvoudige handelingen.

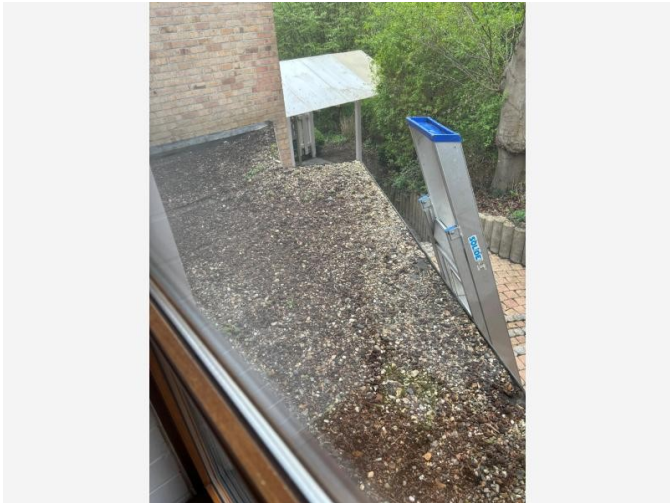
Het plat dakje werd uitgevoerd in derbigum. Niet asbesthoudend. Zie bewijsdocumenten.

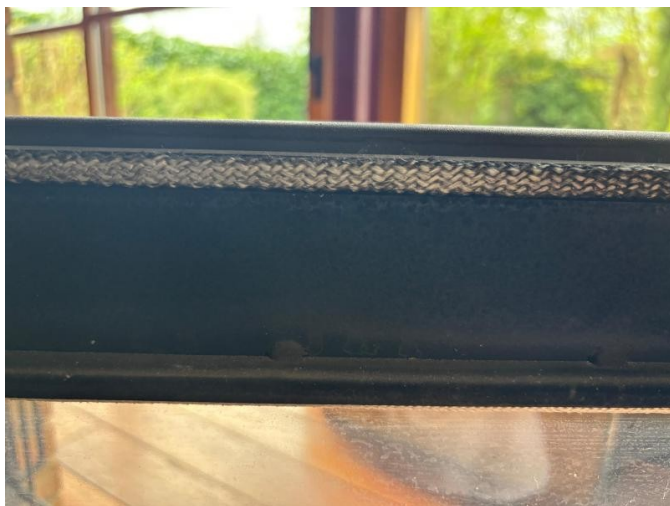
Deze werd onderzocht en niet asbestverdacht bevonden

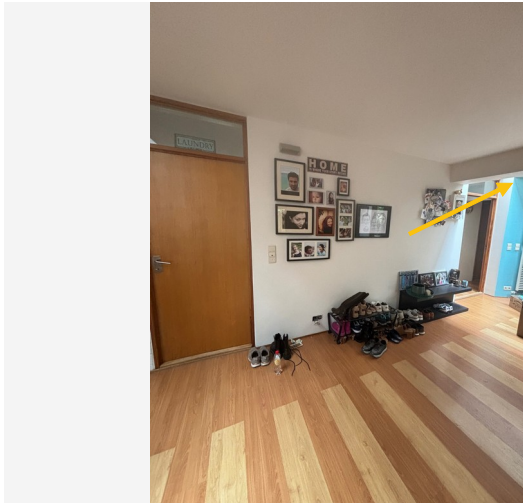
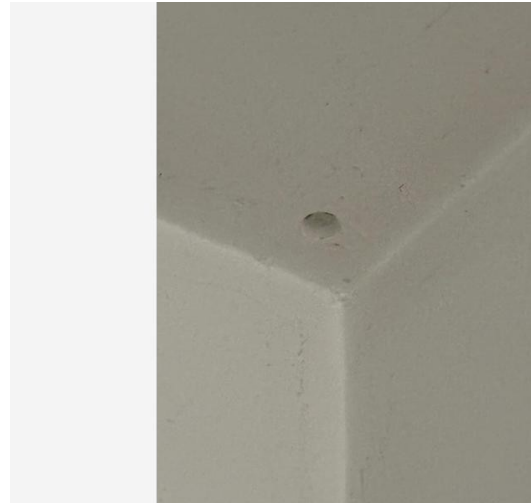
## Fiche 6: Plafondpleister

Geen asbest

| # | Type | Referentie | Resultaat |
|---|---|---|---|
| 6.1 | Puntmonster | M03 | Geen asbest |

| Beschrijving | Plafondpleister |

| Opmerking | Enkel plafondpleister aanwezig in de hall gelijkvloers. raming van de hoeveelheid |

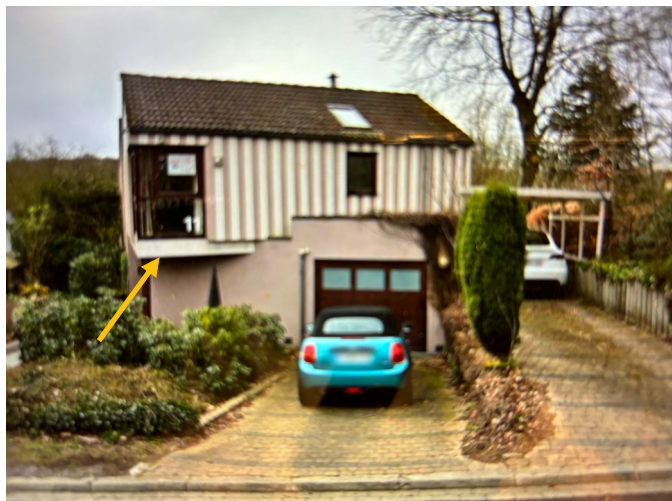
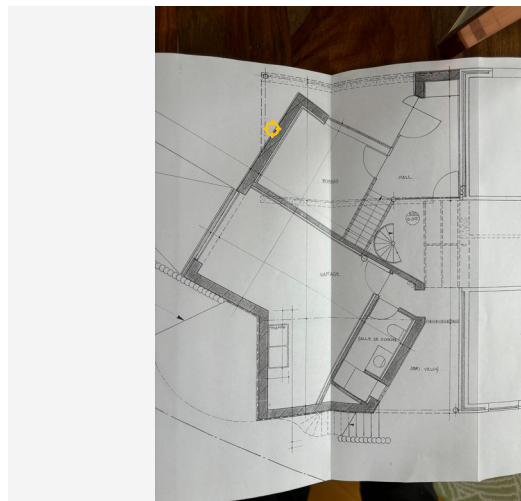
## Fiche 7: Plafondplaten onderkant overdekte inkom (buiten)

Geen asbest

| # | Type | Referentie | Resultaat |
|---|---|---|---|
| 7.1 | Puntmonster | M05 | Geen asbest |

| Beschrijving | Plafondplaten onderkant overdekte inkom (buiten) |

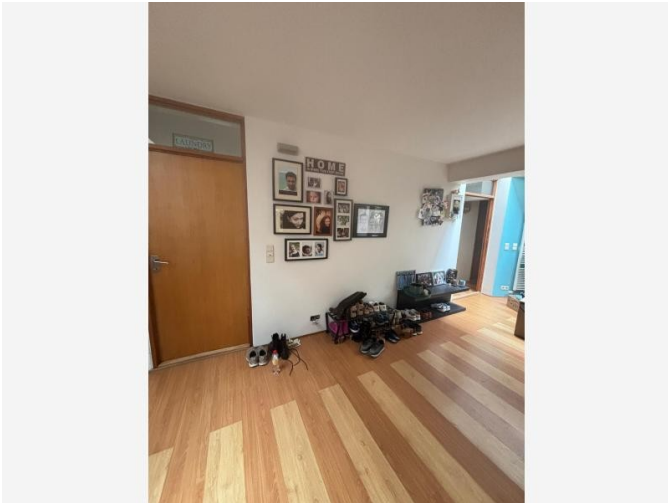
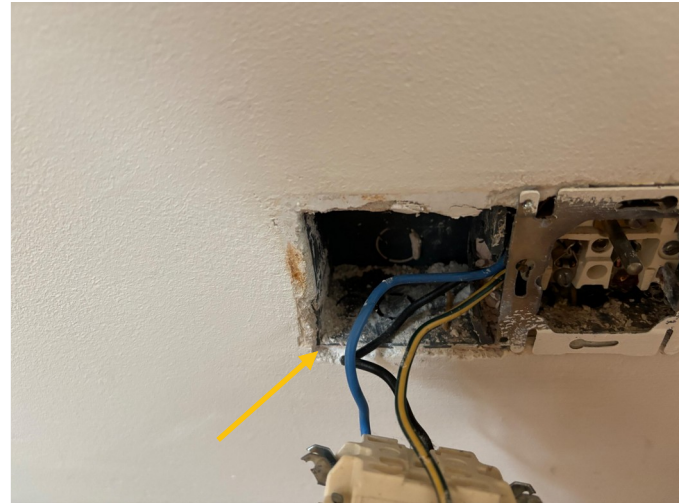
## Fiche 8: Wandpleister

Geen asbest

| # | Type | Referentie | Resultaat |
|---|---|---|---|
| 8.1 | Puntmonster | M04 | Geen asbest |

| Beschrijving | Wandpleister |

| <b>Opmerking</b> | Enkel wandpleister aanwezig in de hall gelijkvloers. Raming van de hoeveelheid. |
