# Asbestinventarisatetest

Leo Van Hullebuschstraat 122/1, 2900 Schoten

Attestnummer : 20241014-000076.000

Uitgegeven op : 14.10.2024

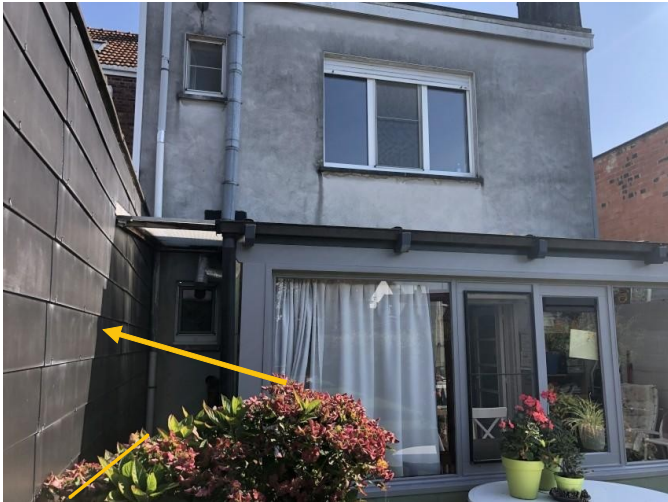
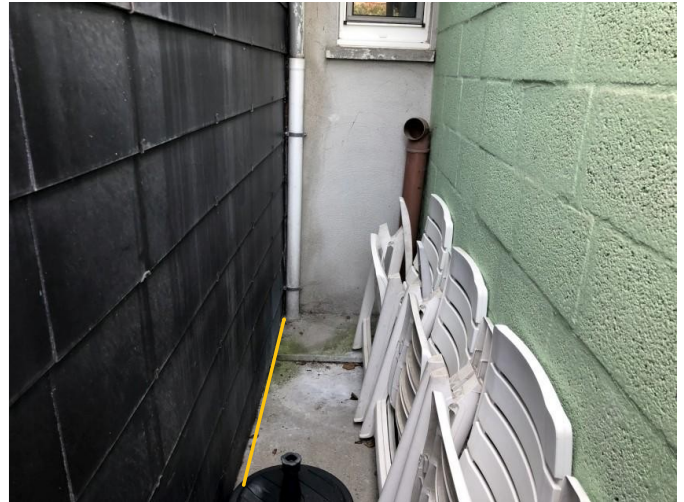
# Fiche 1: Asbesthoudend slib/sediment van leien

Asbestmateriaal - afvalstof

| Bron van de resten | Asbesthoudende gevelleien |
| Gebondenheid resten | Niet hecht |
| Hoeveelheid (gewicht - aantal) | <ul style="list-style-type: none"><li>• 0,80 kg - 1 stuk</li></ul> |

**Dringend verwijderen**

- Verwijder het asbestafval.

- Eenvoudige handelingen: mag via doe-het-zelf of door werknemer(s) met opleidingsattest eenvoudige handelingen  
Slib of sediment van asbest dient verwijderd te worden als asbestafval in daarvoor bestemde asbestzakken.  
Voorzorgsmaatregelen: beschermkledij dragen bij het verwijderen, mondmasker P3, etc. Mogelijks ook met verwijdering van de opvangtoepassing (bijvoorbeeld dakgoot, regenton, regenwaterput, etc.)

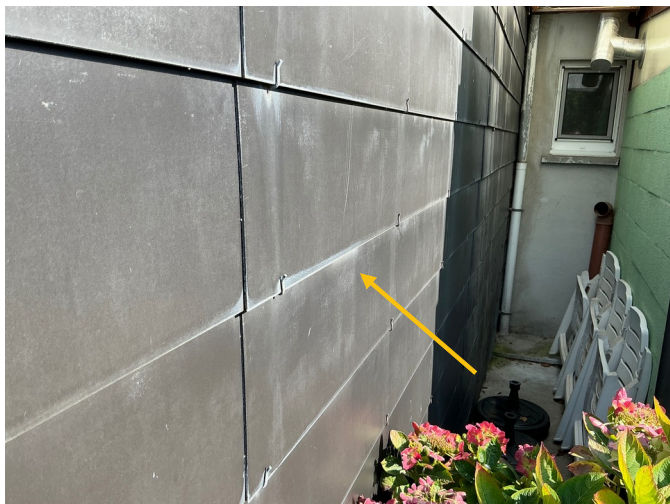
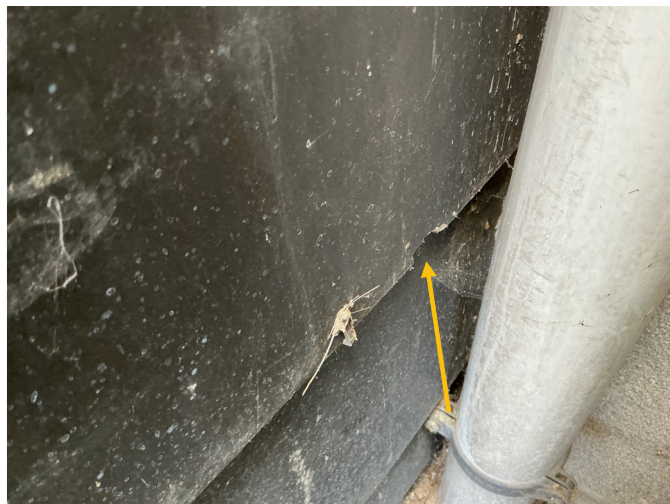
| Eindbeoordeling materiaalrisico | Laag materiaalrisico en/of verlaagde kans op vezelvrijgave |

| Toestand van het materiaal | Licht beschadigd, licht verweerd. Intact calciumsilicaatmateriaal of categorie III 'gebondenheid' |

| # | Type | Referentie | Resultaat |
|---|---|---|---|
| 2.1 | Puntmonster | 3 I PS I Gevelleien GLVL | Chrysotiel |

| Hoeveelheid (oppervlakte - aantal) | <ul style="list-style-type: none"><li>• 17,64 m<sup>2</sup> - 1 stuk</li></ul> |

Verwijderen

- Verwijder dit asbestmateriaal zo snel mogelijk. Volg de toestand goed op.
- Hemelwater dat afspoelt van asbestcement daken of gevels kan asbestdeeltjes bevatten. Gebruik het enkel voor gesloten circuits (bv. spoelen toiletten). Reinig na het vervangen van het dak of de gevel de dakgoten en regenwaterput of -ton om asbesthoudend sediment of slib te verwijderen

De toepassing dient voorafgaand te worden gefixeerd/bevochtigd; de individuele elementen dienen zonder machinale werktuigen en zonder breken of gooien een voor een losgemaakt te worden. Deze dienen ten slotte in gesloten verpakking en daarvoor bestemde asbestzakken weggevoerd te worden naar een erkend afvalpunt (recyclagepark).

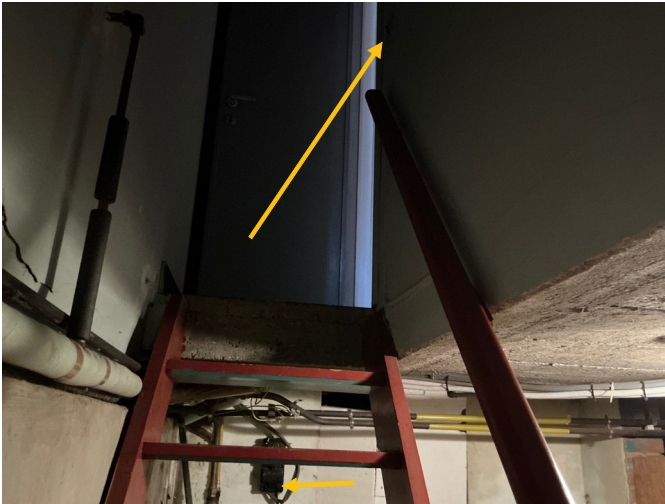
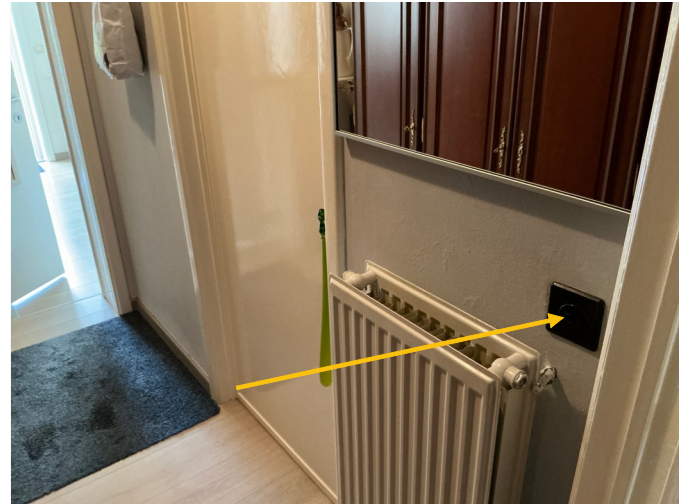
| Eindbeoordeling materiaalrisico | Laag materiaalrisico en/of verlaagde kans op vezelvrijgave |

| Asbestsoort (vezeltype) | Crocidoliet aanwezig |
| Toestand van het materiaal | Onbeschadigd, niet verweerd |

| Opmerking | Bakeliet bevat asbest als vulstof.<br><br>De hoeveelheid is een schatting en kan afwijken van de werkelijke toestand. |

Zorgvuldig beheren

- Zorg voor een veilig beheer. Vermijd het beschadigen van het asbestmateriaal. Controleer de toestand jaarlijks op wijzigingen.

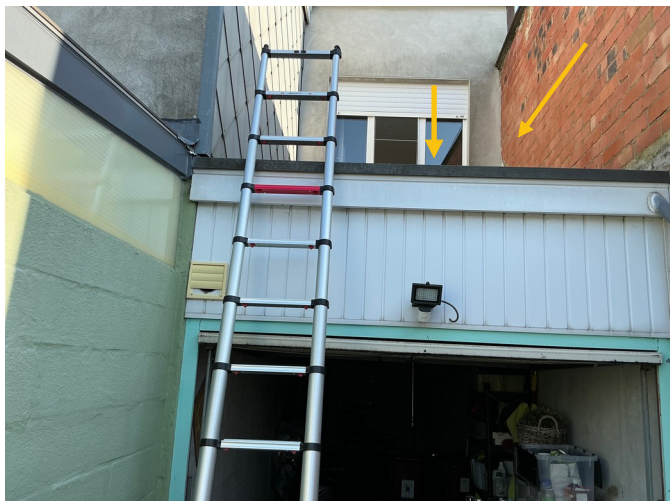
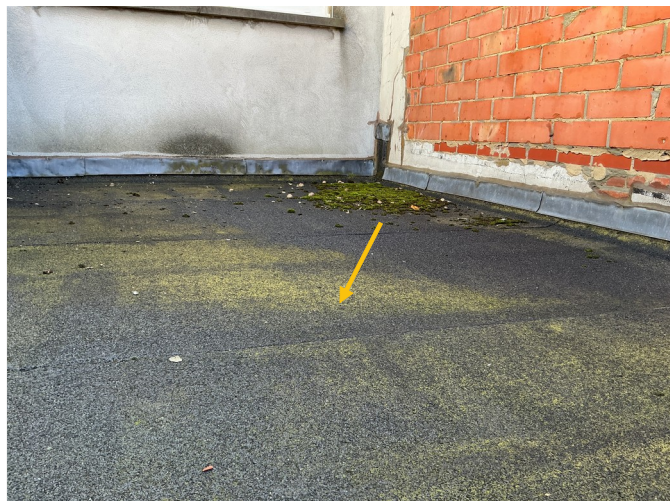
## Fiche 4: Plat dak | Geen staalname (roofing, bitumen, teer)

Asbestmateriaal

| Eindbeoordeling materiaalisico | Laag materiaalisico en/of verlaagde kans op vezelvrijgave |

| Toestand van het materiaal | Licht beschadigd, licht verweerd. Intact calciumsilicaatmateriaal of categorie III 'gebondenheid' |

| <p><b>Opmerking</b></p> | <p>De hoeveelheid is een schatting en kan afwijken van de werkelijke toestand.</p> <p>Er werd geen staal genomen van de roofing/bitumen/teer-laag om risico op waterinfiltratie te voorkomen. (Groot risico op structurele gevolgschade, zijnde lekschade)</p> <p>Volgens het inspectieprotocol dient deze toepassing beschouwd te worden als asbestverdacht tot het tegendeel al dan niet wordt bewezen.</p> <p>Er is geen staalname mogelijk tot op de primaire drager (eventuele onderliggende lagen bitumen of lijm) zonder de toepassing ernstig te beschadigen. Indien een staalname tot op de primaire drager zou gebeuren, is er namelijk risico op waterinfiltratie. Bij renovatie of werken aan het plat dak dient dit attest voorgelegd te worden aan de aannemer en is er bijkomend destructief onderzoek nodig met staalname tot op de primaire drager alvorens werken uit te voeren aan het plat dak of alvorens een nieuwe laag over bestaande lagen te plaatsen.</p> <p>OVAM verbiedt het breken, afschuren, beschadigen, hergebruiken, insluiten, opnieuw bedekken van asbesthoudende of asbestverdachte materialen (Bron: OVAM: Wat is verboden?).</p> |

Zorgvuldig beheren

- Zorg voor een veilig beheer en verwijder dit asbestmateriaal wanneer het bij werken eenvoudig bereikbaar wordt. Controleer de toestand jaarlijks op wijzigingen.

Bij werken aan het plat dak of verwijdering ervan is verdere staalname tot op de primaire drager met labo-analyse noodzakelijk alvorens het te verwijderen of alvorens werken uit te voeren aan het materiaal (bijvoorbeeld bij het plaatsen van een nieuwe toplaag).

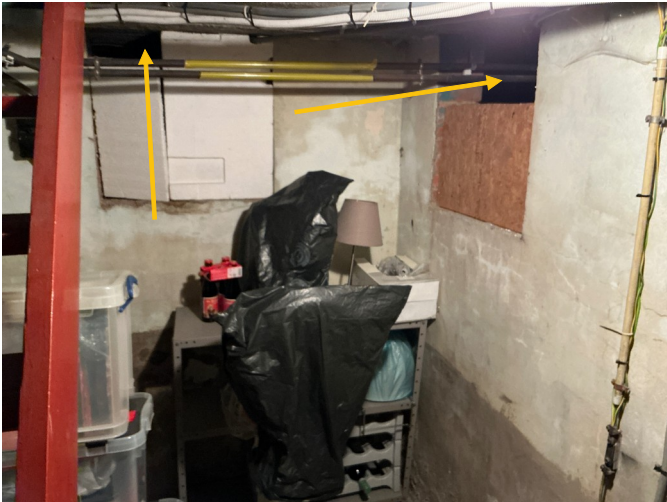
## Fiche 5: Kruipkelder (beperking onderzoek/buiten inspectiegebied)

**Reden:** Hoogte minder dan 1,5 meter

**Uitleg van de asbestdeskundige:** Uit het inspectieprotocol: Ruimtes met een hoogte lager dan 1,50 m vormen een permanente onderzoeksbeperking.

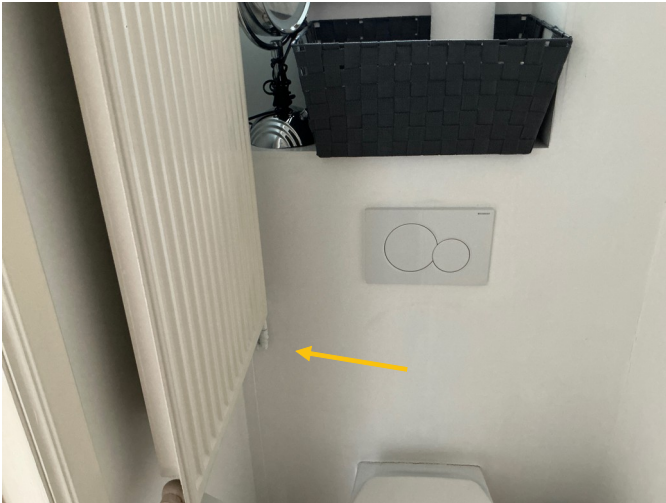
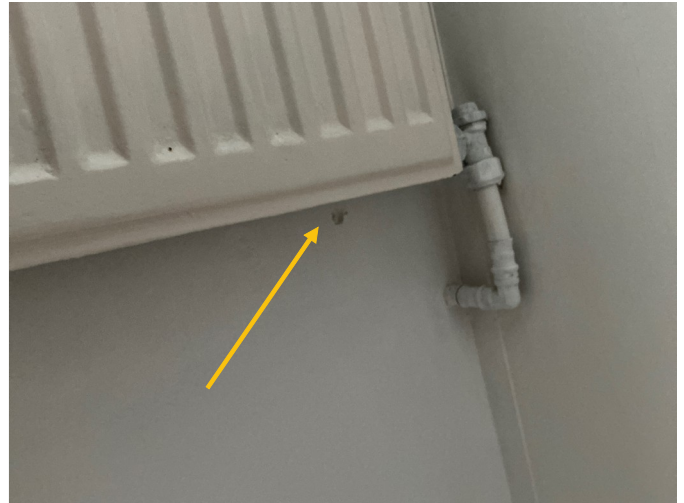
## Fiche 6: Zichtbaar wandpleister

Geen asbest

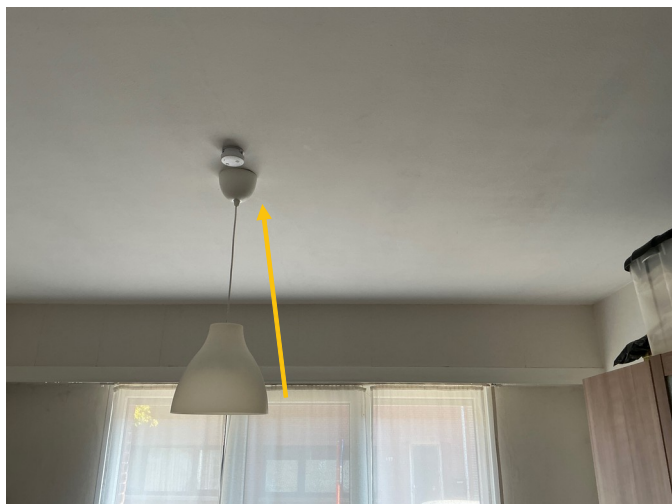
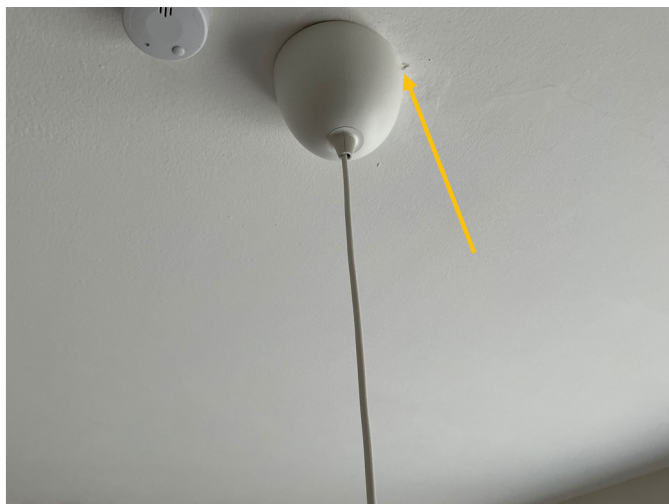
## Fiche 7: Zichtbaar plafondpleister

Geen asbest

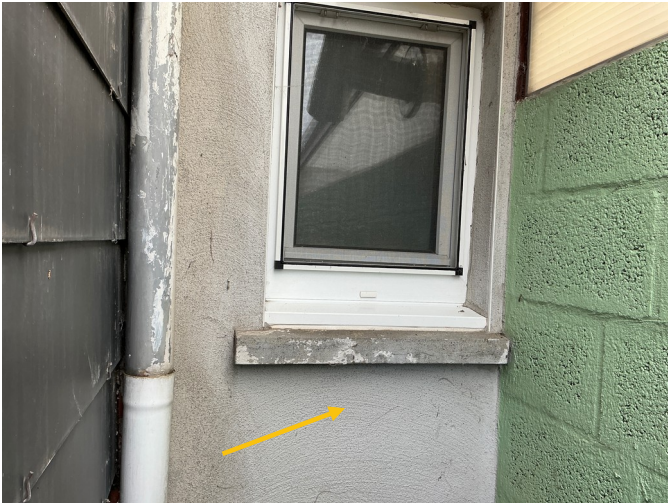
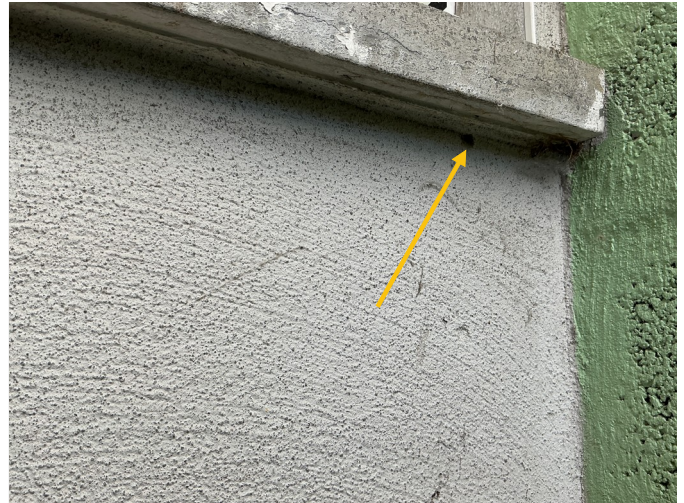
## Fiche 8: Crepi / gevelbepleistering

Geen asbest
