# Asbestinventarisatetest

Leo Van Hullebuschstraat 122/2, 2900 Schoten

Attestnummer : 20241014-000094.000

Uitgegeven op : 14.10.2024

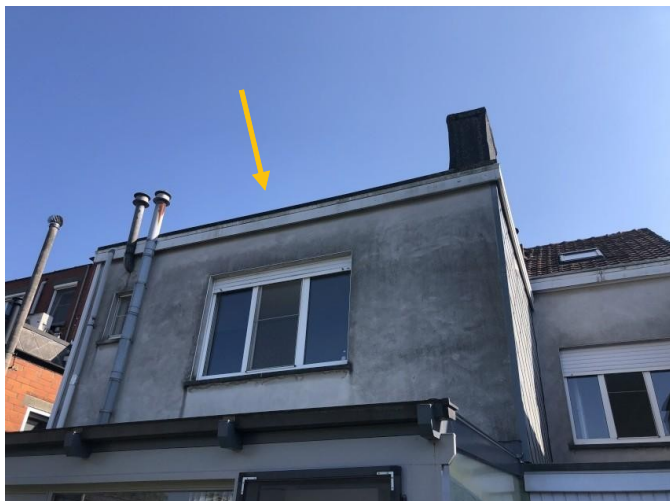
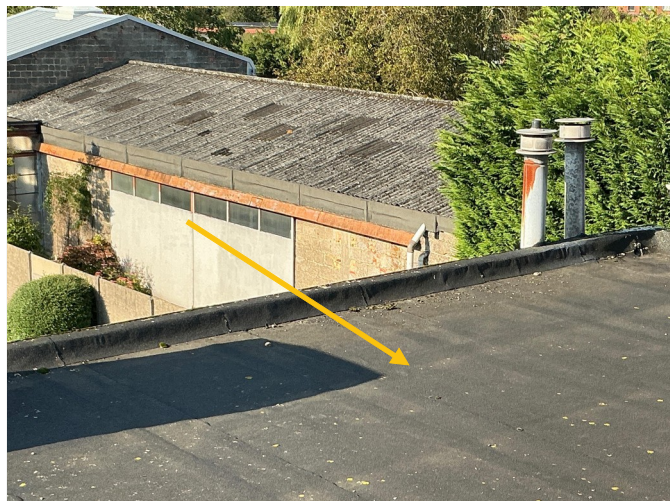
# Fiche 1: Plat dak | Geen staalname (roofing, bitumen, teer)

Asbestmateriaal

De toplaag, lijmlaag of mogelijks onderliggende lagen kunnen asbesthoudend zijn.

| Eindbeoordeling materiaalarisico | Laag materiaalarisico en/of verlaagde kans op vezelvrijgave |

| Toestand van het materiaal | Licht beschadigd, licht verweerd. Intact calciumsilicaatmateriaal of categorie III 'gebondenheid' |

- Zorg voor een veilig beheer en verwijder dit asbestmateriaal wanneer het bij werken eenvoudig bereikbaar wordt. Controleer de toestand jaarlijks op wijzigingen.

- Eenvoudige handelingen: enkel door erkend asbestverwijderaar  
Om een asbestveilig asbestattest te bekomen volstaat het momenteel om het plat dak veilig en zorgvuldig te beheren. Dit zonder er wijzigingen aan aan te brengen.

Bij werken aan het plat dak of verwijdering ervan is verdere staalname tot op de primaire drager met labo-analyse noodzakelijk alvorens het te verwijderen of alvorens werken uit te voeren aan het materiaal (bijvoorbeeld bij het plaatsen van een nieuwe toplaag).

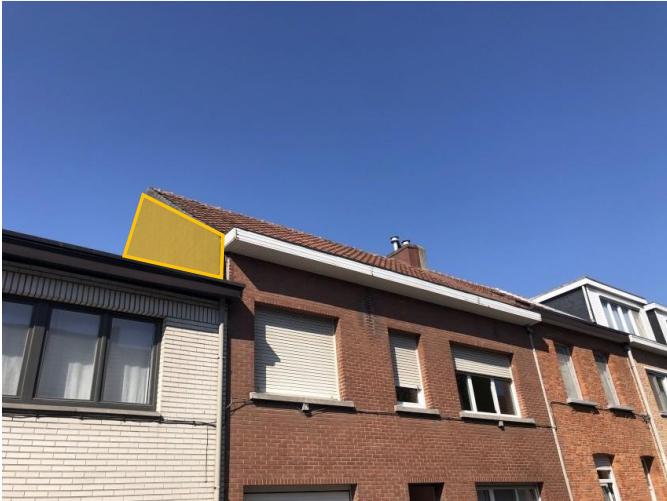
**Reden:** Het te onderzoeken materiaal situeert zich hoger dan 3,50 m te rekenen vanaf een veilige ondergrond

**Uitleg van de asbestdeskundige:** Roofing tegen linkergevel niet bereikbaar voor staalname.

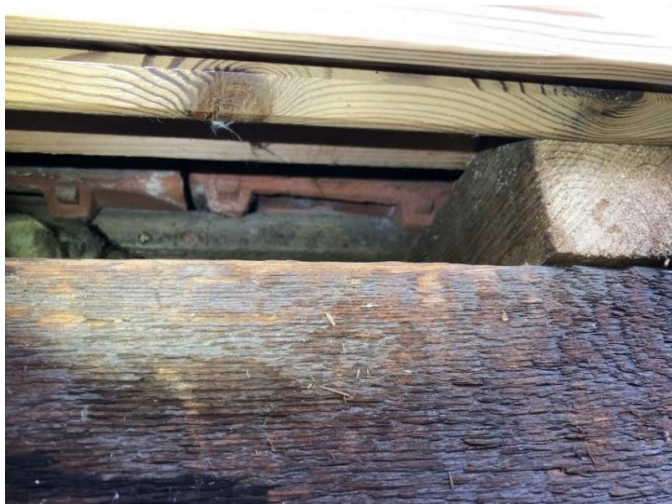
Aan- of afwezigheid van een onderdak werd gecontroleerd.

Er werd geen (asbesthoudend) menuiserie onderdak vastgesteld tijdens het plaatsbezoek.

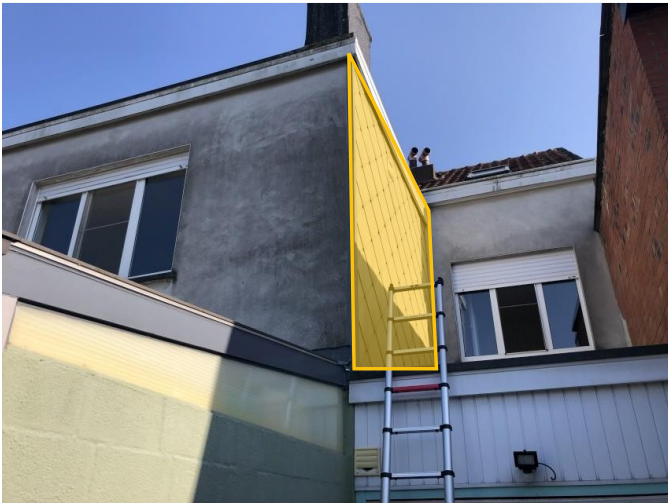
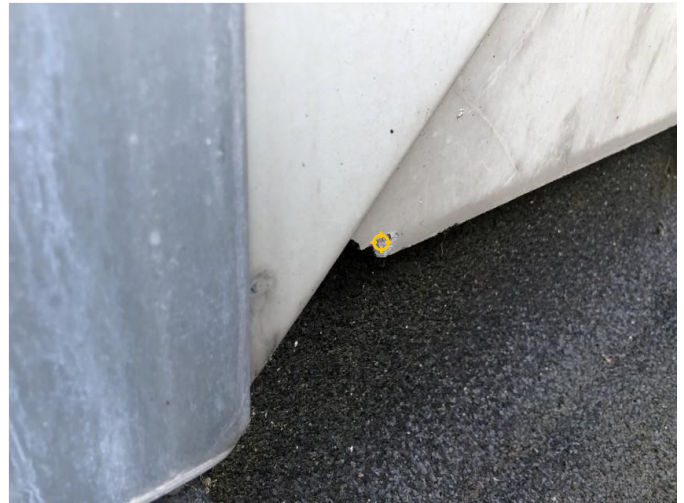
## Fiche 4: Leien | Gevelbekleding

Geen asbest

| # | Type | Referentie | Resultaat |
|---|---|---|---|
| 4.1 | Puntmonster | 3 I PS I Gevelleien verdieping | Geen asbest |

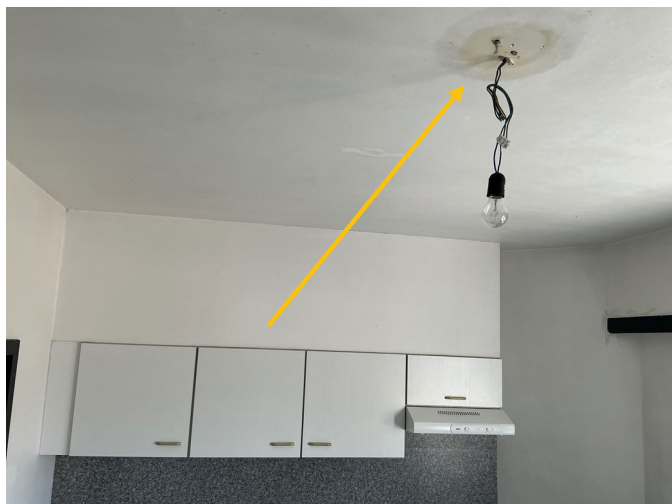
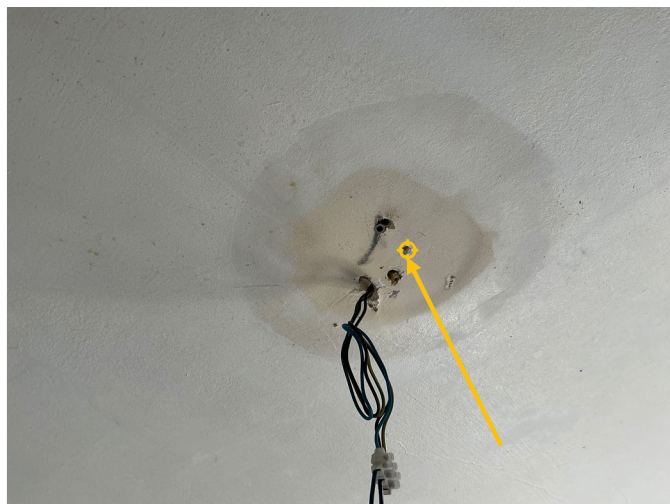
## Fiche 5: Zichtbaar plafondpleister

Geen asbest

| # | Type | Referentie | Resultaat |
|---|---|---|---|
| 5.1 | Mengmonster | 2 I MS I Plafondpleister | Geen asbest |

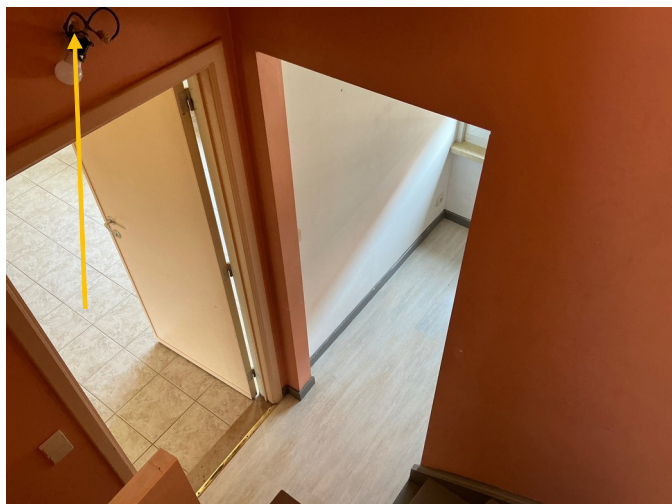
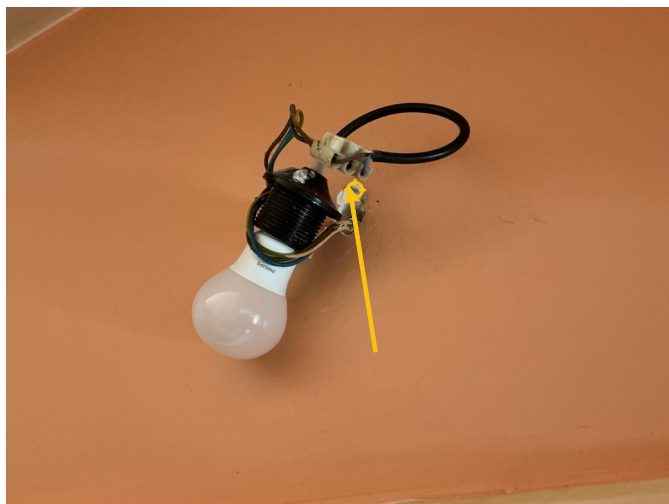
## Fiche 6: Zichtbaar wandpleister

Geen asbest

| # | Type | Referentie | Resultaat |
|---|---|---|---|
| 6.1 | Mengmonster | 1 MS Wandpleister | Geen asbest |

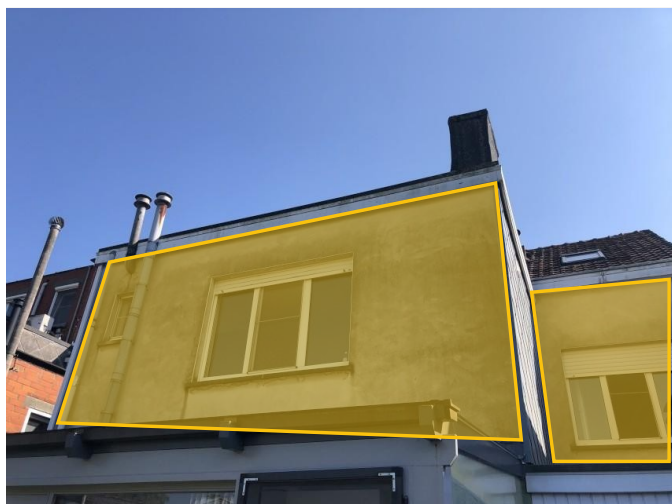
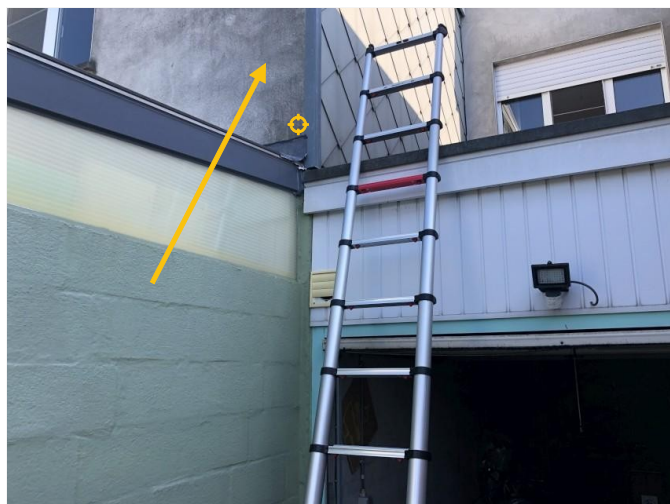
## Fiche 7: Crepi / gevelbepleistering

Geen asbest

| # | Type | Referentie | Resultaat |
|---|---|---|---|
| 7.1 | Mengmonster | 4 I MS I Crepi | Geen asbest |
