# Asbestinventarisatetest

Victoriestraat 22/001, 9120 Beveren

Attestnummer : **20241009-000369.000**

Uitgegeven op : **09.10.2024**

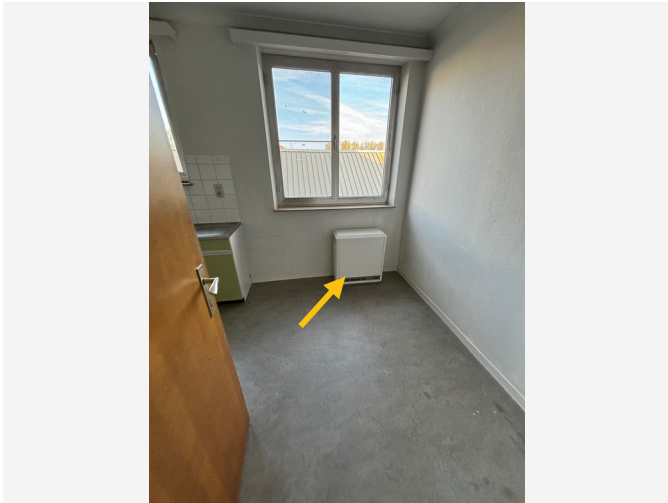
Vrije foto

Er zijn verschillende convectoren van het merk Dimplex, deze zijn niet-asbest verdacht. Dimplex geeft aan dat de convectoren met bouwjaar na 1974 niet-asbesthoudend zijn.

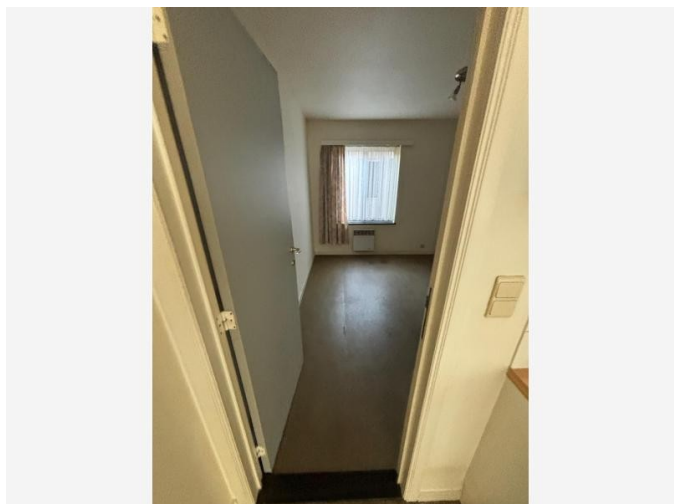
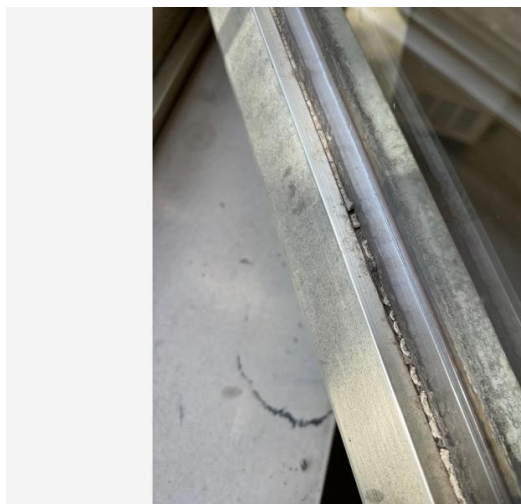
## Fiche 2: Mastiek ramen buitenkant

Geen asbest

| # | Type | Referentie | Resultaat |
|---|---|---|---|
| 2.1 | Mengmonster | 003 | Geen asbest |

| Opmerking | <p>Mengstaal samengesteld van mastiek aan de binnenkant van de ramen van de 3 appartementen, dit om een zo goed mogelijk mengstaal te vormen van het mastiek van de ramen. Alle ramen bevatten hetzelfde type mastiek vandaar dit mengstaal en alle ramen zijn van het zelfde type en bouwjaar.</p> <p>Gewicht berekend op 0,1 Kg per lopende meter mastiek.</p> |

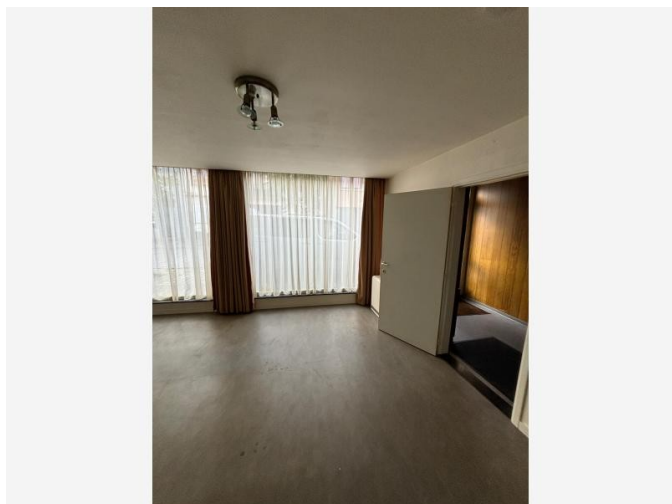
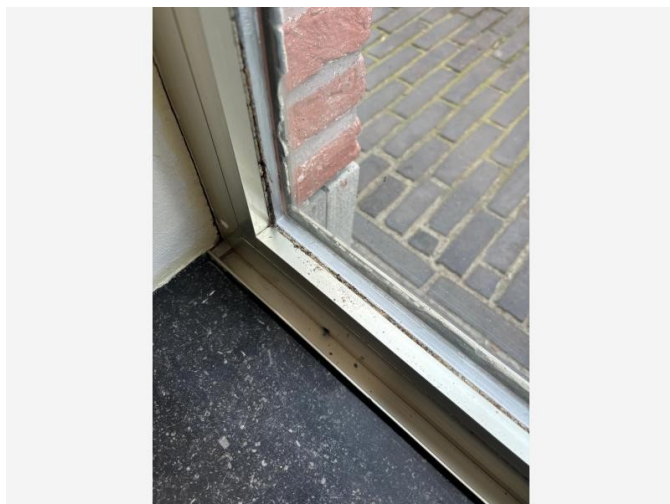
## Fiche 3: Mastiek ramen binnenkant

Geen asbest

| # | Type | Referentie | Resultaat |
|---|---|---|---|
| 3.1 | Mengmonster | 002 | Geen asbest |

| Opmerking | <p>Mengstaal samengesteld van mastiek aan de binnenkant van de ramen van de 3 appartementen, dit om een zo goed mogelijk mengstaal te vormen van het mastiek van de ramen. Alle ramen bevatten hetzelfde type mastiek vandaar dit mengstaal en alle ramen zijn van het zelfde type en bouwjaar.</p> <p>Gewicht berekend op 0,1 Kg per lopende meter mastiek.</p> |

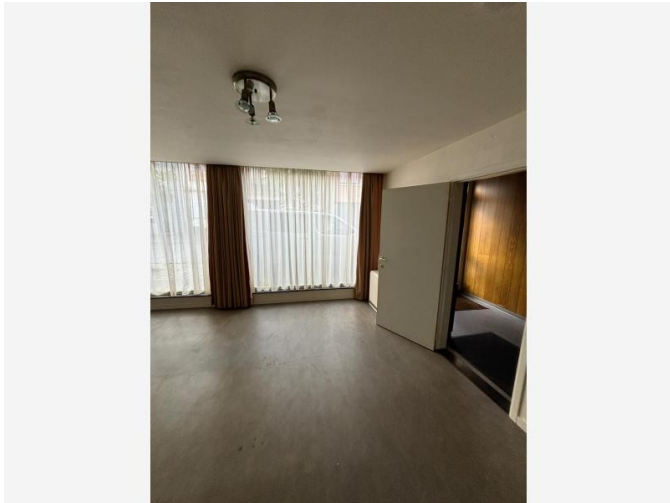
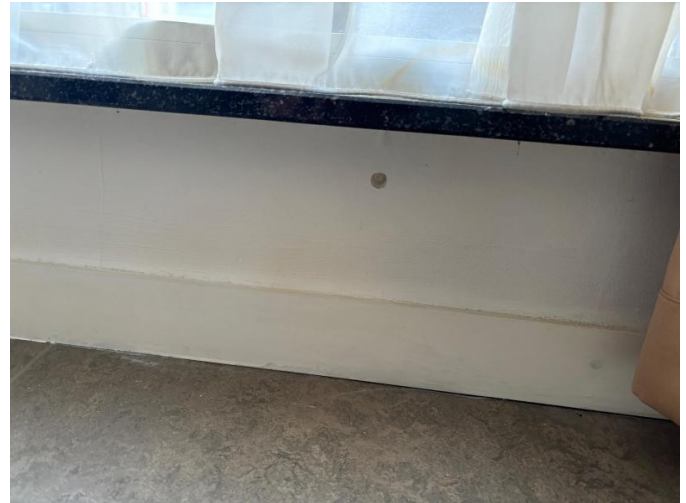
## Fiche 4: Pleisterwerk muren

Geen asbest

| # | Type | Referentie | Resultaat |
|---|---|---|---|
| 4.1 | Mengmonster | 001 | Geen asbest |

| Opmerking | <p>Enkel sommige buitenwanden bevatten pleisterwerk, het meerendeel van de wanden bestaan uit gipsplaten (gyproc). Er is een mengstaal samengesteld uit de 3 pleisterwerk bevattende muren.</p> <p>In de Badkamer is er geen pleisterwerk aanwezig.</p> <p>De plafonds van het appartement bestaan allemaal uit gipsplaten (gyproc).</p> |

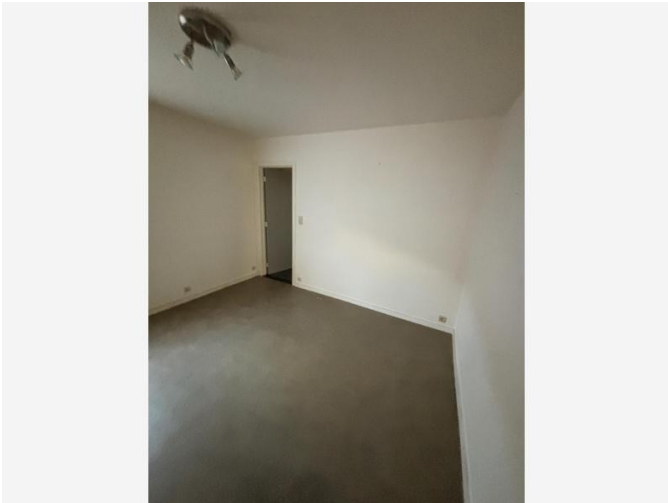
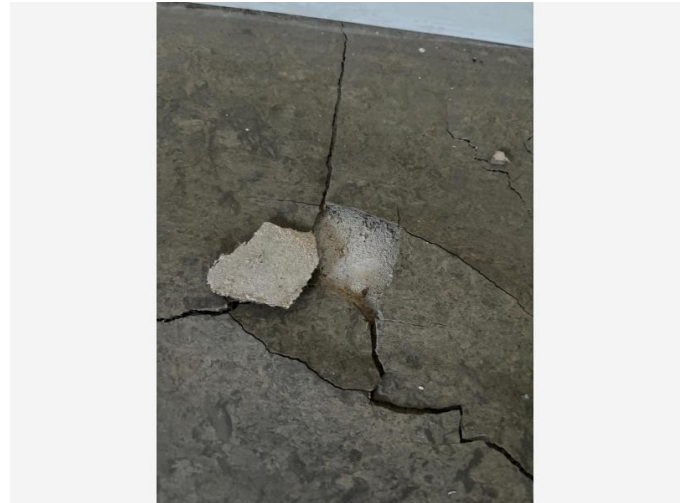
## Fiche 5: Vinylvloer + lijm

Geen asbest

| # | Type | Referentie | Resultaat |
|---|---|---|---|
| 5.1 | Puntmonster | 004 | Geen asbest |

| Opmerking | Vloer ligt overal behalve in de badkamer, deze is betegeld. |
