# Asbestinventarisatetest

Victoriestraat 22/101, 9120 Beveren

Attestnummer : 20241009-000370.000

Uitgegeven op : 09.10.2024

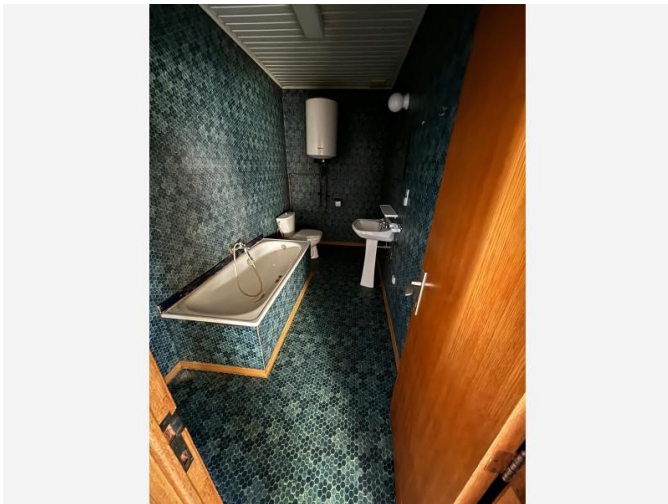
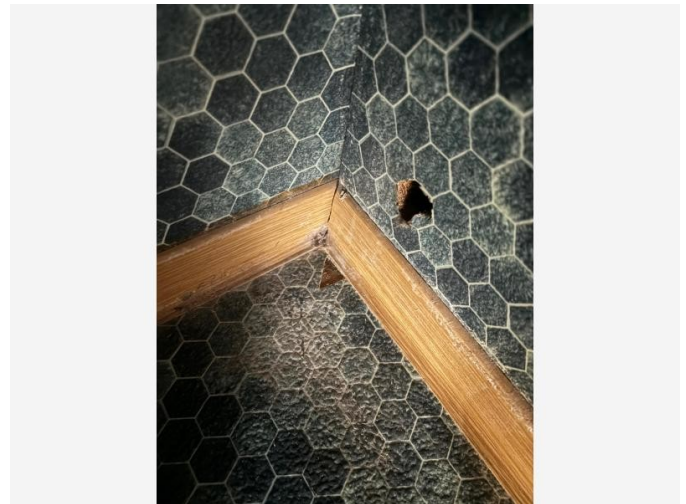
- Hermetische zone (erkend asbestverwijderaar)  
Vloer is positief getest aan asbest, deze is echter in goede staat.

Omdat dit een niet-hechtgebonden toepassing is in binnenlucht en deze niet kan verwijderd worden zonder te beschadigen mag deze enkel verwijderd worden door een erkend asbest verwijderaar in hermetische zone om te vermijden dat er asbestvezels verspreid worden.

| Eindbeoordeling materiaalrisico | Verhoogd materiaalrisico en/of verhoogde kans op vezelvrijgave |

| Gebondenheid | Categorie 2: niet-hechtgebonden met matrix |
| Asbestsoort (vezeltype) | Alleen chrysotiel |
| Asbestconcentratie | Hoog (>= 50%) |
| Toestand van het materiaal | Licht beschadigd, licht verweerd. Intact calciumsilicaatmateriaal of categorie III 'gebondenheid' |

| Opmerking | Vinylvloer is ook gebruikt als bedekking muur en bad, de gehele badkamer bestaat dus uit hetzelfde vinylzeil. |

Het asbestmateriaal valt onder de mijlpaal van 2034.

Verwijderen

- Zorg voor een veilig beheer. Vermijd het beschadigen van het asbestmateriaal. Controleer de toestand jaarlijks op wijzigingen.
- Verwijder dit asbestmateriaal zo snel mogelijk. Volg de toestand goed op.

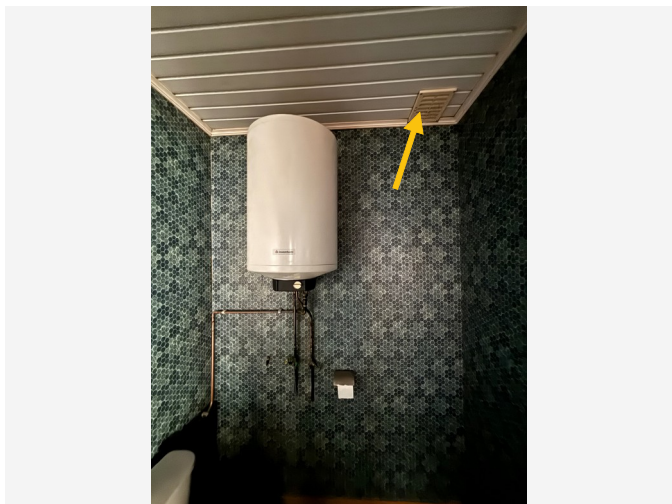
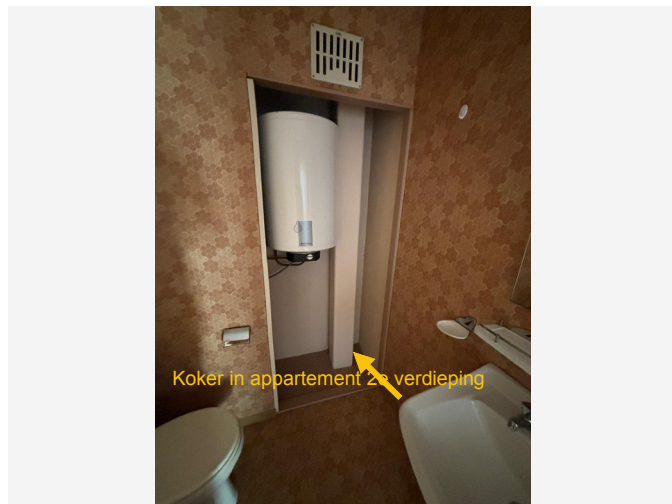
- Eenvoudige handelingen: enkel door erkend asbestverwijderaar  
Dit is een hechtgebonden toepassing die niet beschadigd is, echter loopt de buis door verschillende niveaus en loopt deze waarschijnlijk door tot op het dak, daarom raden wij aan deze te laten verwijderen door een erkend asbestverwijderaar welke ervaring heeft met het verwijderen van deze toepassingen.

| Eindbeoordeling materiaalisico | Laag materiaalisico en/of verlaagde kans op vezelvrijgave |

| Gebondenheid | Categorie 1: hechtgebonden in oorsprong |
| Asbestsoort (vezeltype) | Crocidoliet aanwezig |
| Toestand van het materiaal | Onbeschadigd, niet verweerd |

| Opmerking | <p>Verluchtungskoker komt uit in badkamer, enkel het uiteinde is bereikbaar via appartement 1e verdieping, de rest van de koker loopt door het appartement op de 2e verdieping. Om deze te verwijderen/vervangen dient dus afgesproken te worden met de eigenaar van 2e verdieping (boven).</p> <p>Op de foto's is enkel het kunststof roostertje zichtbaar maar omdat ik ook het appartement op de 2e verdieping geïnspecteerd heb weet ik dat de asbestbuis zich hierachter bevindt, het roostertje was niet te verwijderen zonder te beschadigen.</p> |

Het asbestmateriaal valt onder de mijlpaal van 2040.

Zorgvuldig beheren

- Zorg voor een veilig beheer. Vermijd het beschadigen van het asbestmateriaal. Controleer de toestand jaarlijks op wijzigingen.
- Verwijder dit asbestmateriaal zo snel mogelijk. Volg de toestand goed op.

Propeer de ruimte op een andere manier te ventilleren, laat het roostertje in gesloten toestand zodat er geen luchtcirculatie door de schacht is.

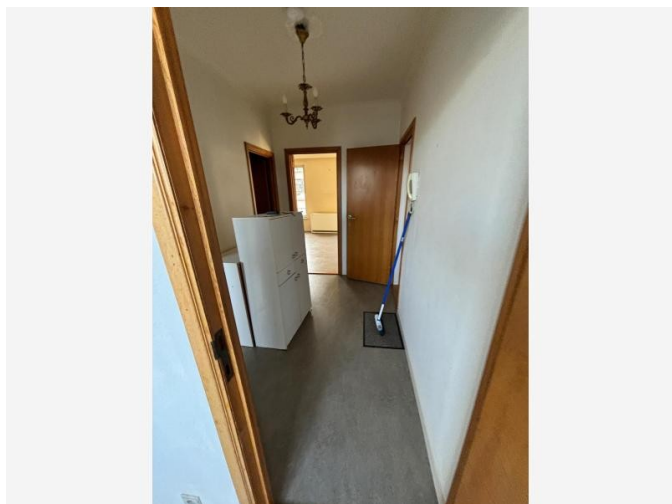
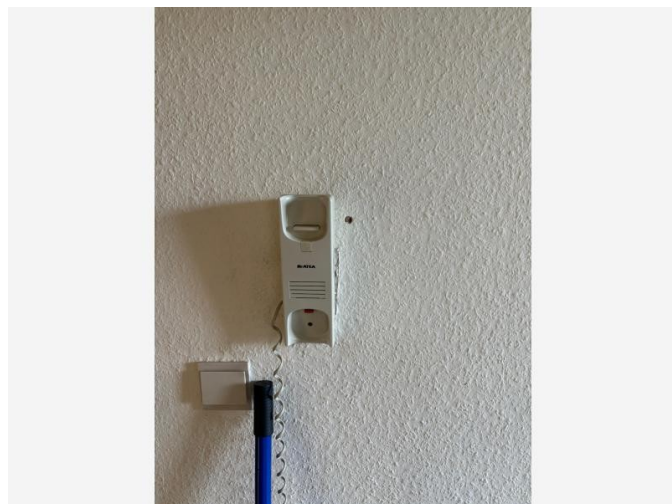
## Fiche 3: Pleisterwerk muren

## Conclusie

Geen asbest

| # | Type | Referentie | Resultaat |
|---|---|---|---|
| 3.1 | Mengmonster | 001 | Geen asbest |

| Opmerking | <p>Enkel sommige buitenwanden bevatten pleisterwerk, het meerendeel van de wanden bestaan uit gipsplaten (gyproc). Er is een mengstaal samengesteld uit de pleisterwerk bevattende muren.</p> <p>In de Badkamer is er geen pleisterwerk aanwezig.</p> <p>De plafonds van het appartement bestaan allemaal uit gipsplaten (gyproc).</p> |

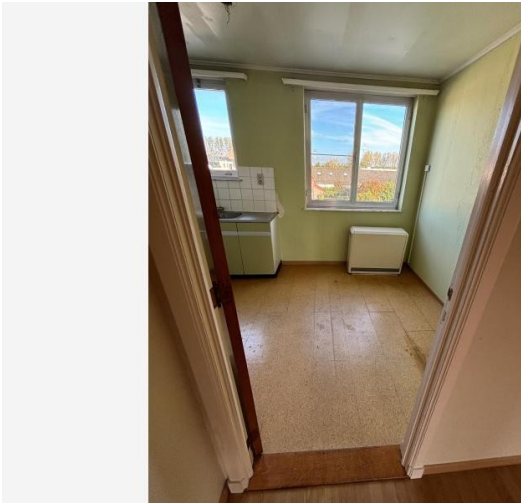
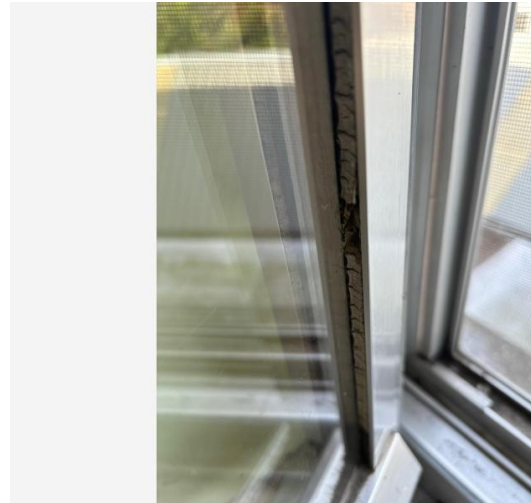
## Fiche 4: Mastiek ramen buitenkant

Geen asbest

| Opmerking | <p>Mengstaal samengesteld van mastiek aan de binnenkant van de ramen van de 3 appartementen, dit om een zo goed mogelijk mengstaal te vormen van het mastiek van de ramen. Alle ramen bevatten hetzelfde type mastiek vandaar dit mengstaal en alle ramen zijn van het zelfde type en bouwjaar.</p> <p>Gewicht berekend op 0,1 Kg per lopende meter mastiek.</p> |

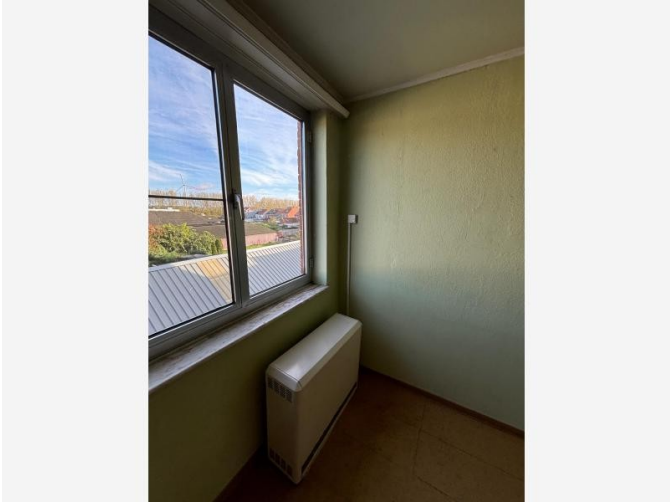
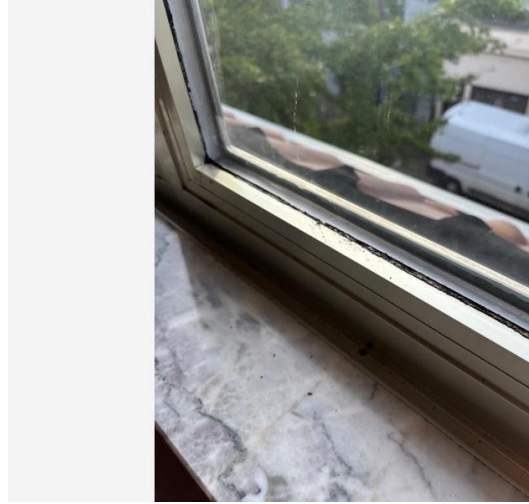
## Fiche 5: Mastiek ramen binnenkant

Geen asbest

| Opmerking | <p>Mengstaal samengesteld van mastiek aan de binnenkant van de ramen van de 3 appartementen, dit om een zo goed mogelijk mengstaal te vormen van het mastiek van de ramen. Alle ramen bevatten hetzelfde type mastiek vandaar dit mengstaal en alle ramen zijn van het zelfde type en bouwjaar.</p> <p>Gewicht berekend op 0,1 Kg per lopende meter mastiek.</p> |

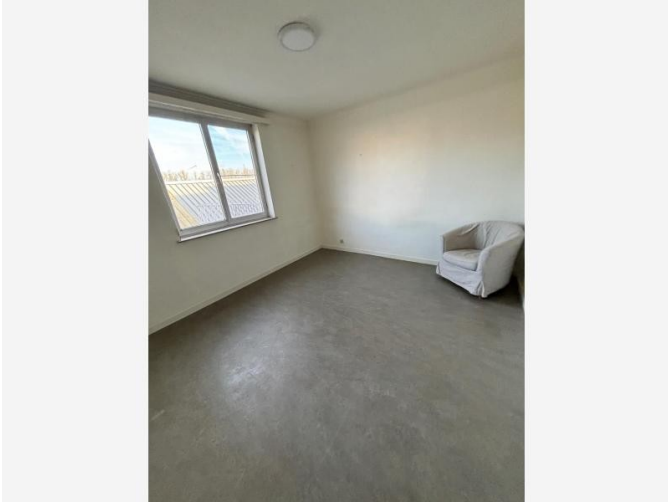
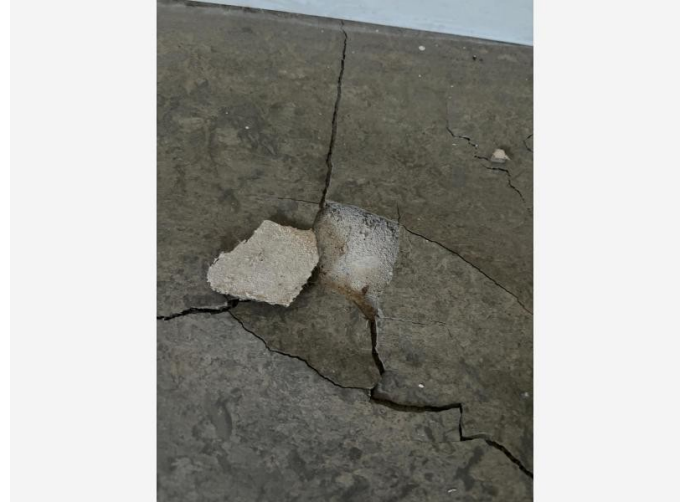
## Fiche 6: Vinylvloer + lijm

Geen asbest

| Opmerking | <p>Vinylvloer ligt overal behalve in de badkamer.</p> <p>Het is exact de zelfde vloer als op het gelijkvloers, het analyseresultaat van de vloer op het gelijkvloers wordt hier dus ook gebruikt.</p> |
