# Asbestinventarisatetest

Victoriestraat 22/201, 9120 Beveren

Attestnummer : 20241009-000371.000

Uitgegeven op : 09.10.2024

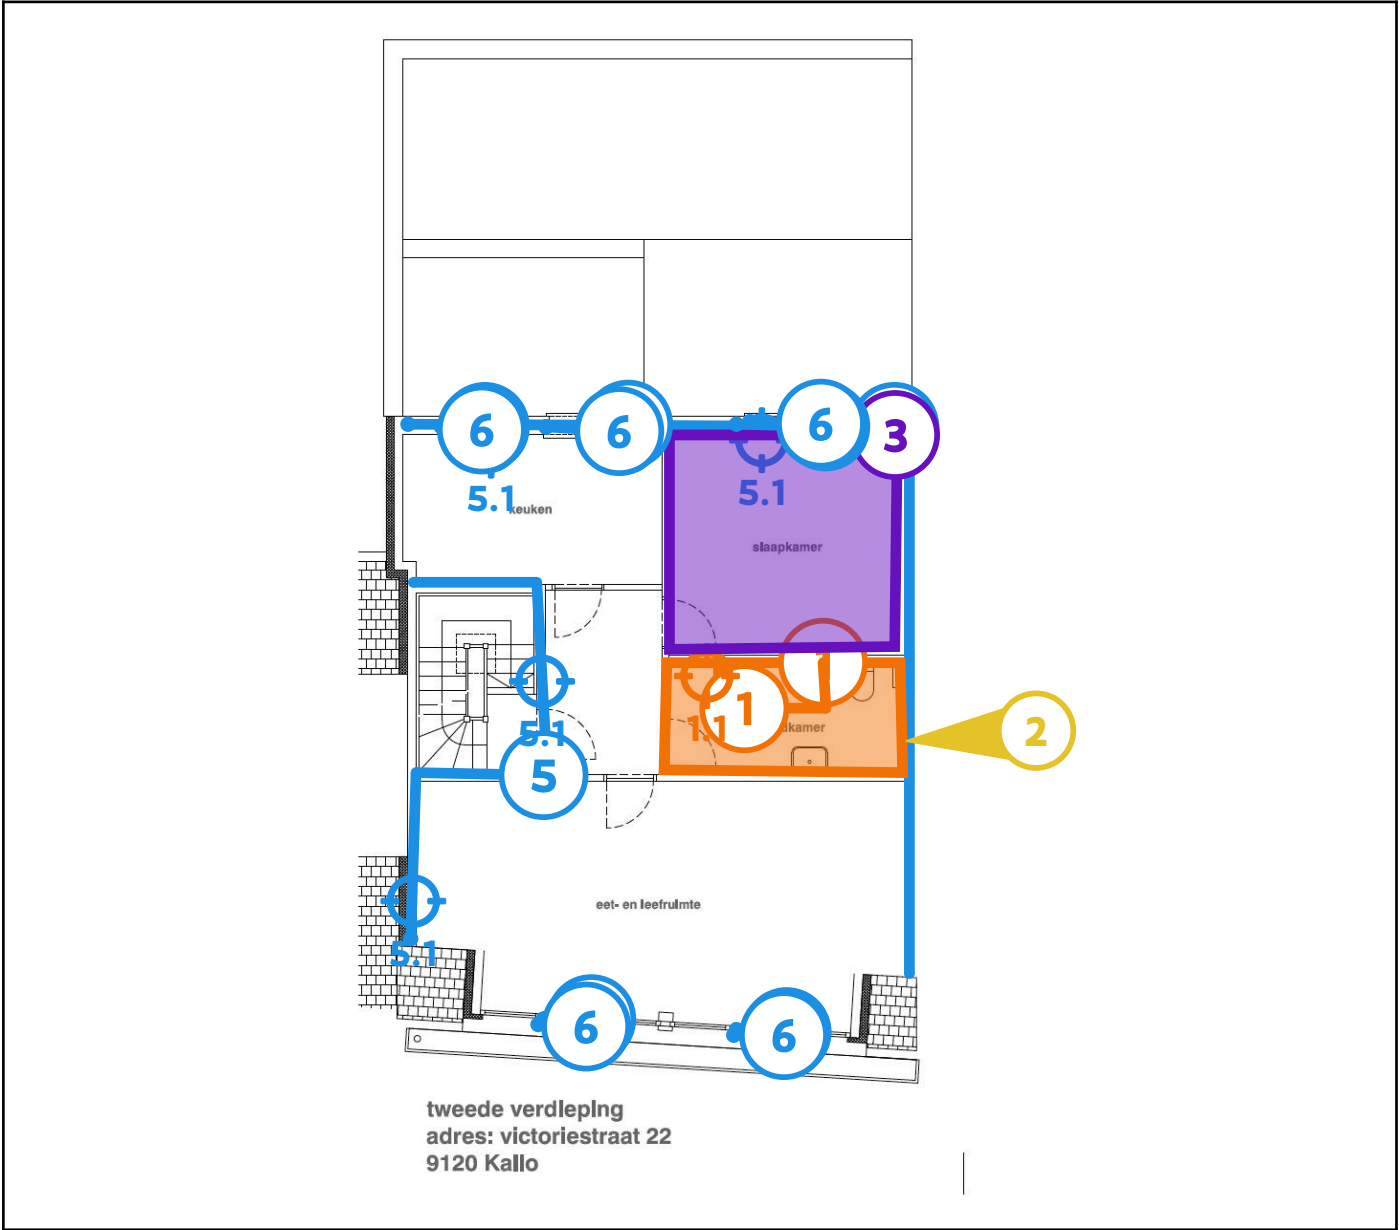
# Plan 1.1: App tweede verdieping

| Beschrijving | Type | Actie |
|---|---|---|
| 1. Vinyl badkamer | Asbestmateriaal | Verwijderen |
| 2. Asbestcement verluchtungskokers | Asbestmateriaal | Zorgvuldig beheren |

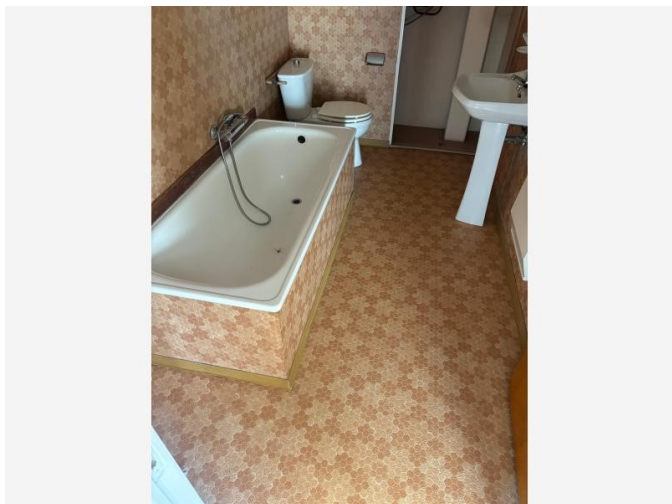
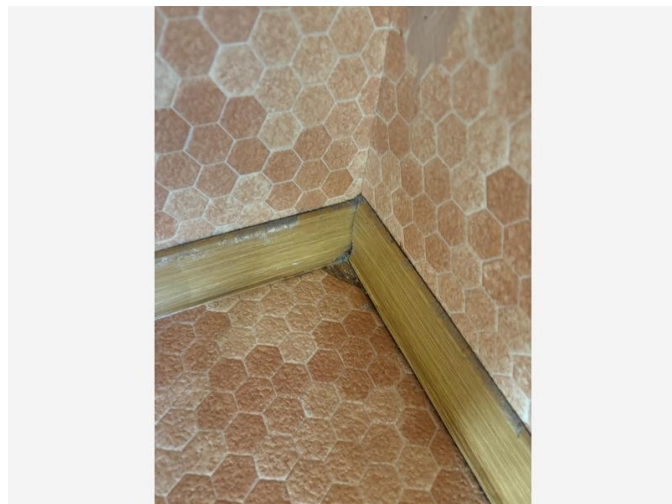
| Fiche 1: Vinyl badkamer..... | 11 |

- Hermetische zone (erkend asbestverwijderaar)  
Vloer is positief getest aan asbest, deze is echter in goede staat.

Omdat dit een niet-hechtgebonden toepassing is in binnenlucht en deze niet kan verwijderd worden zonder te beschadigen mag deze enkel verwijderd worden door een erkend asbest verwijderaar in hermetische zone om te vermijden dat er asbestvezels verspreid worden.

| Eindbeoordeling materiaalrisico | Verhoogd materiaalrisico en/of verhoogde kans op vezelvrijgave |

| Gebondenheid | Categorie 2: niet-hechtgebonden met matrix |
| Asbestsoort (vezeltype) | Alleen chrysotiel |
| Asbestconcentratie | Hoog (>= 50%) |
| Toestand van het materiaal | Licht beschadigd, licht verweerd. Intact calciumsilicaatmateriaal of categorie III 'gebondenheid' |

| Beschrijving | Vinyl badkamer |
| Opmerking | Vinylvloer is ook gebruikt als bedekking muur en bad, de gehele badkamer bestaat dus uit hetzelfde vinylzeil. |

Verwijderen

- Zorg voor een veilig beheer. Vermijd het beschadigen van het asbestmateriaal. Controleer de toestand jaarlijks op wijzigingen.
- Verwijder dit asbestmateriaal zo snel mogelijk. Volg de toestand goed op.

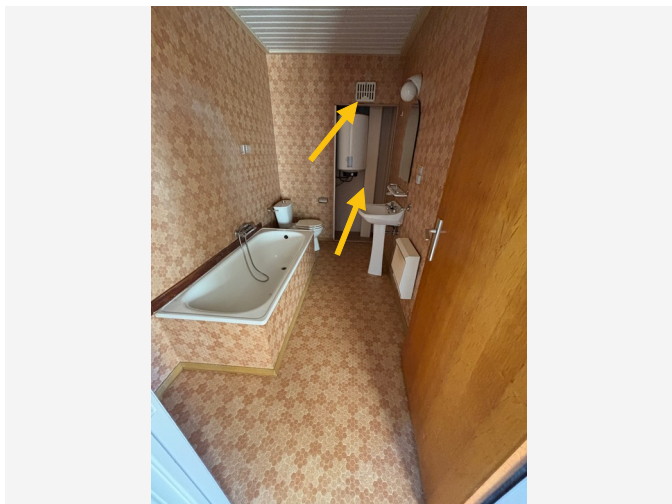
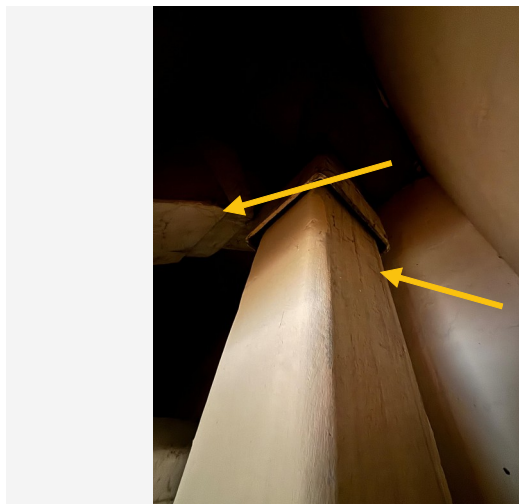
| Fiche 2: Asbestcement verluchtungskokers..... | 14 |

- Eenvoudige handelingen: enkel door erkend asbestverwijderaar  
Dit is een hechtgebonden toepassing die niet beschadigd is, echter loopt de buis door verschillende niveaus en loopt deze waarschijnlijk door tot op het dak, daarom raden wij aan deze te laten verwijderen door een erkend asbestverwijderaar welke ervaring heeft met het verwijderen van deze toepassingen.

| Eindbeoordeling materiaalisico | Laag materiaalisico en/of verlaagde kans op vezelvrijgave |

| Gebondenheid | Categorie 1: hechtgebonden in oorsprong |
| Asbestsoort (vezeltype) | Crocidoliet aanwezig |
| Toestand van het materiaal | Onbeschadigd, niet verweerd |

| Beschrijving | Asbestcement verluchtungskokers |
| Opmerking | <p>1 koker is voor verluchting van de badkamer van het appartement op de 1e verdieping, om deze te verwijderen dient afgesproken te worden met de eigenaar van dit appartement.</p> <p>De andere koker (kort stuk) is voor verluchting van badkamer.</p> |

Zorgvuldig beheren

- Zorg voor een veilig beheer. Vermijd het beschadigen van het asbestmateriaal. Controleer de toestand jaarlijks op wijzigingen.
- Verwijder dit asbestmateriaal zo snel mogelijk. Volg de toestand goed op.

Propeer de ruimte op een andere manier te ventilleren, laat het roostertje in gesloten toestand zodat er geen luchtcirculatie door de schacht is.

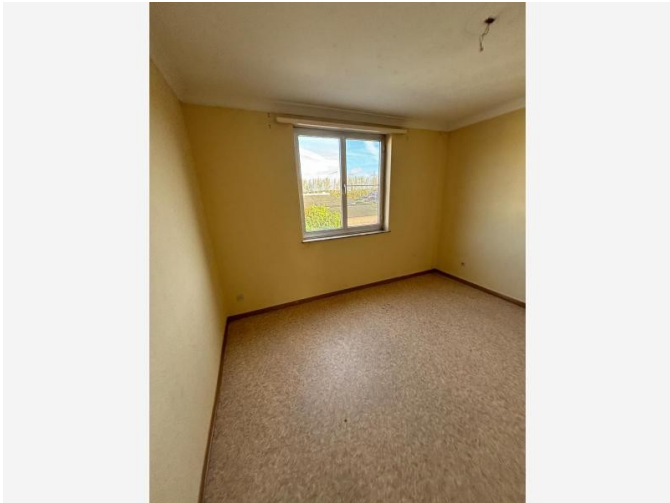
| Fiche 3: Vloerzeil slaapkamer..... | 18 |

Vloerzeil slaapkamer niet asbestverdacht ( onderlaag is niet verdacht materiaal ) .

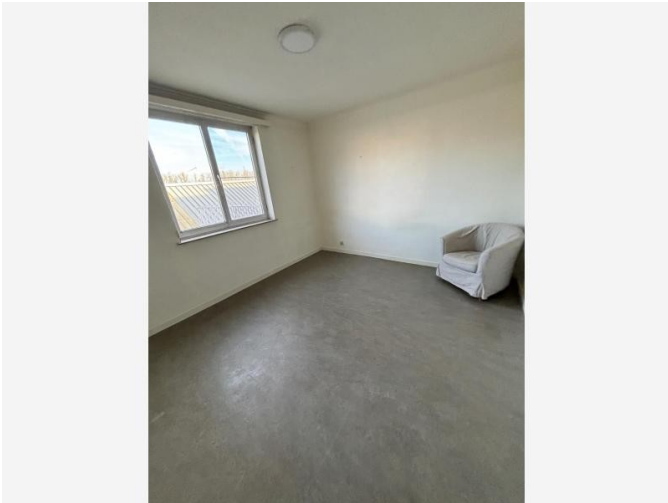
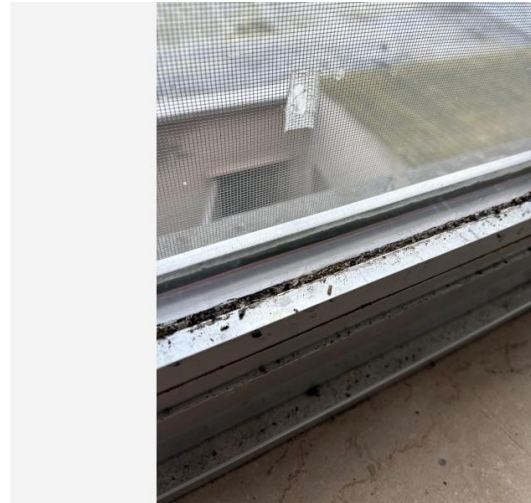
## Fiche 4: Mastiek ramen binnenkant

Geen asbest

| Opmerking | <p>Mengstaal samengesteld van mastiek aan de binnenkant van de ramen van de 3 appartementen, dit om een zo goed mogelijk mengstaal te vormen van het mastiek van de ramen. Alle ramen bevatten hetzelfde type mastiek vandaar dit mengstaal en alle ramen zijn van het zelfde type en bouwjaar.</p> <p>Gewicht berekend op 0,1 Kg per lopende meter mastiek.</p> |

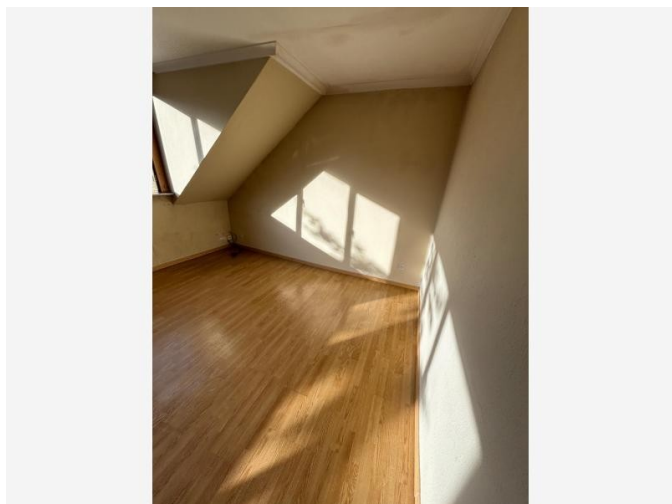
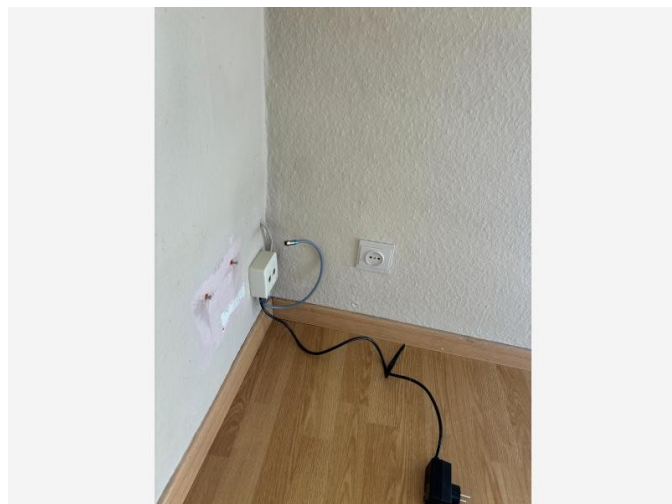
## Fiche 5: Pleisterwerk muren

Geen asbest

| # | Type | Referentie | Resultaat |
|---|---|---|---|
| 5.1 | Mengmonster | 003 | Geen asbest |

| Opmerking | <p>Enkel sommige buitenwanden bevatten pleisterwerk, het meerendeel van de wanden bestaan uit gipsplaten (gyproc). Er is een mengstaal samengesteld uit de pleisterwerk bevattende muren.</p> <p>In de Badkamer is er geen pleisterwerk aanwezig.</p> <p>De plafonds van het appartement bestaan allemaal uit gipsplaten (gyproc).</p> |

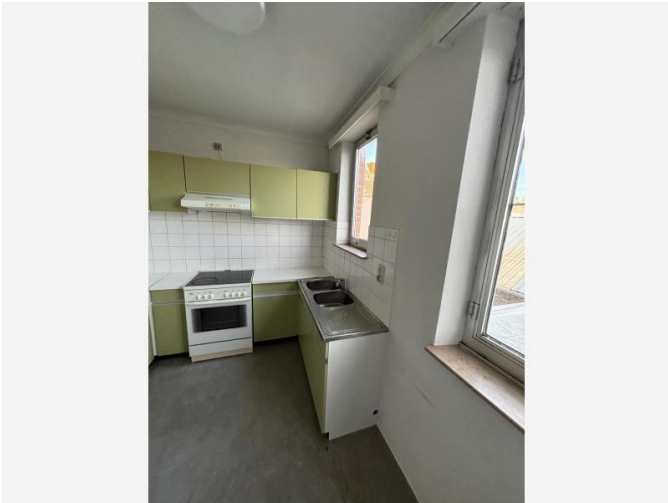
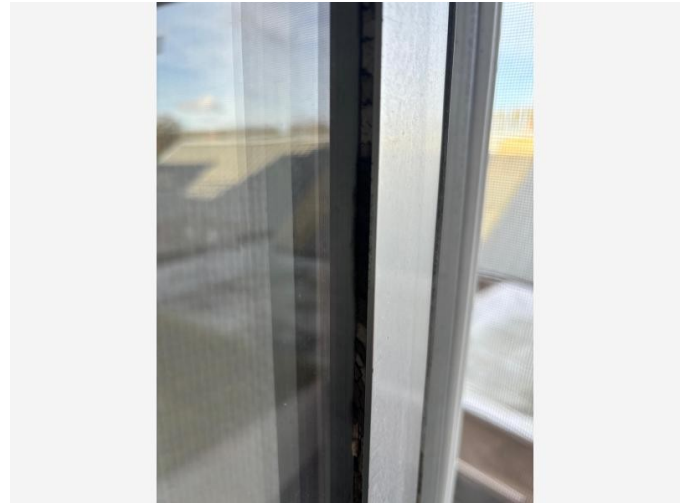
## Fiche 6: Mastiek ramen buitenkant

Geen asbest

| Opmerking | <p>Mengstaal samengesteld van mastiek aan de binnenkant van de ramen van de 3 appartementen, dit om een zo goed mogelijk mengstaal te vormen van het mastiek van de ramen. Alle ramen bevatten hetzelfde type mastiek vandaar dit mengstaal en alle ramen zijn van het zelfde type en bouwjaar.</p> <p>Gewicht berekend op 0,1 Kg per lopende meter mastiek.</p> |
