# Asbestinventarisatetest

Godetialaan 55, 1702 Dilbeek

Attestnummer : 20241010-000013.000

**Niet-asbestveilig**

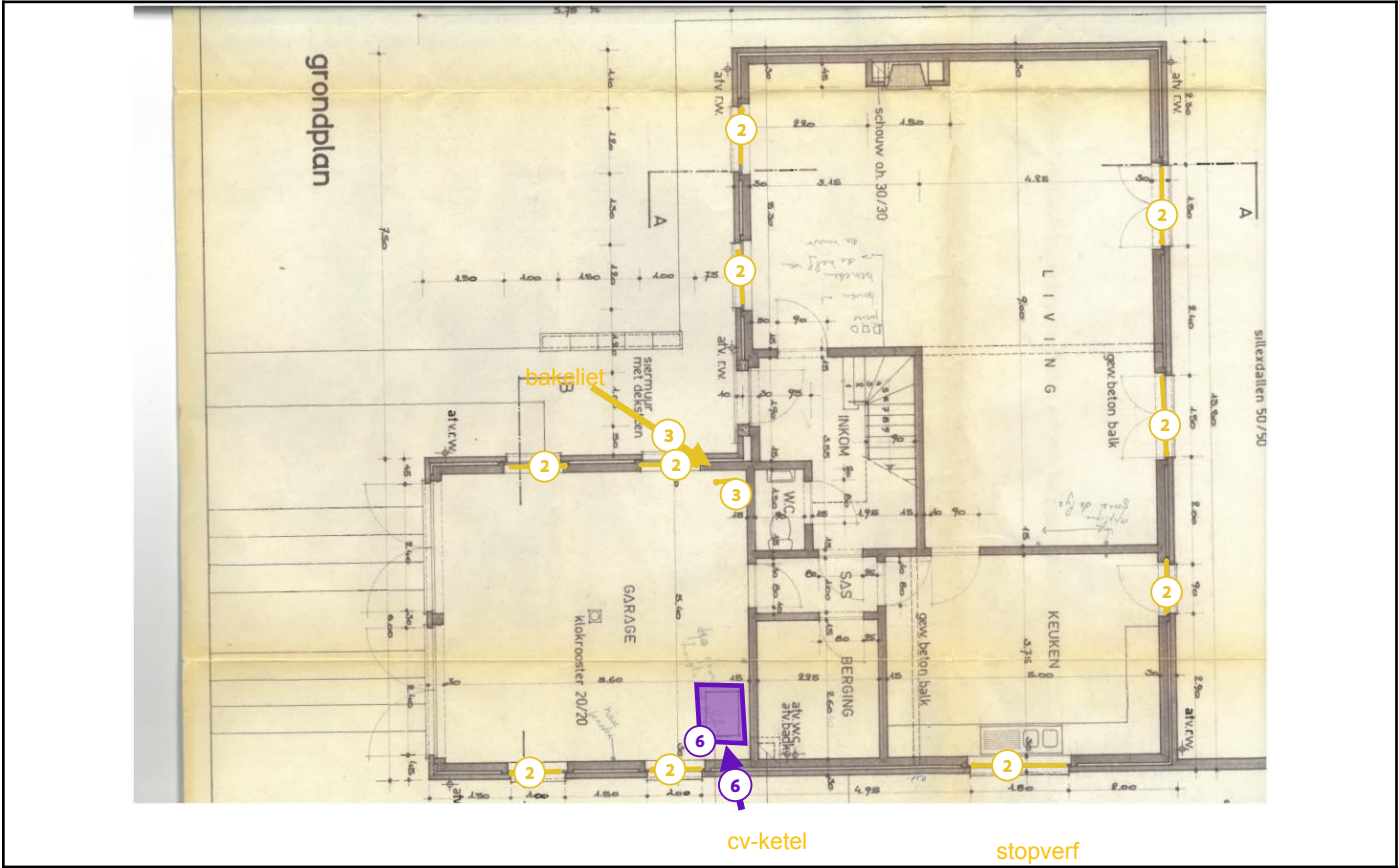
# Plan 1.1: Plan gelijkvloers

| Beschrijving | Type | Actie |
|---|---|---|
| 2. stopverf | Asbestmateriaal | Zorgvuldig beheren |
| 3. bakeliet elektrische instalatie | Asbestmateriaal | Zorgvuldig beheren |
| 6. cv-ketel | Advies | - |

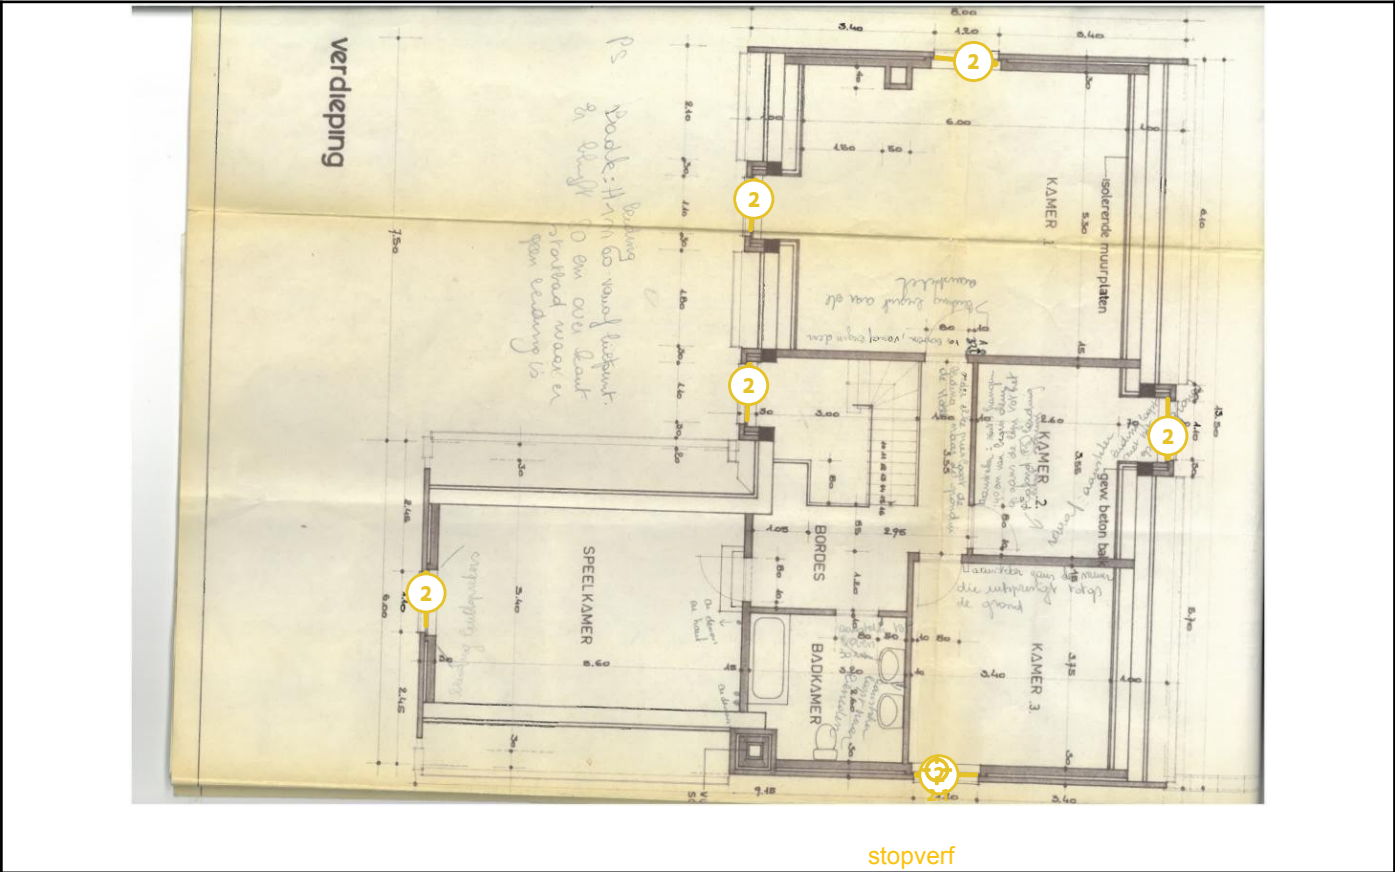
# Plan 1.2: Plan verdiep

| Beschrijving | Type | Actie |
|---|---|---|
| 2. stopverf | Asbestmateriaal | Zorgvuldig beheren |

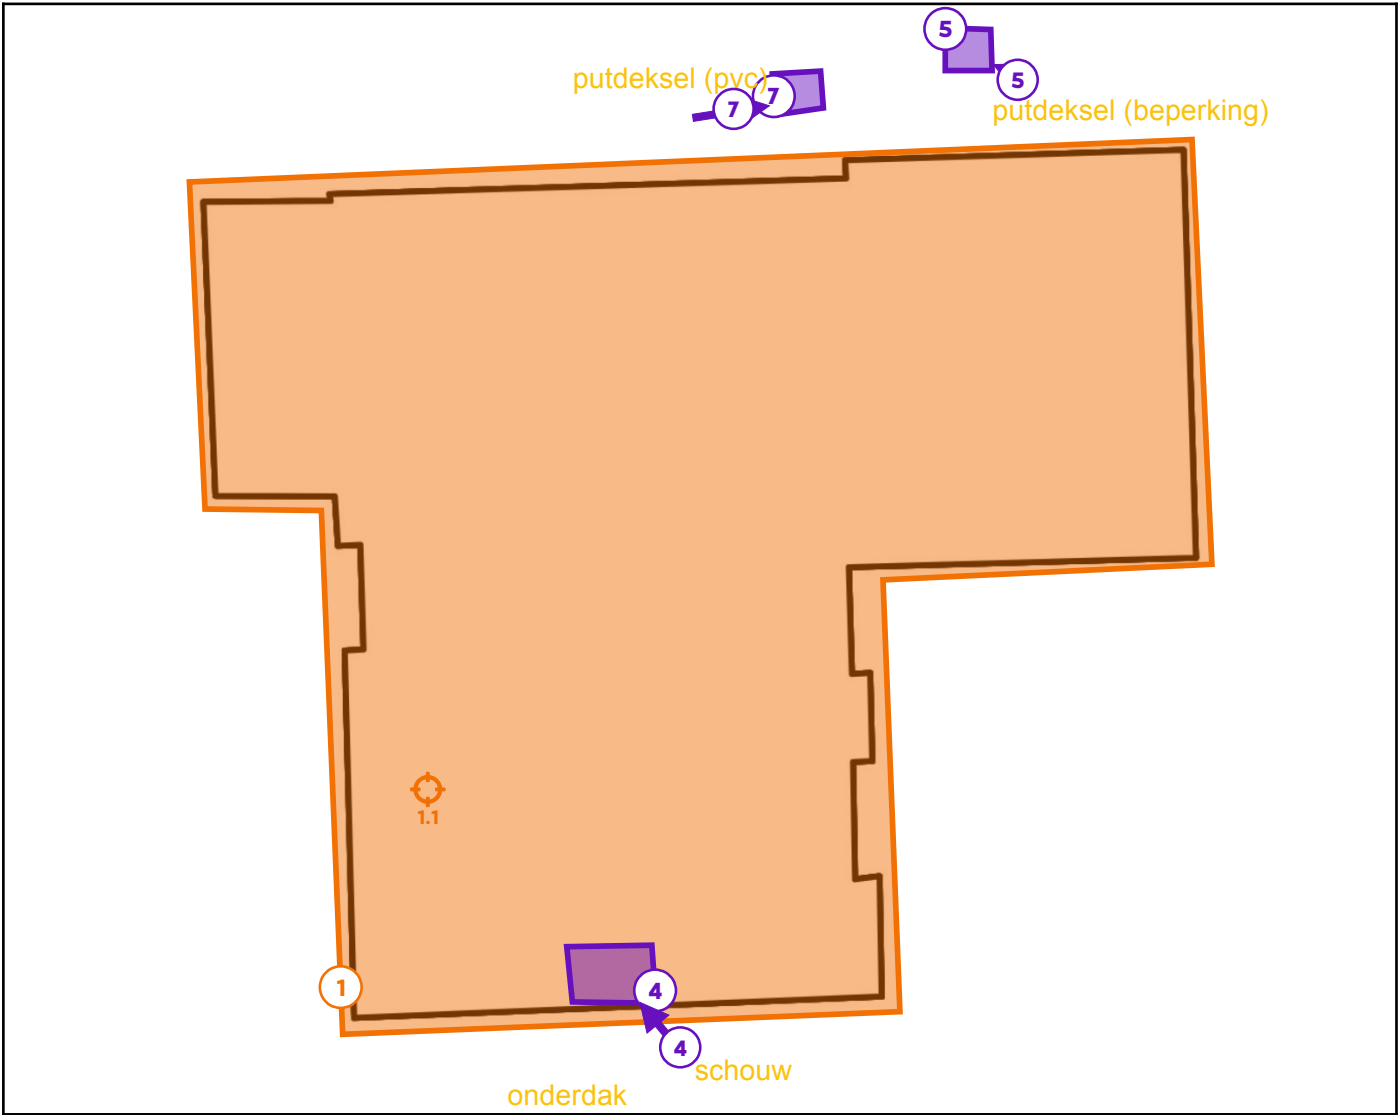
# Plan 1.5: Woning plan

| Beschrijving | Type | Actie |
|---|---|---|
| 1. constructie dak (onderdak) | Asbestmateriaal | Maatregelen nemen |
| 4. schouw | Beperking | - |
| 5. putdeksel | Beperking | - |
| 7. putdeksel | Advies | - |

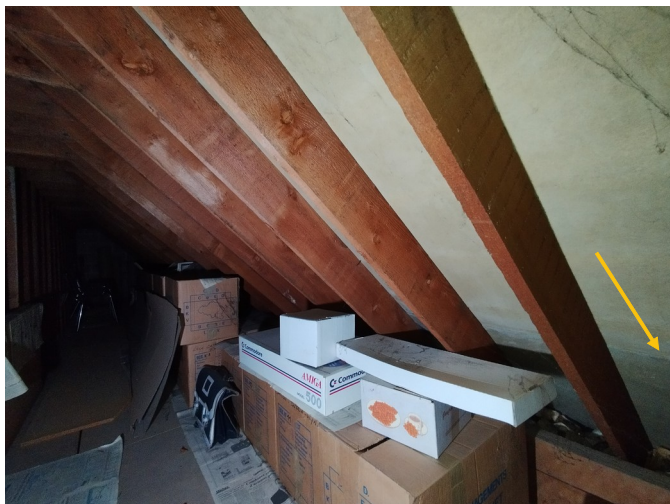
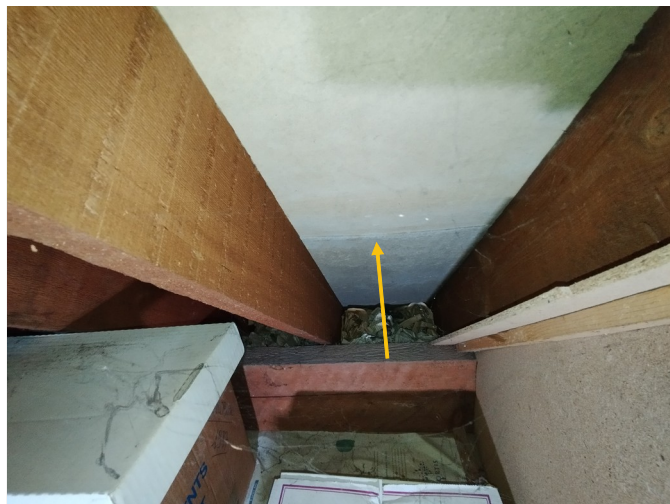
Het asbestmateriaal valt onder de mijlpaal van 2040.

Maatregelen nemen

| Eindbeoordeling materiaalrisico | Verhoogd materiaalrisico en/of verhoogde kans op vezelvrijgave |

| Asbestsoort (vezeltype) | Crocidoliet aanwezig |
| Toestand van het materiaal | Licht beschadigd, licht verweerd. Intact calciumsilicaatmateriaal of categorie III 'gebondenheid' |

| # | Type | Referentie | Resultaat |
|---|---|---|---|
| 1.1 | Puntmonster | 004 | Crocidoliet, Chrysotiel |

| Beschrijving | constructie dak (onderdak) |
| Hoeveelheid (oppervlakte - dikte - aantal) | <ul style="list-style-type: none"><li>• 200,00 m<sup>2</sup> - 1,00 cm - 1 stuk</li></ul> |

- Zorg voor een veilig beheer en verwijder dit asbestmateriaal wanneer het bij werken eenvoudig bereikbaar wordt. Controleer de toestand jaarlijks op wijzigingen.

- Eenvoudige handelingen: mag via doe-het-zelf of door werknemer(s) met opleidingsattest eenvoudige handelingen  
indien de platen eenvoudig te verwijderen zijn zonder kans op breken kan dit via doe-het-zelf of door werknemer(s) met opleidingsattest eenvoudige handelingen; Dek de zoldervloer af met plastic folie . dragen van de nodige beschermingsmiddelen (mondmasker ffp3, handschoenen,tyvec ) Verwijder de dakpannen. Fixeer het plaatmateriaal , de asbesthoudende platen één voor één en in hun geheel verwijderen. Niet gooien, niet breken. Reinig nadien de draagstructuur met vochtige doeken (+stofzuiger met absoluut filter kan niet gehuurd worden dus voor een particulier niet mogelijk .) Alle werknemer(s) moeten wel beschikken over een opleidingsattest eenvoudige handelingen 8u.

Een vastgesteld asbesthoudend onderdak mag niet definitief ingesloten worden , dit dient verplicht verwijderd te worden als het bij werken bereikbaar wordt. (vb bij vernieuwen van de dakbedekking onderdak mee verwijderen )

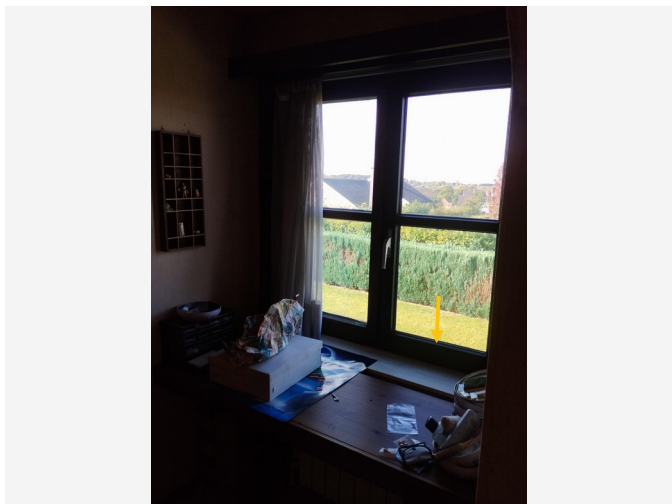
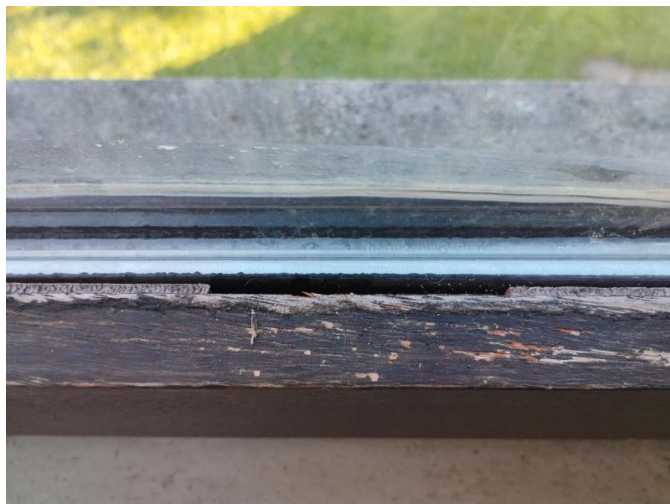
Zorgvuldig beheren

| Eindbeoordeling materiaalarisico | Laag materiaalarisico en/of verlaagde kans op vezelvrijgave |

| Asbestsoort (vezeltype) | Alleen chrysotiel |

| # | Type | Referentie | Resultaat |
|---|---|---|---|
| 2.1 | Puntmonster | 003 | Chrysotiel |

| Beschrijving | stopverf |
| Opmerking | Alle ramen van de woning.<br>Betreft +/- 84 lm. |

- Zorg voor een veilig beheer. Vermijd het beschadigen van het asbestmateriaal. Controleer de toestand jaarlijks op wijzigingen.

- Eenvoudige handelingen: enkel door erkend asbestverwijderaar  
De saneerder motiveert de verwijderingsmethode in het werkplan. Verwijdering met puntafzuiging dmv een stofzuiger met absoluut filter of methode inslijpen baksteen . Oud raamwerk word gerecycleerd , er mogen geen restanten aan het raamwerk achter blijven.

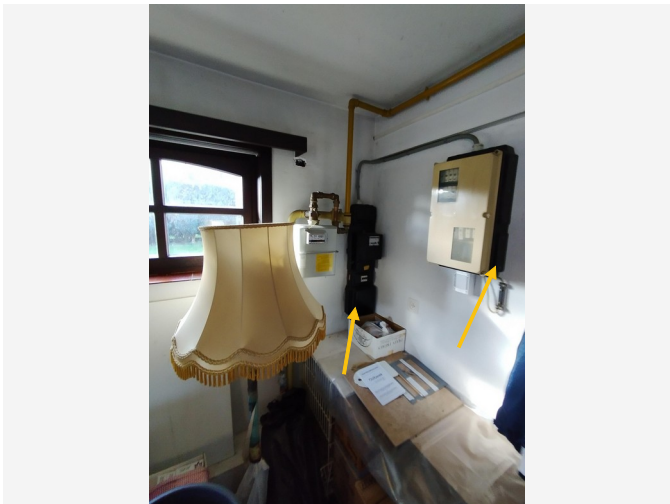
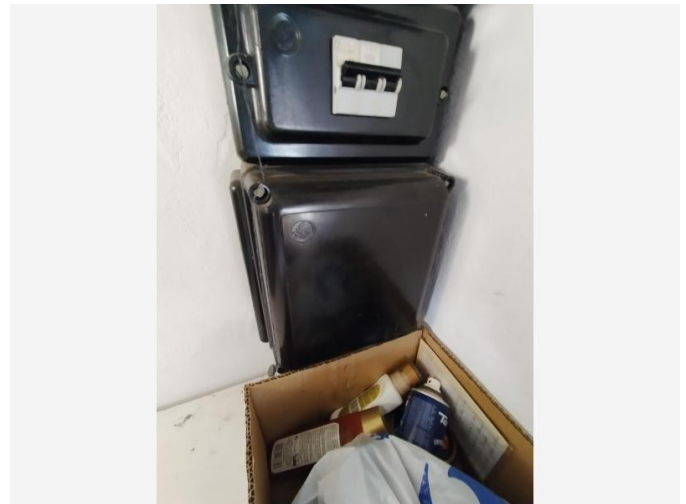
Zorgvuldig beheren

| Eindbeoordeling materiaalrisico | Laag materiaalrisico en/of verlaagde kans op vezelvrijgave |

| Asbestsoort (vezeltype) | Crocidoliet aanwezig |

| Beschrijving | bakeliet elektrische instalatie |
| Opmerking | <p>Het is moeilijk te bepalen of de bakeliettoepassingen in de woning ook effectief asbesthoudend zijn (het kan ook gaan om de asbestvrije variant).</p> <p>Er werd geen monster genomen o.w.v. beschadiging aan een elektrisch gerelateerde toepassing, extra controle bij verwijdering van het verdacht materiaal. Vermoedelijk zullen de toepassingen verwijderd worden bij aanpassing van het elektriciteitsnetwerk.</p> |

- Zorg voor een veilig beheer. Vermijd het beschadigen van het asbestmateriaal. Controleer de toestand jaarlijks op wijzigingen.
- Voer bijkomende staalname(s) uit.

- Eenvoudige handelingen: mag via doe-het-zelf of door werknemer(s) met opleidingsattest eenvoudige handelingen  
De toepassing dient verwijderd te worden door de netbeheerder, vermoedelijk word dit uitgevoerd wanneer de oude meterkast vervangen word door een digitale meter.  
Zie ook link Zie <https://ovam.vlaanderen.be/wie-mag-wat-verwijderen>  
<https://ovam.vlaanderen.be/voorzorgsmaatregelen-bij-asbestverwijdering>  
methodiek verwijderingsmethodes worden achteraan in het attest verder toegelicht

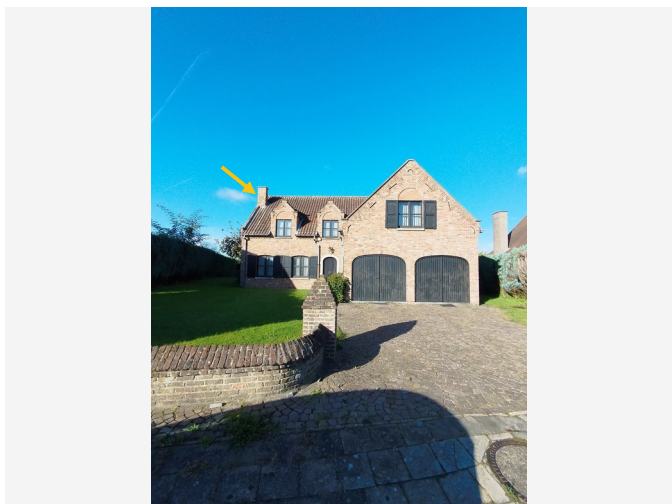
Situeringsfoto

**Reden:** Het te onderzoeken materiaal situeert zich hoger dan 3,50 m te rekenen vanaf een veilige ondergrond

**Uitleg van de asbestdeskundige:** Bij werken (dak of reiniging schouw) kan een stelling geplaatst worden, het is niet duidelijk of er asbestverdachte materialen aanwezig zijn in de schouw.

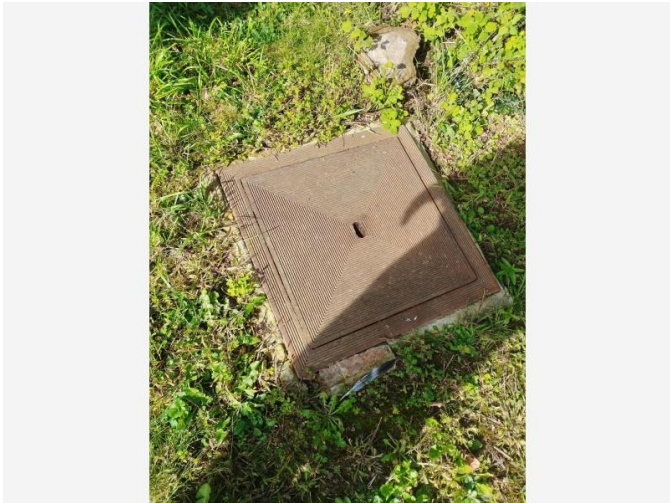
Situeringsfoto

**Reden:** Niet mogelijk om de putdeksel handmatig te openen.

**Uitleg van de asbestdeskundige:** In het inspectieprotocol behoort los schroeven /destructieve handelingen niet tot het onderzoek.

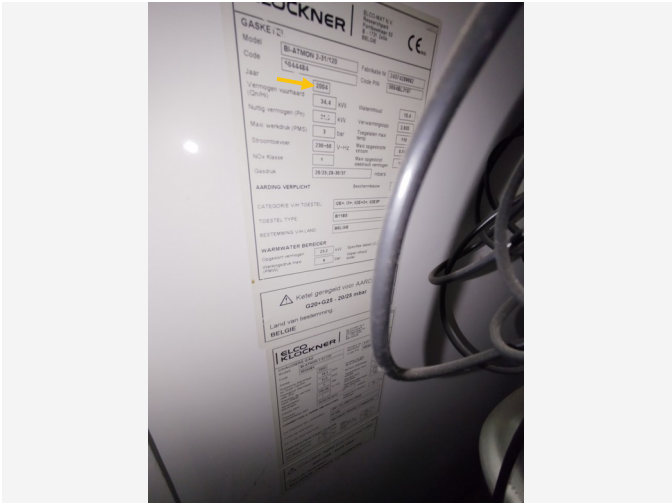
Vrije foto

Bouwjaar: 2004.

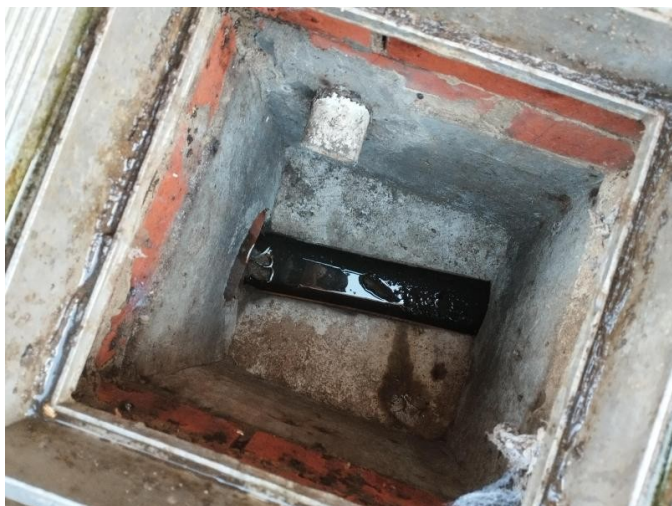
Vrije foto

Pvc afvoerbuizen zichtbaar.

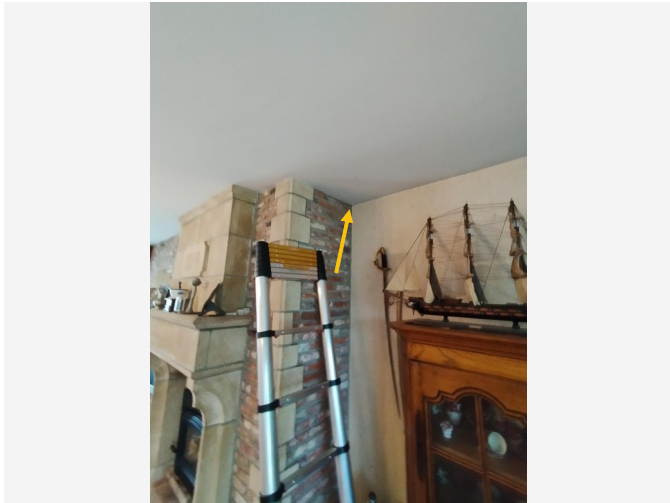
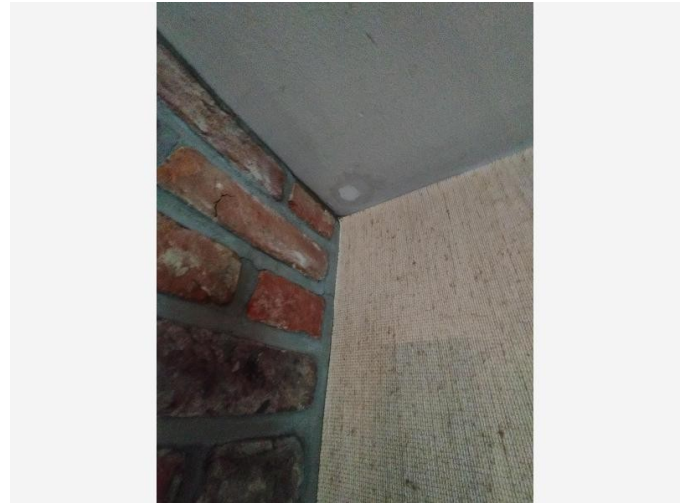
## Fiche 8: Plafondpleister

Geen asbest

| # | Type | Referentie | Resultaat |
|---|---|---|---|
| 8.1 | Mengmonster | 002 | Geen asbest |

| Opmerking | <p>Volgens het inspectieprotocol is een monstername van het pleisterwerk verplicht om dit te identificeren als niet-asbesthoudend.</p> <p>Locatie staalnames: individuele ruimte: living / natte ruimte: keuken / stookplaats: garage - geen pleisterwerk / traphal: glv.</p> <p>De vermelde oppervlaktes en volumes betreffen een beredeneerde schatting. Er worden geen rechten verleend aan deze oppervlaktes/volumes. De dikte is een schatting die voorkomt uit de monsterplaatsen en is daarom niet altijd representatief. Enkele plafonds zijn afgewerkt met valse plafonds in plaatmateriaal. Het is niet duidelijk of er pleisterwerk aanwezig is achter deze valse plafonds, het is aangewezen om bijkomend onderzoek uit te voeren bij werken.</p> |

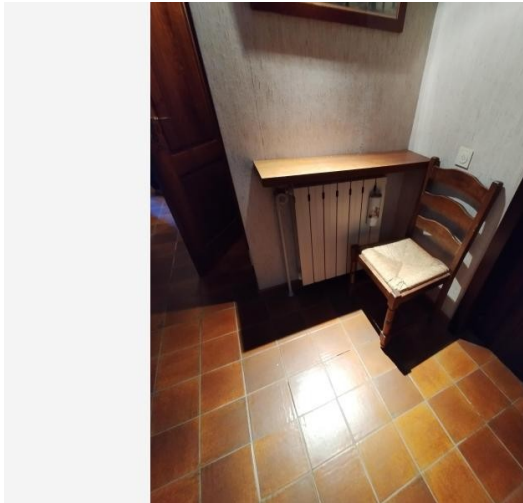
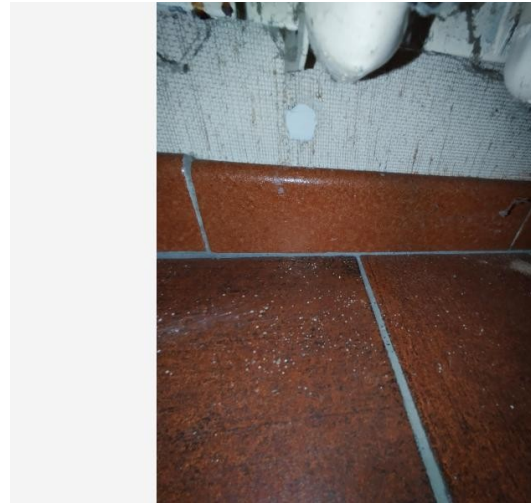
## Fiche 9: muurpleister

Geen asbest

| # | Type | Referentie | Resultaat |
|---|---|---|---|
| 9.1 | Mengmonster | 001 | Geen asbest |

| Opmerking | <p>Volgens het inspectieprotocol is een monstername van het pleisterwerk verplicht om dit te identificeren als niet-asbesthoudend.</p> <p>Locatie staalnames: individuele ruimte: slpk / natte ruimte: keuken / stookplaats: garage - geen pleisterwerk / traphal: glv.</p> <p>De vermelde oppervlaktes en volumes betreffen een beredeneerde schatting. Er worden geen rechten verleend aan deze oppervlaktes/volumes. De dikte is een schatting die voorkomt uit de monsterplaatsen en is daarom niet altijd representatief.</p> |
