# Asbestinventarisatetest

Nerviërslaan 7/1A, 1780 Wemmel

Attestnummer : 20240816-000079.000

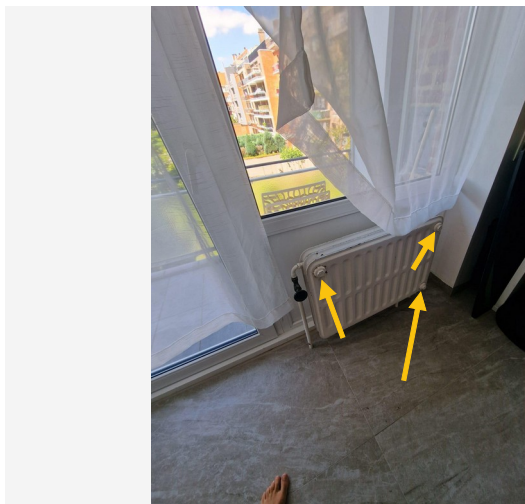
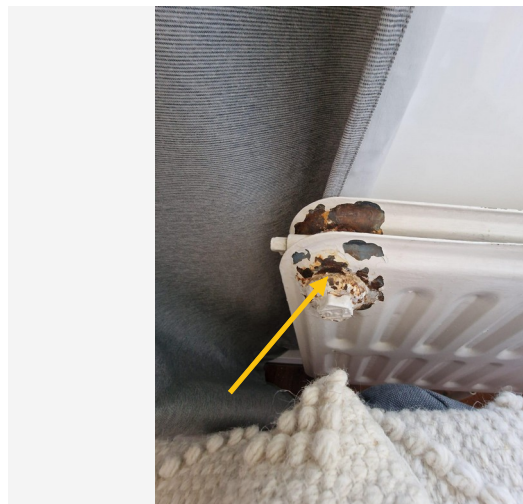
| Fiche 1: afdichtmiddel asbest koord..... | 22 |

Gezien er geen staal genomen kan worden omdat het koord tussen dichting zit is het ook niet 100% zeker dat er een asbestkoord is

maar enkel de kans groot.

| Eindbeoordeling materiaalrisico | Zeer laag materiaalrisico en/of zeer lage kans op vezelvrijgave |

| Asbestsoort (vezeltype) | Crocidoliet aanwezig |
| Asbestconcentratie | Hoog (>= 50%) |
| Toestand van het materiaal | Onbeschadigd, niet verweerd |

| Opmerking | grote vermoeden dat dat er asbestkoord werd gebruikt als afdichtmiddel bij 2 radiatoren |

Verwijderen

- Zorg voor een veilig beheer. Vermijd het beschadigen van het asbestmateriaal. Controleer de toestand jaarlijks op wijzigingen.

- Eenvoudige handelingen: mag via doe-het-zelf of door werknemer(s) met opleidingsattest eenvoudige handelingen  
Eenvoudige handelingen: mag via doe-het-zelf of door werknemer(s) met opleidingsattest eenvoudige handelingen

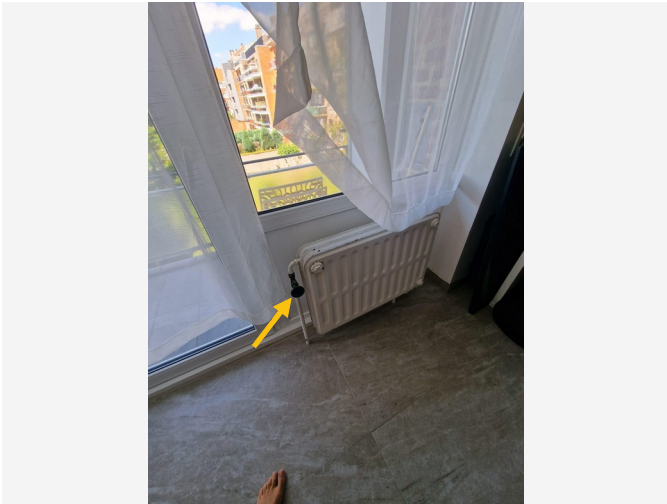
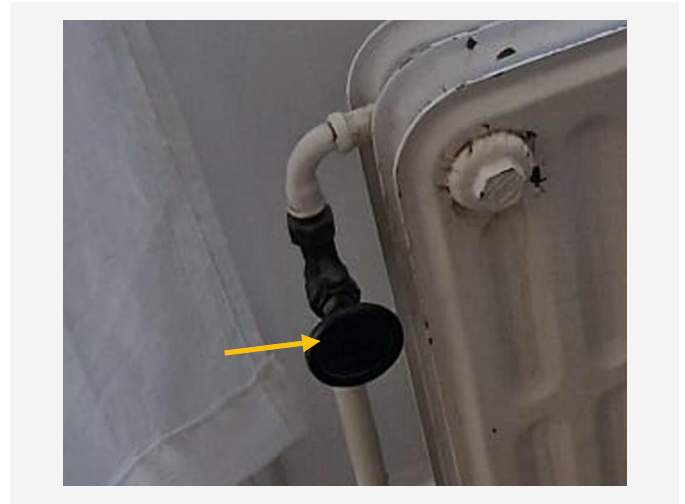
| Fiche 2: bakeliet draaiknop..... | 25 |

| Eindbeoordeling materiaalrisico | Zeer laag materiaalrisico en/of zeer lage kans op vezelvrijgave |
| Opmerking | risico is zeer laag |

| Asbestsoort (vezeltype) | Crocidoliet aanwezig |
| Toestand van het materiaal | Onbeschadigd, niet verweerd |

Zorgvuldig beheren

- Zorg voor een veilig beheer. Vermijd het beschadigen van het asbestmateriaal. Controleer de toestand jaarlijks op wijzigingen.

- Eenvoudige handelingen: mag via doe-het-zelf of door werknemer(s) met opleidingsattest eenvoudige handelingen  
U kan dit weghalen met eenvoudige handelingen, moet zonder af te breken uitgehaald worden en mee met asbestafval.

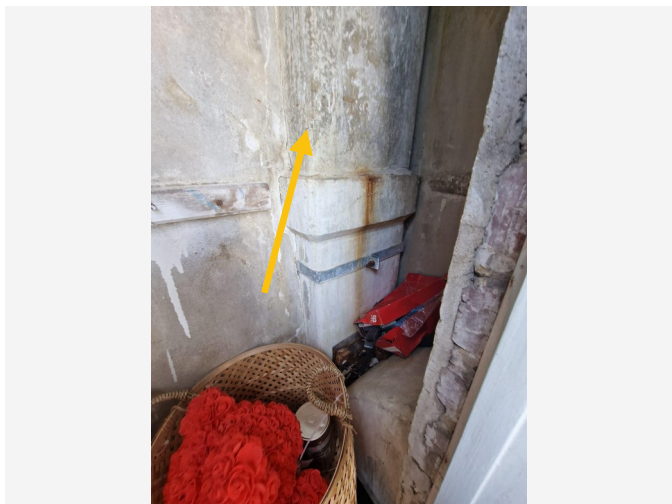
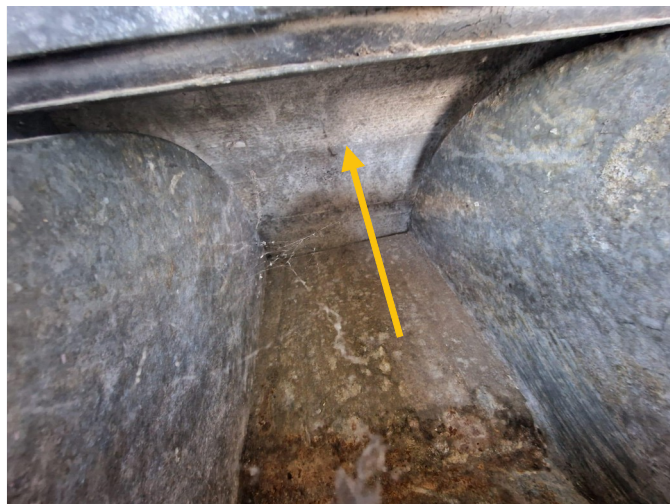
| Fiche 3: Asbest cementbuis..... | 28 |

| Eindbeoordeling materiaalrisico | Zeer laag materiaalrisico en/of zeer lage kans op vezelvrijgave |

| Asbestsoort (vezeltype) | Crocidoliet aanwezig |
| Toestand van het materiaal | Licht beschadigd, licht verweerd. Intact calciumsilicaatmateriaal of categorie III 'gebondenheid' |

| Opmerking | Asbestcementbuis die gebruikt werd als valkuil met trap. Deze buis gaat van beneden naar boven dus behoort tot de gemeenschappelijke delen |

Zorgvuldig beheren

- Zorg voor een veilig beheer. Vermijd het beschadigen van het asbestmateriaal. Controleer de toestand jaarlijks op wijzigingen.

- Eenvoudige handelingen: enkel door erkend asbestverwijderaar  
Eenvoudige handelingen: enkel door erkend asbestverwijderaar laten weghalen zonder te breken dit veilig verpakken en afvoeren als asbestafval

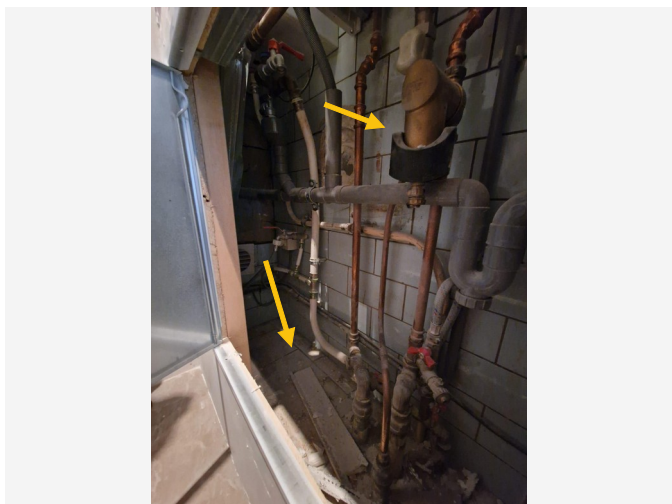
| Fiche 4: Lijm laag tegels muren en vloer..... | 32 |

Vóór 2001 werd er spontaan en in-situ asbestvezels verwerkt in tegellijm bij montage van vloer en wand tegels. Binnen het kader van het niet - destructieve onderzoek kon de tegellijm niet waargenomen, noch geïnspecteerd worden. Er wordt geadviseerd om bij een volgende renovatiewerken de tegellijm te bemonsteren om de aanwezigheid van asbestvezels aan te tonen of uit te sluiten.

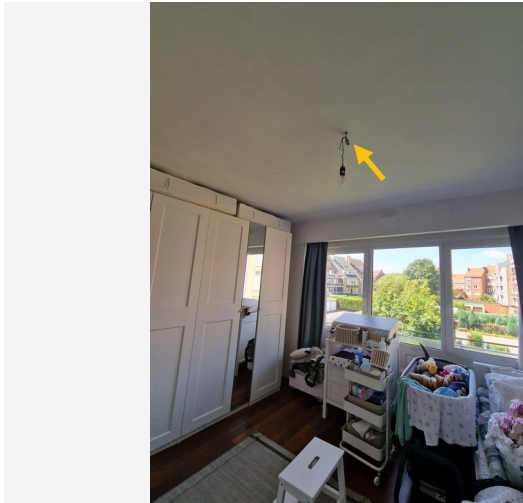
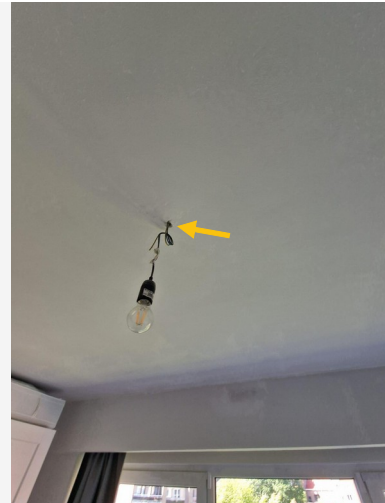
## Fiche 5: Mm02 pleisterwerk plafond

Geen asbest

| # | Type | Referentie | Resultaat |
|---|---|---|---|
| 5.1 | Mengmonster | MM02 | Geen asbest |

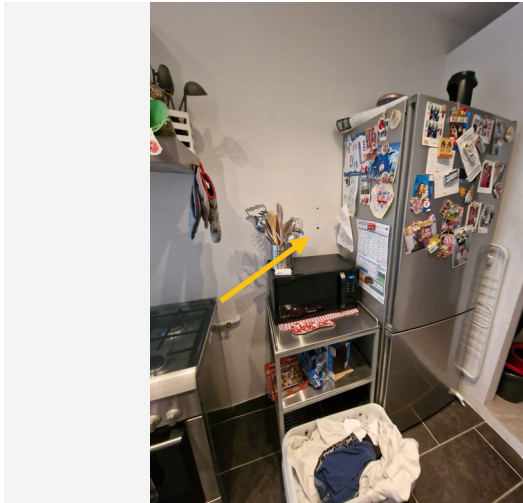
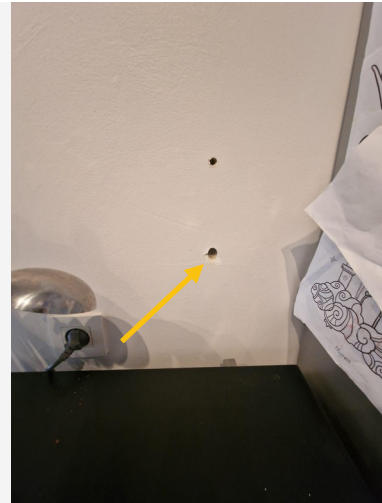
## Fiche 6: Mm01 pleisterwerk muren

Geen asbest

| # | Type | Referentie | Resultaat |
|---|---|---|---|
| 6.1 | Mengmonster | MM01 | Geen asbest |
