# Asbestinventarisatetest

Kattenbos 92, 1750 Lennik

Attestnummer : 20240916-000023.000

**Niet-asbestveilig**

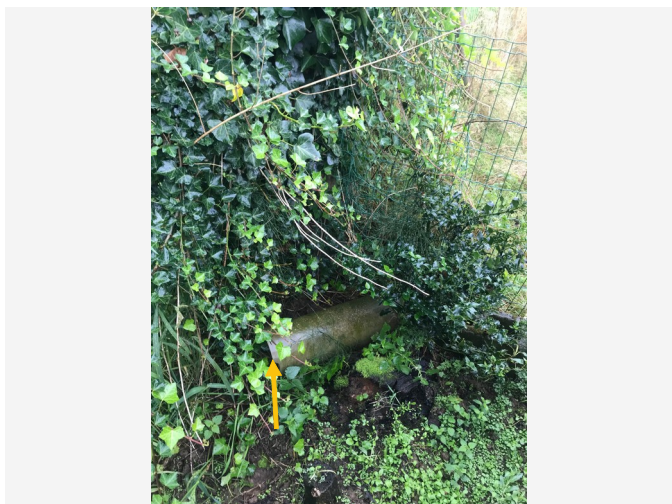
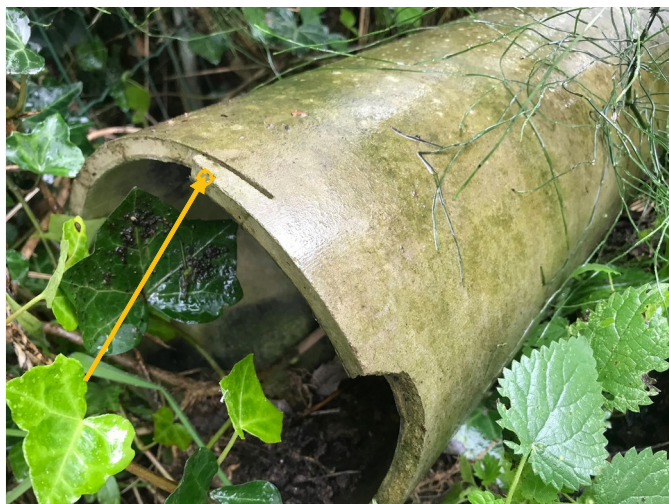
**Dringend verwijderen**

| # | Type | Referentie | Resultaat |
|---|---|---|---|
| 1.1 | Puntmonster | M06 | Chrysotiel |

| Beschrijving | Cementbuis tuin |
| Bindmiddel van asbestmateriaal | Cement |
| Totaal gewicht | 8,00 kg |

- Verwijder het asbestafval.

- Eenvoudige handelingen: mag via doe-het-zelf of door werknemer(s) met opleidingsattest eenvoudige handelingen  
Deze toepassing mag worden verwijderd via deze methode. Bijkomende info (oa voorzorgsmaatregelen) kan je terugvinden achteraan in dit attest onder de rubriek toelichting.

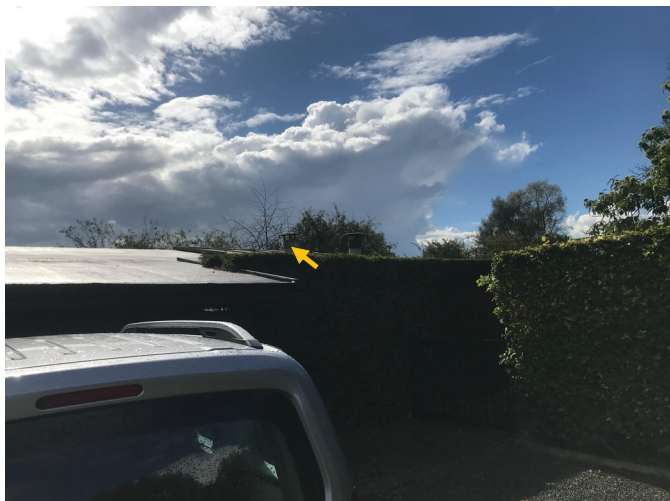
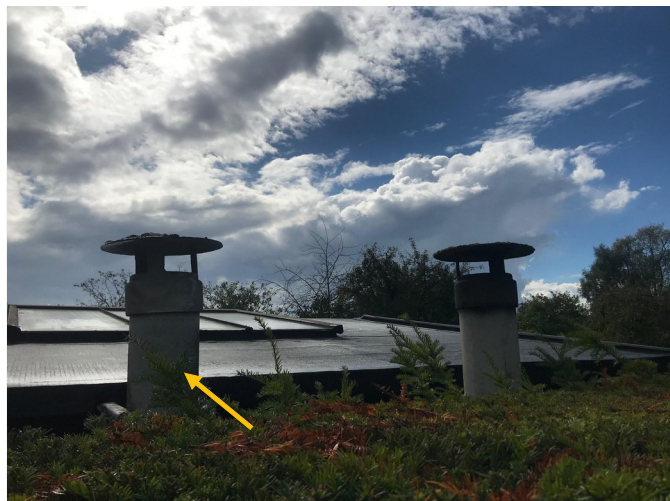
## Fiche 2: 2 Schouwbuizen in een 'open systeem' kachel veranda

Verwijderen

| Eindbeoordeling materiaalrisico | Verhoogd materiaalrisico en/of verhoogde kans op vezelvrijgave |

| Asbestsoort (vezeltype) | Crocidoliet aanwezig |
| Toestand van het materiaal | Licht beschadigd, licht verweerd. Intact calciumsilicaatmateriaal of categorie III 'gebondenheid' |

| Beschrijving | 2 Schouwbuizen in een 'open systeem' kachel veranda |
| Opmerking | Schouwbus in een 'open systeem' wil zeggen dat er in het verlengde van deze schouwhoed een (open)haard, kachel is aangesloten of gebruikt wordt als ventilatie. |

- Zorg voor een veilig beheer. Vermijd het beschadigen van het asbestmateriaal. Controleer de toestand jaarlijks op wijzigingen.

- Eenvoudige handelingen: mag via doe-het-zelf of door werknemer(s) met opleidingsattest eenvoudige handelingen  
Deze toepassing mag verwijderd worden onder deze methodiek, verdere uitleg hierover vindt u bij de toelichting onderaan dit verslag.

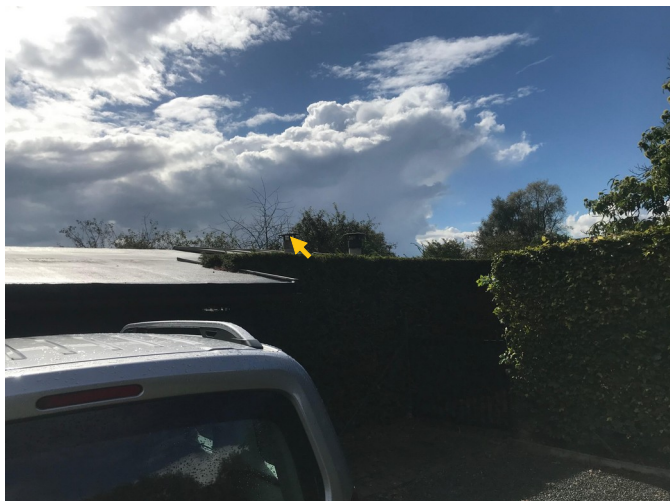
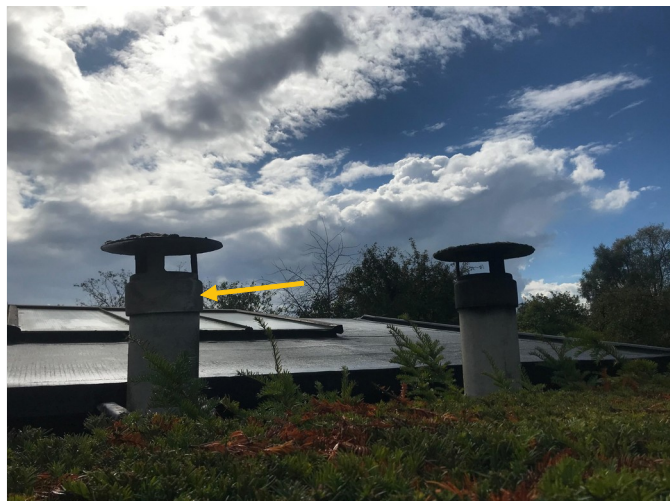
## Fiche 3: 2 Schouwhoeden in een 'open systeem' kachel veranda

Verwijderen

| Eindbeoordeling materiaalrisico | Verhoogd materiaalrisico en/of verhoogde kans op vezelvrijgave |

| Asbestsoort (vezeltype) | Crocidoliet aanwezig |
| Toestand van het materiaal | Licht beschadigd, licht verweerd. Intact calciumsilicaatmateriaal of categorie III 'gebondenheid' |

| Beschrijving | 2 Schouwhoeden in een 'open systeem' kachel veranda |

- Zorg voor een veilig beheer. Vermijd het beschadigen van het asbestmateriaal. Controleer de toestand jaarlijks op wijzigingen.
- Hemelwater dat afspoelt van asbestcement daken of gevels kan asbestdeeltjes bevatten. Gebruik het enkel voor gesloten circuits (bv. spoelen toiletten). Reinig na het vervangen van het dak of de gevel de dakgoten en regenwaterput of -ton om asbesthoudend sediment of slib te verwijderen

- Eenvoudige handelingen: mag via doe-het-zelf of door werknemer(s) met opleidingsattest eenvoudige handelingen  
Deze toepassing mag verwijderd worden via deze methode. Bijkomende info (oa voorzorgsmaatregelen) kan je terugvinden achteraan in dit attest onder de rubriek toelichting.

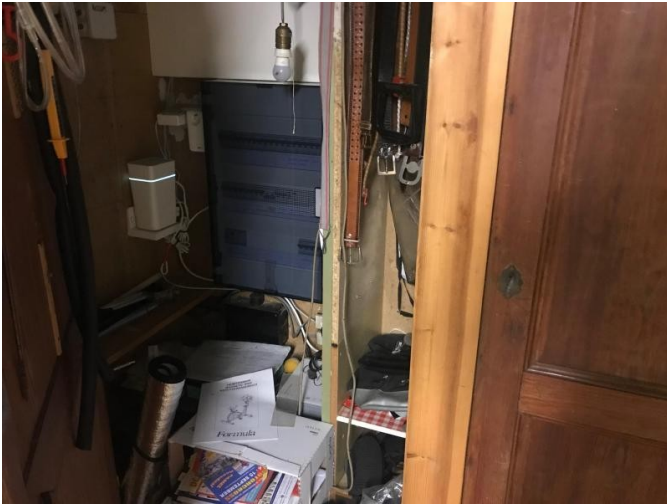
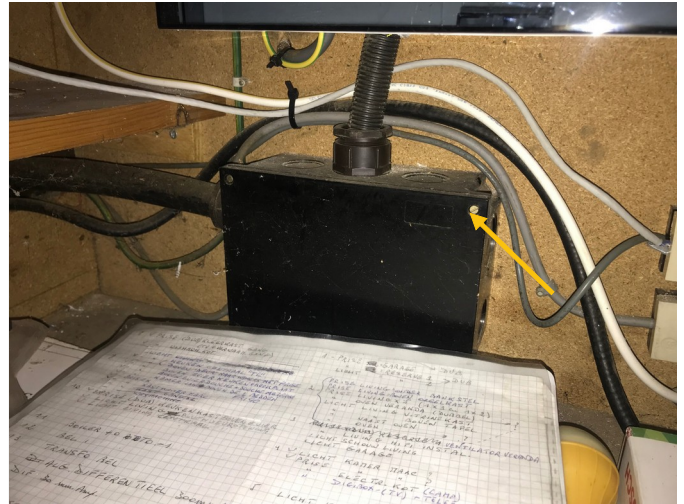
Zorgvuldig beheren

| Eindbeoordeling materiaalrisico | Laag materiaalrisico en/of verlaagde kans op vezelvrijgave |

| Asbestsoort (vezeltype) | Crocidoliet aanwezig |
| Toestand van het materiaal | Onbeschadigd, niet verweerd |

| Beschrijving | Bakeliet verdeeldoos garage |

- Zorg voor een veilig beheer. Vermijd het beschadigen van het asbestmateriaal. Controleer de toestand jaarlijks op wijzigingen.

- Eenvoudige handelingen: mag via doe-het-zelf of door werknemer(s) met opleidingsattest eenvoudige handelingen  
Deze toepassing mag verwijderd worden via deze methode. Bijkomende info (oa voorzorgsmaatregelen) kan je terugvinden achteraan in dit attest onder de rubriek toelichting.

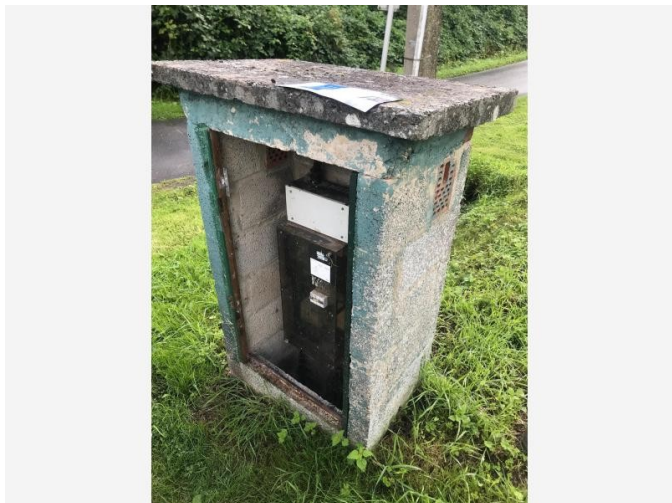
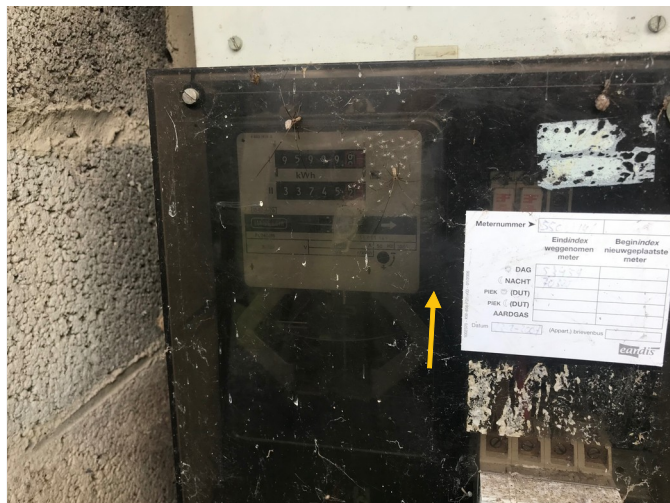
## Fiche 5: Bakeliet - Meter- en zekeringkast aan straatzijde

Zorgvuldig beheren

| Eindbeoordeling materiaalrisico | Zeer laag materiaalrisico en/of zeer lage kans op vezelvrijgave |

| Asbestsoort (vezeltype) | Crocidoliet aanwezig |
| Toestand van het materiaal | Onbeschadigd, niet verweerd |

| Beschrijving | Bakeliet - Meter- en zekeringkast aan straatzijde |
| Opmerking | De meterkast hoort toe aan de nutsmaatschappij en dient door hen vervangen/verwijderd te worden. |

- Zorg voor een veilig beheer. Vermijd het beschadigen van het asbestmateriaal. Controleer de toestand jaarlijks op wijzigingen.

- Eenvoudige handelingen: mag via doe-het-zelf of door werknemer(s) met opleidingsattest eenvoudige handelingen  
Deze toepassing mag verwijderd worden via deze methode. Bijkomende info (oa voorzorgsmaatregelen) kan je terugvinden achteraan in dit attest onder de rubriek toelichting.

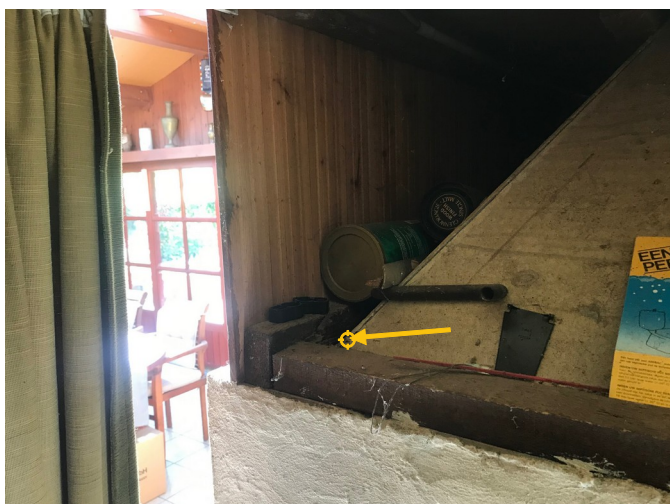
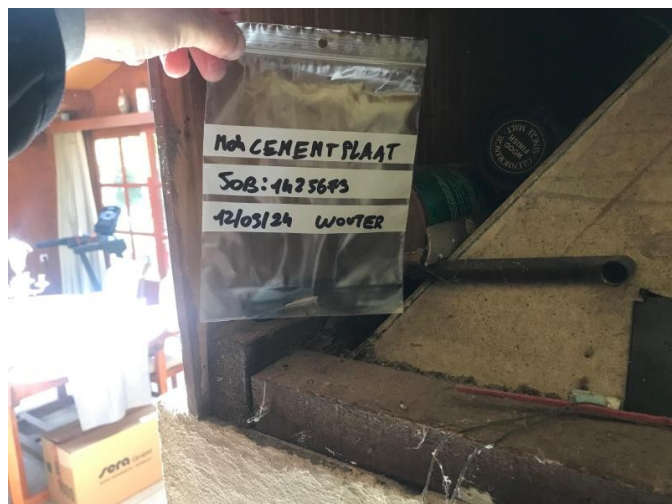
## Fiche 6: Asbestcementplaat in afwerking schouw veranda

Zorgvuldig beheren

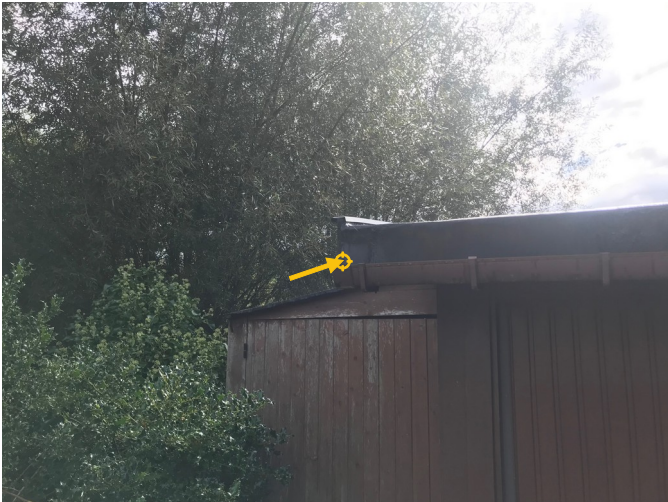
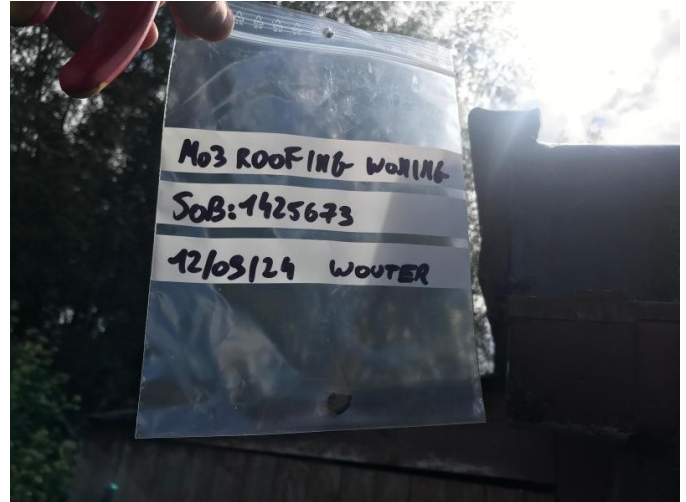
## Fiche 18: Dakbedekking - Roofing woning + werkplaats,berging,veranda

Geen asbest

| Opmerking | Er werd enkel een puntstaal genomen van de bovenste laag. Mogelijks zijn er onderliggende asbestverdachte lagen aanwezig die niet waarneembaar waren tijdens de inspectie. Wanneer bij renovatie- of sloopwerken blijkt dat er nog onderliggende lagen aanwezig zijn dient er hiervan een staal te worden genomen welke door een erkend laboratorium moet worden geanalyseerd. |
