# Asbestinventarisatetest

Werchtersesteenweg 24, 3150 Haacht

Attestnummer : 20230817-000208.000

Uitgegeven op : 17.08.2023

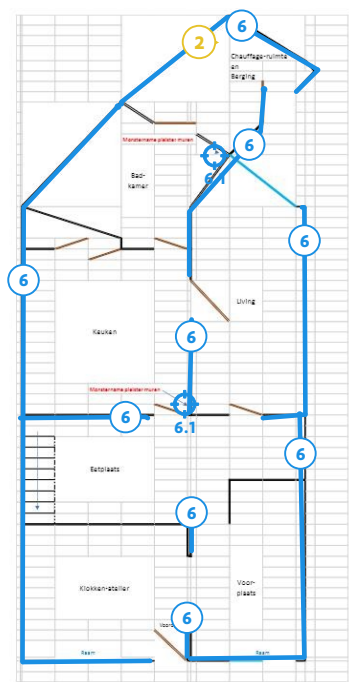
# Plan 1.1: Werchtersesteenweg-Gelijkvloers

| Beschrijving | Type | Actie |
|---|---|---|
| 2. Electriscie schakelaar | Asbestmateriaal | Zorgvuldig beheren |

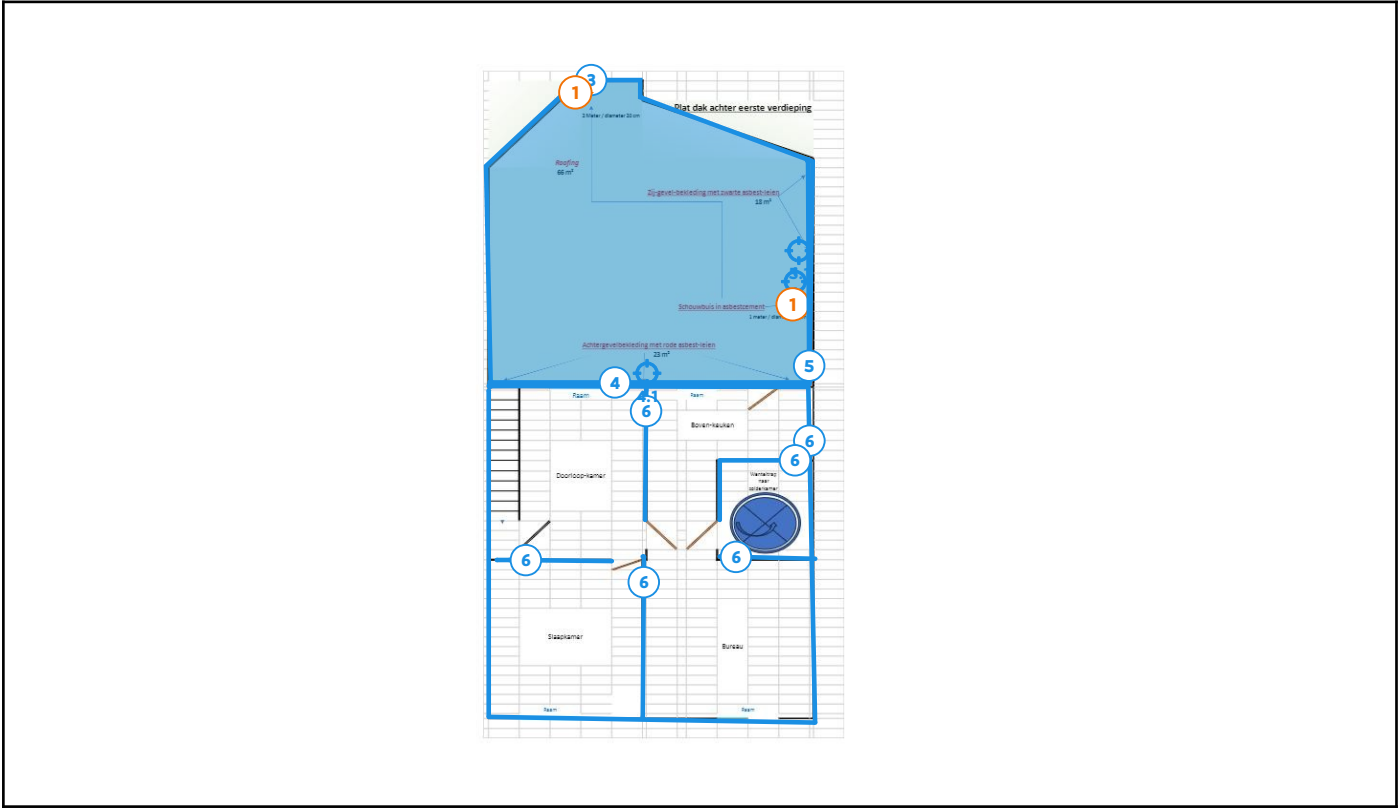
# Plan 1.2: Werchtersesteenweg - Eerste verdieping

| Beschrijving | Type | Actie |
|---|---|---|
| 1. Schouwpijp | Asbestmateriaal | Verwijderen |

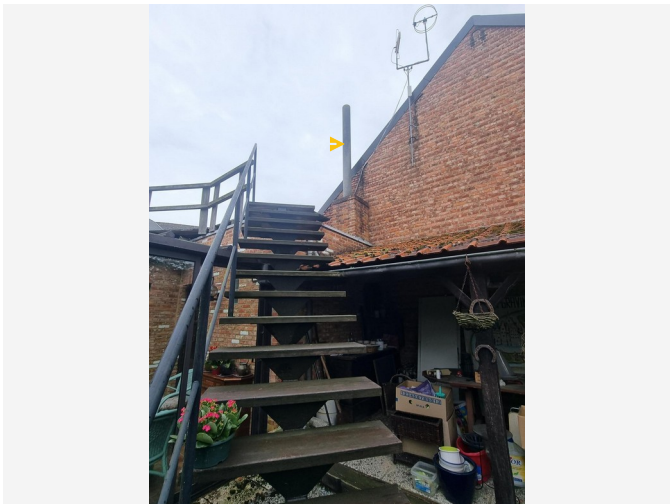
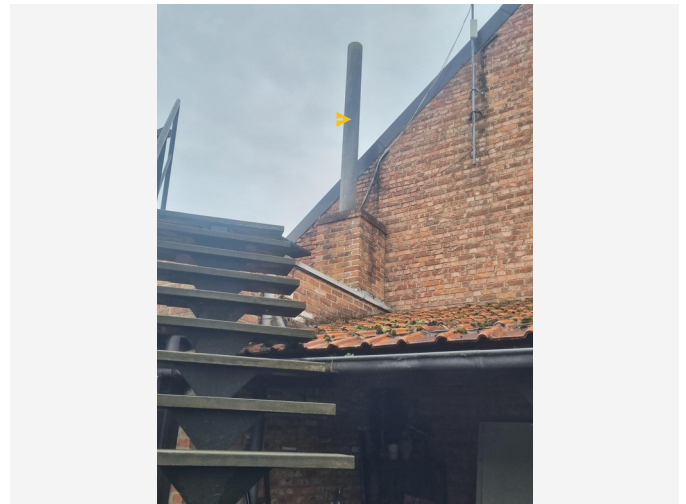
| Fiche 1: Schouwpijp..... | 13 |

| Eindbeoordeling materiaalisico | Laag materiaalisico en/of verlaagde kans op vezelvrijgave |

| Asbestsoort (vezeltype) | Crocidoliet aanwezig |
| Asbestconcentratie | Laag (< 50%) |
| Toestand van het materiaal | Licht beschadigd, licht verweerd. Intact materiaal type Pical – asbestboard of categorie III 'gebondenheid' |

| Beschrijving | Schouwpijp |
| Asbestmateriaal | Rookgaskanaal |
| Hoeveelheid (lengte - omtrek - dikte - aantal) | • 3,00 m - 30,00 cm - 0,50 cm - 1 stuk |

Het asbestmateriaal valt onder de mijlpaal van 2034.

Verwijderen

- Zorg voor een veilig beheer. Vermijd het beschadigen van het asbestmateriaal. Controleer de toestand jaarlijks op wijzigingen.
- Zorg voor een veilig beheer en verwijder dit asbestmateriaal wanneer het bij werken eenvoudig bereikbaar wordt. Controleer de toestand jaarlijks op wijzigingen.

- Eenvoudige handelingen: mag via doe-het-zelf of door werknemer(s) met opleidingsattest eenvoudige handelingen  
De schouwpijp moet in zijn geheel verwijderd worden.

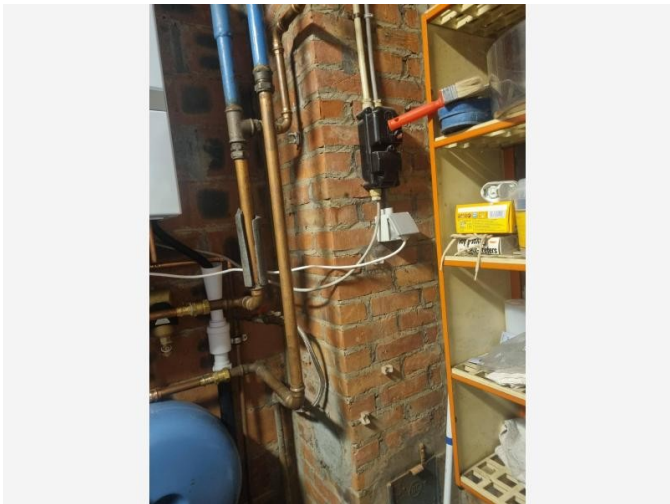
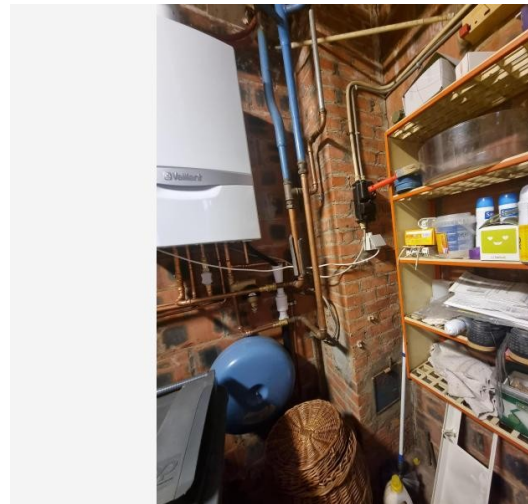
| Fiche 2: Electriscbe schakelaar..... | 16 |

| Eindbeoordeling materiaalarisico | Laag materiaalarisico en/of verlaagde kans op vezelvrijgave |

| Asbestsoort (vezeltype) | Crocidoliet aanwezig |
| Toestand van het materiaal | Onbeschadigd, niet verweerd |

| Beschrijving | Electrische schakelaar |
| Asbestmateriaal | Plaat, paneel, tablet - Type Bakeliet |

Het asbestmateriaal valt onder de mijlpaal van 2040.

Zorgvuldig beheren

- Zorg voor een veilig beheer. Vermijd het beschadigen van het asbestmateriaal. Controleer de toestand jaarlijks op wijzigingen.
- Zorg voor een veilig beheer en verwijder dit asbestmateriaal wanneer het bij werken eenvoudig bereikbaar wordt. Controleer de toestand jaarlijks op wijzigingen.

- Eenvoudige handelingen: mag via doe-het-zelf of door werknemer(s) met opleidingsattest eenvoudige handelingen  
In zijn gehele verwijderen

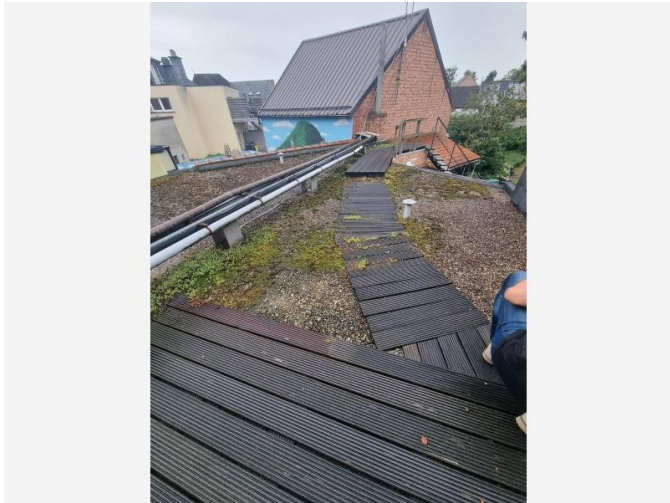
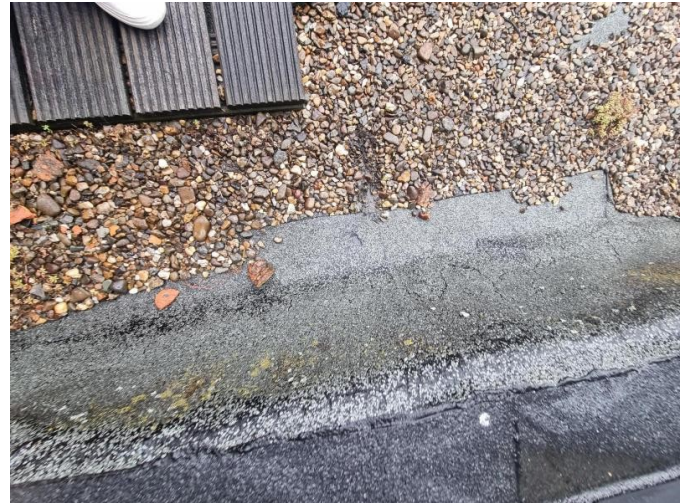
## Fiche 3: Roofing

Geen asbest

| # | Type | Referentie | Resultaat |
|---|---|---|---|
| 3.1 | Puntmonster | ASB002 | Geen asbest |

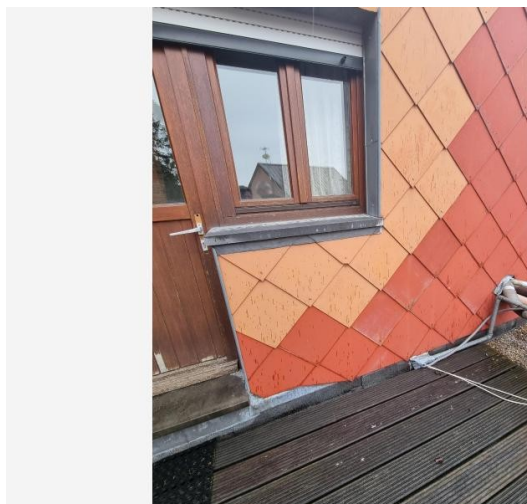
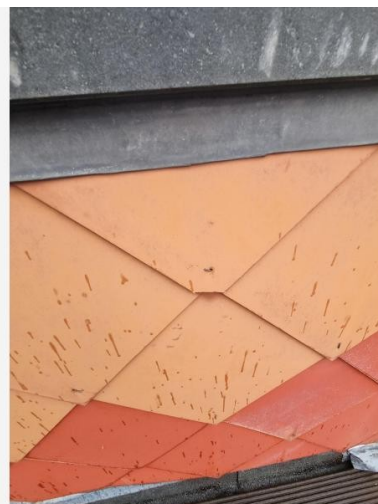
## Fiche 4: Rode lei aan gevel

Geen asbest

| # | Type | Referentie | Resultaat |
|---|---|---|---|
| 4.1 | Puntmonster | ASB003 | Geen asbest |

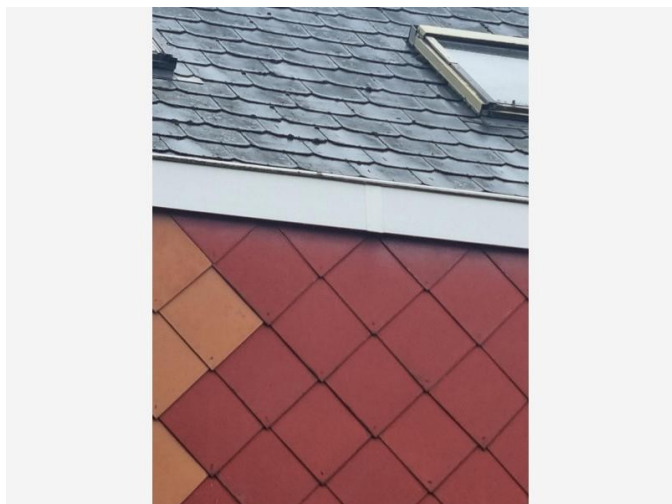
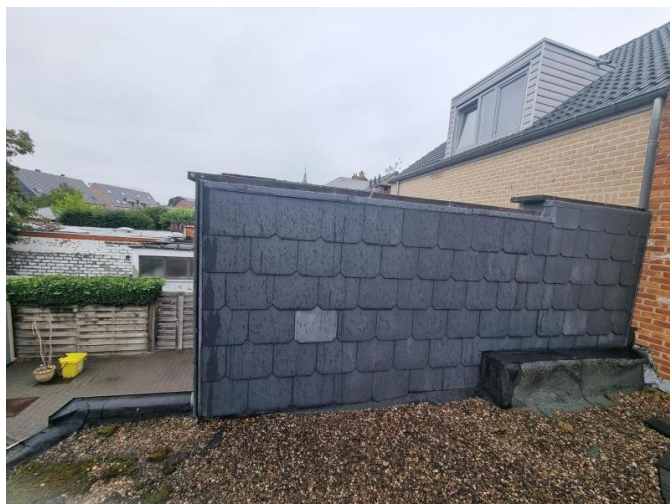
## Fiche 5: Lei zwart

Geen asbest

| # | Type | Referentie | Resultaat |
|---|---|---|---|
| 5.1 | Puntmonster | ASB004 | Geen asbest |

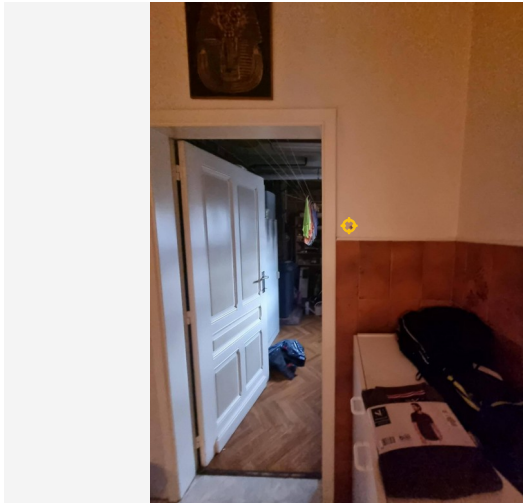
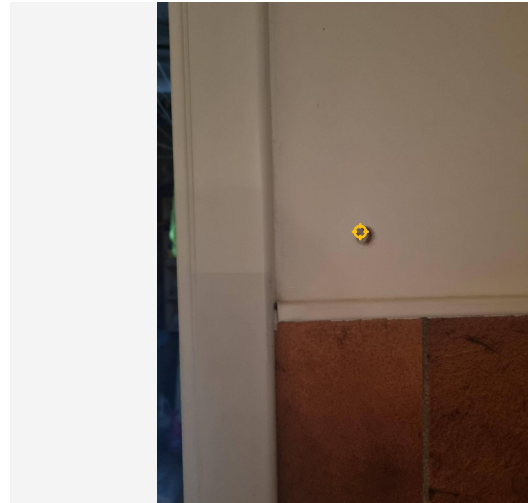
## Fiche 6: Pleister wand

Geen asbest

| # | Type | Referentie | Resultaat |
|---|---|---|---|
| 6.1 | Mengmonster | ASB001 | Geen asbest |
