# Asbestinventarisatetest

Hardenvoort 10A, 2060 Antwerpen

Attestnummer : **20241028-000089.000**

Uitgegeven op : **28.10.2024**

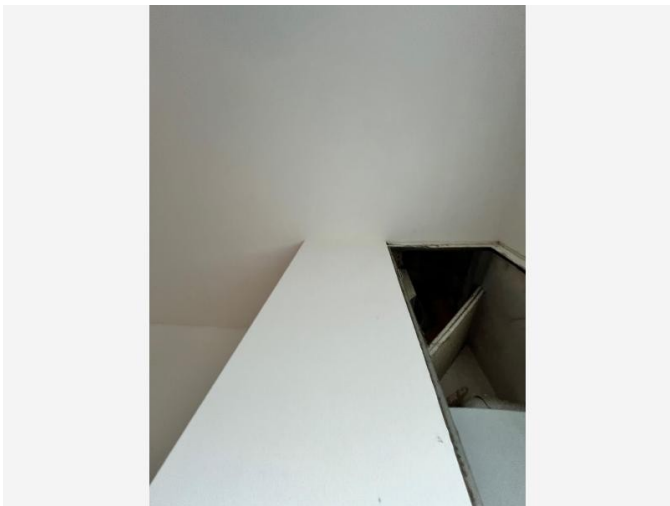
Vrije foto

De plafonds werden afgewerkt met niet-asbestverdachte materialen. omwille van het niet-destructieve karakter van dit onderzoek, kan geen uitspraak worden gedaan over eventuele onderliggende lagen. om die reden wordt deze adviesfiche opgesteld met het advies om bij eventuele renovatie/verbouwingswerken de onderliggende lagen ook te laten onderzoeken.

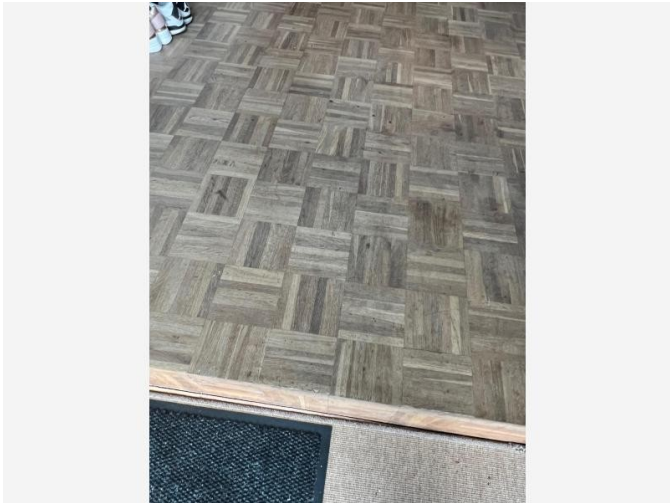
Vrije foto

De vloeren werden afgewerkt met niet-asbestverdachte materialen. omwille van het niet-destructieve karakter van dit onderzoek, kan geen uitspraak worden gedaan over eventuele onderliggende lagen. om die reden wordt deze adviesfiche opgesteld met het advies om bij eventuele renovatie/verbouwingswerken de onderliggende lagen ook te laten onderzoeken.

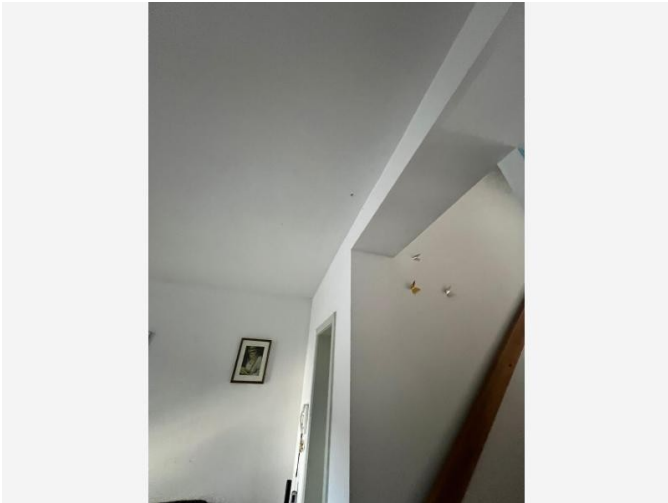
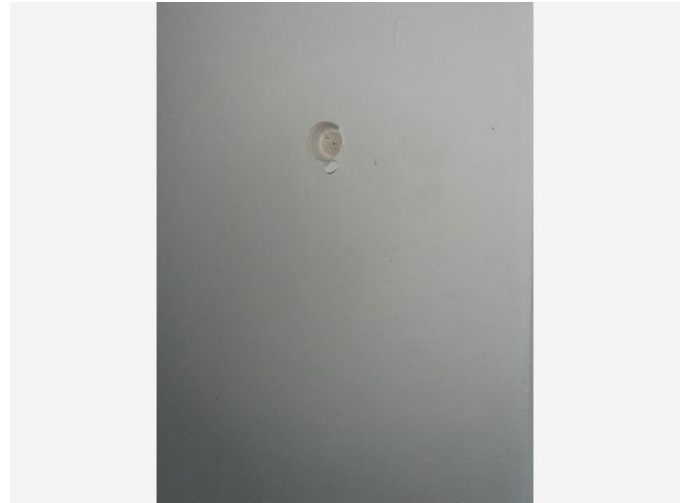
## Fiche 3: Pleisterwerk plafonds

### Conclusie

Geen asbest

| # | Type | Referentie | Resultaat |
|---|---|---|---|
| 3.1 | Mengmonster | 25102412 | Geen asbest |

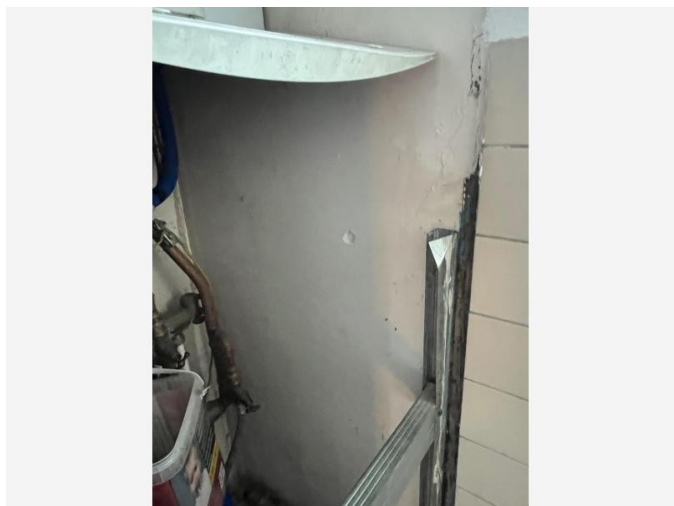
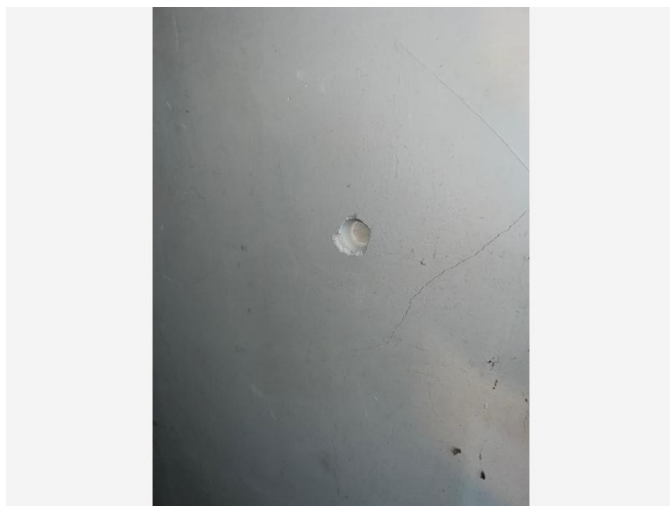
## Fiche 4: Pleisterwerk muren

### Conclusie

Geen asbest

| # | Type | Referentie | Resultaat |
|---|---|---|---|
| 4.1 | Mengmonster | 25102411 | Geen asbest |
