# Asbestinventarisatetest

Hardenvoort 10B, 2060 Antwerpen

Attestnummer : **20241028-000087.000**

Uitgegeven op : **28.10.2024**

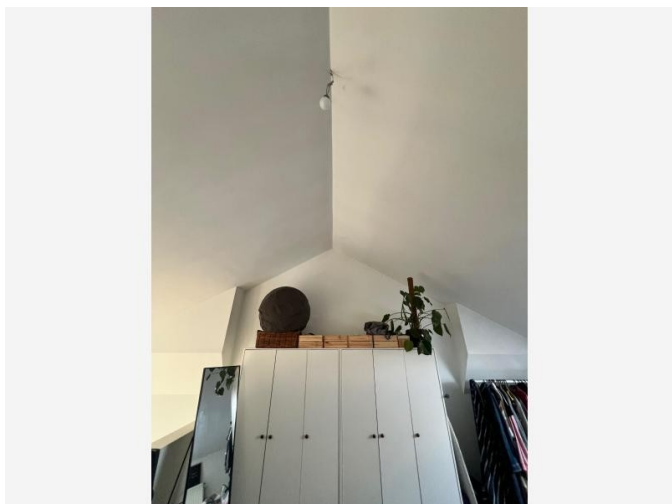
Vrije foto

De plafonds werden afgewerkt met niet-asbestverdachte materialen. omwille van het niet-destructieve karakter van dit onderzoek, kan geen uitspraak worden gedaan over eventuele onderliggende lagen. om die reden wordt deze adviesfiche opgesteld met het advies om bij eventuele renovatie/verbouwingswerken de onderliggende lagen ook te laten onderzoeken.

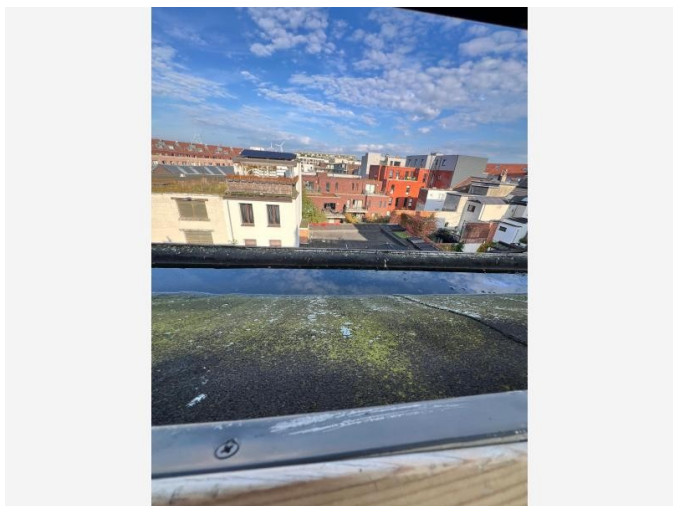
Vrije foto

De roofing werd vernieuwd in 2007. er kan echter, omwille van het niet-destructief karakter van dit onderzoek, geen uitspraak worden gedaan over eventuele onderliggende lagen.

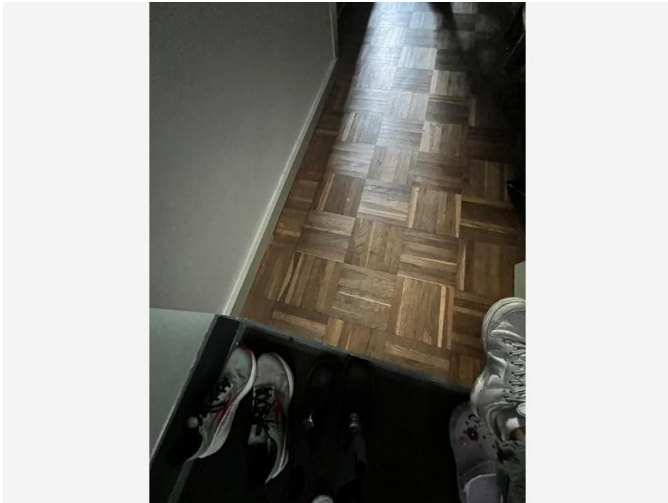
Vrije foto

De vloeren werden afgewerkt met niet-asbestverdachte materialen. omwille van het niet-destructieve karakter van dit onderzoek, kan geen uitspraak worden gedaan over eventuele onderliggende lagen. om die reden wordt deze adviesfiche opgesteld met het advies om bij eventuele renovatie/verbouwingswerken de onderliggende lagen ook te laten onderzoeken.

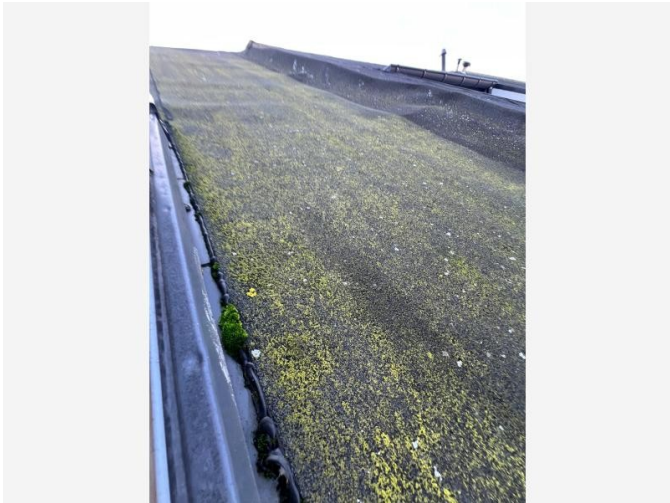
Vrije foto

Het hellend dak werd langs binnen afgewerkt met niet-asbestverdachte materialen. om die reden wordt deze adviesfiche opgesteld met de opmerking dat bij ingrijpende renovatiewerken destructief onderzoek is aangewezen om na te gaan of asbesthoudende materialen aanwezig zijn in het dak.

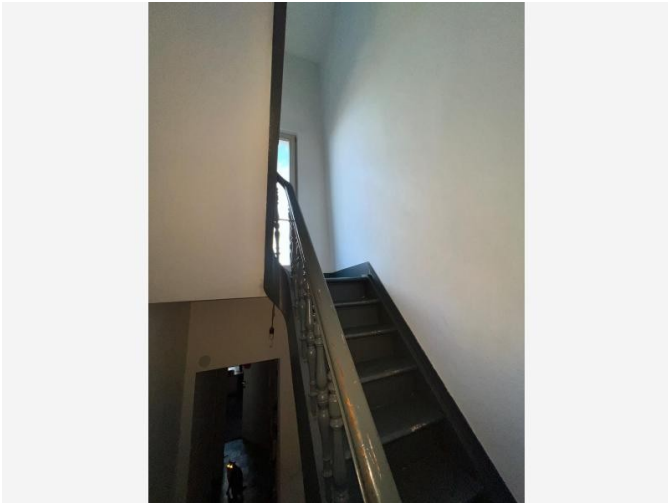
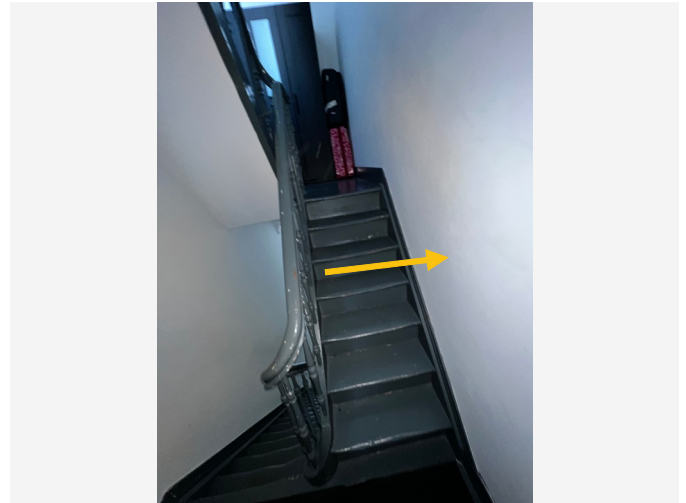
## Fiche 5: Pleisterwerk muren

Geen asbest

| Opmerking | <p>Hoeveelheid asbest in het pleisterwerk werd niet bepaald aangezien er geen asbest werd teruggevonden in het mengstaal.</p> <p>De opsteller van het asbestattest heeft de opdracht gekregen van de eigenaar van de appartementen met nummer 10A en 10B in het gebouw gelegen te Hardenvoort 10, 2060 Antwerpen. Aangezien de 2 appartementen van dezelfde eigenaar zijn, visueel gelijkaardig ogen en zijn opgetrokken in dezelfde bouwfase, wordt er over gegaan tot een vereenvoudigde staalname waarbij de resultaten van bus 10A worden geëxtrapoleerd. Er werd geen asbest teruggevonden in het mengstaal</p> |
