# Asbestinventarisatetest

Mozartstraat 24/401, 2018 Antwerpen

Attestnummer : 20240528-000350.000

Uitgegeven op : 28.05.2024

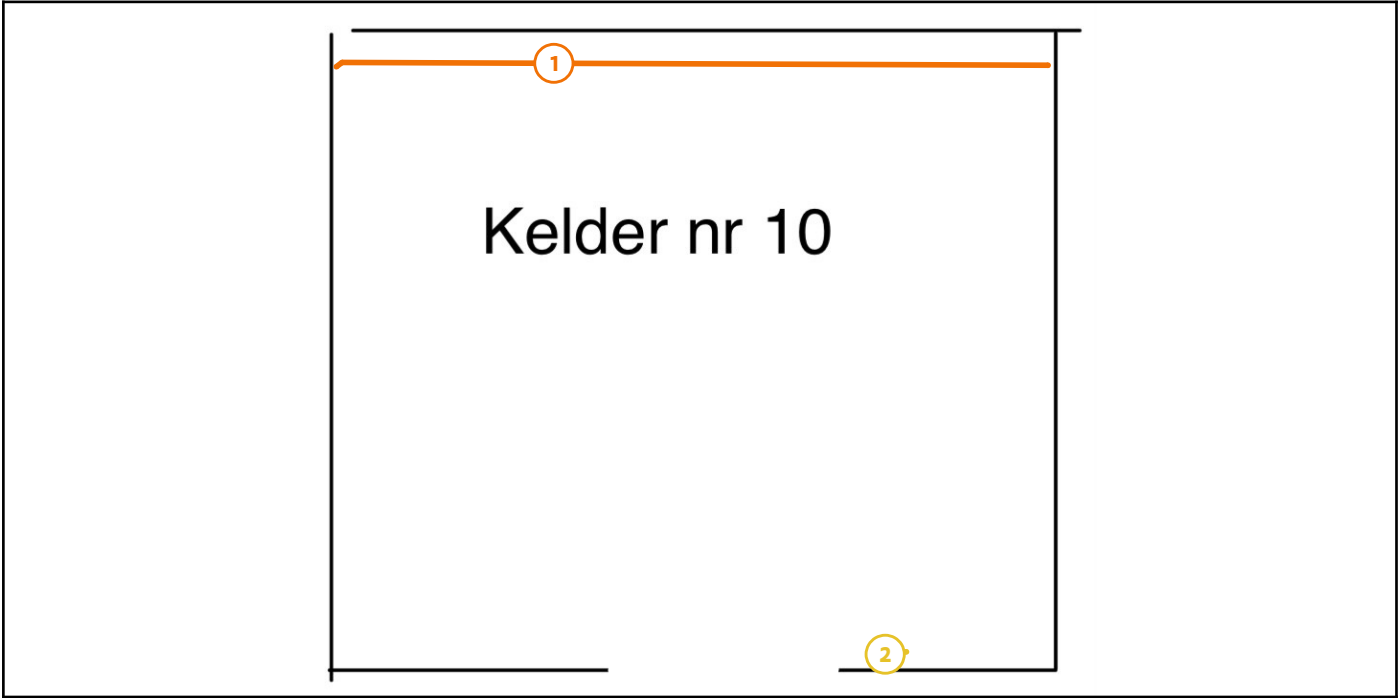
### Plan 1.3: Kelder nr 10

| Beschrijving | Type | Actie |
|---|---|---|
| 1. Buis in kelder | Asbestmateriaal | Verwijderen |
| 2. Bakeliet | Asbestmateriaal | Zorgvuldig beheren |

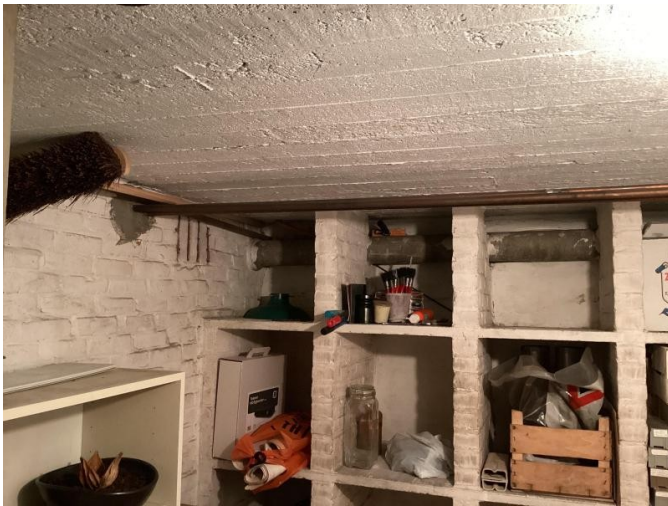
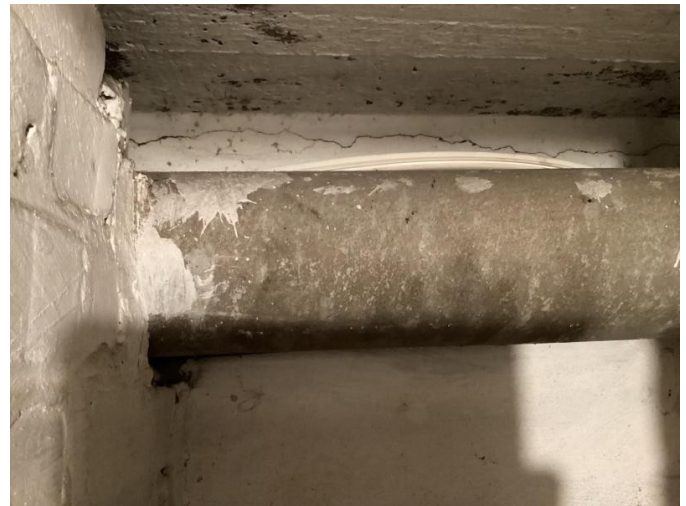
| Eindbeoordeling materiaalrisico | Verhoogd materiaalrisico en/of verhoogde kans op vezelvrijgave |

| Asbestsoort (vezeltype) | Crocidoliet aanwezig |
| Toestand van het materiaal | Licht beschadigd, licht verweerd. Intact materiaal type Pical – asbestboard of categorie III 'gebondenheid' |

| Beschrijving | Buis in kelder |

| Opmerking | Dit is een buis van de gemeenschap dat door de privékelder loopt. |

Verwijderen

- Zorg voor een veilig beheer. Vermijd het beschadigen van het asbestmateriaal. Controleer de toestand jaarlijks op wijzigingen.

- Eenvoudige handelingen: mag via doe-het-zelf of door werknemer(s) met opleidingsattest eenvoudige handelingen  
Kan door particulier verwijderd worden zonder breken of beschadigen bij verwijderen.

Draag steeds handschoenen en een ffp3 mondmasker.

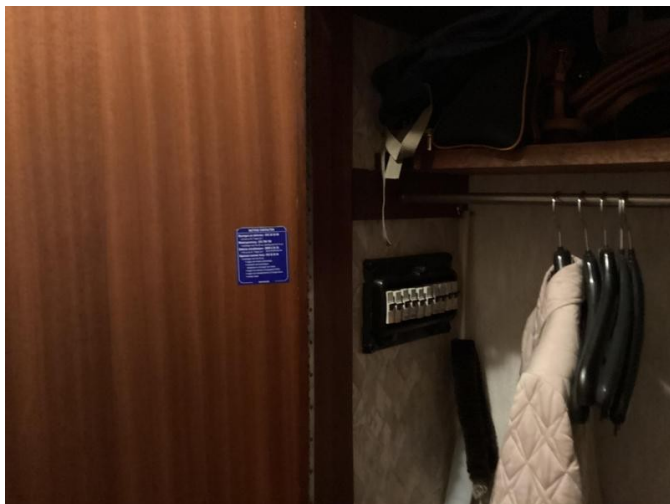
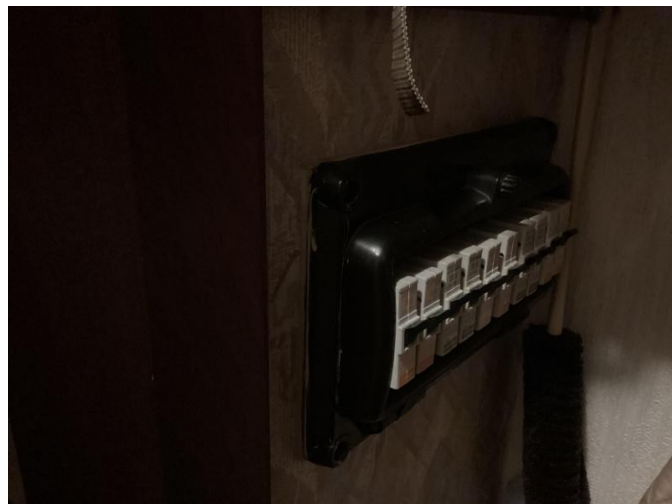
| Eindbeoordeling materiaalrisico | Laag materiaalrisico en/of verlaagde kans op vezelvrijgave |

| Toestand van het materiaal | Onbeschadigd, niet verweerd |

| Beschrijving | Bakeliet |

Zorgvuldig beheren

- Zorg voor een veilig beheer. Vermijd het beschadigen van het asbestmateriaal. Controleer de toestand jaarlijks op wijzigingen.

- Eenvoudige handelingen: mag via doe-het-zelf of door werknemer(s) met opleidingsattest eenvoudige handelingen  
Kan door particulier verwijderd worden zonder breken of beschadigen bij verwijderen.  
Draag steeds handschoenen en een ffp3 mondmasker.  
Voor verdere informatie zie de site van OVAM.

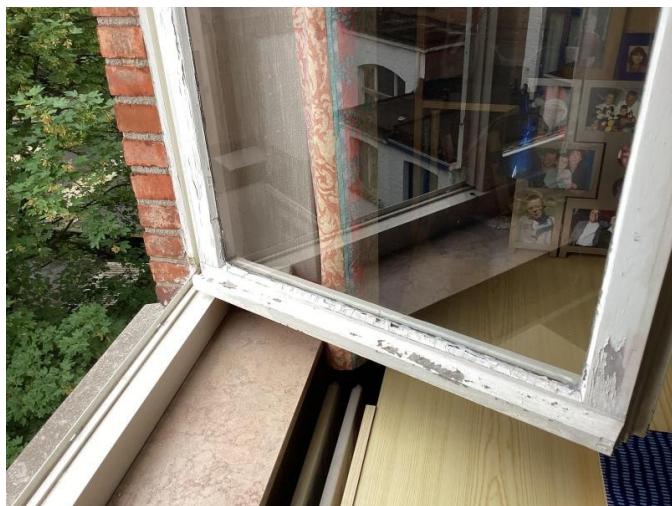
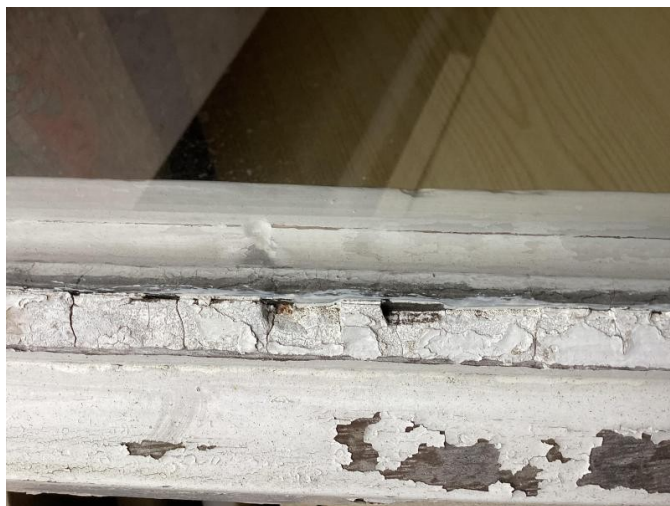
## Fiche 3: Mastiek tussen raam en glas

Geen asbest

| # | Type | Referentie | Resultaat |
|---|---|---|---|
| 3.1 | Puntmonster | 34667/03 | Geen asbest |

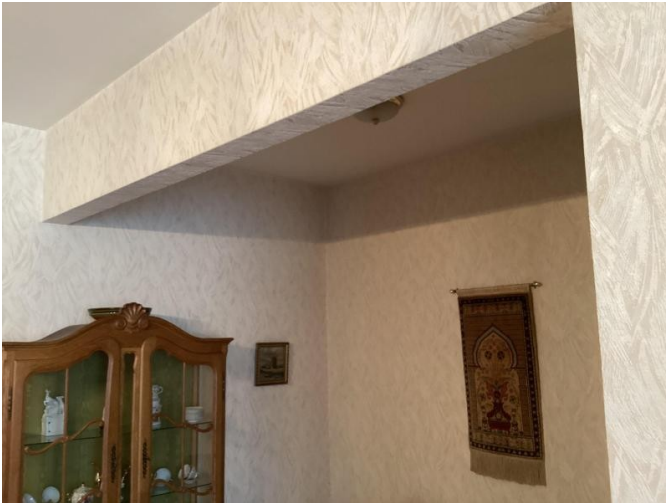
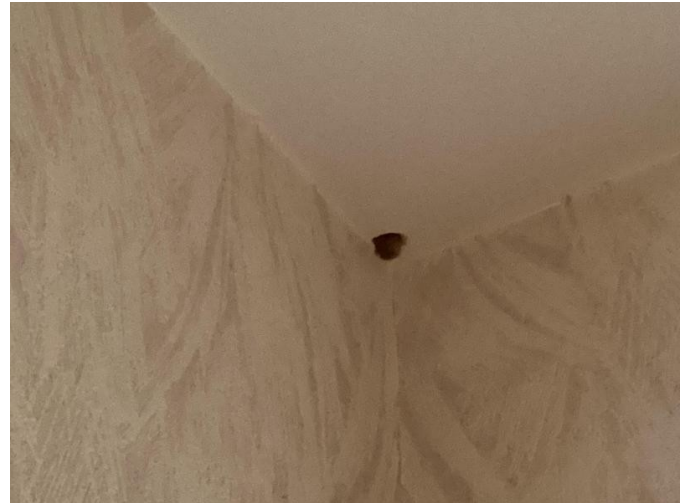
## Fiche 4: Plafonds pleister

Geen asbest

| # | Type | Referentie | Resultaat |
|---|---|---|---|
| 4.1 | Mengmonster | 34667/02 | Geen asbest |

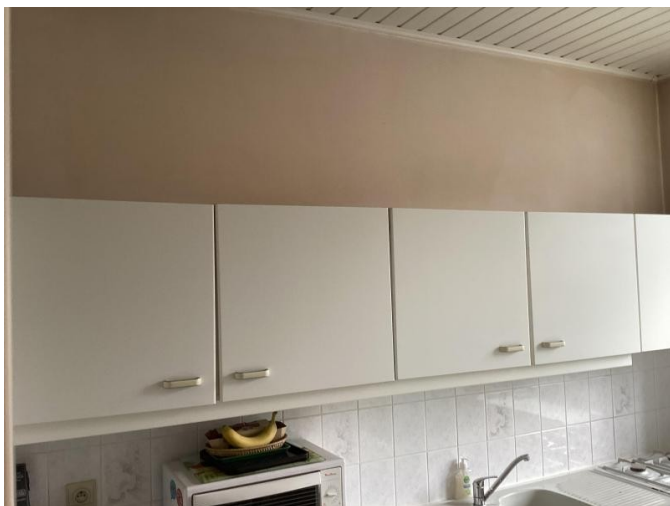
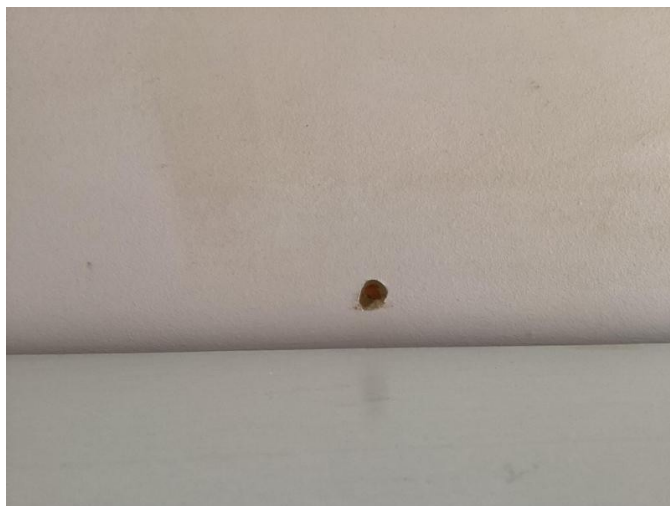
## Fiche 5: Binnenmuren pleister

Geen asbest

| # | Type | Referentie | Resultaat |
|---|---|---|---|
| 5.1 | Mengmonster | 34667/01 | Geen asbest |
