# Asbestinventarisatetest

Wakkerzeelsestraat 50, 3150 Haacht

Attestnummer : 20241102-000030.000

Uitgegeven op : 02.11.2024

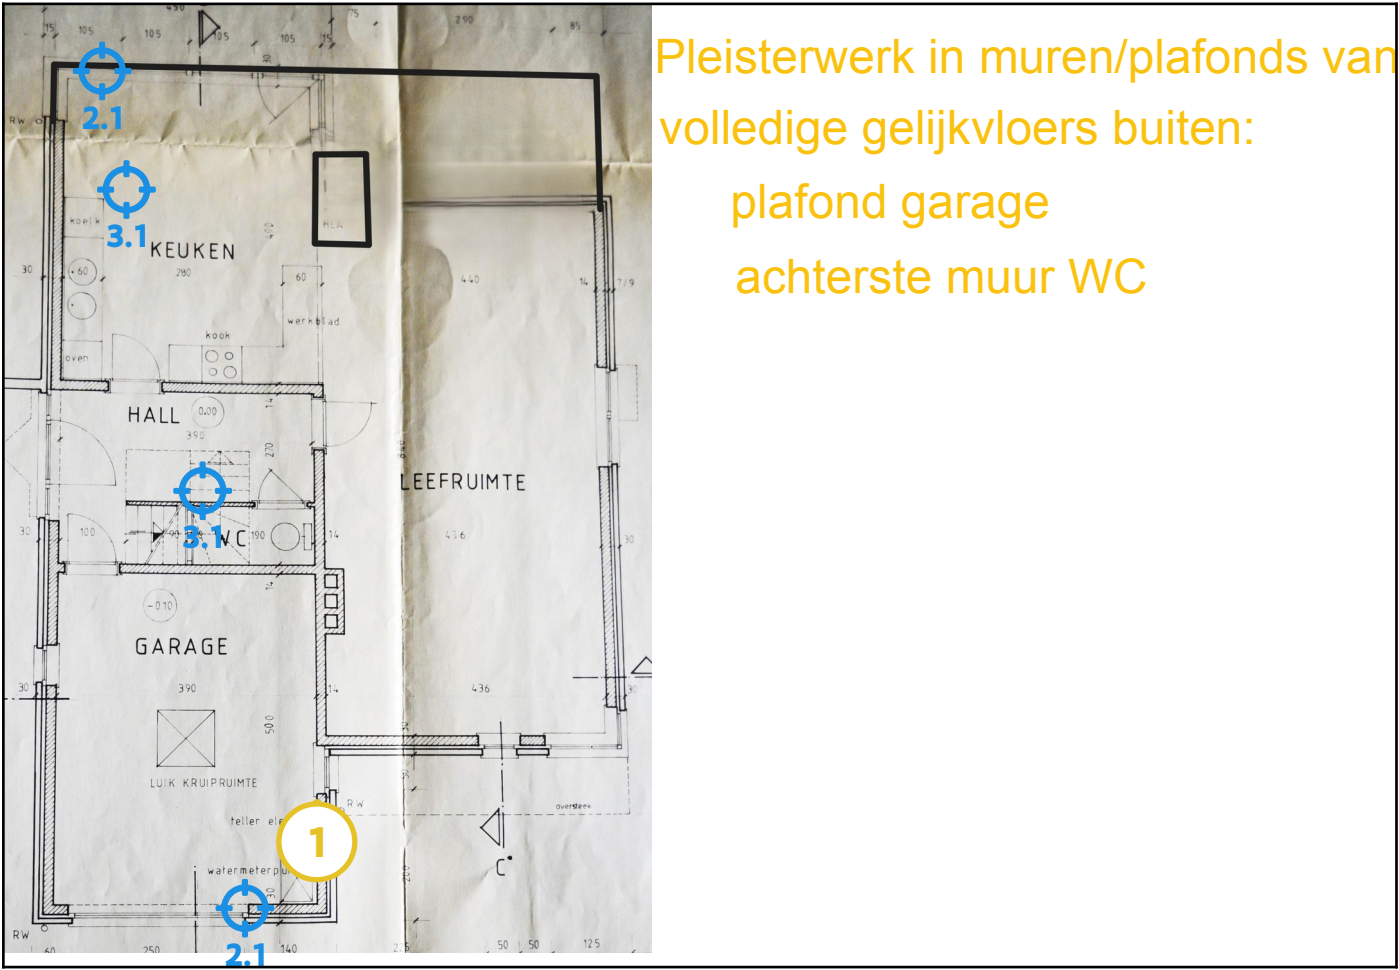
# Plan 1.1: Hoofdgebouw gelijkvloers

| Beschrijving | Type | Actie |
|---|---|---|
| 1. Bakeliet elektriciteitskast | Asbestmateriaal | Zorgvuldig beheren |
| 2. Pleister muur | Geen asbest | - |
| 3. Pleister plafond | Geen asbest | - |

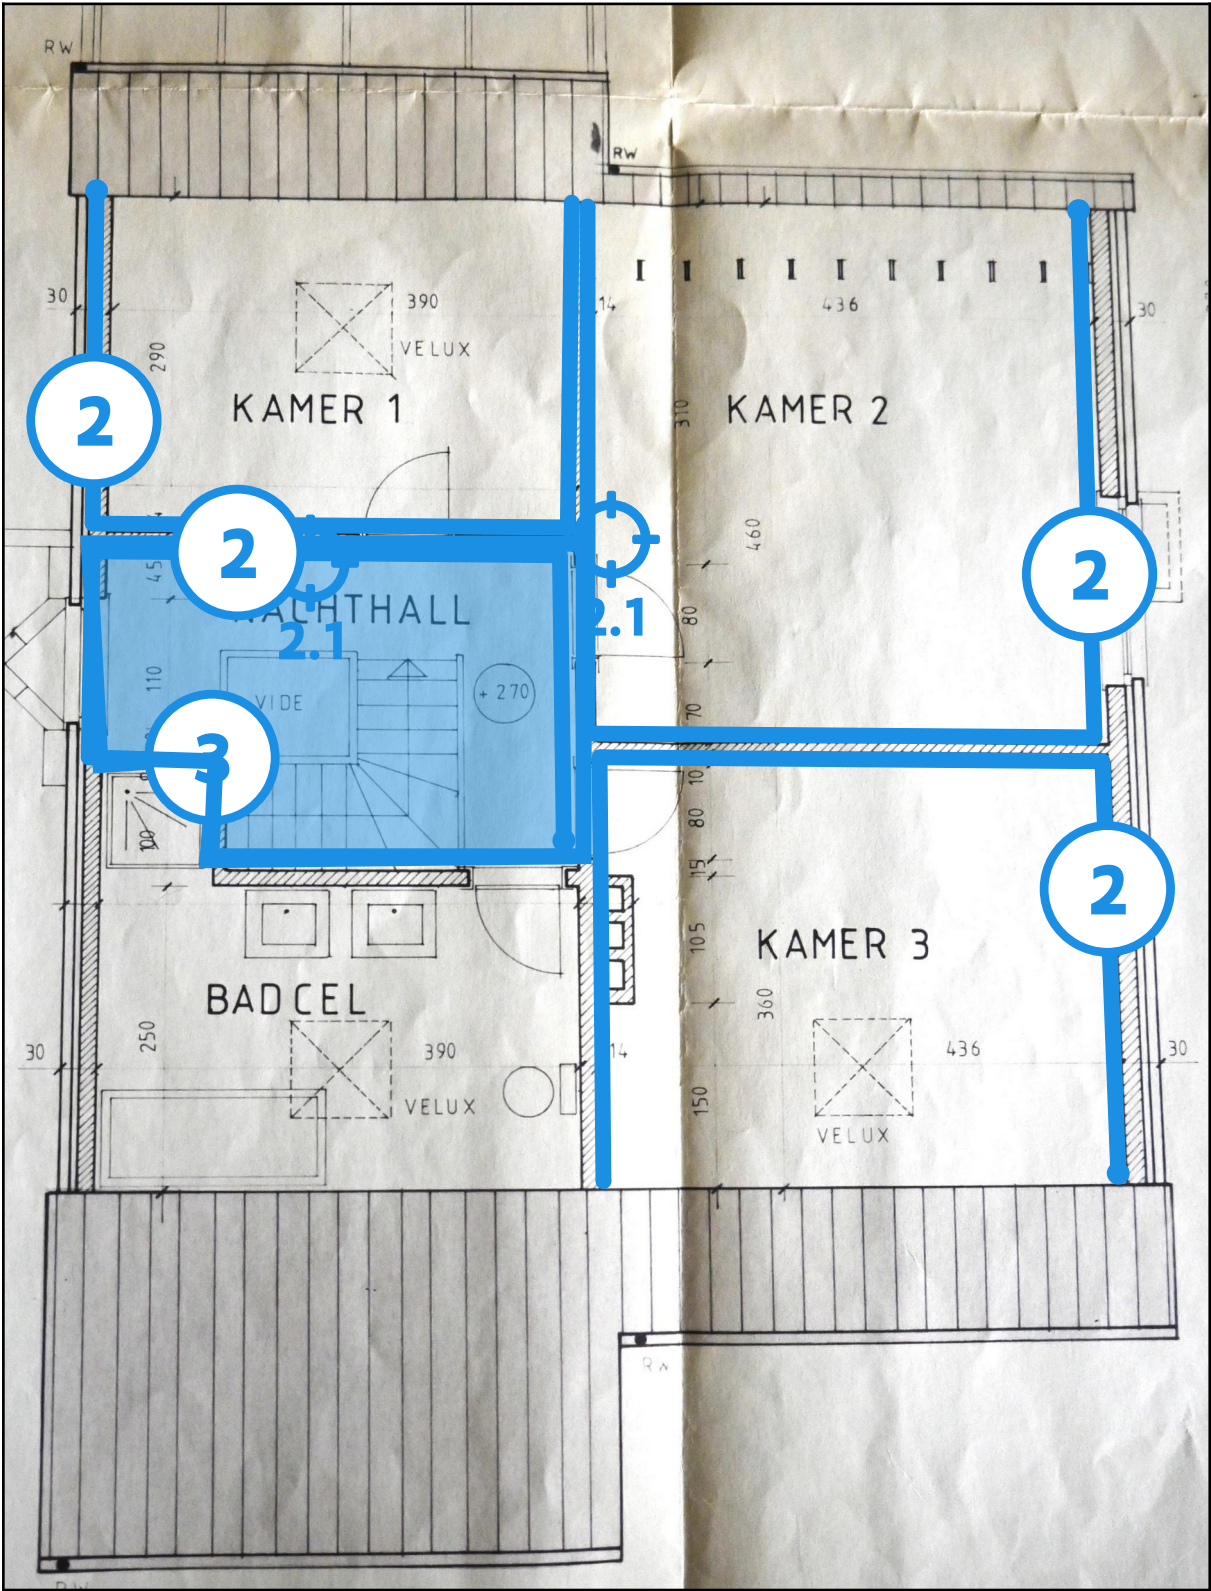
Plan 1.2: Hoofdgebouw 1ste verdiep

| 2. Pleister muur | Geen asbest | - |
| 3. Pleister plafond | Geen asbest | - |

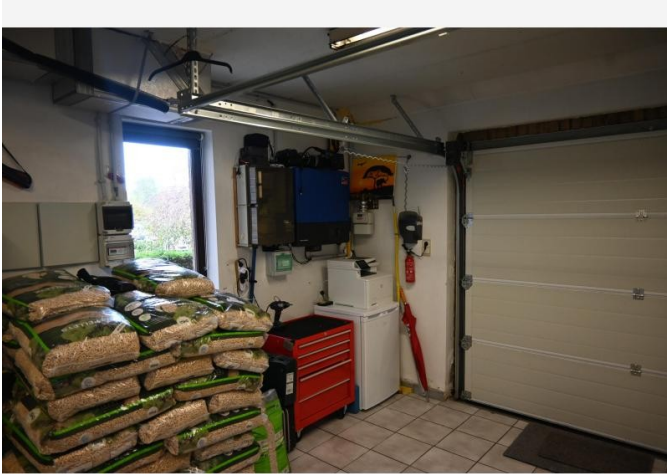
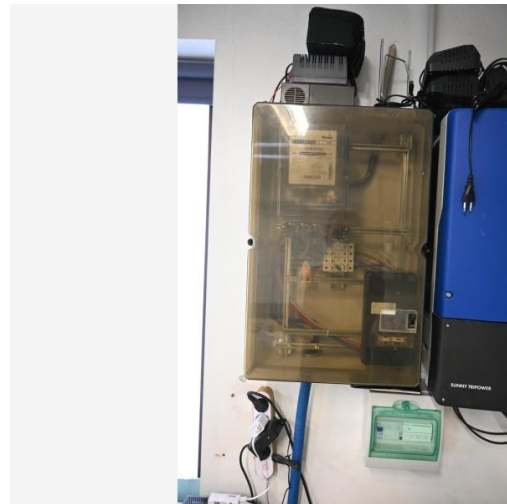
| Fiche 1: Bakeliet elektriciteitskast..... | 16 |

| Eindbeoordeling materiaalrisico | Zeer laag materiaalrisico en/of zeer lage kans op vezelvrijgave |

| Gebondenheid | Categorie 1: hechtgebonden in oorsprong |
| Asbestsoort (vezeltype) | Crocidoliet aanwezig |
| Asbestconcentratie | Laag (< 50%) |
| Toestand van het materiaal | Onbeschadigd, niet verweerd |

| Beschrijving | Bakeliet elektriciteitskast |
| Asbestmateriaal | Plaat, paneel, tablet - Type Bakeliet |

Zorgvuldig beheren

- Zorg voor een veilig beheer. Vermijd het beschadigen van het asbestmateriaal. Controleer de toestand jaarlijks op wijzigingen.

- Eenvoudige handelingen: mag via doe-het-zelf of door werknemer(s) met opleidingsattest eenvoudige handelingen  
Voor bakeliet toepassingen voorziet de wet geen verplichting om deze asbestverdachte toepassing te laten verwijderen door een firma met een opleidingsattest eenvoudige handelingen. U mag indien het asbestverdachte materiaal volledig intact is en er geen vrije asbestvezels zichtbaar zijn, deze asbesttoepassing zelf verwijderen. Maatregelen nemen is hierbij verplicht om verspreiding en inademing van schadelijke asbestvezels tegen te gaan. Verplichte maatregelen bij de verwijdering:
  1. de materialen niet gooien, de materialen niet breken en de materialen in één stuk verwijderen
  2. de materialen opslaan in gesloten verpakkingen
  3. bij de werkzaamheden mogen geen minderjarigen of derden aanwezig zijn

4. gebruik maken van stofmasker type FFP3-mondmasker of gelijkwaardig
5. gebruik wegwerpoverall en -handschoenen en afspoelbaar schoeisel
6. gebruik natte doeken om eventuele resten en stof weg te nemen

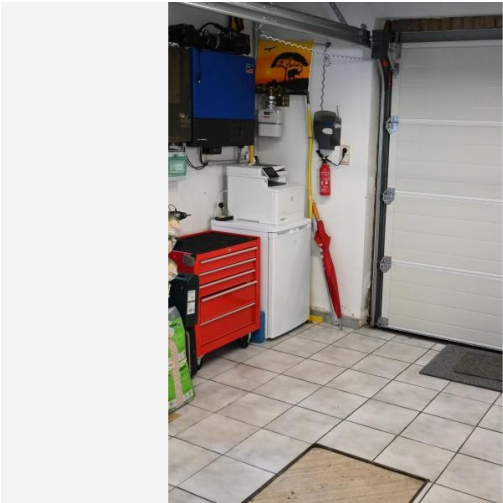
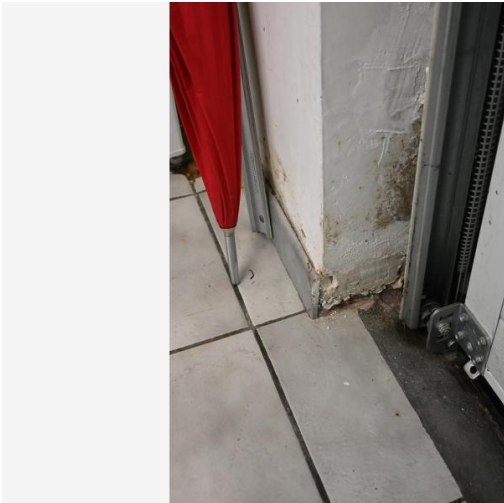
| Fiche 2: Pleister muur..... | 20 |

Geen asbest

| # | Type | Referentie | Resultaat |
|---|---|---|---|
| 2.1 | Mengmonster | MM01 | Geen asbest |

| Beschrijving | Pleister muur |

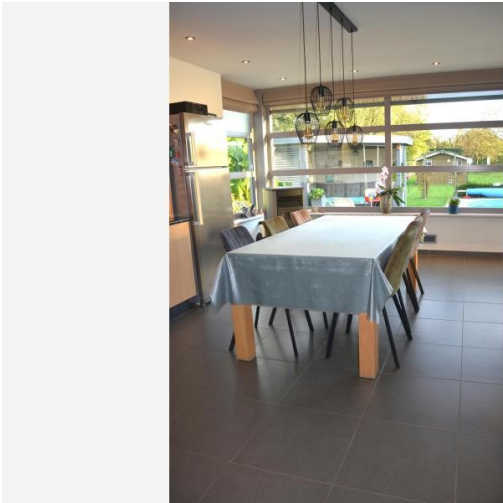
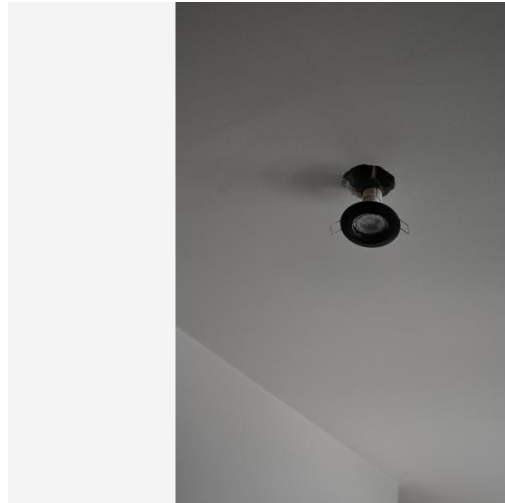
## Fiche 3: Pleister plafond

Geen asbest

| # | Type | Referentie | Resultaat |
|---|---|---|---|
| 3.1 | Mengmonster | MM02 | Geen asbest |

| Beschrijving | Pleister plafond |
| Opmerking | Geen pleisterwerk in stooklokaal. |
