# Asbestinventarisatetest

Kumtichstraat 76, 3300 Tienen

Attestnummer : 20240430-000064.000

Uitgegeven op : 30.04.2024

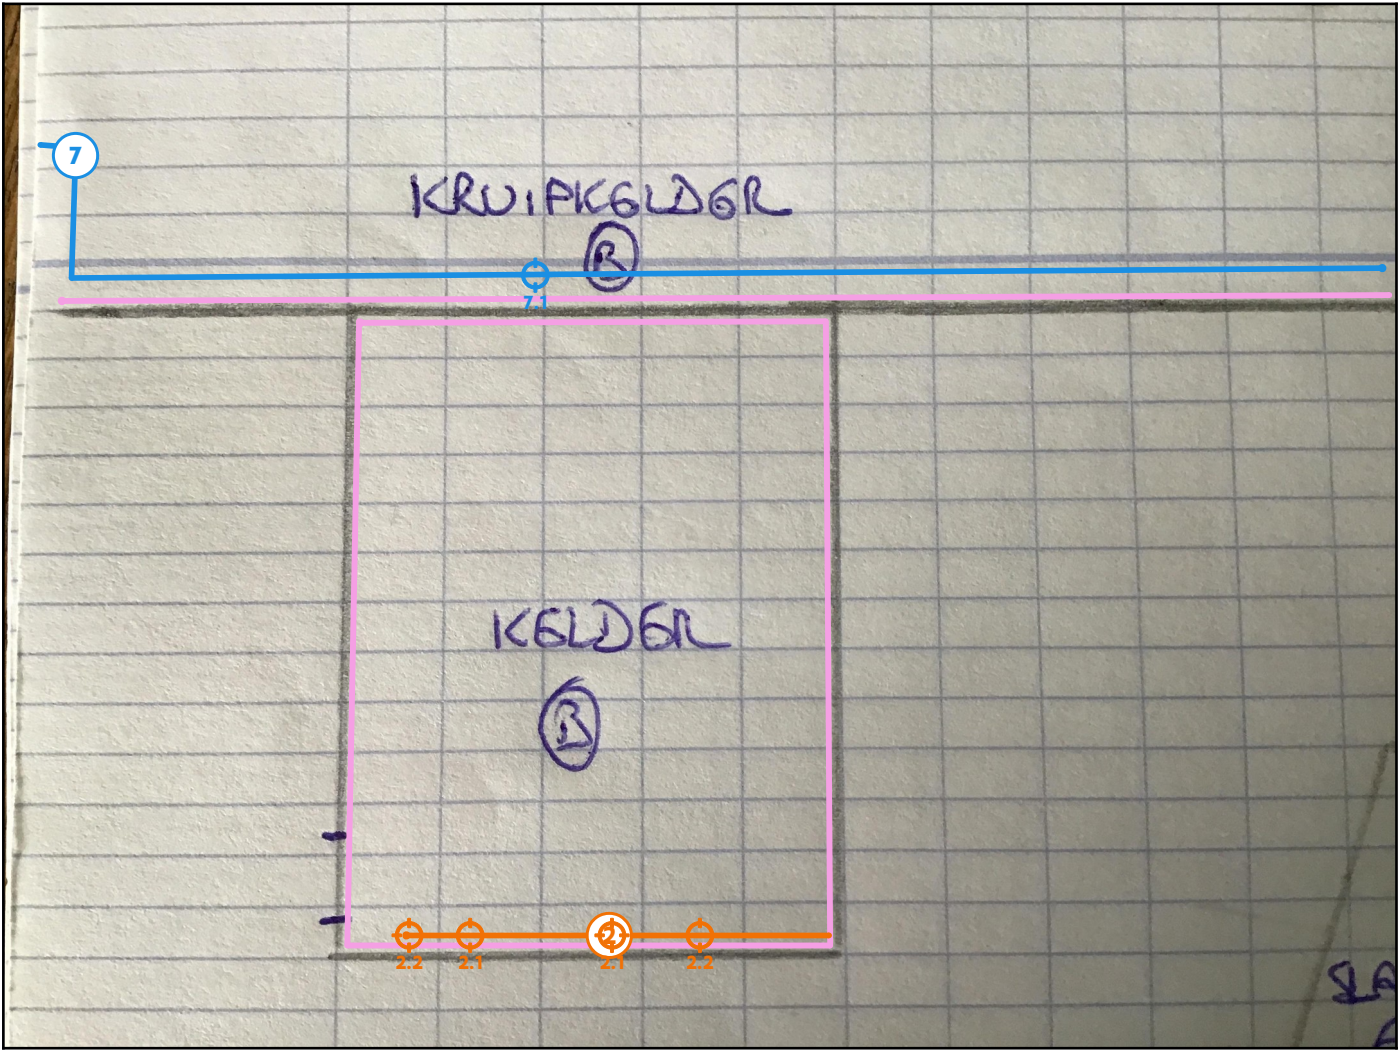
# Plan 1.2: Kelder

| Beschrijving | Type | Actie |
|---|---|---|
| 2. Kelder - Leidingisolatie wit | Asbestmateriaal | <div>Verwijderen</div> |
| 7. Kruipkelder - Leidingisolatie bruin | Geen asbest | - |

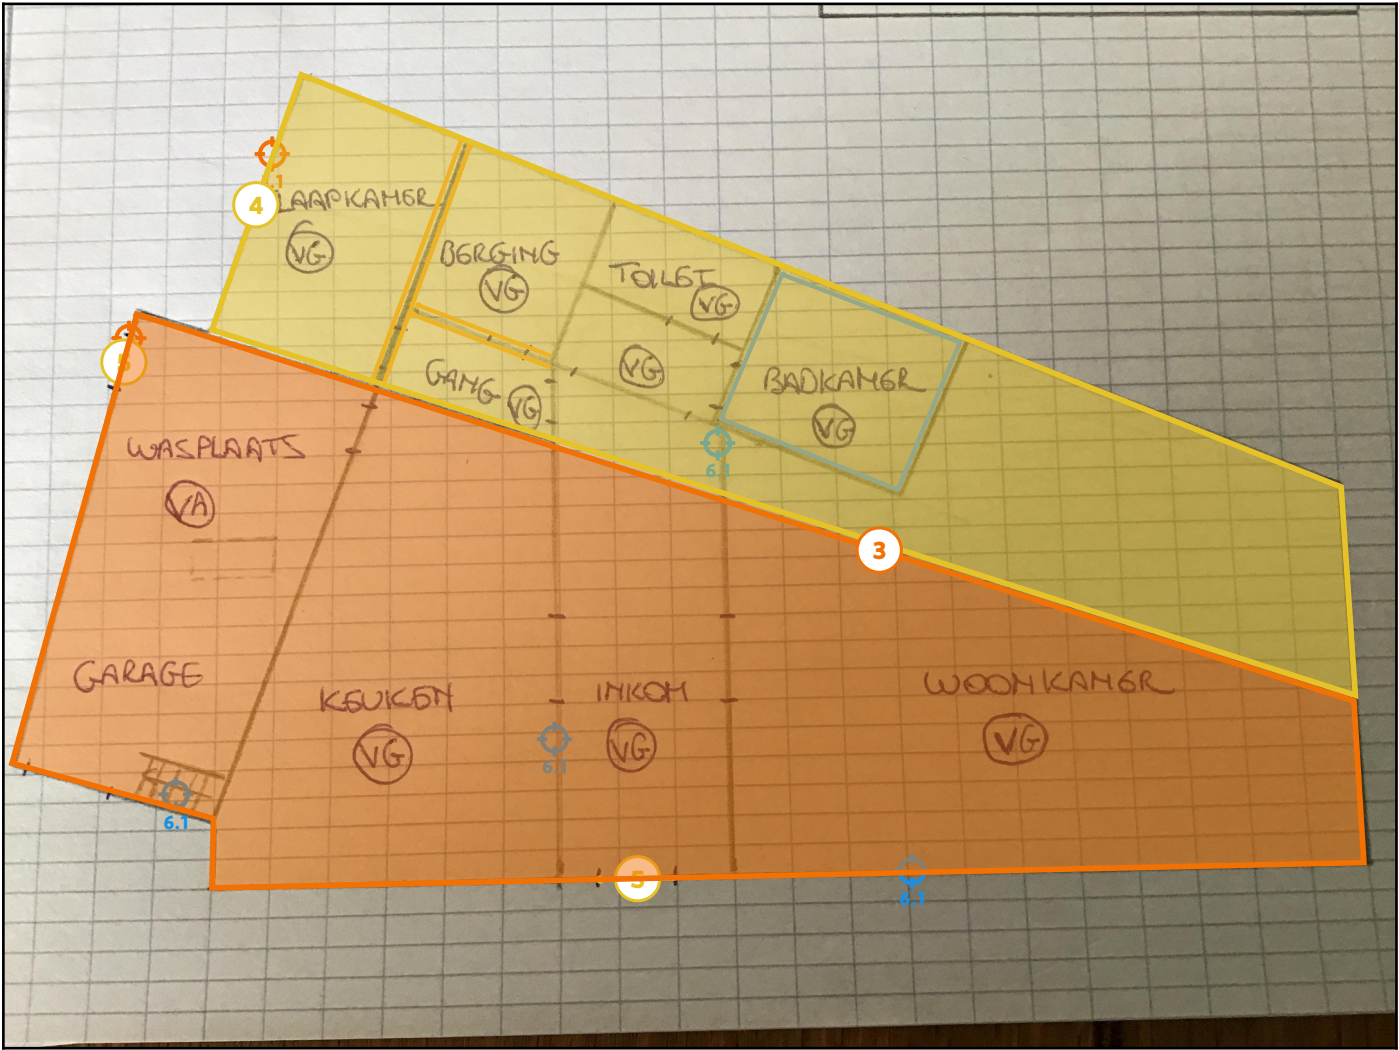
# Plan 1.3: Gelijkvloers

| Beschrijving | Type | Actie |
|---|---|---|
| 1. Tuindeur en raam slaapkamer - Mastiek | Asbestmateriaal | Verwijderen |
| 3. Zadeldak - Leien | Asbestmateriaal | Verwijderen |
| 4. Roofing | Asbestmateriaal | Zorgvuldig beheren |
| 5. Voor- en achterdeur - plaat in onderste deel | Asbestmateriaal | Zorgvuldig beheren |
| 6. Pleisterwerk muren | Geen asbest | - |

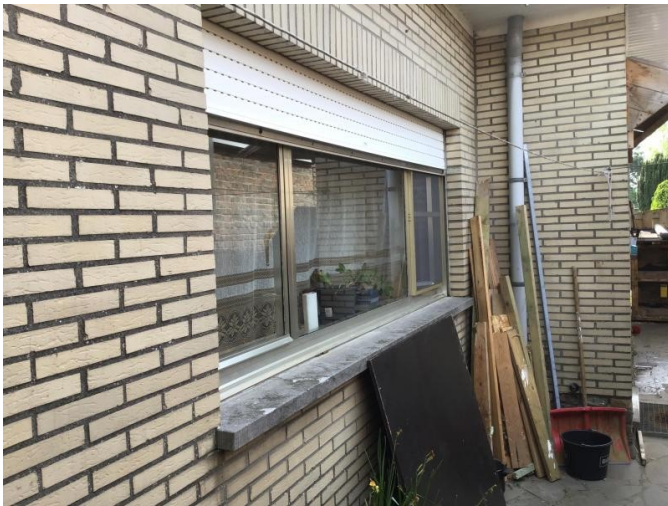
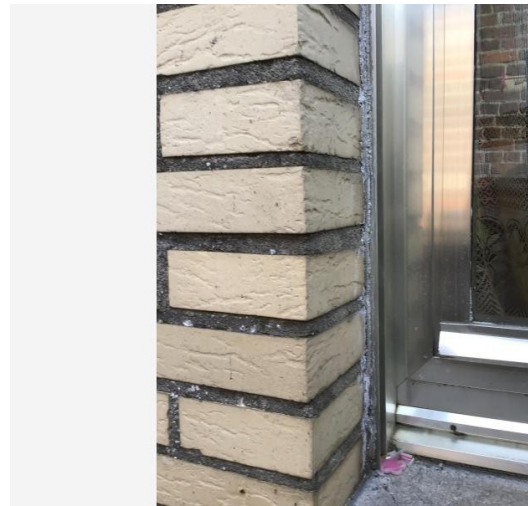
| Fiche 1: Tuindeur en raam slaapkamer - Mastiek..... | 17 |

Het asbestmateriaal valt onder de mijlpaal van 2040.

| Eindbeoordeling materiaalarisico | Verhoogd materiaalarisico en/of verhoogde kans op vezelvrijgave |

| Gebondenheid | Categorie 1: hechtgebonden in oorsprong |
| Asbestsoort (vezeltype) | Alleen chrysotiel |
| Asbestconcentratie | Laag (< 50%) |
| Afschermingsgraad van het gehele materiaal | Geheel of deels vrij aan de buitenlucht |
| Toestand van het materiaal | Matig beschadigd, matig verweerd |

| # | Type | Referentie | Resultaat |
|---|---|---|---|
| 1.1 | Puntmonster | MM02 | Chrysotiel |

| Beschrijving | Tuindeur en raam slaapkamer - Mastiek |

Verwijderen

- Zorg voor een veilig beheer. Vermijd het beschadigen van het asbestmateriaal. Controleer de toestand jaarlijks op wijzigingen.

- Eenvoudige handelingen: mag via doe-het-zelf of door werknemer(s) met opleidingsattest eenvoudige handelingen  
Voor ramen en deuren met asbesthoudende mastiek voorziet de wet geen verplichting om deze asbesthoudende toepassing te laten verwijderen door een firma met een opleidingsattest eenvoudige handelingen. U mag, in principe, ongeacht beschadigingen of vrije asbestvezels, deze asbesttoepassing zelf verwijderen met inachtneming van de nodige veiligheidsmaatregelen om uzelf en uw omgeving te beschermen. Een beschadigde asbesttoepassing in slechte staat kan makkelijk verder breken of vergruizen. Er komen dan schadelijke asbestvezels vrij die ingeademd kunnen worden.

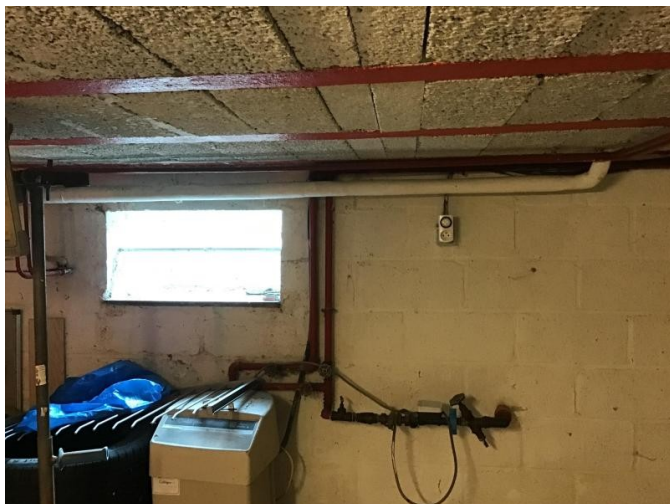
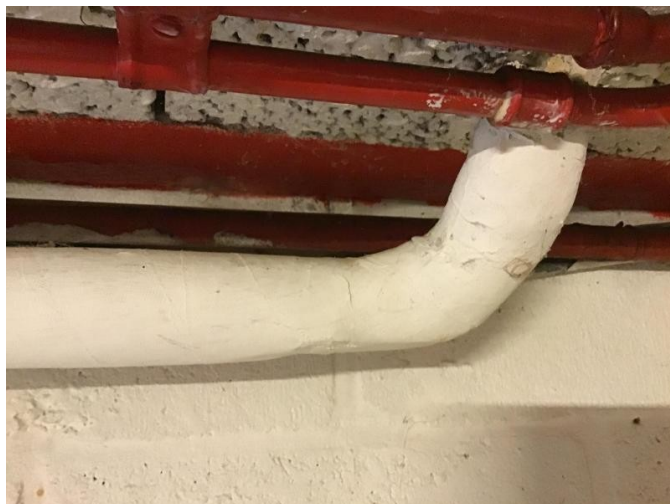
| Fiche 2: Kelder - Leidingsisolatie wit..... | 20 |

Het asbestmateriaal valt onder de mijlpaal van 2034.

| Eindbeoordeling materiaalrisico | Verhoogd materiaalrisico en/of verhoogde kans op vezelvrijgave |

| Gebondenheid | Categorie 2: niet-hechtgebonden met matrix |
| Asbestsoort (vezeltype) | Amfibool aanwezig, uitgezonderd crocidoliet |
| Asbestconcentratie | Hoog ( $\geq 50\%$ ) |
| Afschermingsgraad van het gehele materiaal | Geheel of deels (ook) vrij aan de binnenlucht |
| Toestand van het materiaal | Licht beschadigd, licht verweerd. Intact materiaal type Pical – asbestboard of categorie III 'gebondenheid' |

| # | Type | Referentie | Resultaat |
|---|---|---|---|
| 2.2 | Mengmonster | MM04 - BO | Amosiet |

| Beschrijving | Kelder - Leidingsisolatie wit |

Verwijderen

- Zorg voor een veilig beheer. Vermijd het beschadigen van het asbestmateriaal. Controleer de toestand jaarlijks op wijzigingen.
- Verwijder dit asbestmateriaal zo snel mogelijk. Volg de toestand goed op.

- Hermetische zone (erkend asbestverwijderaar)  
Het verwijderen van de leidingisolatie moet gebeuren door bedrijven erkend voor werken van afbraak of verwijdering van asbest en/of materialen die asbest bevatten.

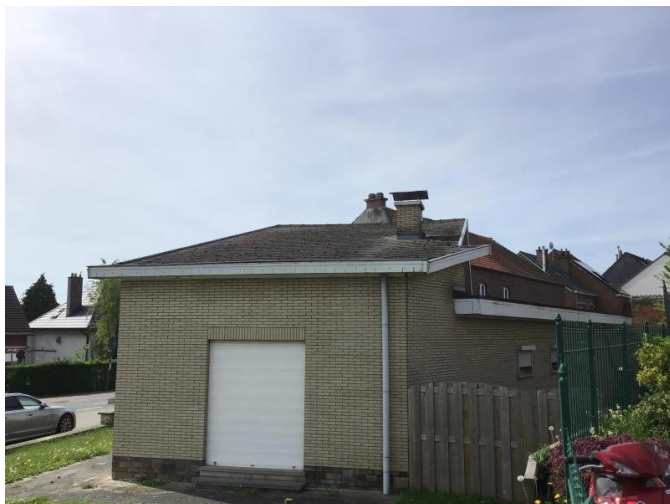
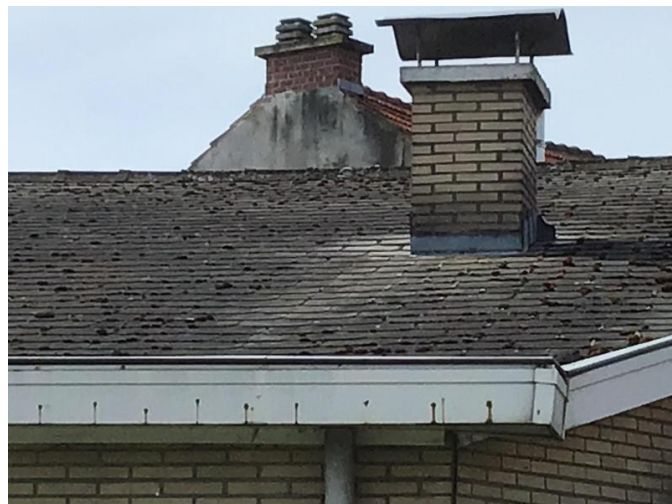
| Fiche 3: Zadeldak - Leien..... | 23 |

Het asbestmateriaal valt onder de mijlpaal van 2034.

| Eindbeoordeling materiaalrisico | Verhoogd materiaalrisico en/of verhoogde kans op vezelvrijgave |

| Gebondenheid | Categorie 1: hechtgebonden in oorsprong |
| Asbestsoort (vezeltype) | Crocidoliet aanwezig |
| Toestand van het materiaal | Matig beschadigd, matig verweerd |

| Beschrijving | Zadeldak - Leien |

| Opmerking | <p>Het dak zou vernieuwd zijn rond 2000. Er was echter geen bewijs hiervoor.</p> <p>De leien waren niet bereikbaar van binnen. Ook buiten was het niet mogelijk om een staal te nemen door een hoogte &gt;3,5m.</p> <p>Extra staalname nodig? <a href="http://www.asbestconsulting.be">www.asbestconsulting.be</a></p> |

Verwijderen

- Zorg voor een veilig beheer. Vermijd het beschadigen van het asbestmateriaal. Controleer de toestand jaarlijks op wijzigingen.

- Eenvoudige handelingen: mag via doe-het-zelf of door werknemer(s) met opleidingsattest eenvoudige handelingen  
Voor dakleien voorziet de wet geen verplichting om deze asbesthoudende toepassing te laten verwijderen door een firma met een opleidingsattest eenvoudige handelingen. U mag, in principe, ongeacht beschadigingen of vrije asbestvezels, deze asbesttoepassing zelf verwijderen met inachtneming van de nodige veiligheidsmaatregelen om uzelf en uw omgeving te beschermen. Een beschadigde asbesttoepassing in slechte staat kan makkelijk verder breken of vergruizen. Er komen dan schadelijke asbestvezels vrij die ingeademd kunnen worden.

1. leien mogen niet breken of beschadigd worden (nooit gooien of breken)
2. besproei de leien met speciaal fixeermiddel (per keer +- 5m<sup>2</sup>)
3. bevestigingsnagel lei losmaken d.m.v. klauwhamer met blokje hout eronder om beschadiging te vermijden
4. leien één voor één losmaken
5. leien één voor één voorzichtig stapelen in een asbestafvalzak (niet breken)
6. met het asbestafval kunt u terecht op het recyclagepark of bij een geregistreerde asbestinzamelaar

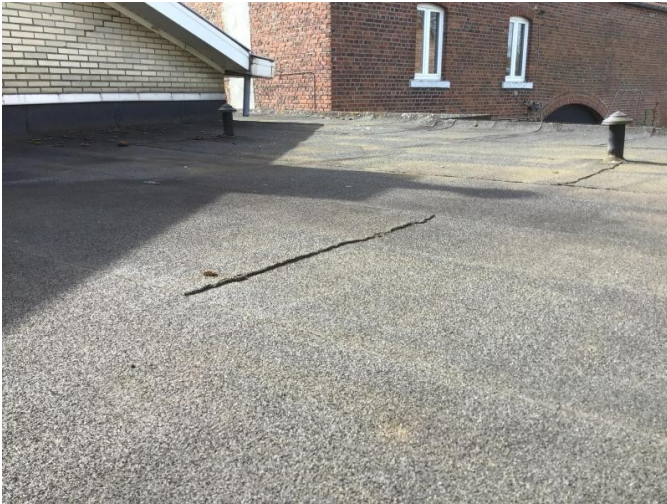
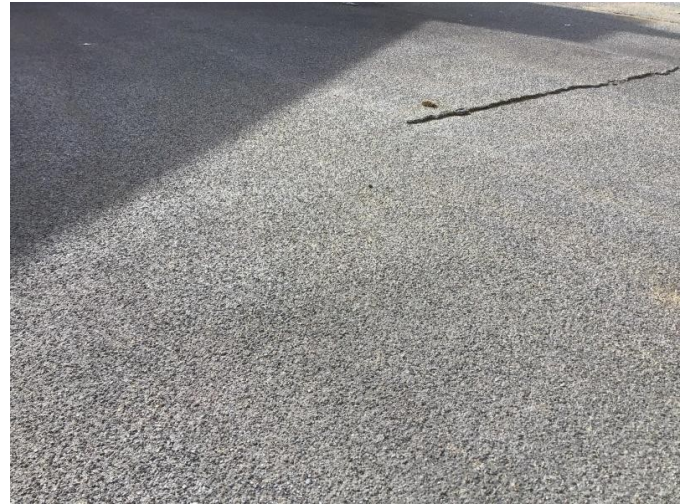
| Fiche 4: Roofing..... | 26 |

Het asbestmateriaal valt onder de mijlpaal van 2040.

| Eindbeoordeling materiaalrisico | Laag materiaalrisico en/of verlaagde kans op vezelvrijgave |

| Gebondenheid | Categorie 1: hechtgebonden in oorsprong |
| Asbestsoort (vezeltype) | Alleen chrysotiel |
| Toestand van het materiaal | Licht beschadigd, licht verweerd. Intact materiaal type Pical – asbestboard of categorie III ‘gebondenheid’ |

| Beschrijving | Roofing |

| Opmerking | <p>De roofing is rond 2000 vervangen. Er is echter geen bewijs hiervoor, ook niet dat alle oude onderliggende lagen zijn weggenomen.</p> <p>Een destructief onderzoek is aan te raden bij grondige verbouwingswerken, om eventuele oude roofing te bemonsteren. Dit behoort momenteel niet tot onze taak in deze opdracht.</p> <p>Extra staalname nodig? <a href="http://www.asbestconsulting.be">www.asbestconsulting.be</a></p> |

Zorgvuldig beheren

- Zorg voor een veilig beheer. Vermijd het beschadigen van het asbestmateriaal. Controleer de toestand jaarlijks op wijzigingen.

- Eenvoudige handelingen: mag via doe-het-zelf of door werknemer(s) met opleidingsattest eenvoudige handelingen  
Voor roofing voorziet de wet geen verplichting om deze asbestverdachte toepassing te laten verwijderen door een firma met een opleidingsattest eenvoudige handelingen. U mag, in principe, ongeacht beschadigingen of vrije asbestvezels, deze asbesttoepassing zelf verwijderen met inachtneming van de nodige veiligheidsmaatregelen om uzelf en uw omgeving te beschermen. Een beschadigde asbesttoepassing in slechte staat kan makkelijk verder breken of vergruizen. Er komen dan schadelijke asbestvezels vrij die ingeademd kunnen worden.

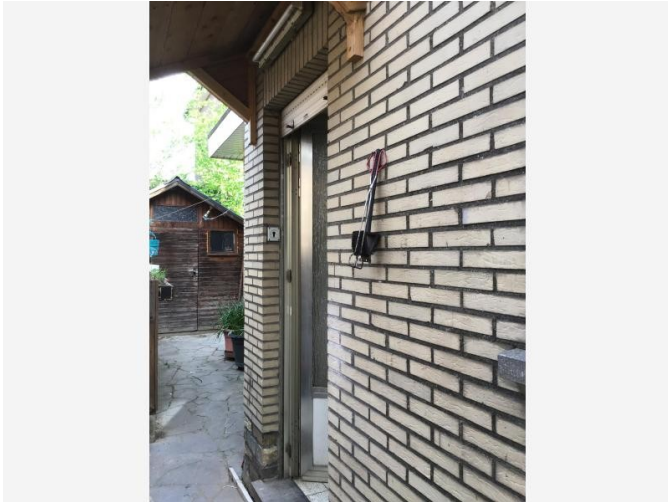
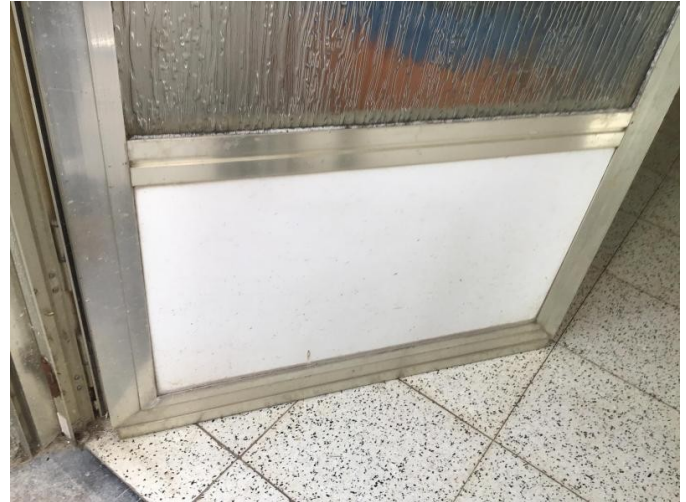
## Fiche 5: Voor- en achterdeur - plaat in onderste deel

Het asbestmateriaal valt onder de mijlpaal van 2040.

- Eenvoudige handelingen: mag via doe-het-zelf of door werknemer(s) met opleidingsattest eenvoudige handelingen  
De platen waren in goede staat en er was geen beschadiging vast te stellen.

In de periode dat deze woning werd gebouwd, werd frequent asbestverdachte platen (glasal) gebruikt.

| Eindbeoordeling materiaalrisico | Laag materiaalrisico en/of verlaagde kans op vezelvrijgave |

| Asbestsoort (vezeltype) | Crocidoliet aanwezig |
| Toestand van het materiaal | Onbeschadigd, niet verweerd |

| Beschrijving | Voor- en achterdeur - plaat in onderste deel |

Zorgvuldig beheren

- Zorg voor een veilig beheer. Vermijd het beschadigen van het asbestmateriaal. Controleer de toestand jaarlijks op wijzigingen.

Bij verwijdering van deze platen is het raadzaam de nodige beschermingsmiddelen te dragen om alle risico uit te sluiten.

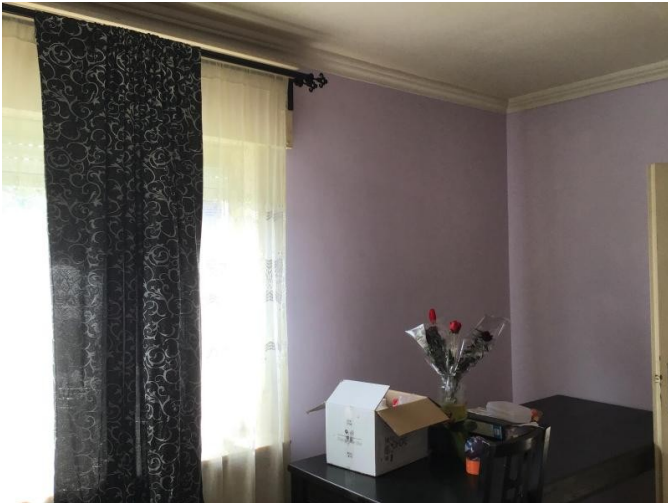
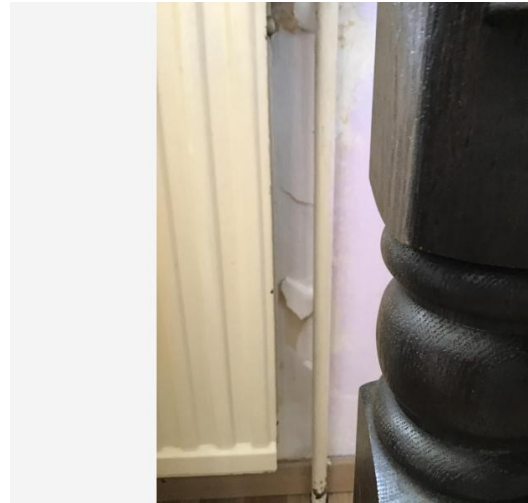
## Fiche 6: Pleisterwerk muren

Geen asbest

| Opmerking | <p>Alle niet-aangeduide muren/plafonds op het constructieplan bevatten pleisterwerk.</p> <p>Muren die geen pleisterwerk bevatten zijn aangeduid met een kleur volgens de bijgevoegde legende.</p> <p>De afwerking van de plafonds zijn aangegeven met een letter in een cirkel. Deze codes kan u ook terugvinden in de legende.</p> <p>Pleisterwerk muren:</p> <p>Inkom: Bemonsterd</p> <p>Natte ruimte: Bemonsterd in keuken</p> <p>Stookruimte: aanwezig maar staalname niet mogelijk omwille van een andere afwerking</p> <p>Andere ruimtes: Bemonsterd in woonkamer en aan kelder</p> <p>Een destructief onderzoek is aan te raden bij grondige verbouwingswerken, om eventuele pleisterwerken en/of cementering, mogelijks achter de wanden en achter de tegels te bemonsteren.</p> <p>Dit behoort momenteel niet tot onze taak in deze opdracht. Toch extra staalname nodig? <a href="http://www.asbestconsulting.be">www.asbestconsulting.be</a></p> <p>De hoeveelheid is een inschatting.</p> <p>Pleisterwerk plafonds:</p> <p>Alle plafonds zijn vervaardigd in gipsplaat/houten plaatwerk. Er was geen monstername mogelijk.</p> <p>Een destructief onderzoek is aan te raden bij grondige verbouwingswerken, om eventuele pleisterwerken en/of cementering, mogelijks achter valse plafonds te bemonsteren. Dit behoort momenteel niet tot onze taak in deze opdracht.</p> <p>Toch extra staalname nodig? <a href="http://www.asbestconsulting.be">www.asbestconsulting.be</a></p> |
